ALLEGATO 21
RELAZIONE TECNICA REDATTA DALL'ING. ANDREA ANTONINO NAVARRA

RELAZIONE TECNICA

relativamente alla valutazione di tipo strutturale di alcune lesioni e cedimenti riscontrati negli immobili identificati rispettivamente al Comune di Monreale fg 18 part. 628 sub 7 Via Regione Siciliana n. 126, Via S M Tre n. 3 piano: T, e Comune di Monreale fg 18 part. 628 sub 8 part. 629 sub 4 Via Regione Siciliana n. 126, Via S M Tre n. 3 piano: T e 1

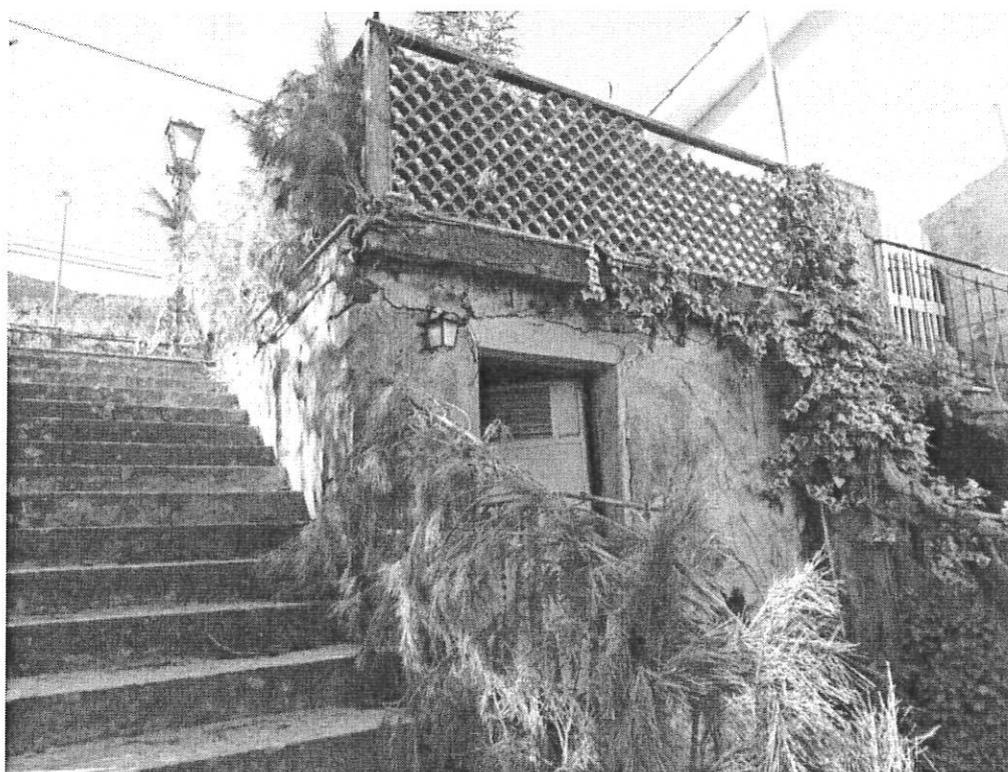
FOTO 1

Accedendo al vano sottoscala dall'adiacente locale tecnico (foto 1) si è riscontrato un avanzato stato di degrado della soletta in cemento armato (foto 2-3), struttura portante della scalinata stessa. E' evidente che l'assenza di alcun tipo di impermeabilizzazione sovrastante ha permesso nel tempo l'ingresso di acqua che ha portato i ferri di armatura ad arrugginire, riducendo enormemente la sezione resistente degli stessi, inoltre il calcestruzzo è rigonfiato in più punti e presenta fenomeni di imbarcamento. E' necessario procedere nel minor tempo possibile al puntellamento della soletta stessa, inibendo fino a quel momento l'utilizzo della scalinata.

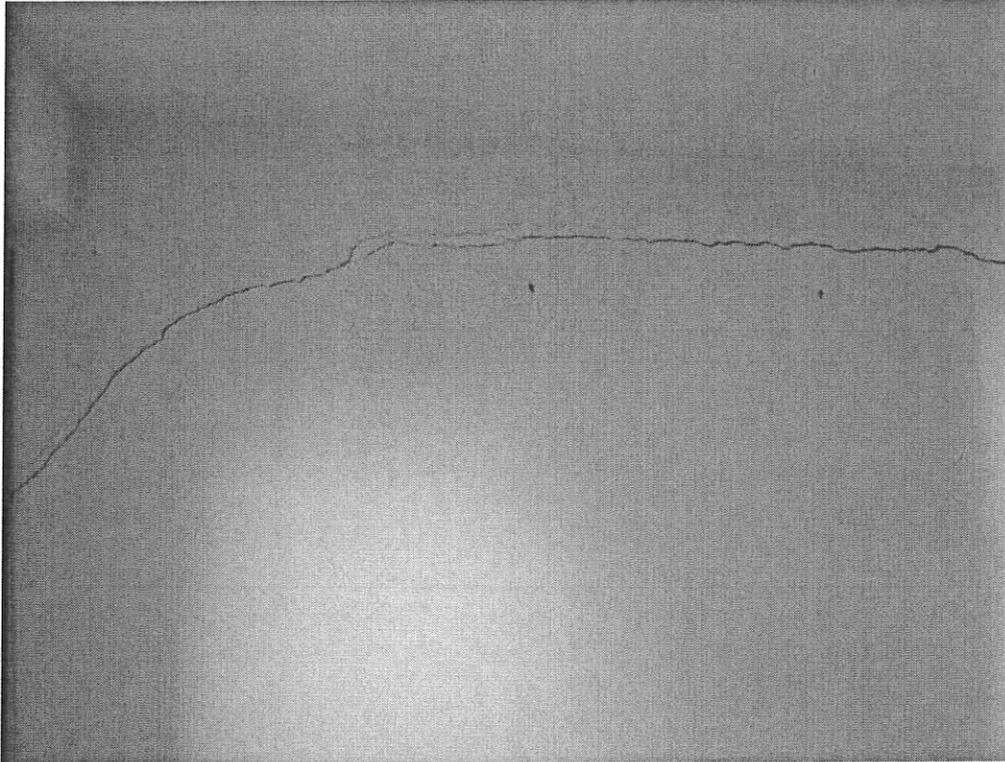
FOTO 4

Da un esame visivo si è potuto appurare che le lesioni (foto 4-5-6-7) riguardano solamente tramezzi e non tompagnature poggiate su fondazioni. Questo porta a dire che il cedimento non ha interessato le fondazioni (la struttura non presenta alcun segno caratteristico dei cedimenti relativi alle strutture di fondazione). Il cedimento avvenuto sembrerebbe riguardare il solo terreno sotto il massetto di calpestio che ha causato l'abbassamento dello stesso e dei tramezzi su esso poggiati con il loro conseguenziale distacco evidenziato dalle lesioni su citate. E' possibile che si sia raccolta acqua nel terreno sottostante, non ben consolidato, che abbia causato il cedimento dello strato. Per poter essere certi di quanto sopra detto e poter definire un possibile intervento risolutivo è necessario effettuare dei saggi sul posto. Andrebbero realizzati almeno due pozzetti, uno dei quali limitrofo alla trave di fondazione per verificare il tipo di sedime presente e progettare l'idoneo intervento di consolidamento del pavimento (ed eventualmente della fondazione stessa).

In conclusione si ribadisce che sicuramente tal dissesto rende inagibile l'immobile al piano terreno, ma non sembra interessare le strutture portanti dell'intero immobile, che quindi al piano superiore può essere abitato.

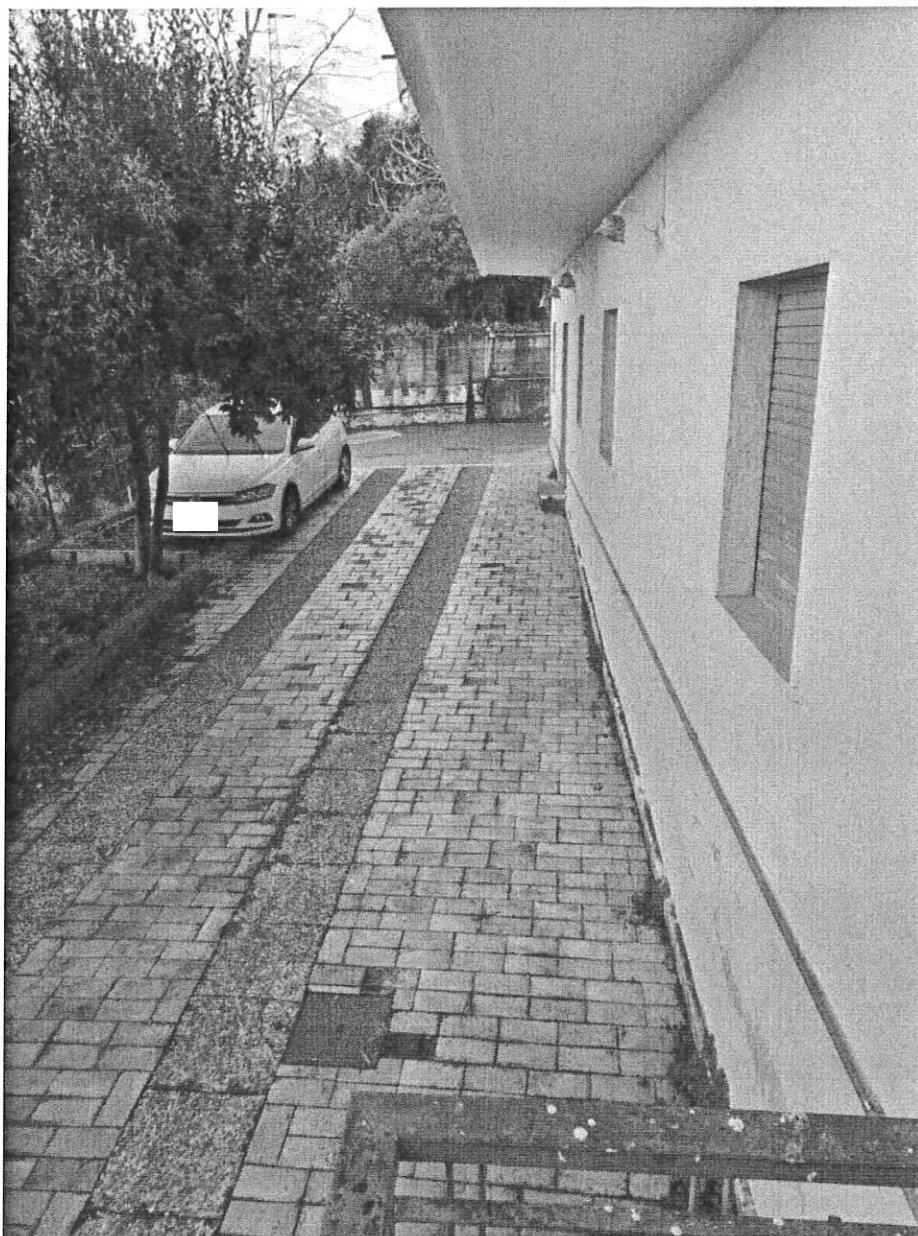
FOTO 8

Si fa, inoltre, presente che a detta del proprietario, lungo il passetto (di altra proprietà) adiacente l'immobile (foto 8) dovrebbe essere presente un pozzo disperdente. Andrebbe verificata la sua reale posizione e la distanza dall'immobile in oggetto per appurare se tal pozzo possa essere causa del cedimento.
