Foto 1-2 - Viste dall'alto tratte da Google Earth Pro con cerchiata la zona (a nord di Lentini) con l'immobile condominiale in cui si trovano l'abitazione e il locale di sgomabero, oggetto di stima.

Foto 3 - Vista dall'alto dell'immobile condominiale costituito da quattro appartamenti per piano. La posizione dell'abitazione (angolo nord-est) è evidenziata in rosso.

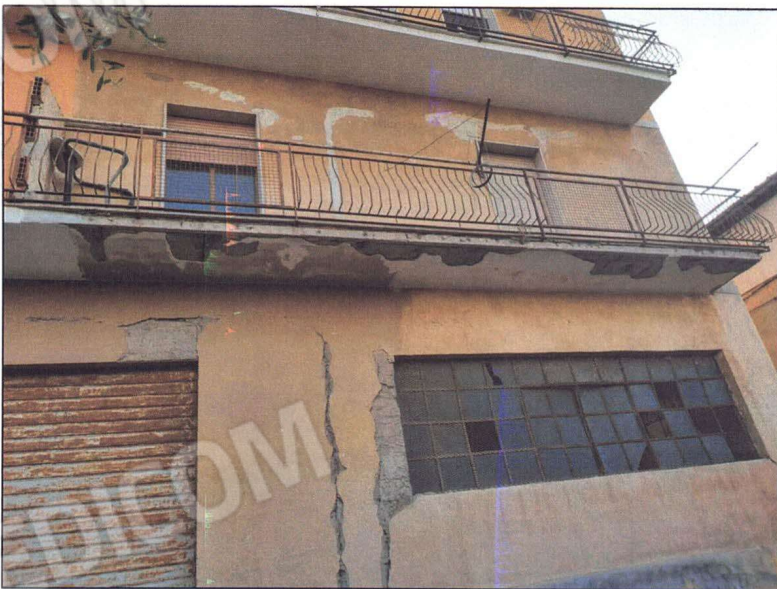
**Foto 8 - I balconi sono degradati con mancanza di intonaco e calcestruzzo copriferro, causati da infiltrazioni d'acqua.
Anche il prospetto presenta l'intonaco danneggiato da macchie di umido e da dilavamento. Occorrono lavori di manutenzione straordinaria.**

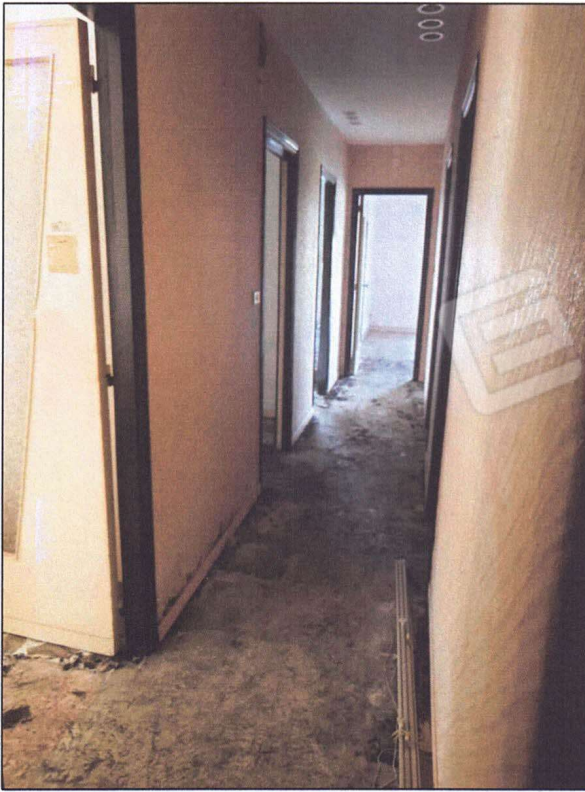
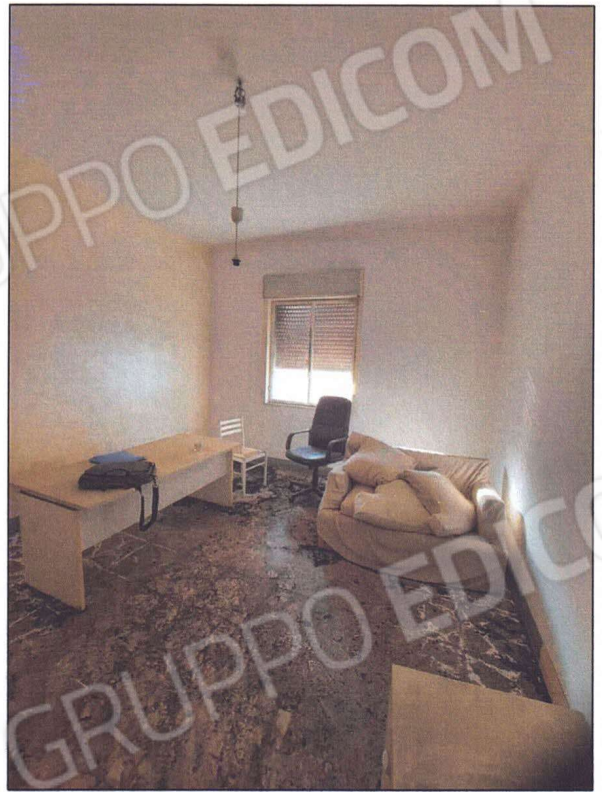
Foto 10-11 - Vista del disimpegno e della camera 1. Gli ambienti sono in stato di abbandono con rifiniture da capitolato anni sessanta. Le porte sono in legno, alcune con vetro.

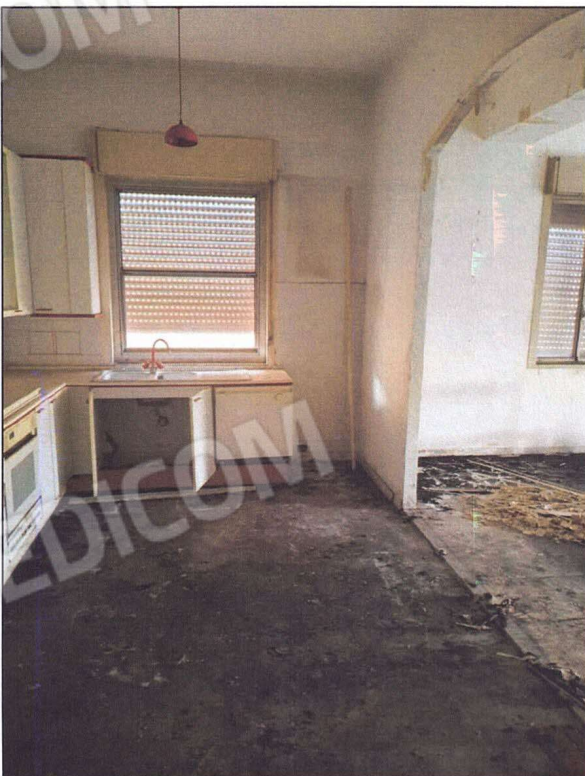
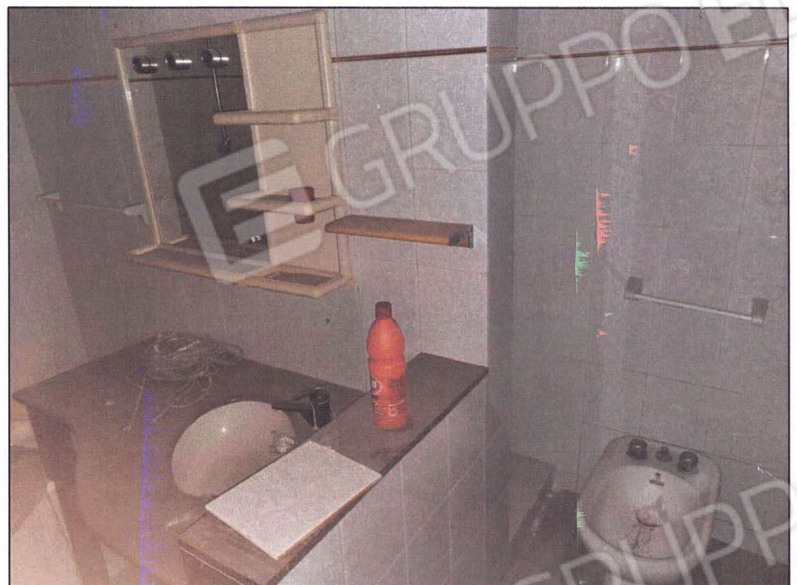
Foto 12 - 13 - Dal disimpegno si accede alla cucina (collegata col soggiorno). Gli infissi esterni sono in ferro con tapparelle.

Foto del wc 1 pavimentato e rivestito in ceramica. Tale ambiente comprende parte di cavedio chiuso abusivamente. Occorre ripristinare la superficie del cavedio.

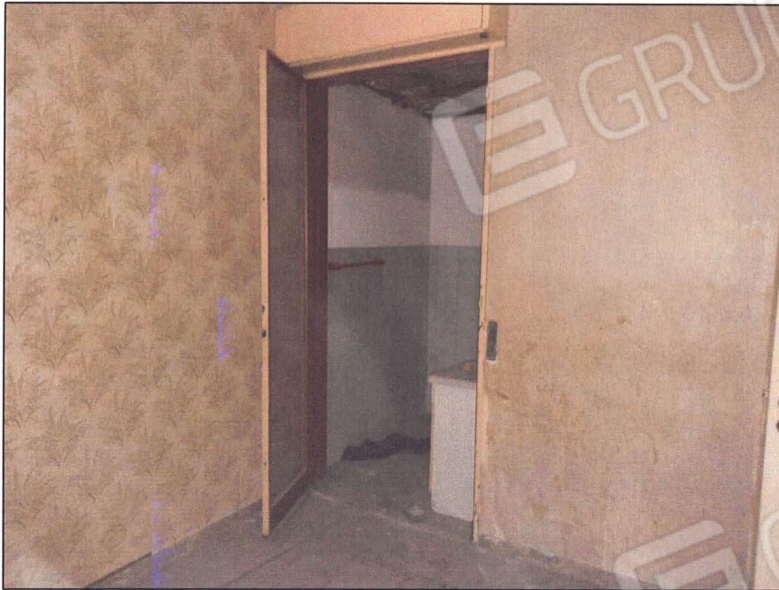
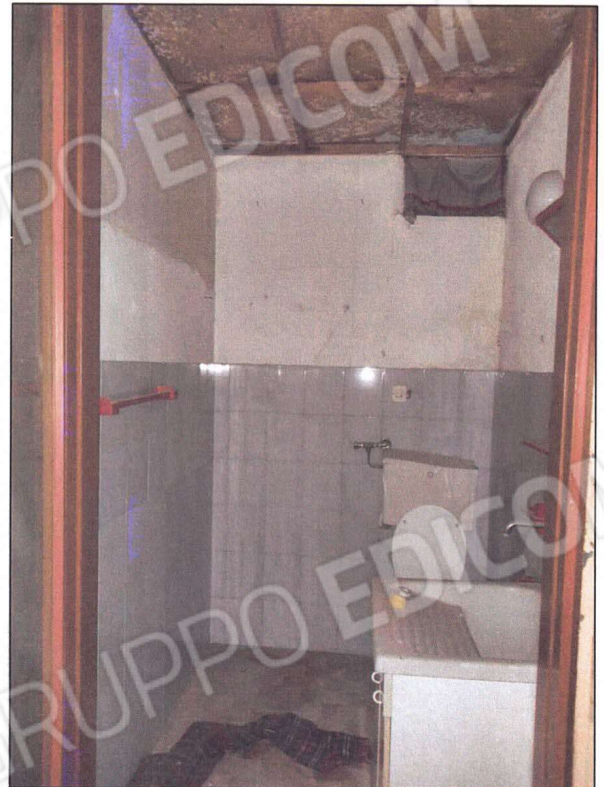
Foto 14-15 - Foto della camera 2 da cui si accede al wc 2, quest'ultimo ricavato abusivamente all'interno del cavedio. Occorre ripristinare la superficie del cavedio e l'apertura finestrata.

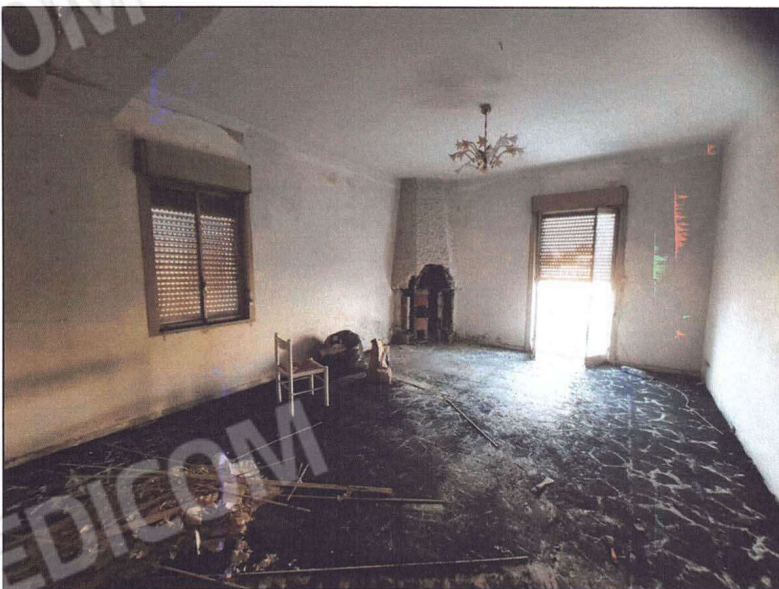
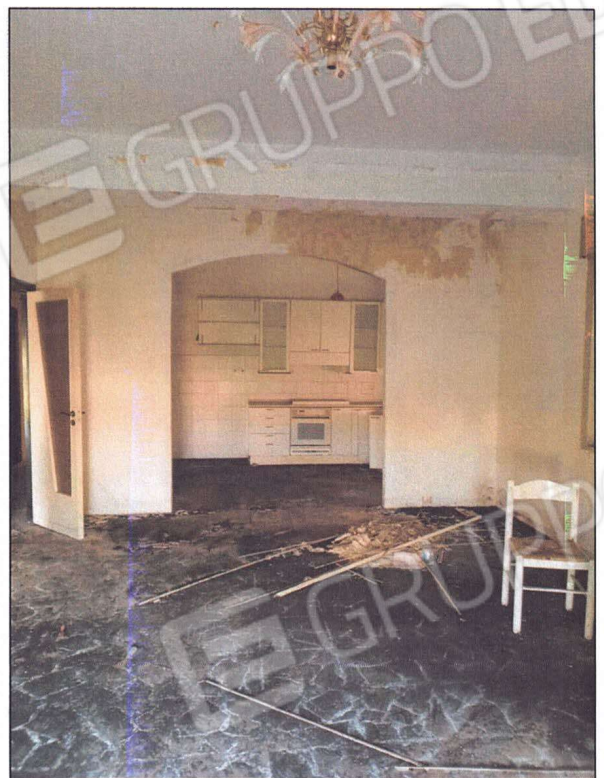
Foto 16 - 17 - Vista del soggiorno dal lato cucina e dal lato finestrato. L'ambiente ha pavimentazione in marmo, è rifinito con intonaco che in alcune parti è mancante e presenta macchie e umido.

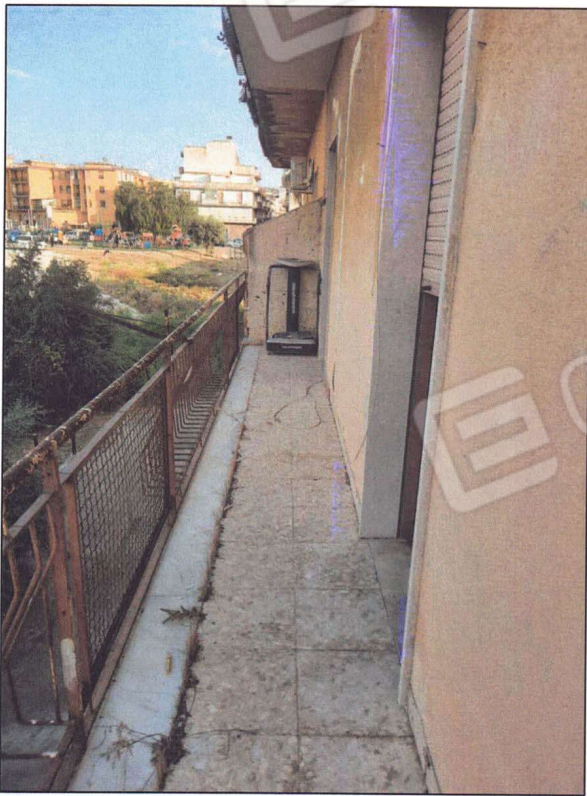
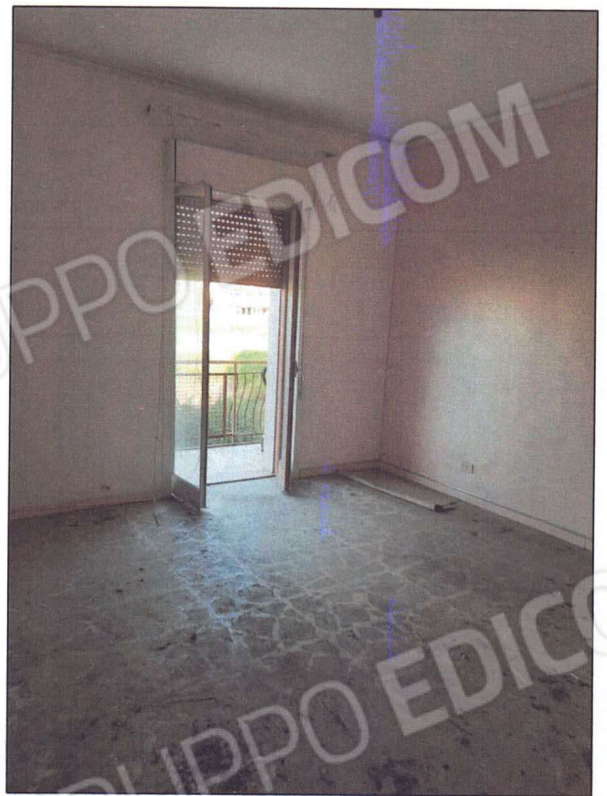
**Foto 18-19 - Foto del balcone non in buono stato conservativo e di finitura. Sono necessari lavori di impermeabilizzazione e sostituzione di pavimentazione.
Foto della camera 3 pavimentata in marmo e con rifiniture da capitolato anni sessanta.**

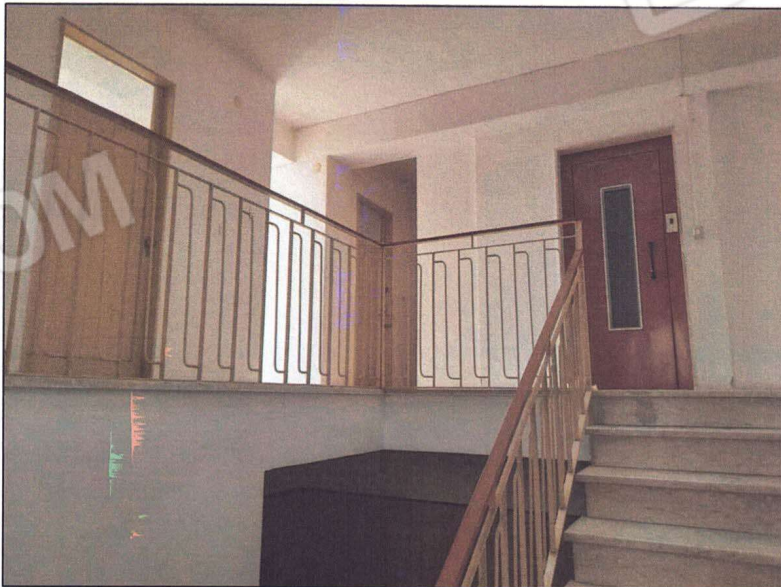
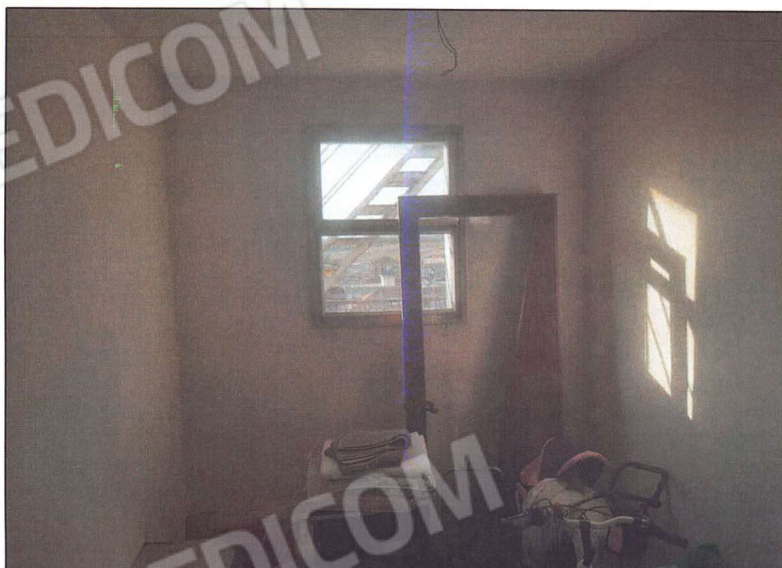
Foto 20-21 - Foto dell'accesso al quinto piano e della porta del locale di sgombero. Internamente l'ambiente è utilizzato come ripostiglio e si trova complessivamente in discreto stato conservativo.
