**RILIEVO FOTOGRAFICO U.I. SUB. 7 E SUB. 8**

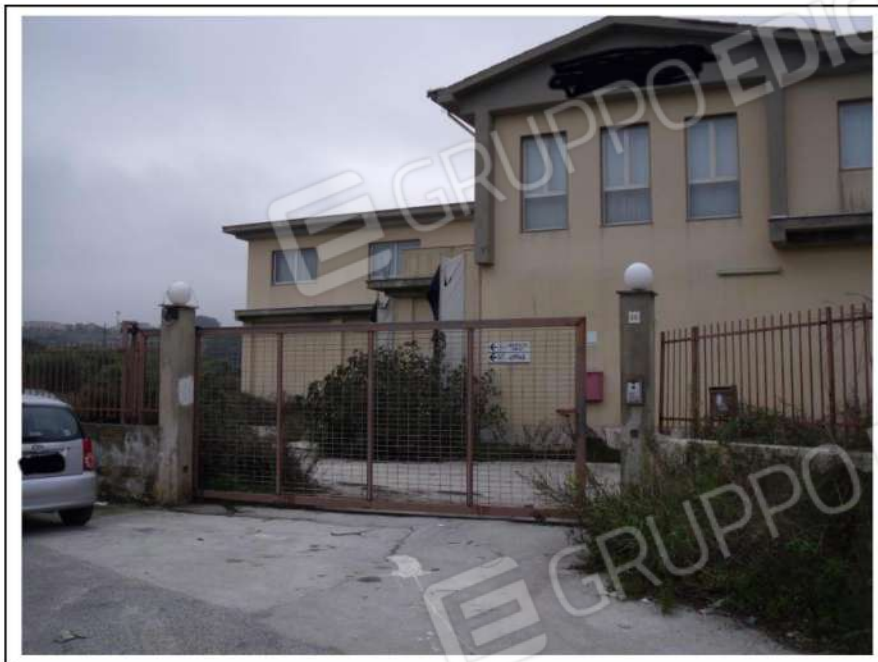
01. Prospetto principale di opificio (sub. 7) al primo terra con uffici al piano primo, casa custode (sub. 8) al piano primo. Esposizione a nord-est, con accesso attraverso cancello automatico scorrevole su binario, da strada extraurbana.

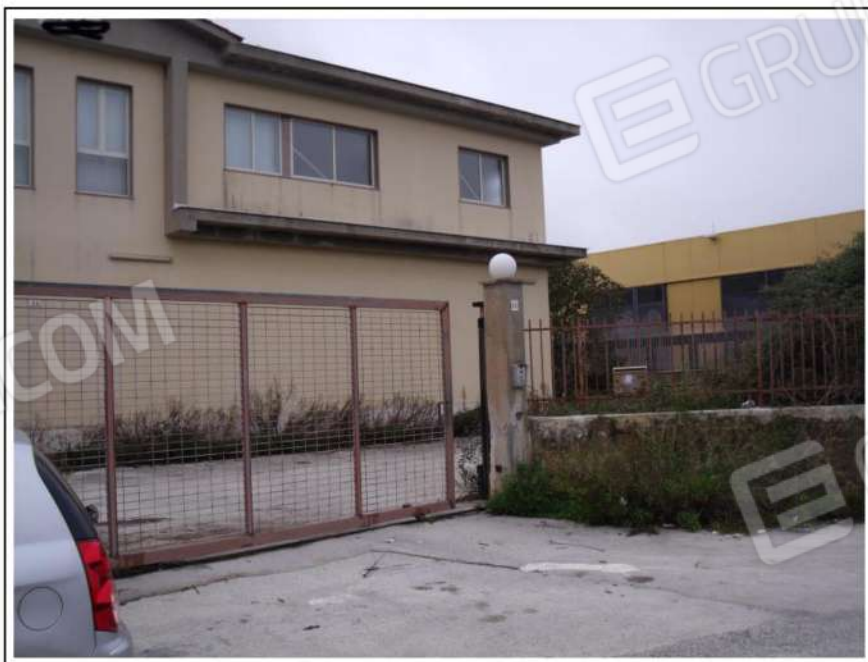
02. Prospetto principale di opificio (sub. 7) al primo terra con uffici al piano primo, casa custode (sub. 8) al piano primo. Esposizione a nord-est, con accesso attraverso cancello automatico scorrevole su binario, da strada extraurbana.

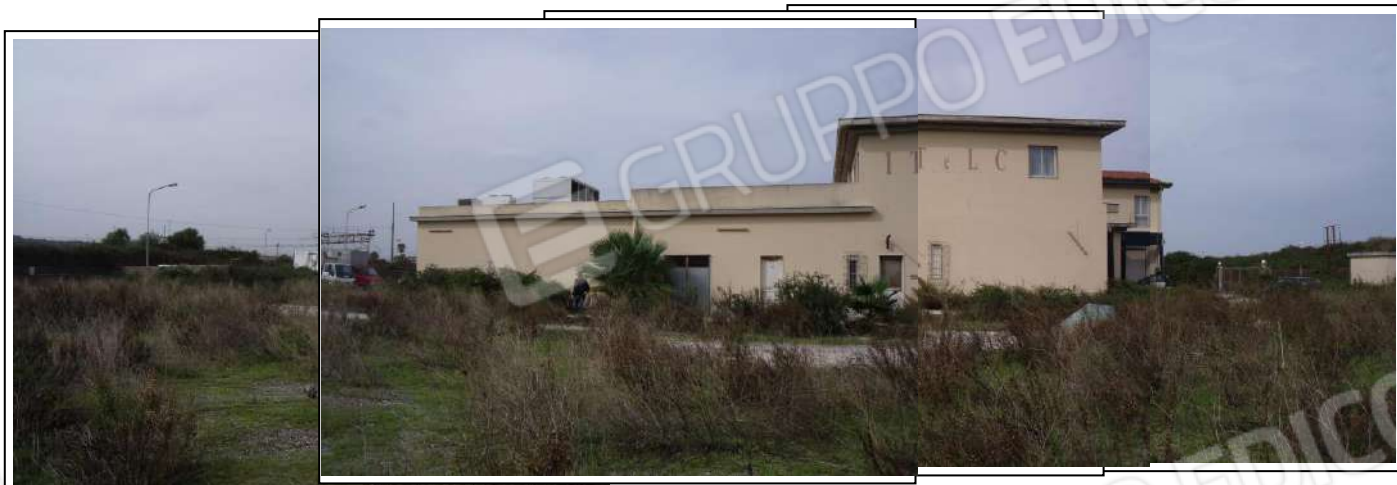
03-04-05-06. Prospetto laterale con esposizione a sud-est su area di pertinenza dell'immobile, presenza di vegetazione spontanea su area non asfaltata.

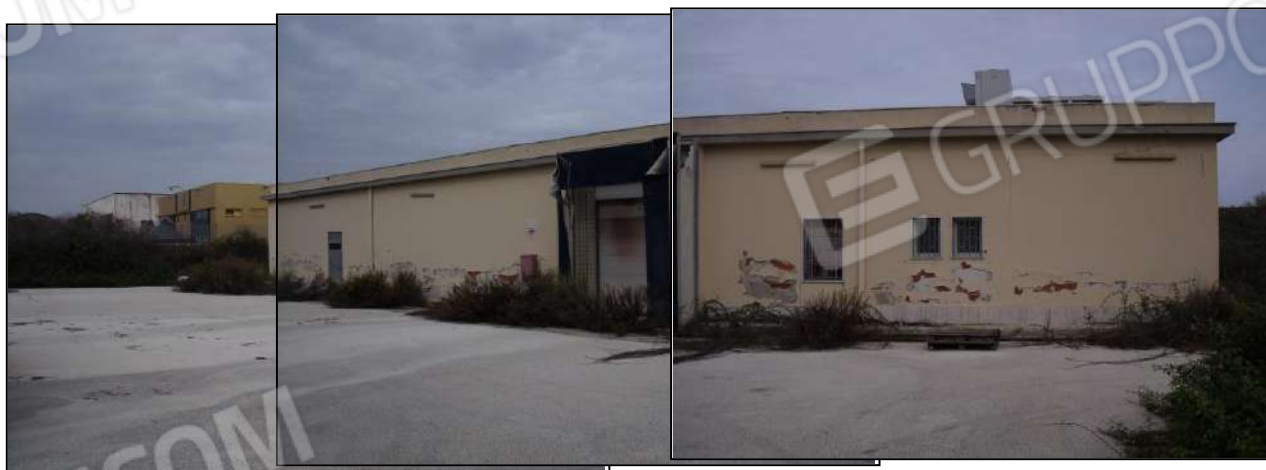
07-08-09. Prospetto retrostante con esposizione a sud-ovest su area di pertinenza asfaltata, presenza di vegetazione spontanea in prossimità del fabbricato, lungo il marciapiede circostante.

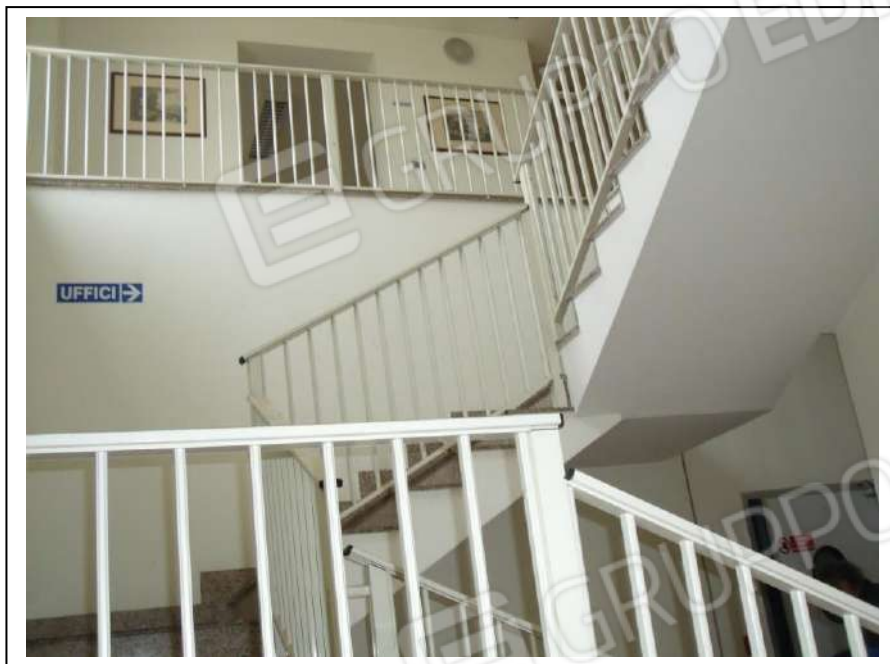
10. Interno dell'unità immobiliare (industria) al piano terra con vista lato sud-ovest, in foto corpo scala di collegamento con il piano superiore (uffici amministrativi dell'industria). Buono lo stato di manutenzione.

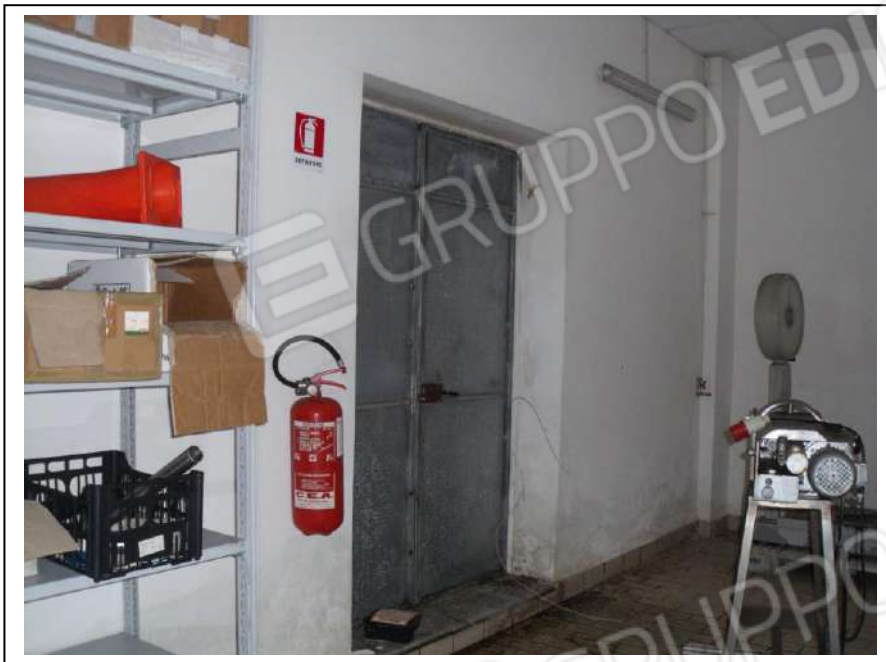
20. Interno “deposito cartoni” dell’unità immobiliare al piano terra, con vista lato nord, in foto cattivo stato di manutenzione.

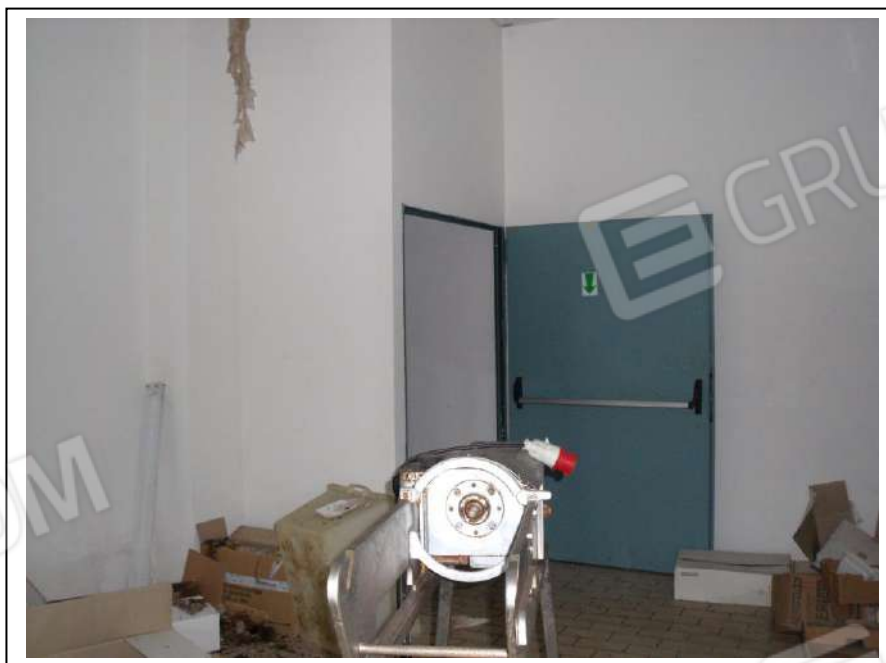
21. Interno “deposito cartoni” dell’unità immobiliare al piano terra, con vista lato sud, in foto insufficiente stato di manutenzione.

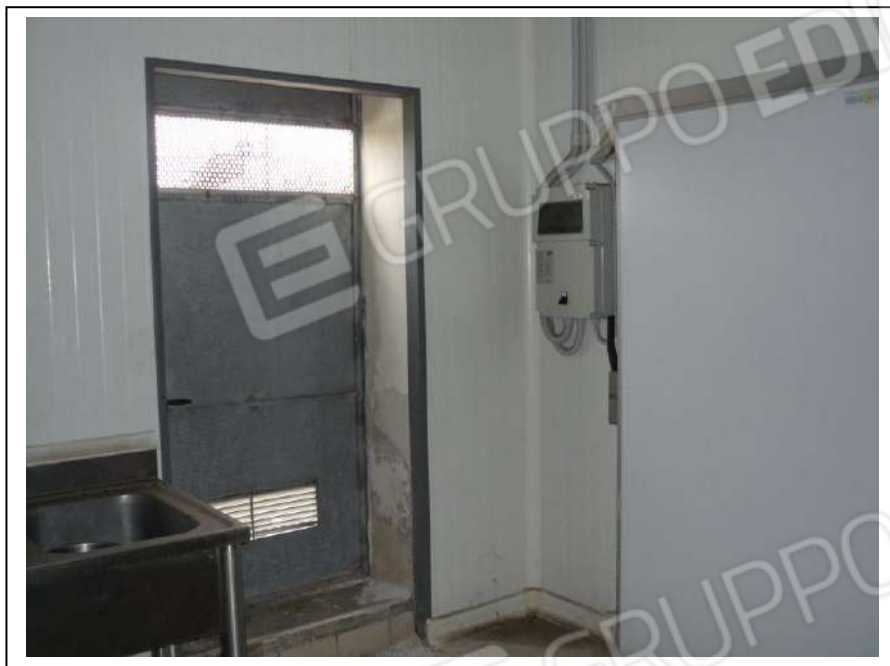
22. Interno “laboratorio” dell’unità immobiliare al piano terra, con vista lato ovest, in foto insufficiente stato di manutenzione.

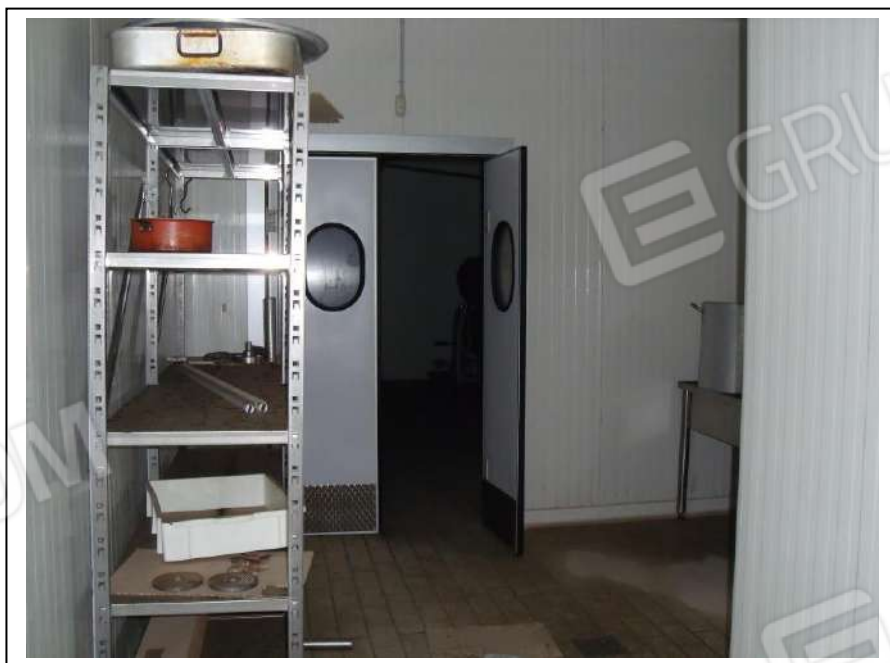
23. Interno “laboratorio” dell’unità immobiliare al piano terra, con vista lato sud-est, in foto insufficiente stato di manutenzione.

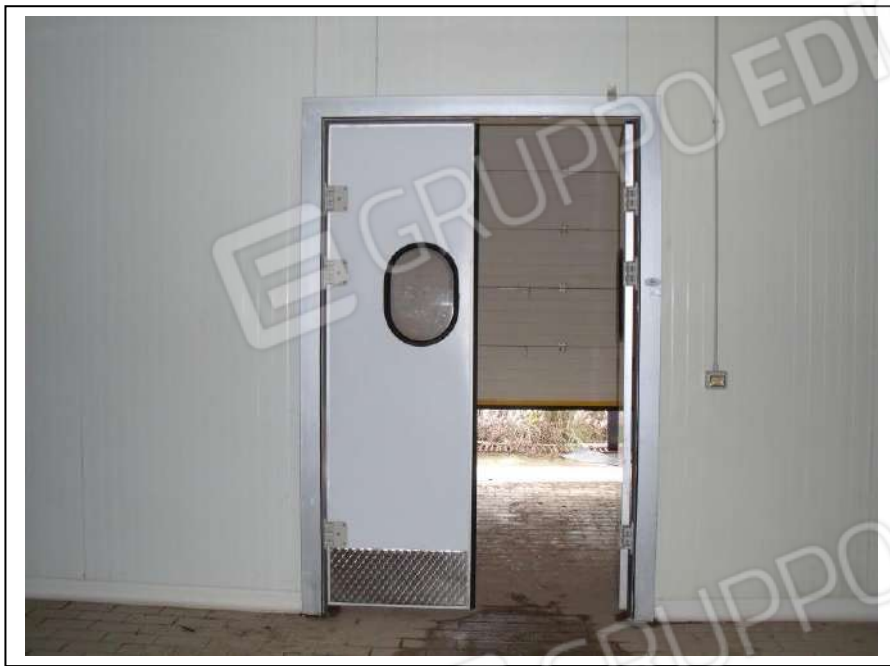
28. Interno dell'unità immobiliare al piano terra, con vista lato sud-ovest, in foto scarso stato di manutenzione.

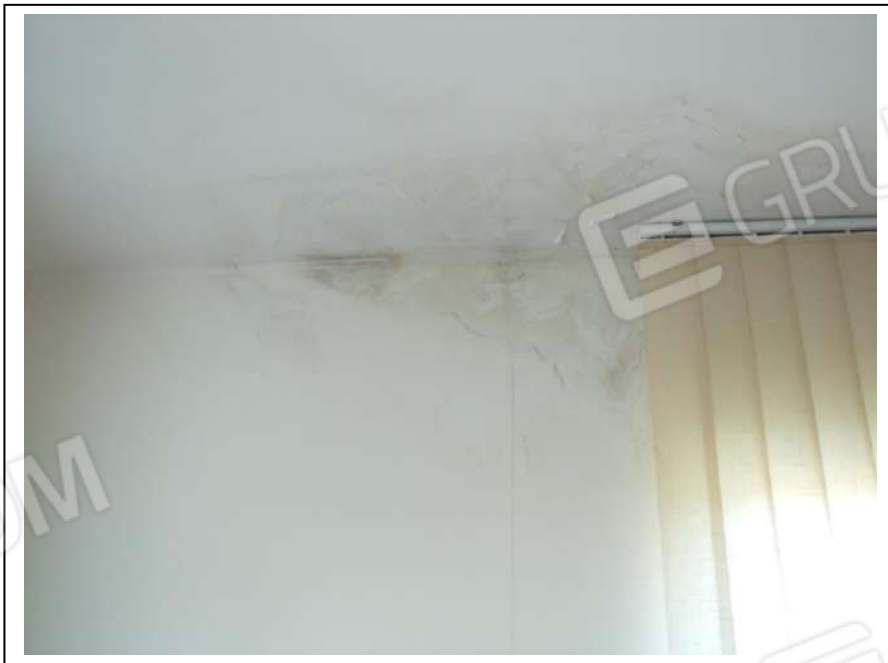
64. Interno “ufficio direzione” dell’unità immobiliare al piano primo, con vista lato sud-est, in foto cattivo stato di manutenzione.

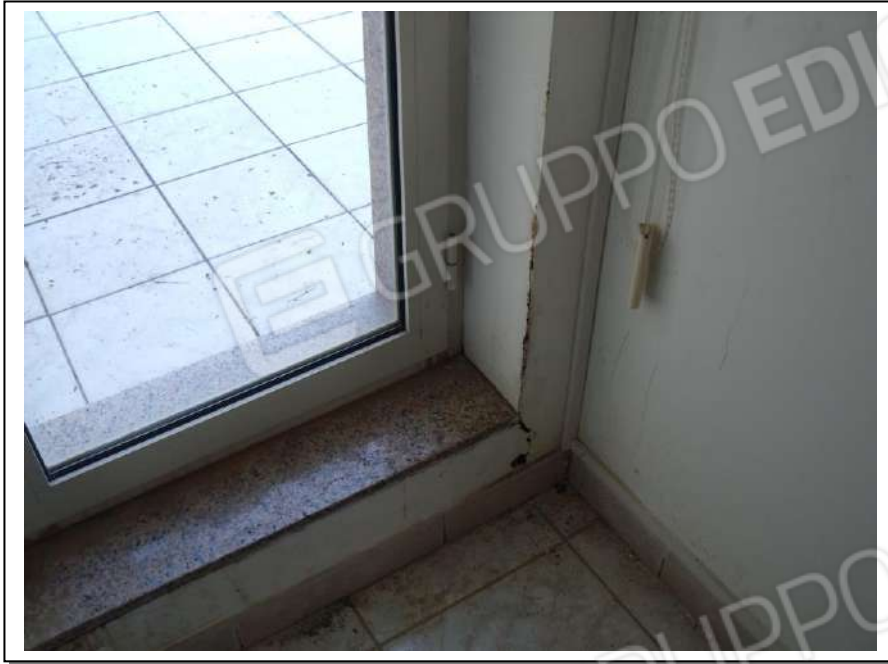
71. Interno "reception" dell'unità immobiliare al piano primo, con vista lato est, in foto cattivo stato di manutenzione.

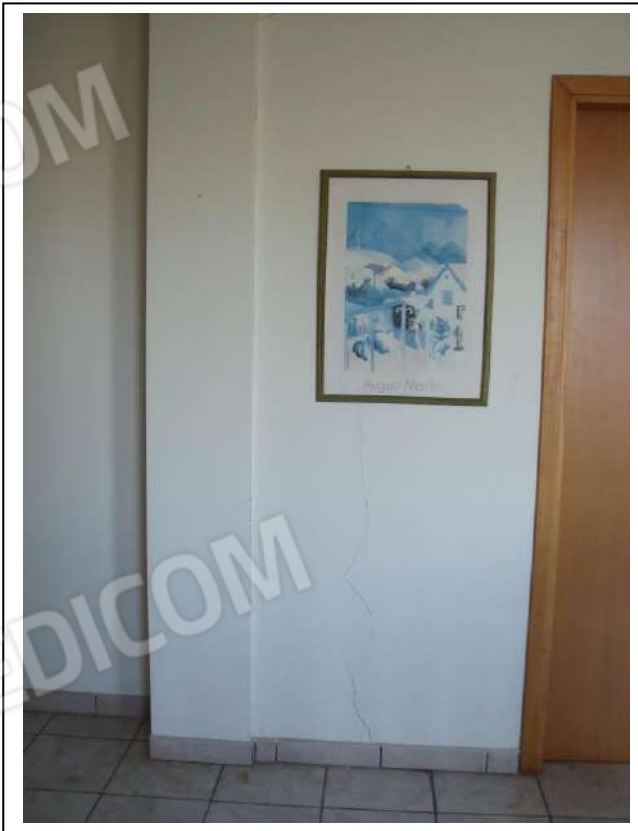
72. Interno "zona disimpegno" dell'unità immobiliare al piano primo, con vista lato nord-ovest, in foto lesione verticale intonaco in prossimità di pilastri con giunto strutturale.

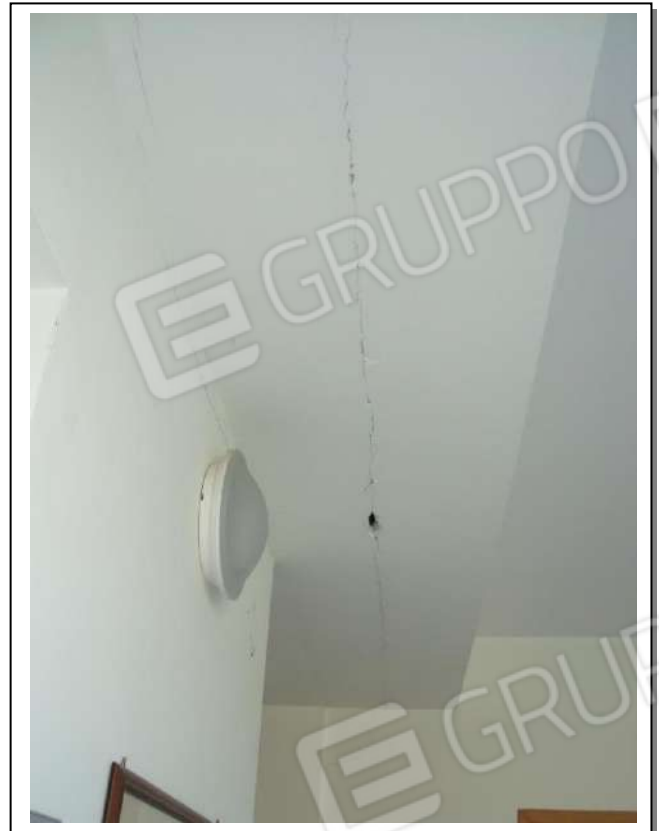
73. Interno "zona disimpegno" dell'unità immobiliare al piano primo, con vista lato nord-ovest verso soffitto, in foto lesione orizzontale intonaco in prossimità di travi con giunto strutturale.

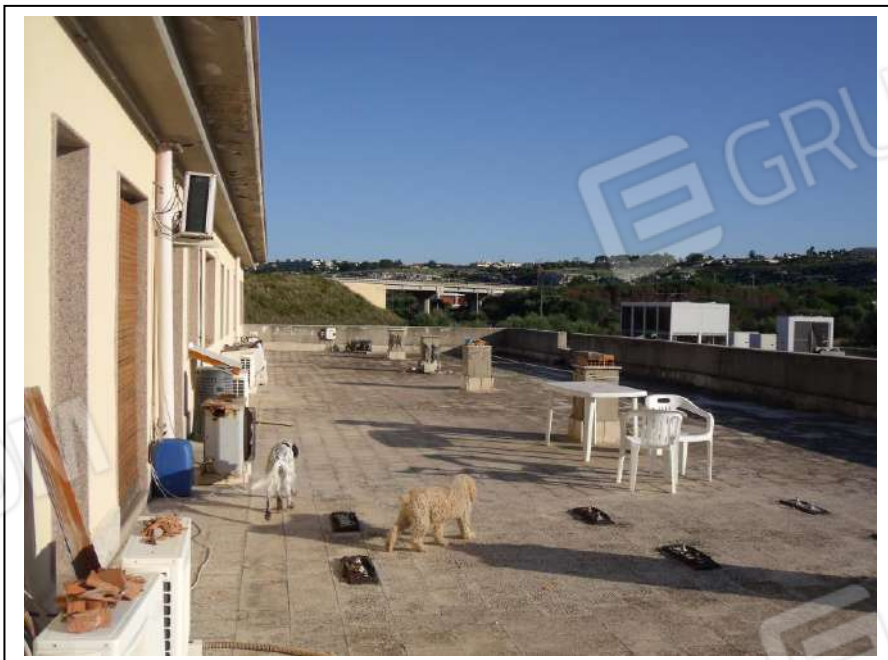
84. Esterno “terrazza praticabile” dell’unità immobiliare al piano primo, con vista lato sud-est, in foto cattivo stato di manutenzione.

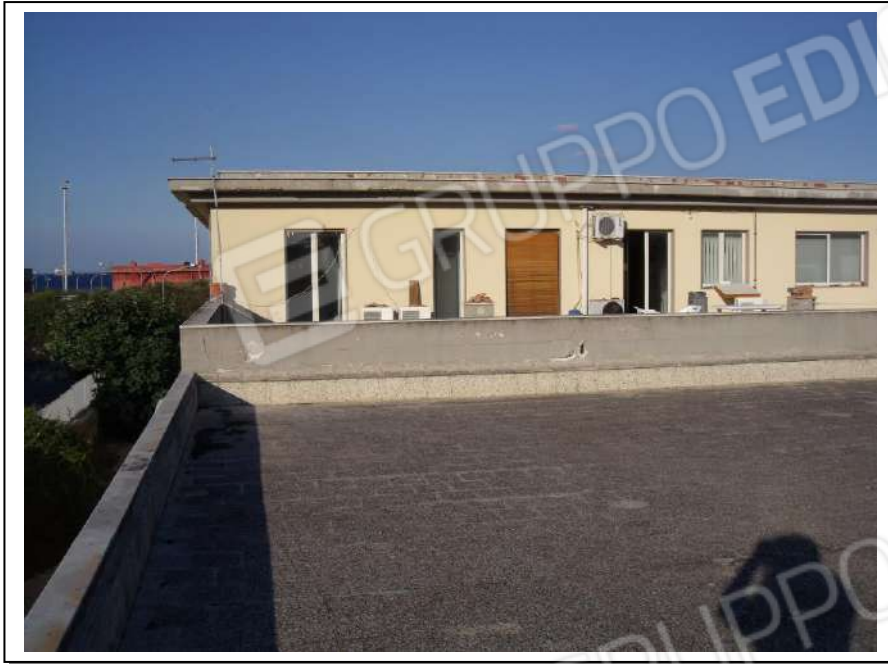
85. Esterno “terrazza praticabile” dell’unità immobiliare al piano primo, con vista lato nord-est, in foto cattivo stato di manutenzione.

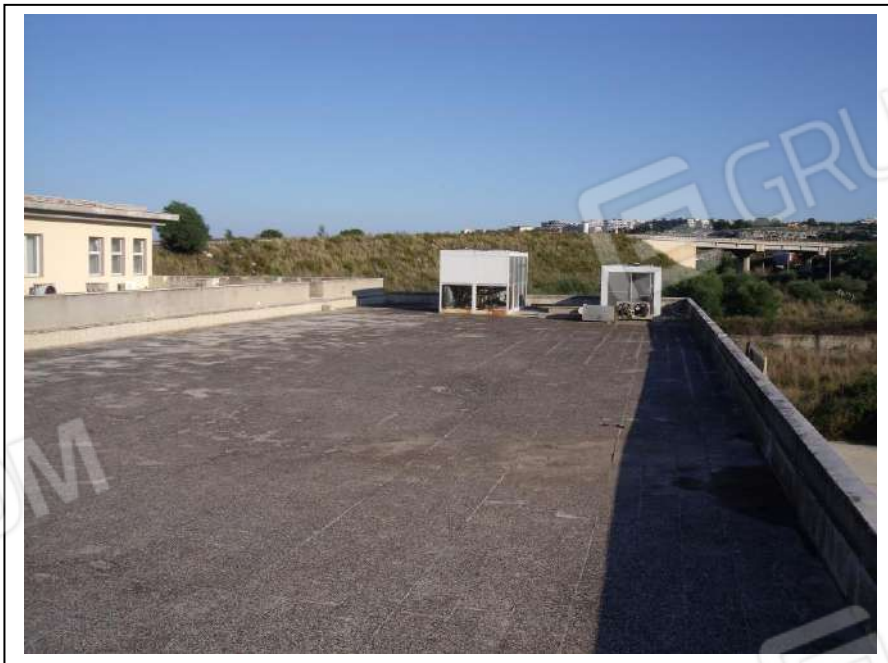
86. Esterno “terrazza praticabile” dell’unità immobiliare al piano primo, con vista lato sud-est, in foto cattivo stato di manutenzione.

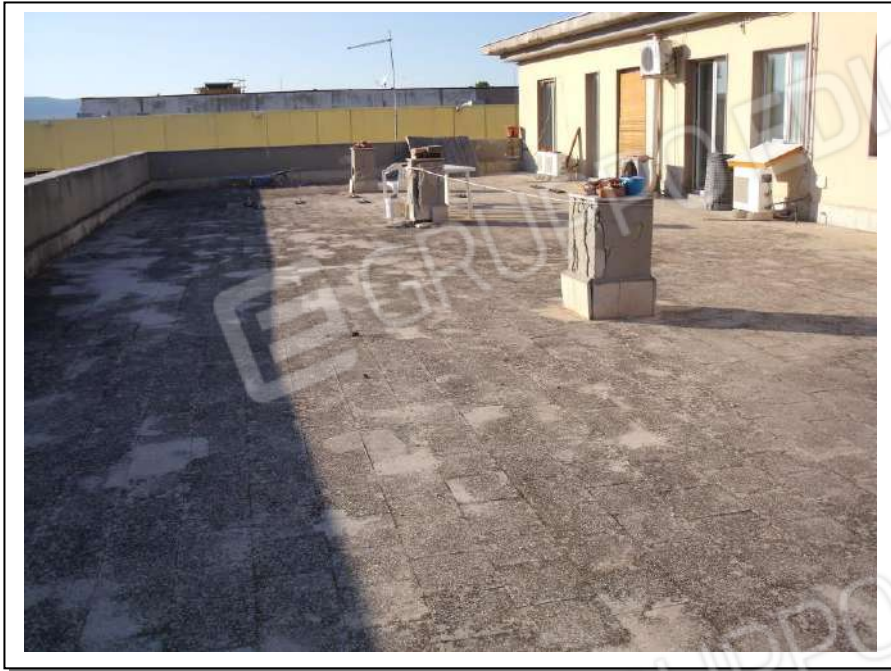
87. Esterno “terrazza praticabile” dell’unità immobiliare al piano primo, con vista lato nord-ovest, in foto cattivo stato di manutenzione.

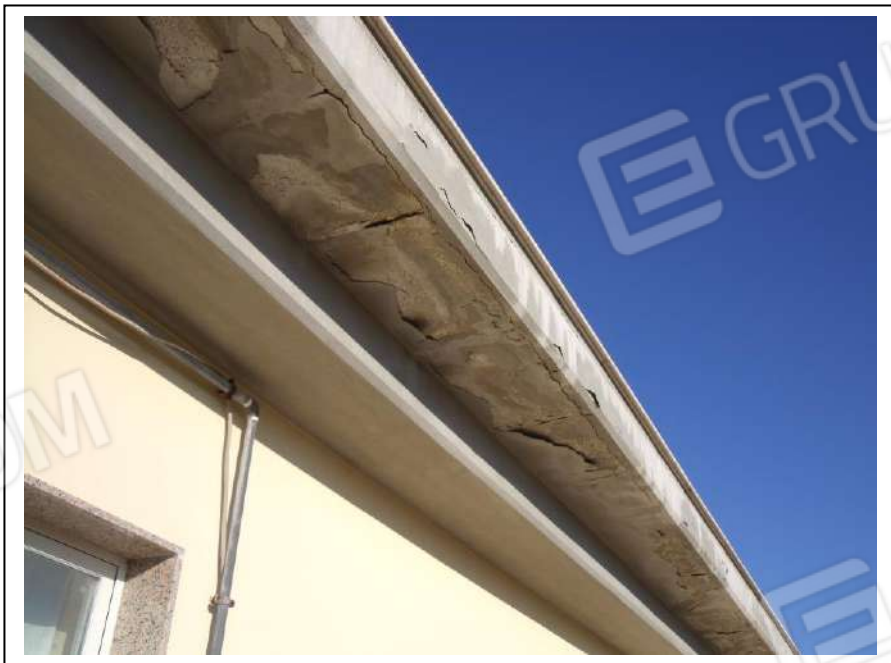
88. Esterno “terrazza praticabile” dell’unità immobiliare al piano primo, con vista lato nord-est, particolare linea di gronda del tetto, in foto cattivo stato di manutenzione.

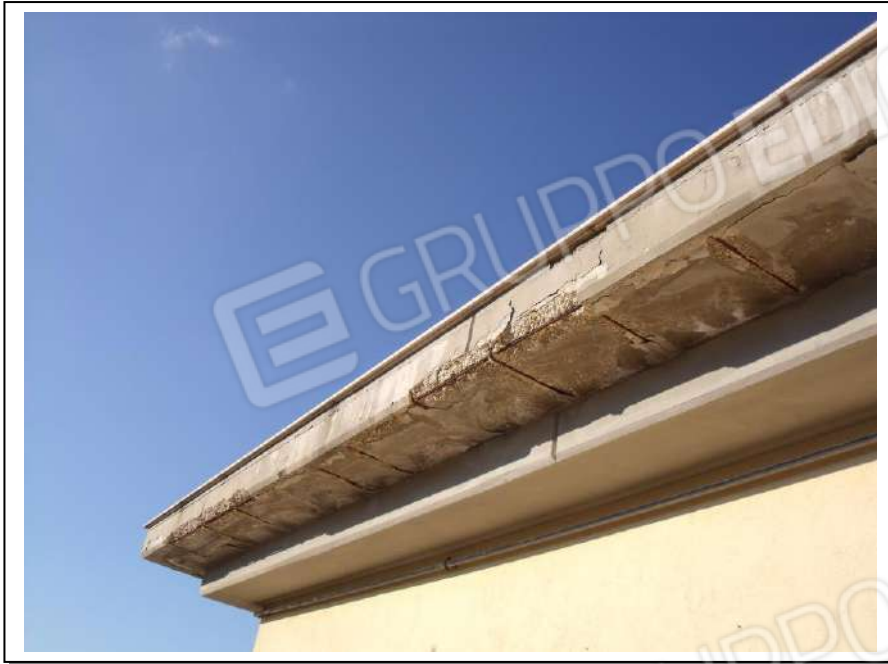
89. Esterno “terrazza praticabile” dell’unità immobiliare al piano primo, con vista lato nord, particolare linea di gronda del tetto, in foto cattivo stato di manutenzione.
