ESTERNO COMPLESSO IMMOBILIARE
(Appartamento piano terra – 1°)
(Foglio 15 Stanghella (PD) – particella 335 sub. 5)
(Appartamento piano terra)
(Foglio 15 Stanghella (PD) – particella 335 sub. 6)

ESTERNO COMPLESSO IMMOBILIARE

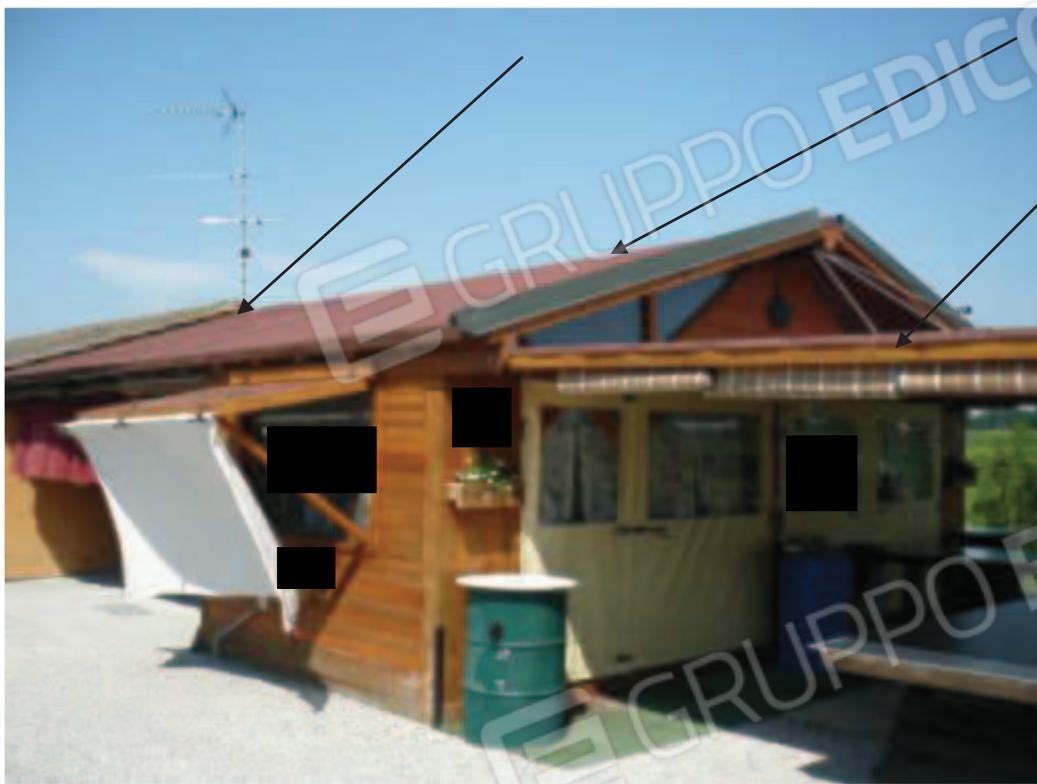
PROSPETTO SUD/OVEST

N. 2 tettoie in legno + casetta in legno edificate abusivamente
in aderenza al garage doppio – opere da demolire

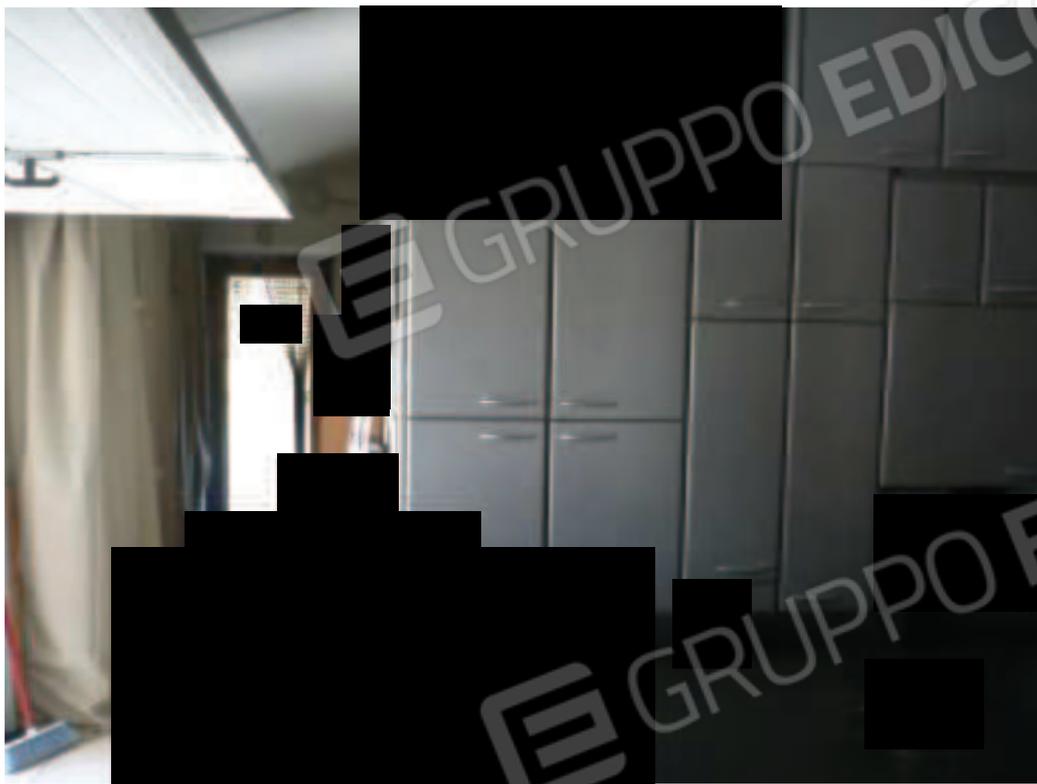
Garage – piano terra
(presenza di pareti divisorie in cartongesso abusivamente realizzate
Opere edilizie da sanare)
