6. ALLEGATI

6.1 Documentazione fotografica

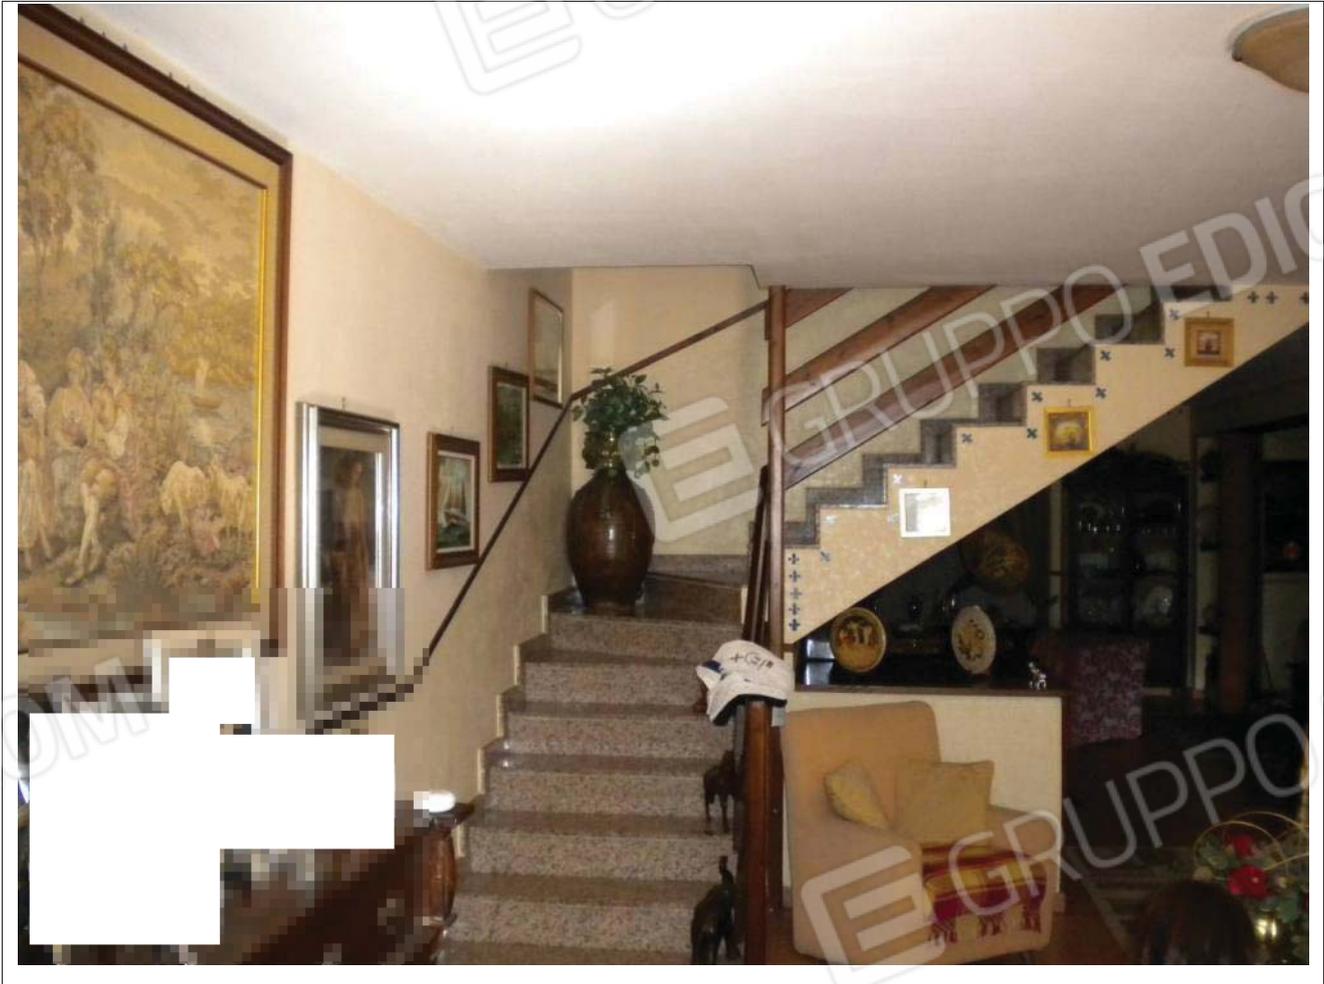
Foto n.1 : particolare vista ingresso lato sinistro

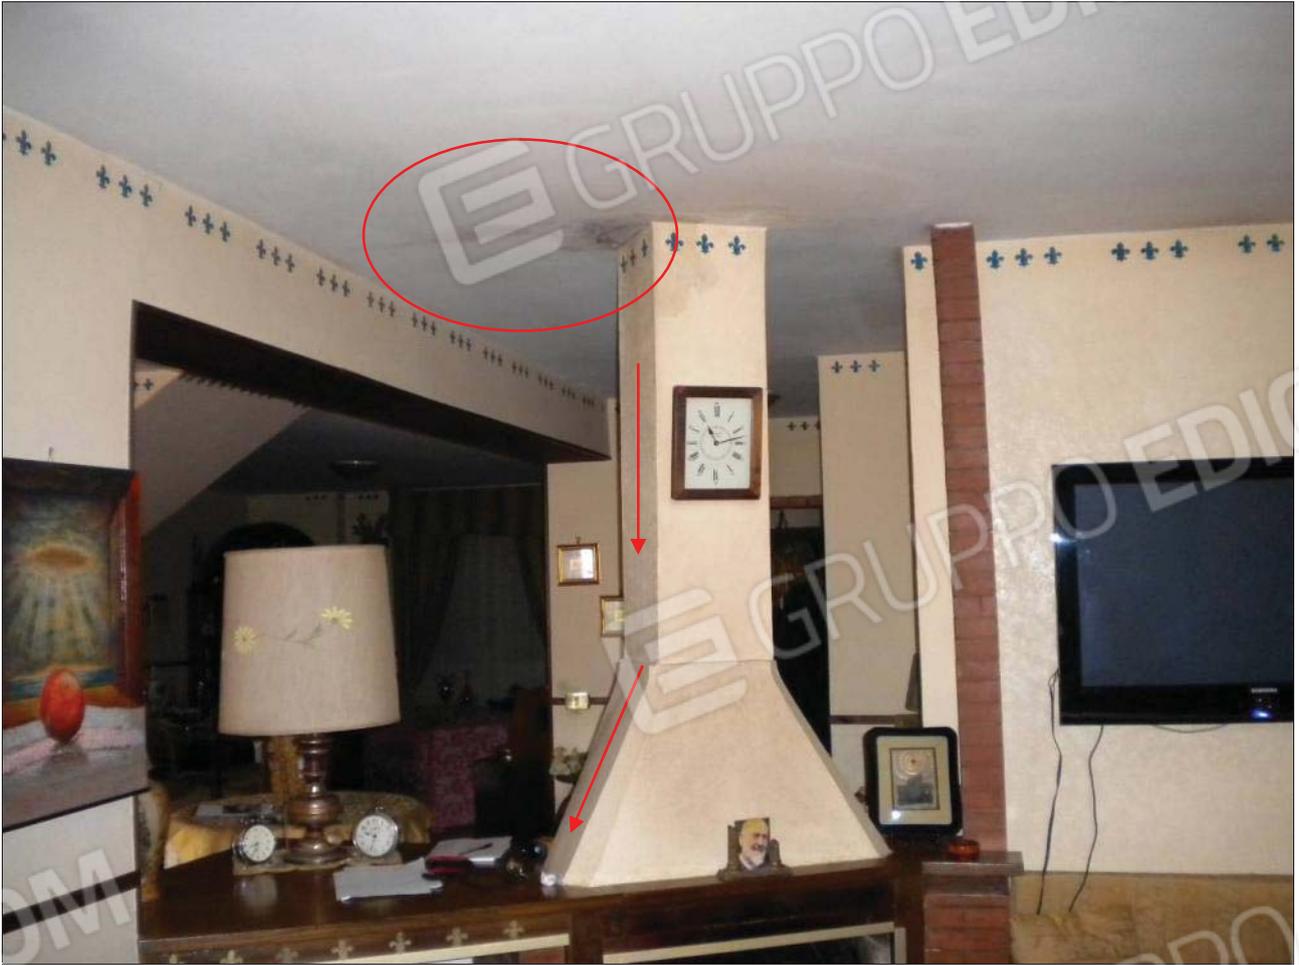
Foto n.2 : particolare vista ingresso lato destro, è visibile il camino affetto da infiltrazioni d'acqua che partono dal solaio e si protraggono fino al pavimento

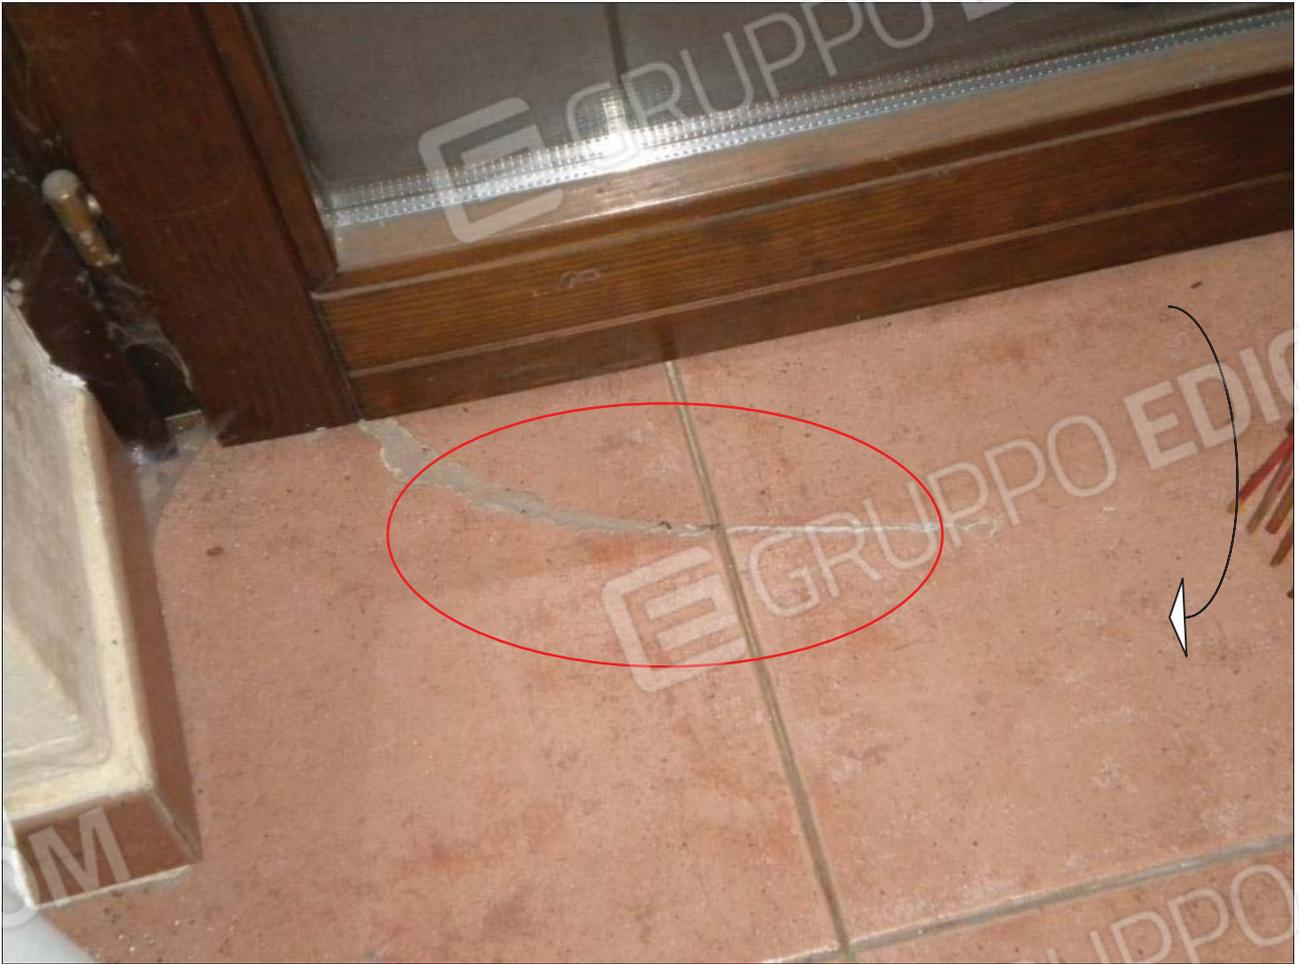
Foto n.3 : Particolare del pavimento della zona soggiorno.

Si noti la crepa sul pavimento in verso opposto al senso di apertura della porta-finestra
Causata da tensioni residue insistenti sulla struttura della villa dovute allo smottamento
del terreno.

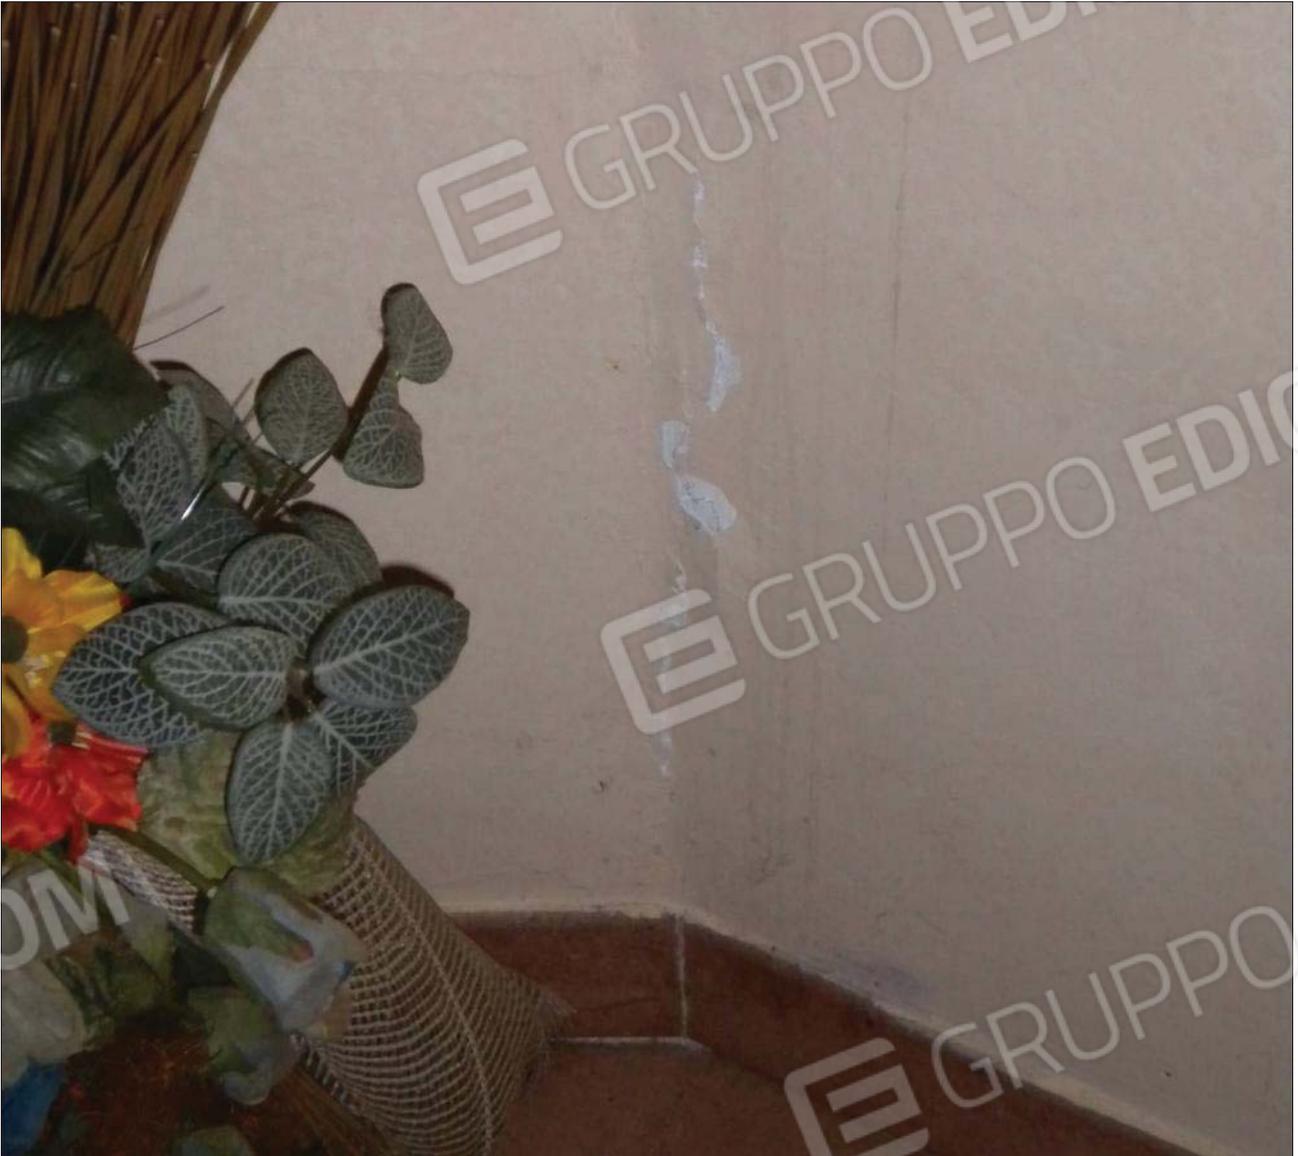
Foto n.4 : particolare lesione situata sull'angolo sinistro della zona di ingresso

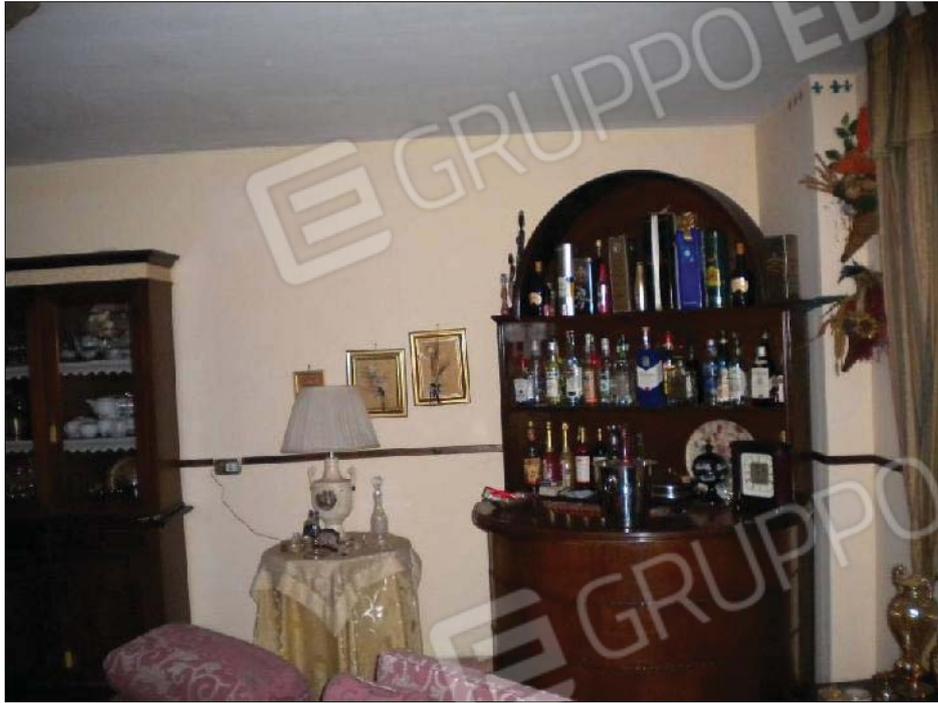
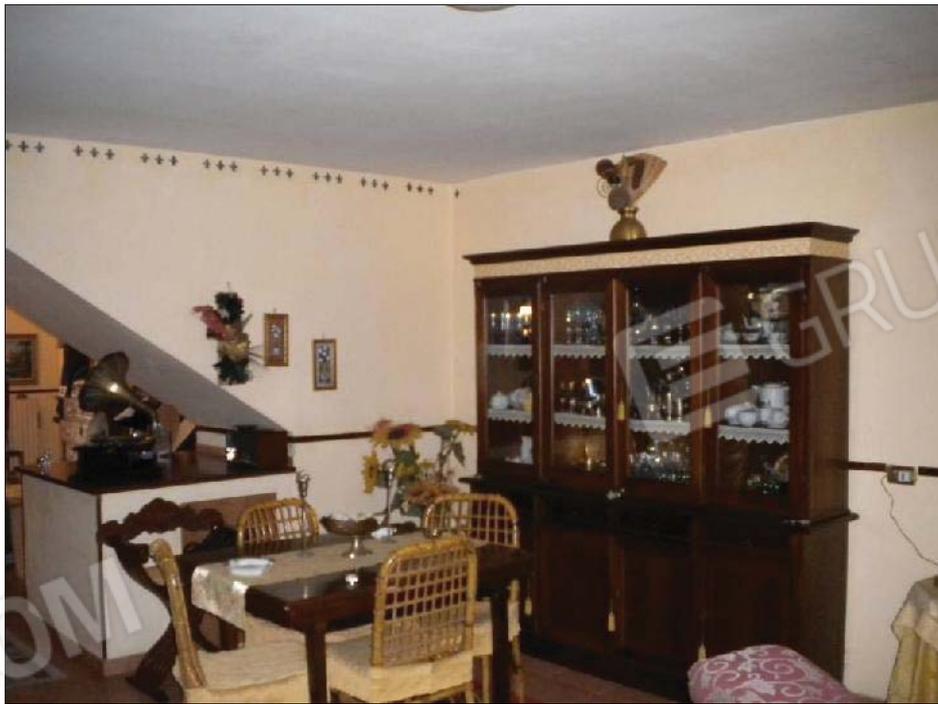
Foto n.5,6 : Particolari della zona soggiorno

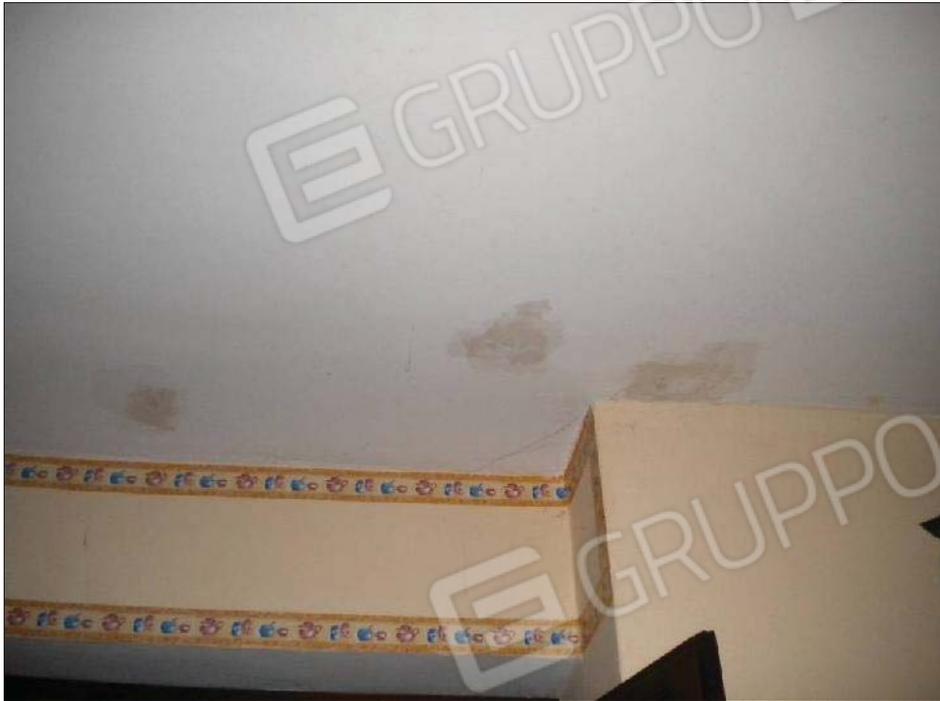
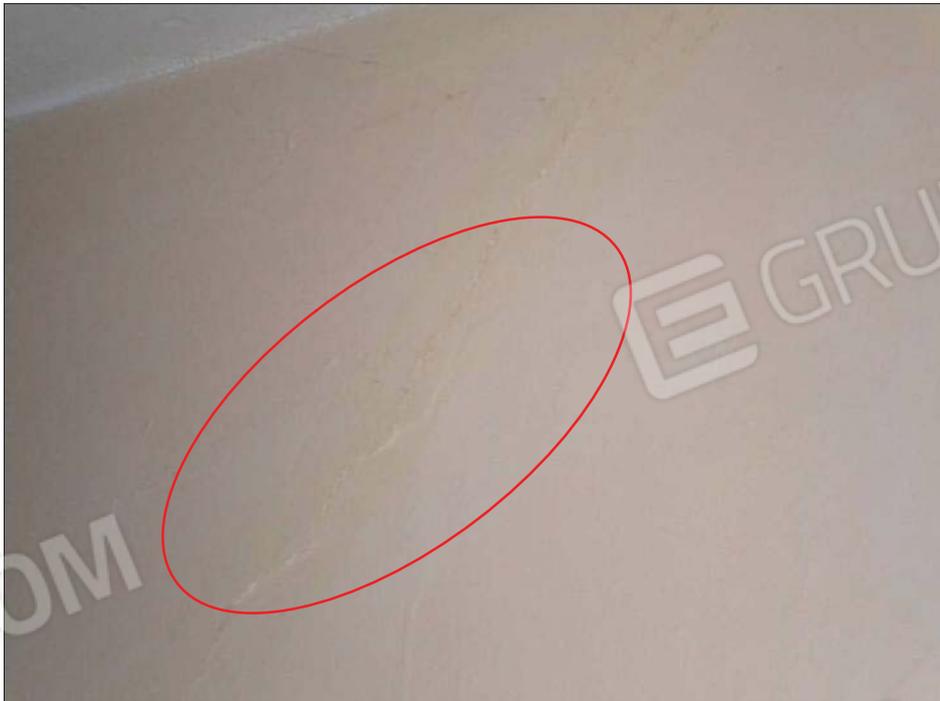
Foto n. 7,8 : Particolari di infiltrazioni d'acqua e lesioni presenti nella zona ingresso-soggiorno

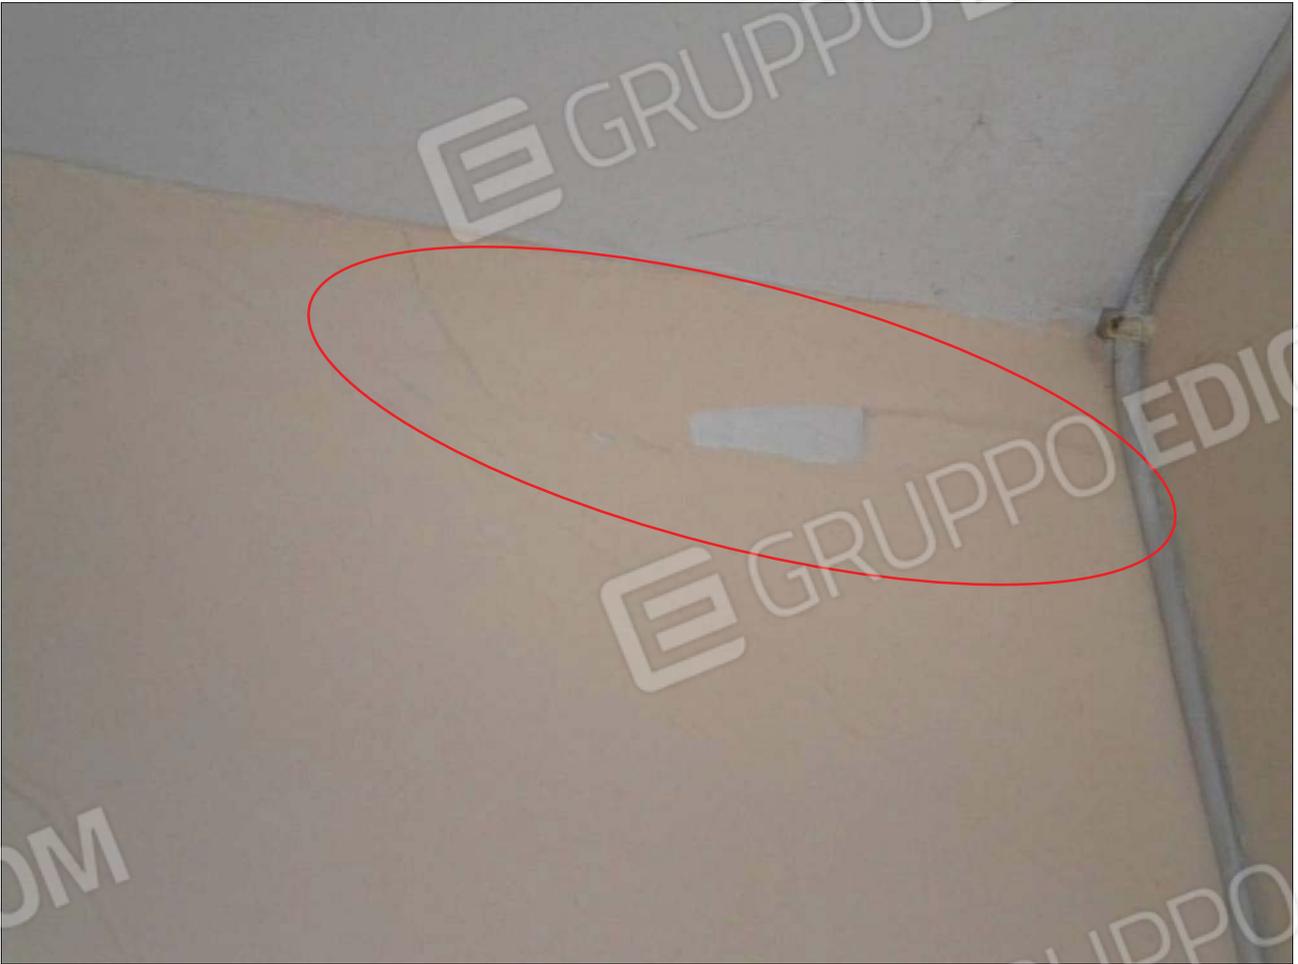
Foto n.9 : Particolare di una lesione presente nel locale soggiorno

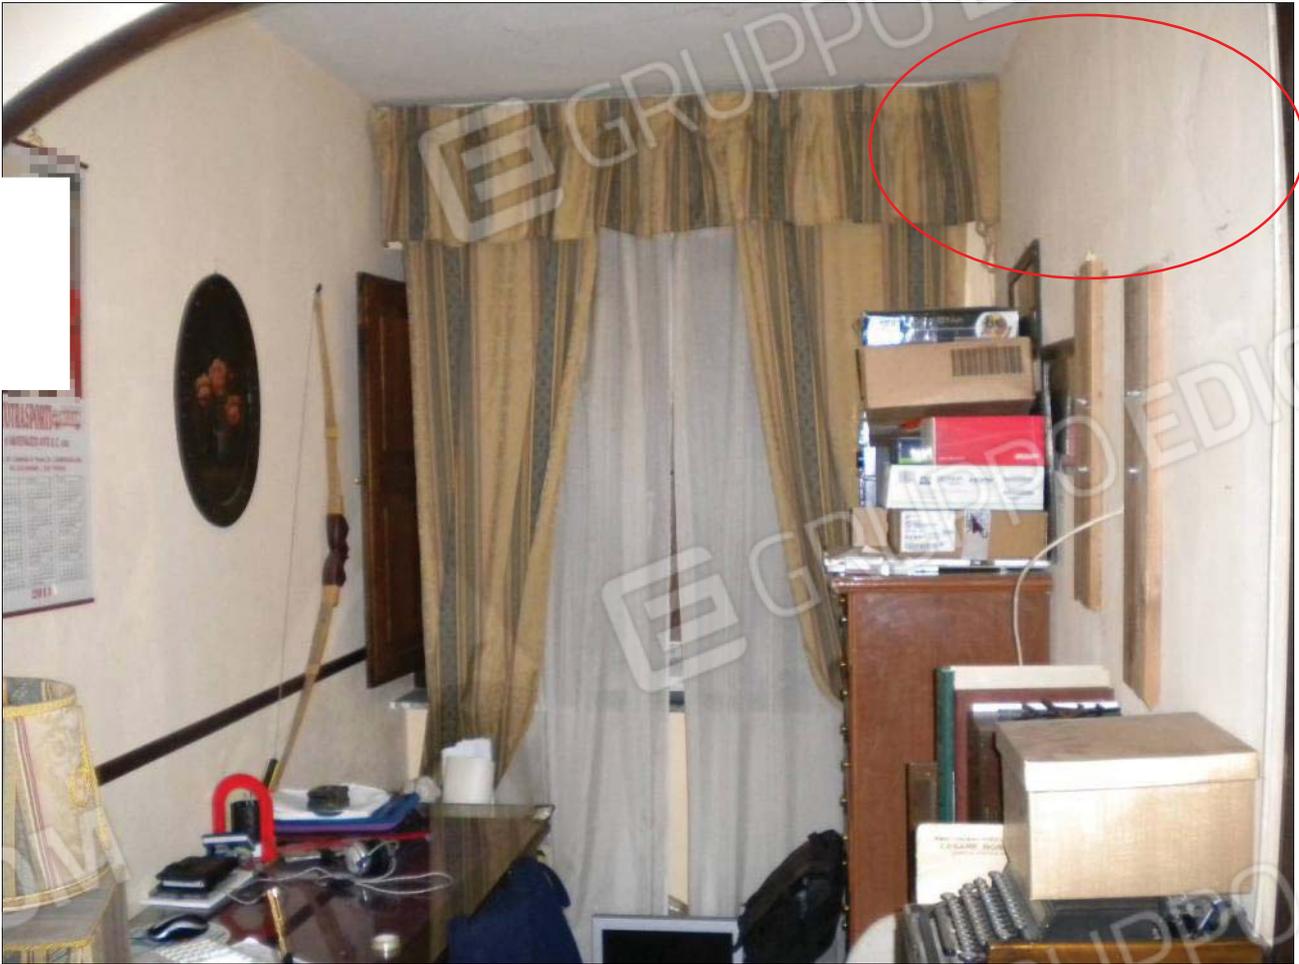
Foto n.10 : Particolare del locale Archivio creato mediante tramezzatura nella zona ingresso-soggiorno. Sono presenti lesioni localizzate sulla parete interna.

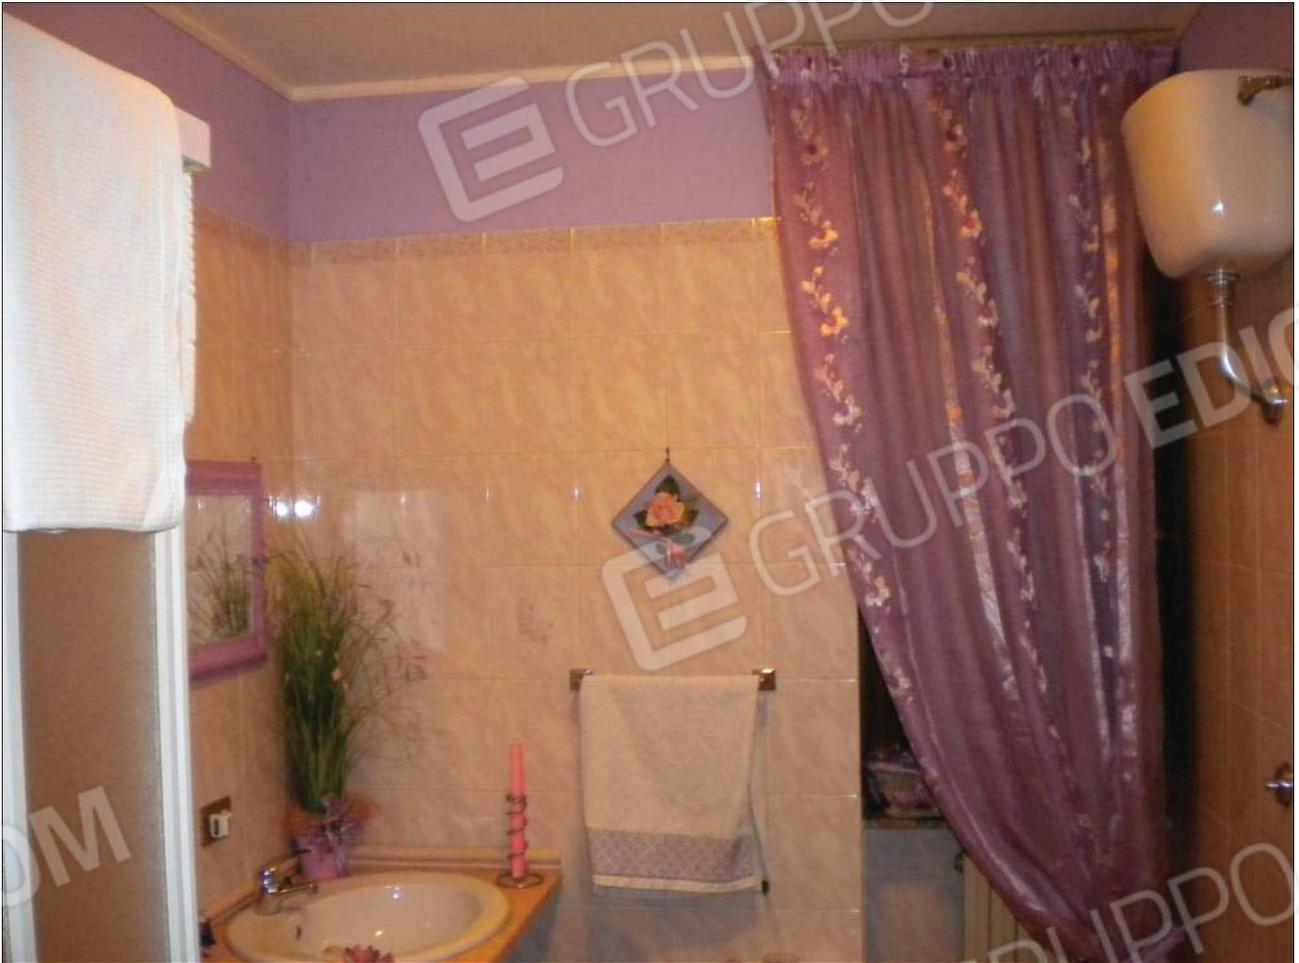
Foto n.11 : Particolare del bagno “recentemente ristrutturato” del piano seminterrato.
Non presenta lesioni

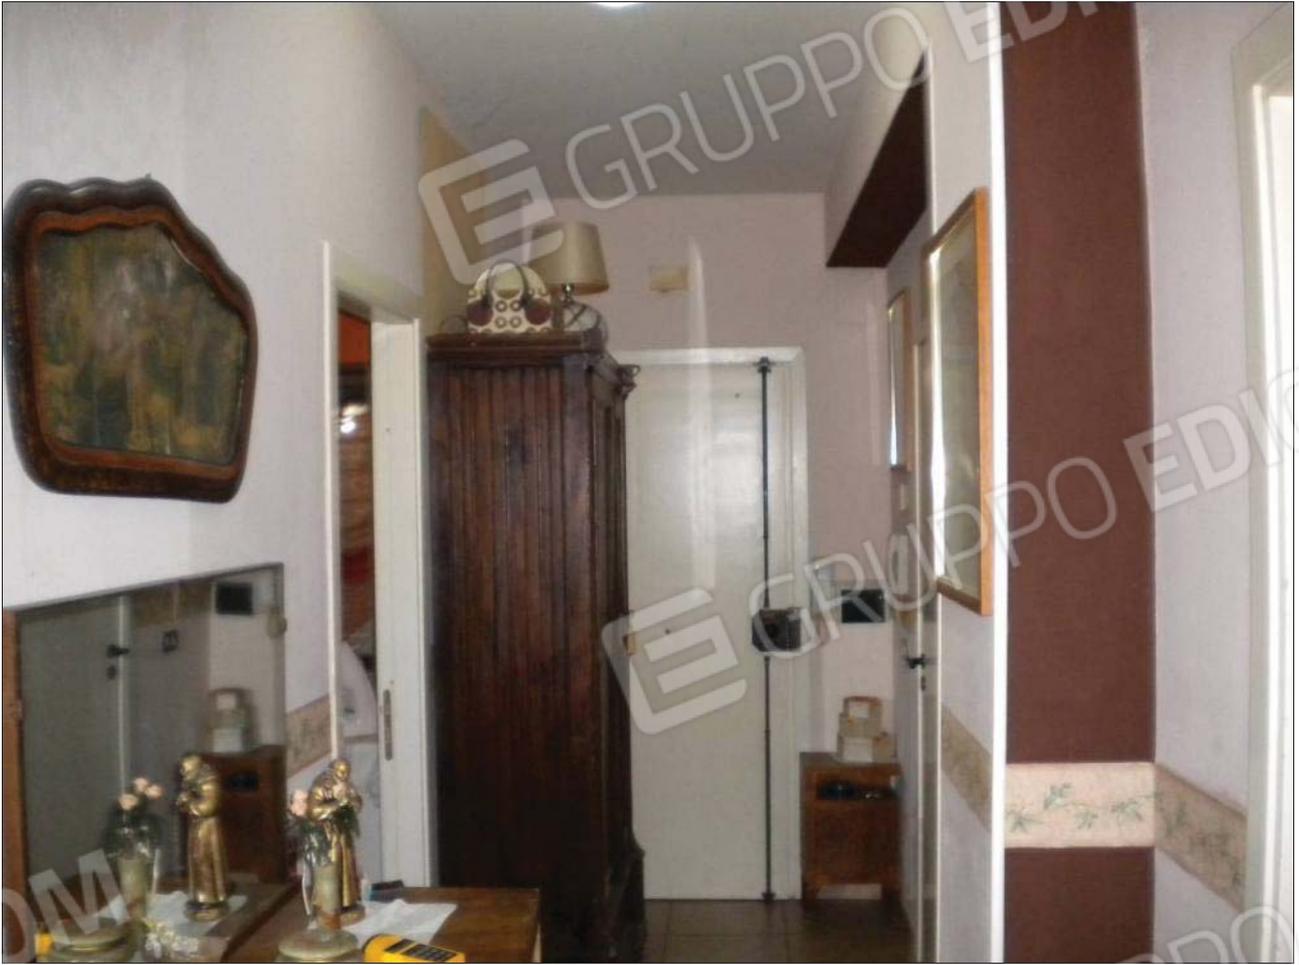
Foto n.12 : Particolare dell'accesso al primo piano mediante scala interna, sono stati riscontrati anche in questo ambiente tracce di umidità, infiltrazioni d'acqua e lesioni.

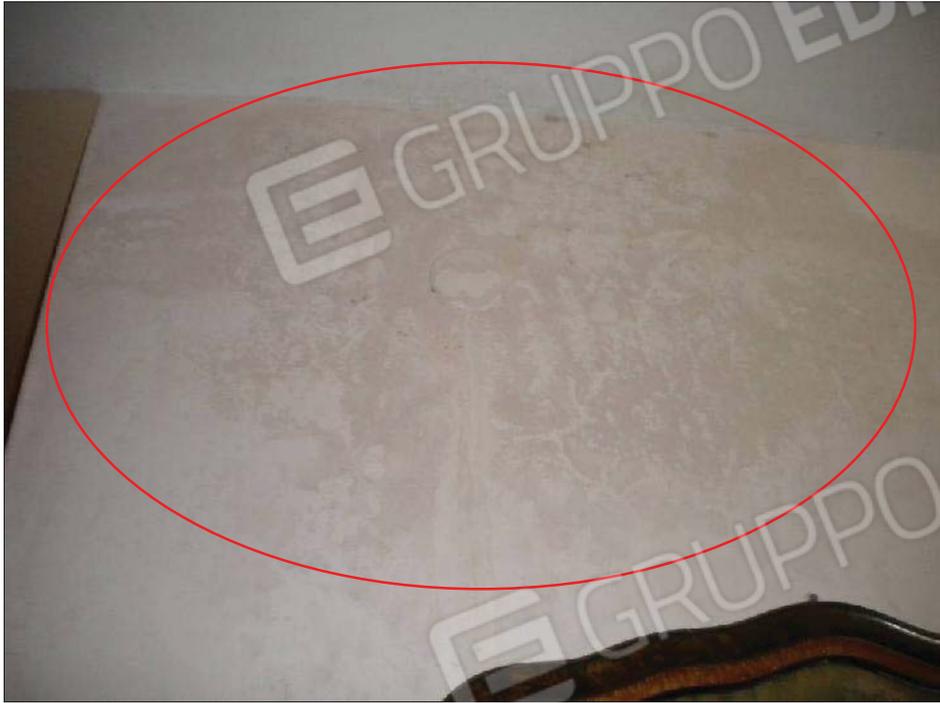
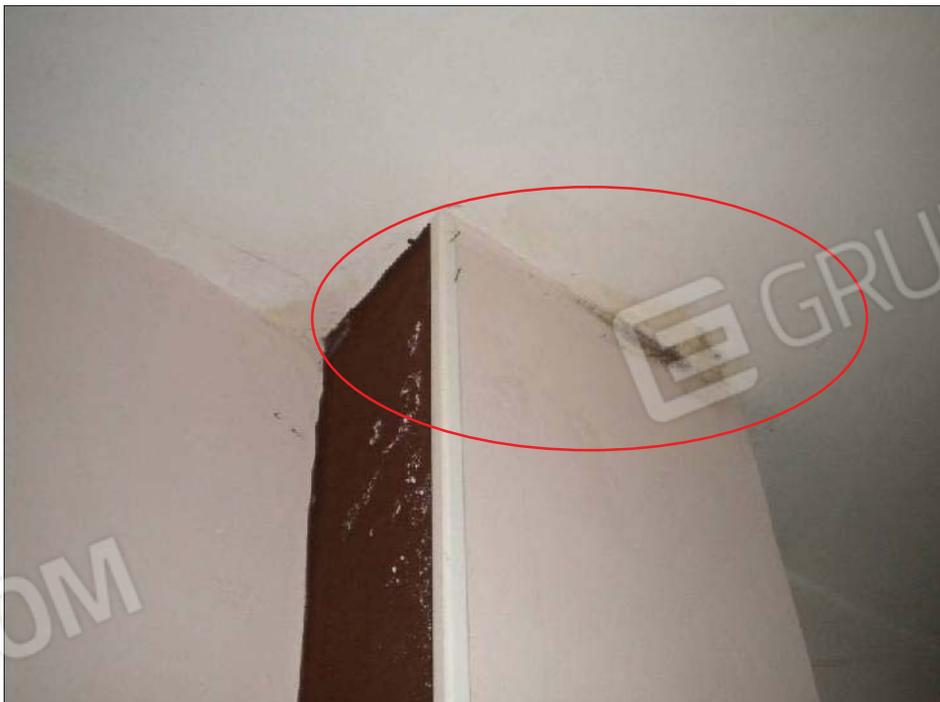
Foto n.13,14 : Particolare di alcuni danneggiamenti riscontrati nel corridoio di accesso al Primo Piano, seppur ritinteggiato recentemente

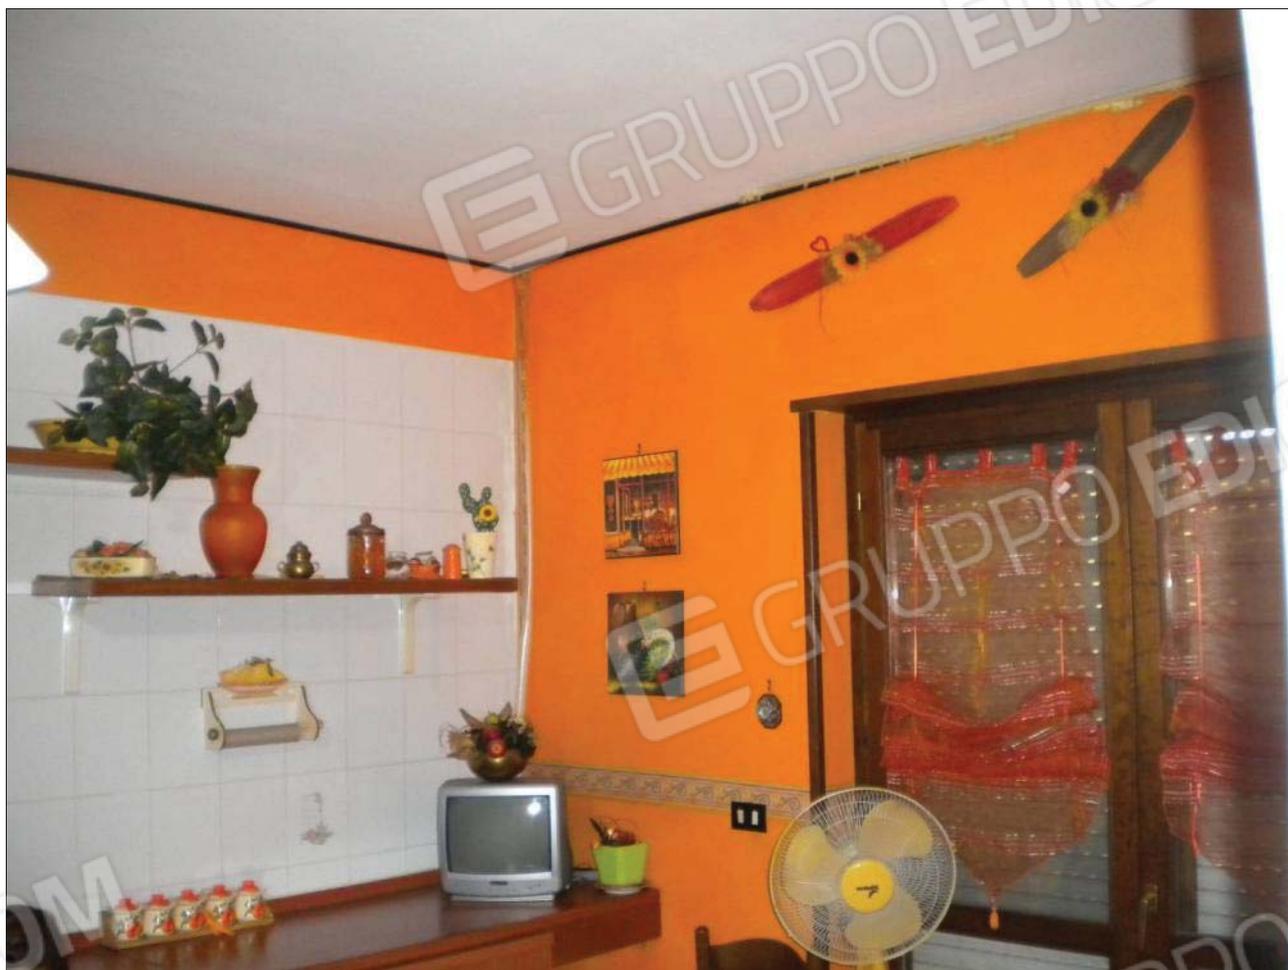
Foto n.15 : Particolare del locale cucina del Primo Piano, recentemente ristrutturato, che manifesta problemi di infiltrazioni d'acqua e lesioni.

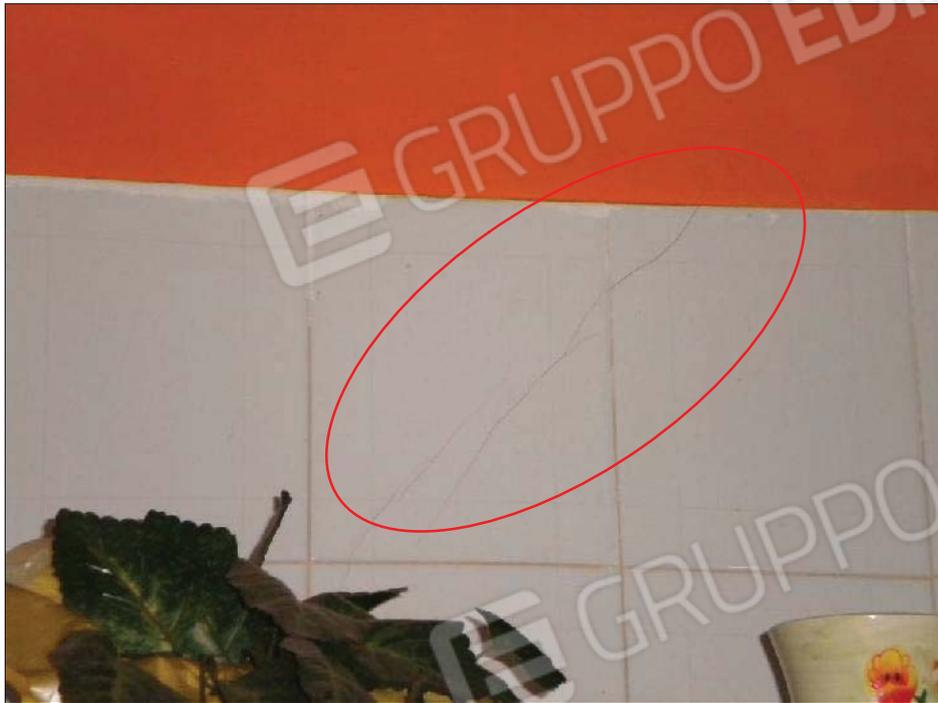
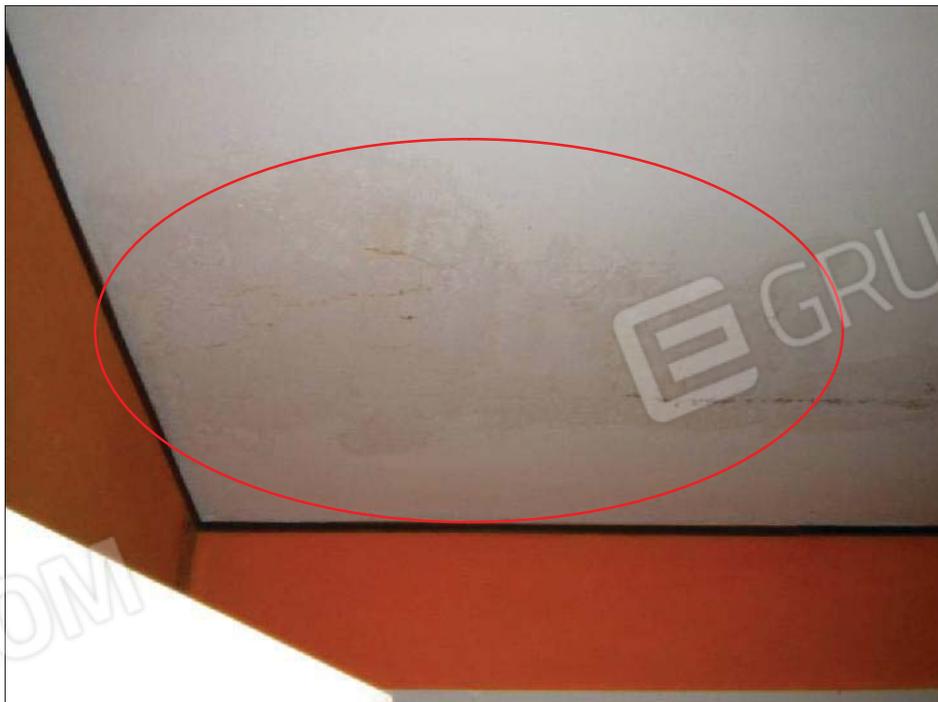
Come si mostra nella seguente fotografia va notato come le forze in gioco sulla parete della cucina, sia di entità tale da aver spaccato le piastrelle del muro, quando solitamente le piastrelle, in presenza di lesioni, e quindi di "tensioni" si scollano dalla superficie ove sono posizionate.

Foto n.16,17 : Particolari di lesione e infiltrazione d'acqua presenti nel locale cucina

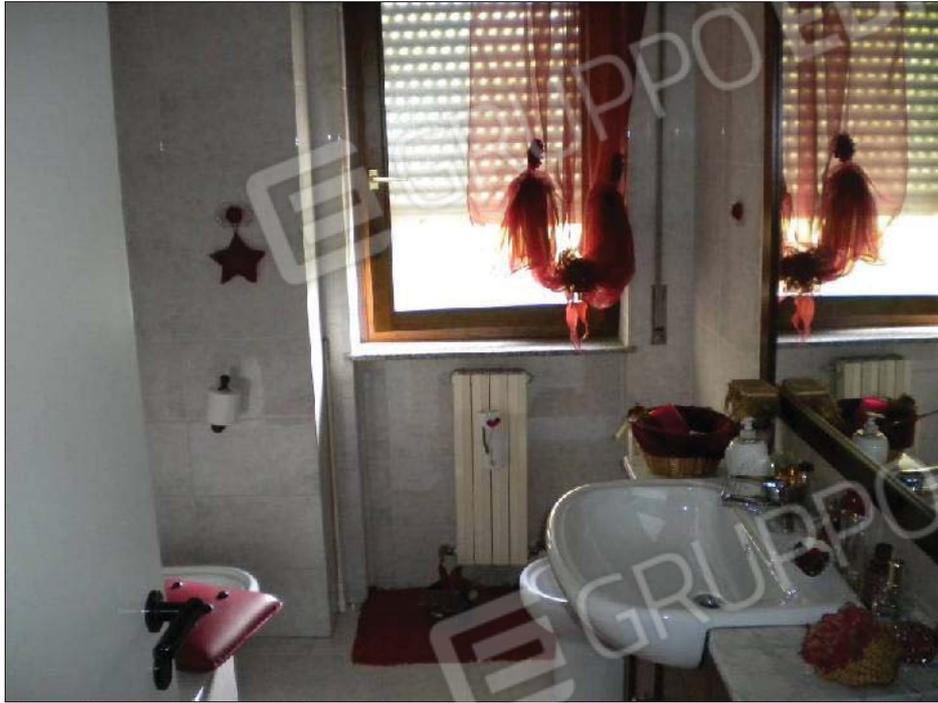
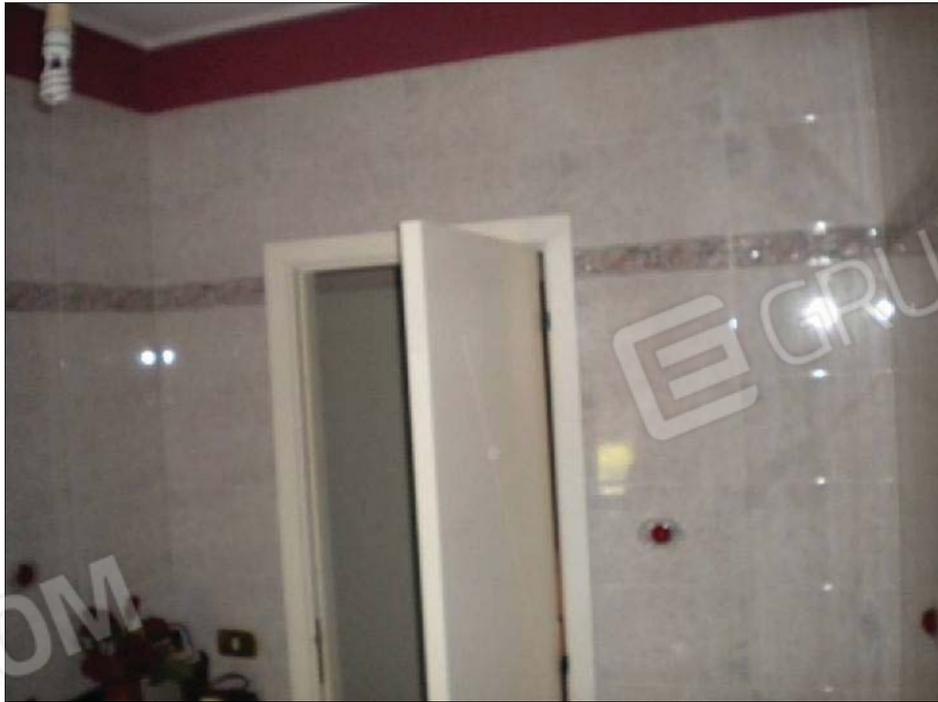
Foto n.18,19 : Particolari del primo bagno del Primo Piano, non presenta lesioni o danneggiamenti, in quanto recentemente ristrutturato

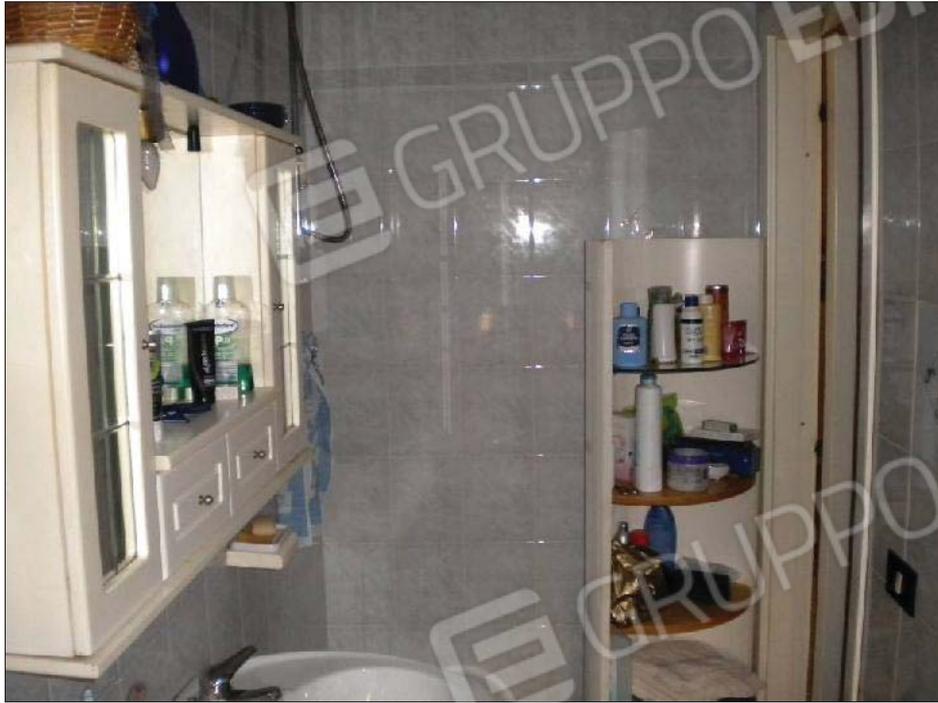
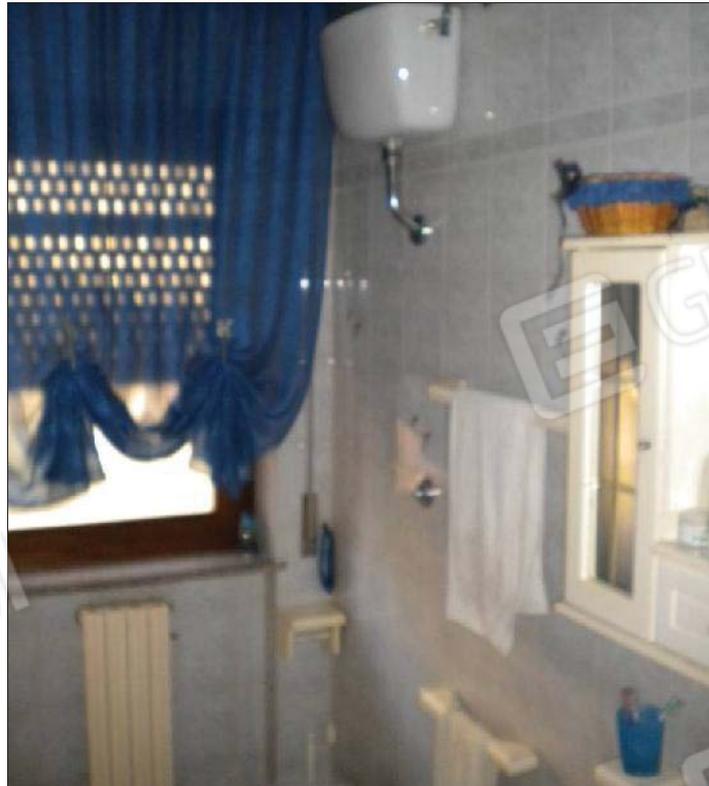
Foto n.20,21 : Particolare del secondo bagno del Primo Piano, recentemente
Ristrutturato

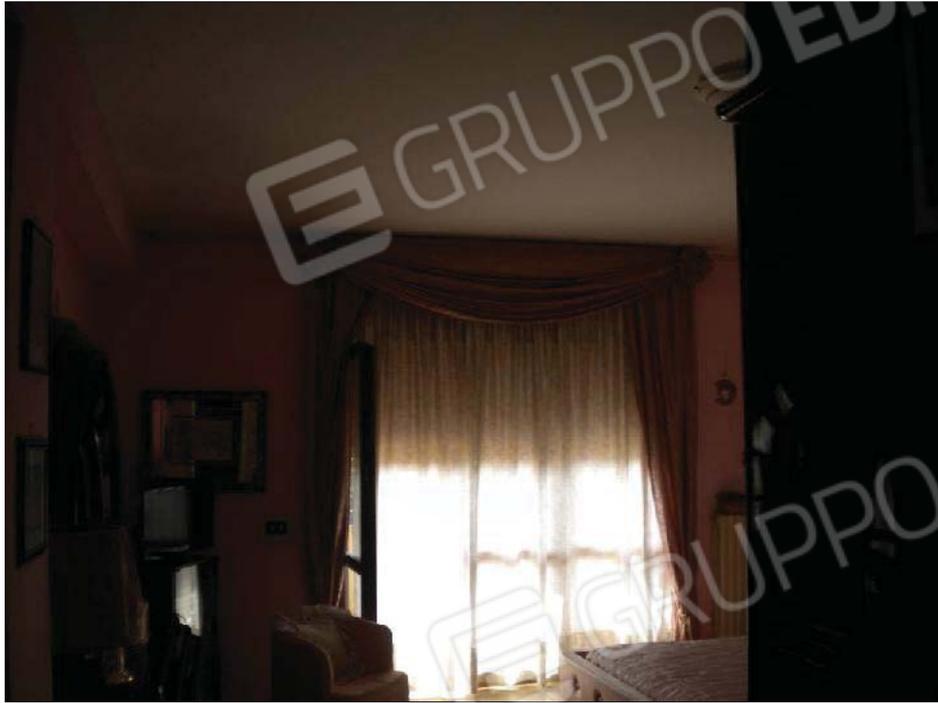
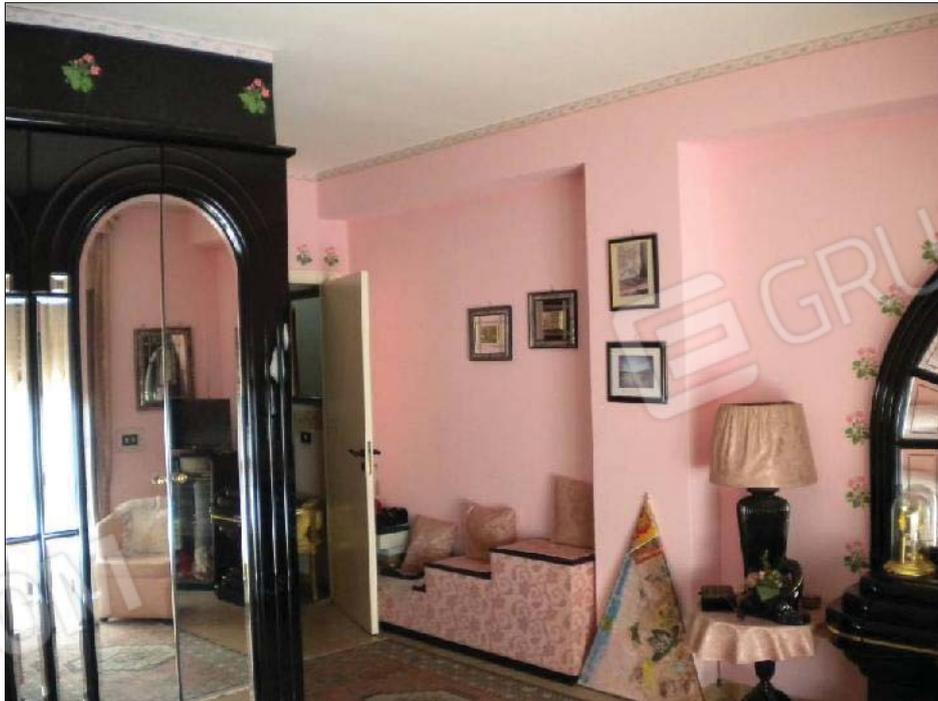
Foto n.22,23 : Particolare della prima camera da letto sita al Primo Piano, non presenta danneggiamenti in quanto recentemente ristrutturata

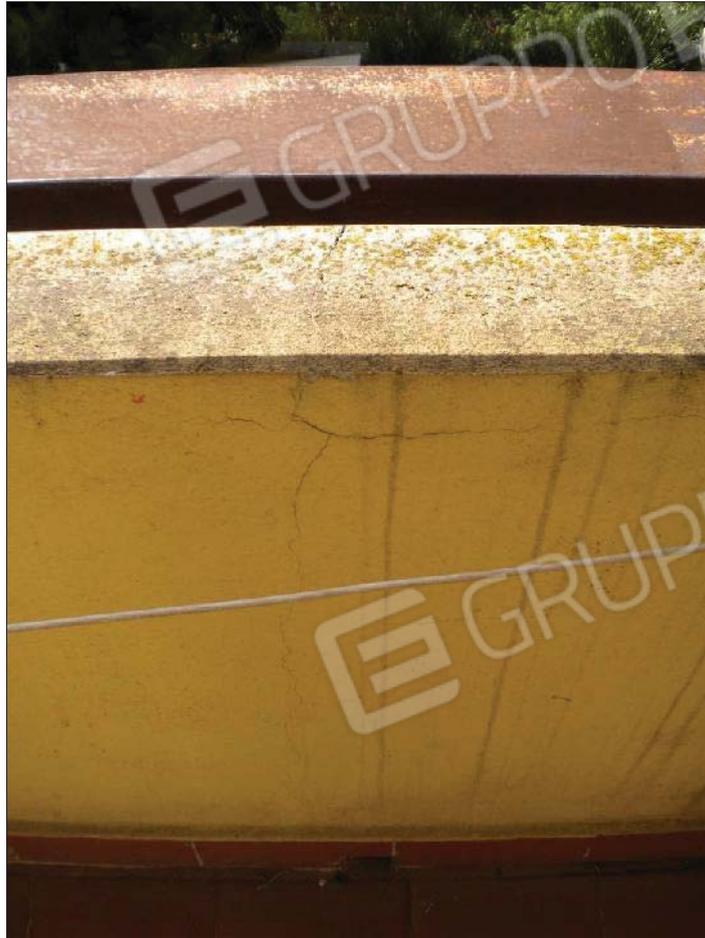
Foto n.24 : particolare del balcone della camera da letto che manifesta lesioni

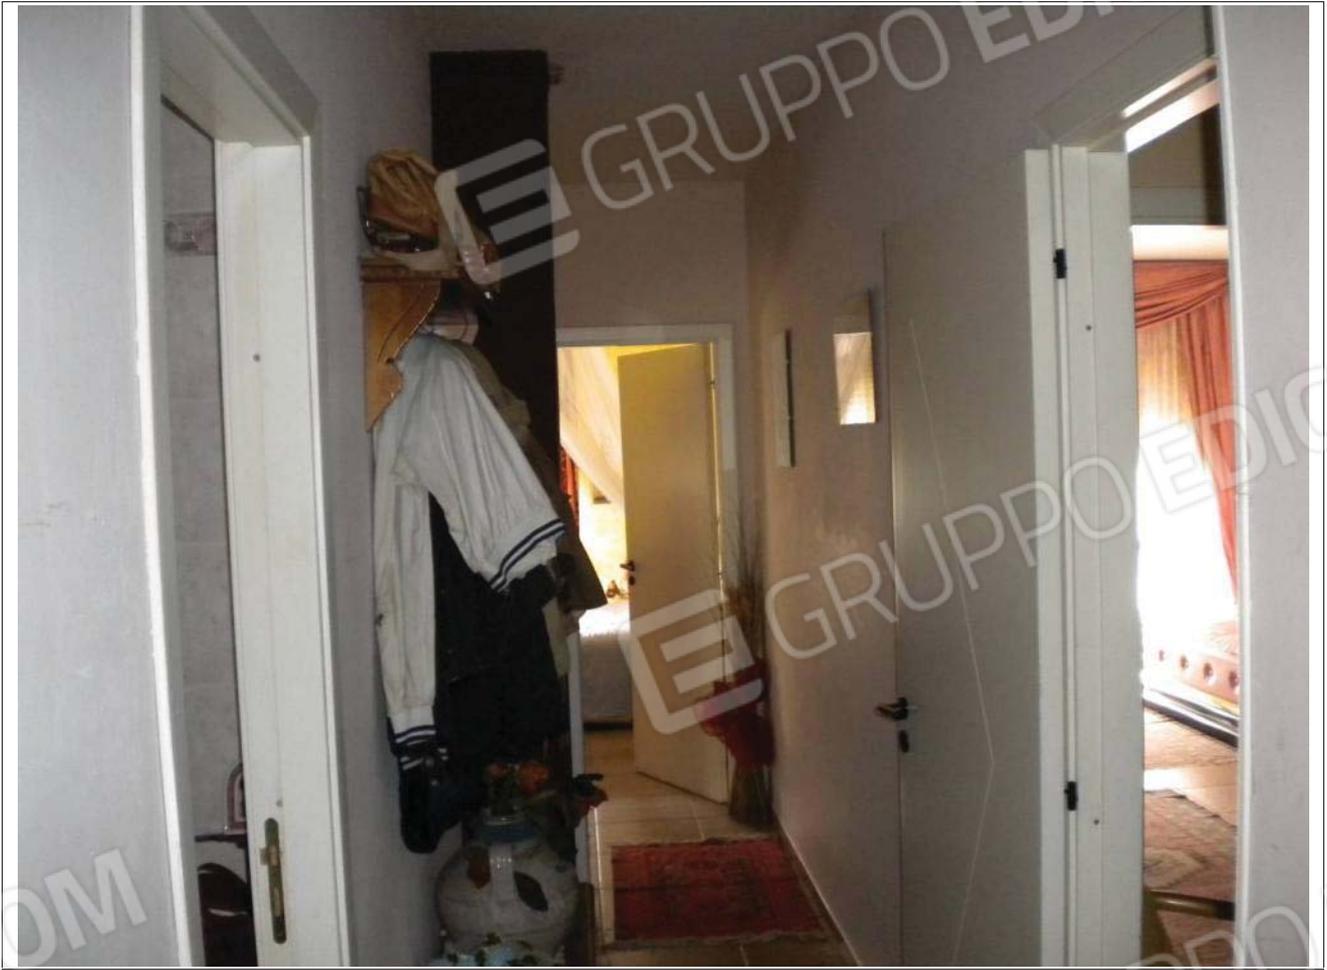
Foto n.25 : vista del secondo corridoio presente nel Primo Piano dello stabile, come si mostrerà in seguito, anche in questa zona sono presenti lesioni ed infiltrazioni d'acqua
