6. ALLEGATI

6.1 Documentazione fotografica

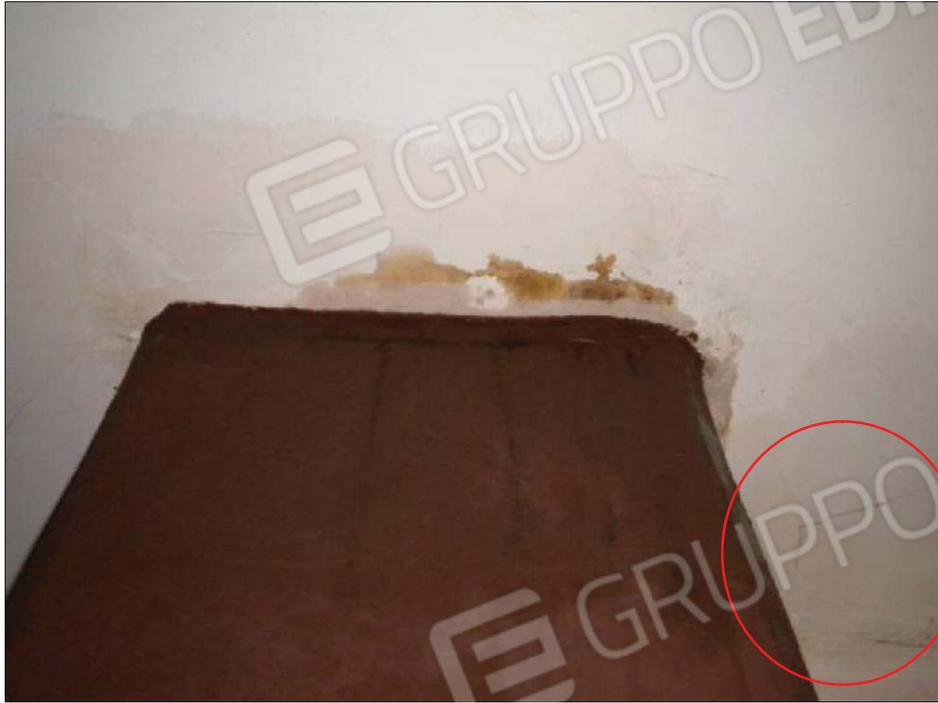
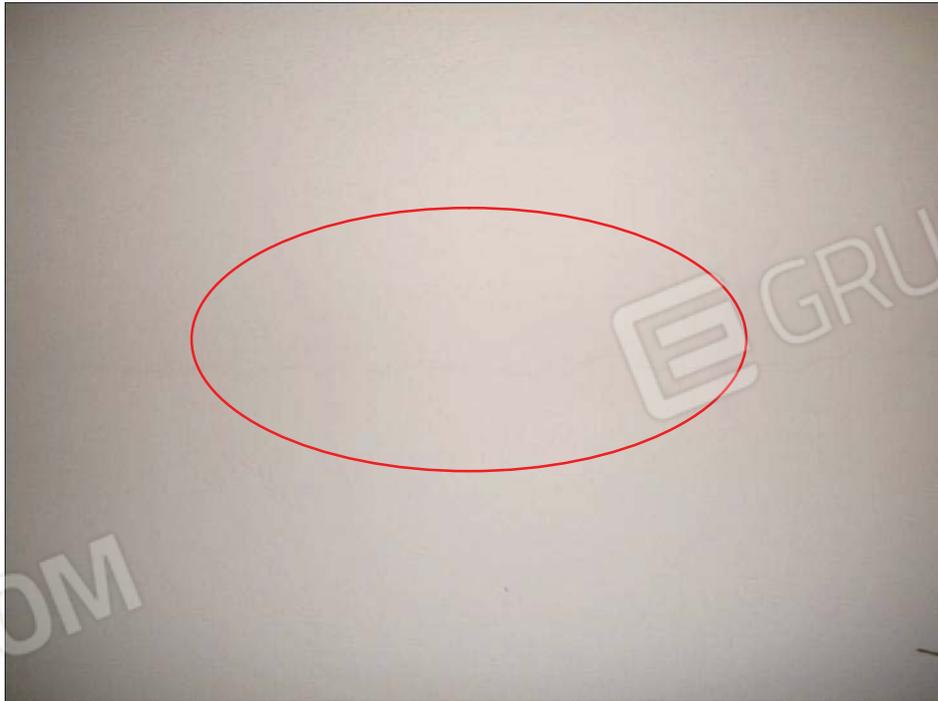
Foto n.26,27 : Particolare di infiltrazione d'acqua che scorre dal soffitto lungo la colonna, unitamente a delle lesioni sul solaio localizzate nell'intorno della colonna stessa e lungo la parete del muro

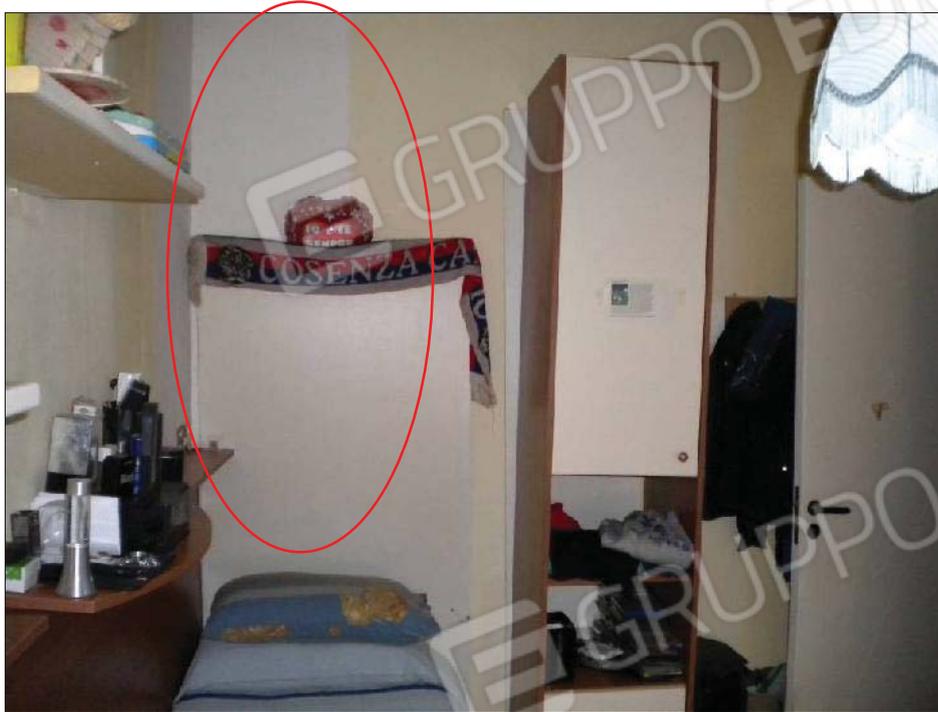
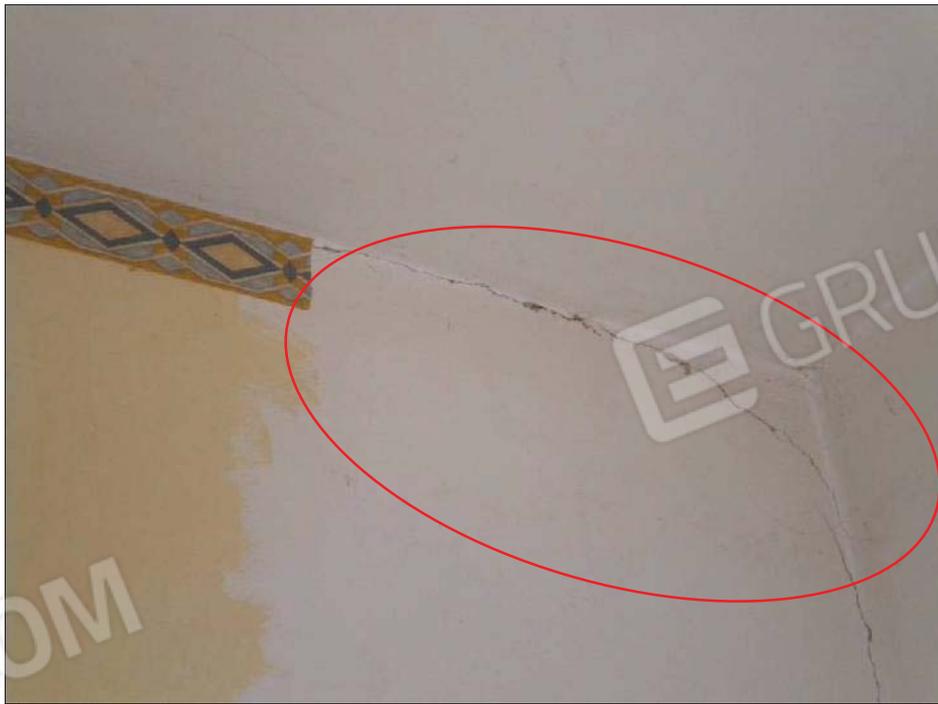
Foto n.28,29 : Particolare della seconda stanza da letto, che manifesta importanti infiltrazioni d'acqua unitamente ad una profonda lesione che parte dal solaio e si sviluppa lungo lo spigolo Nord della parete

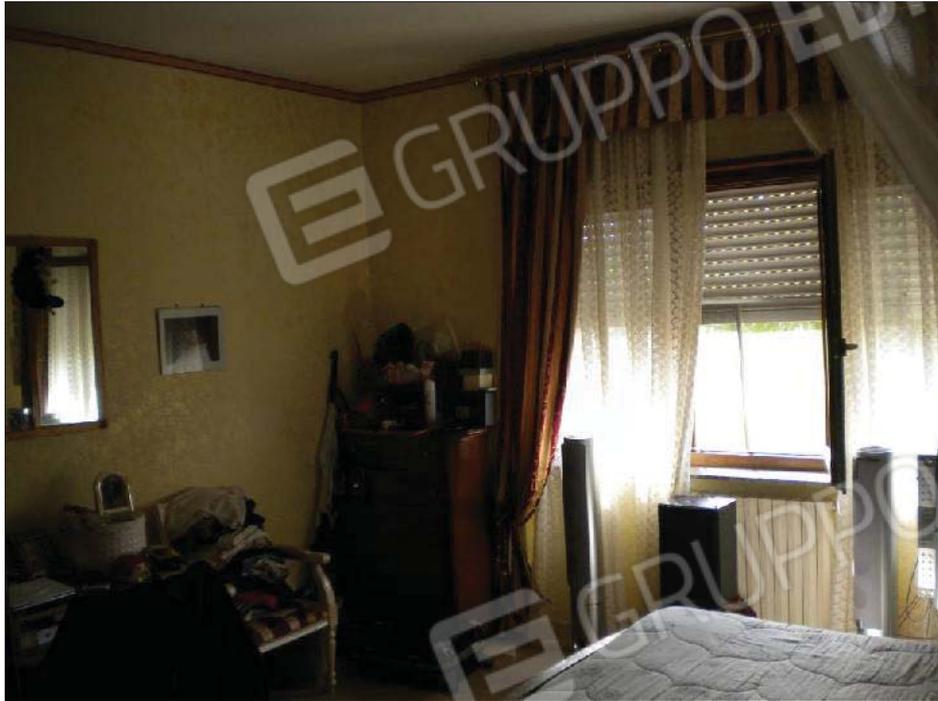
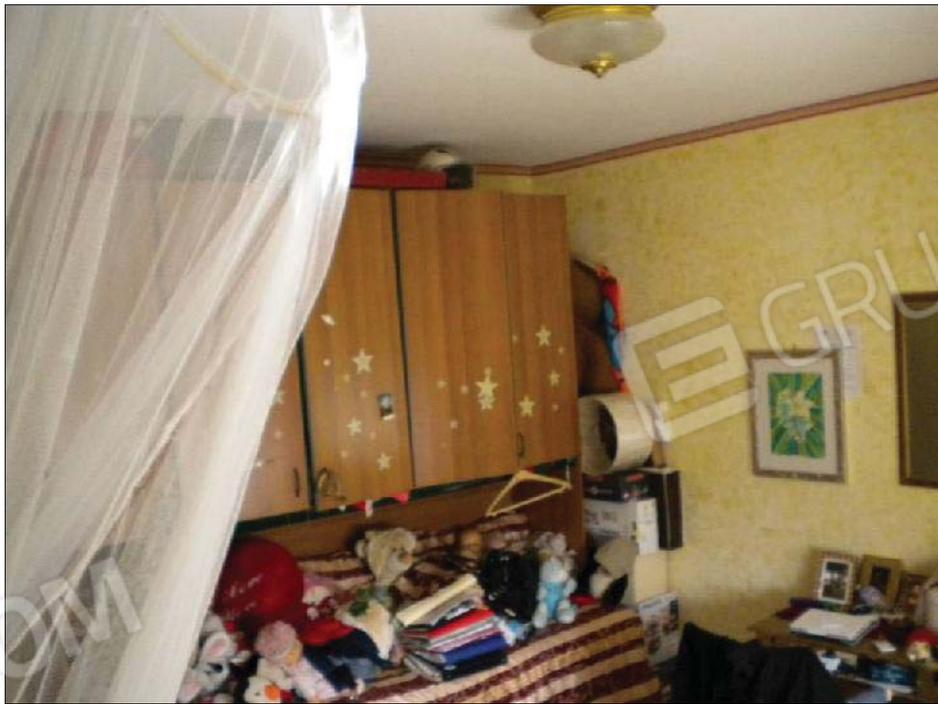
Foto n. 30,31 : Particolare della terza camera da letto presente al Primo Piano,
recentemente ristrutturata

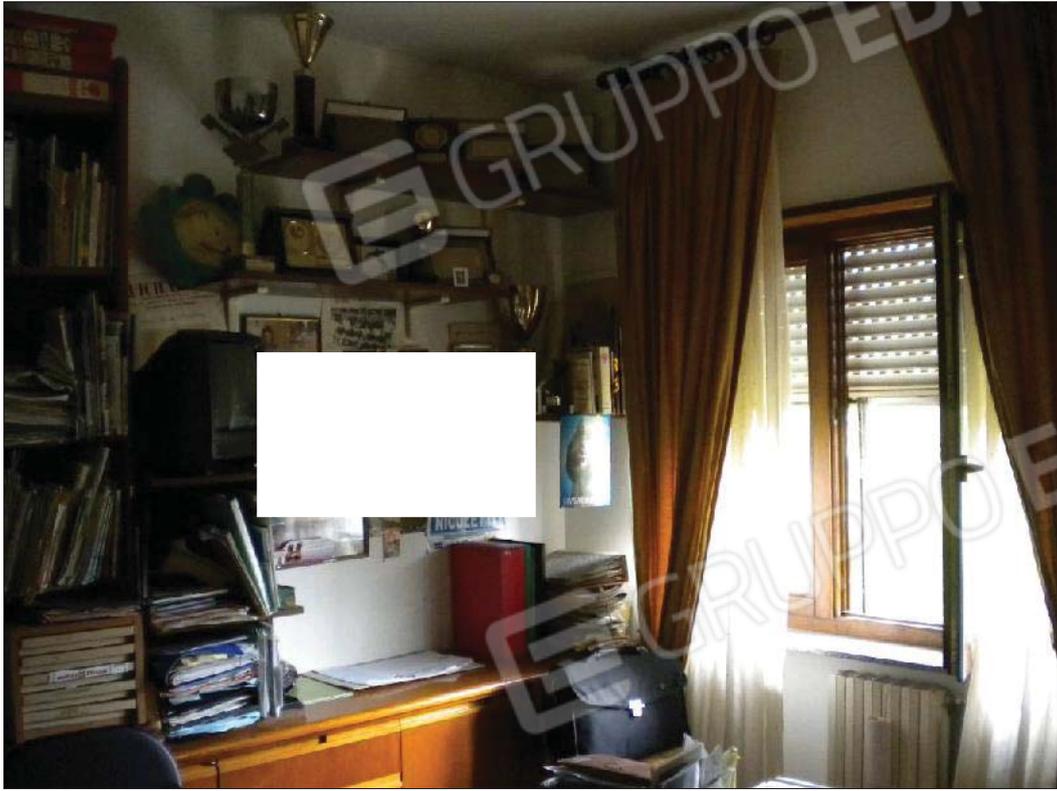
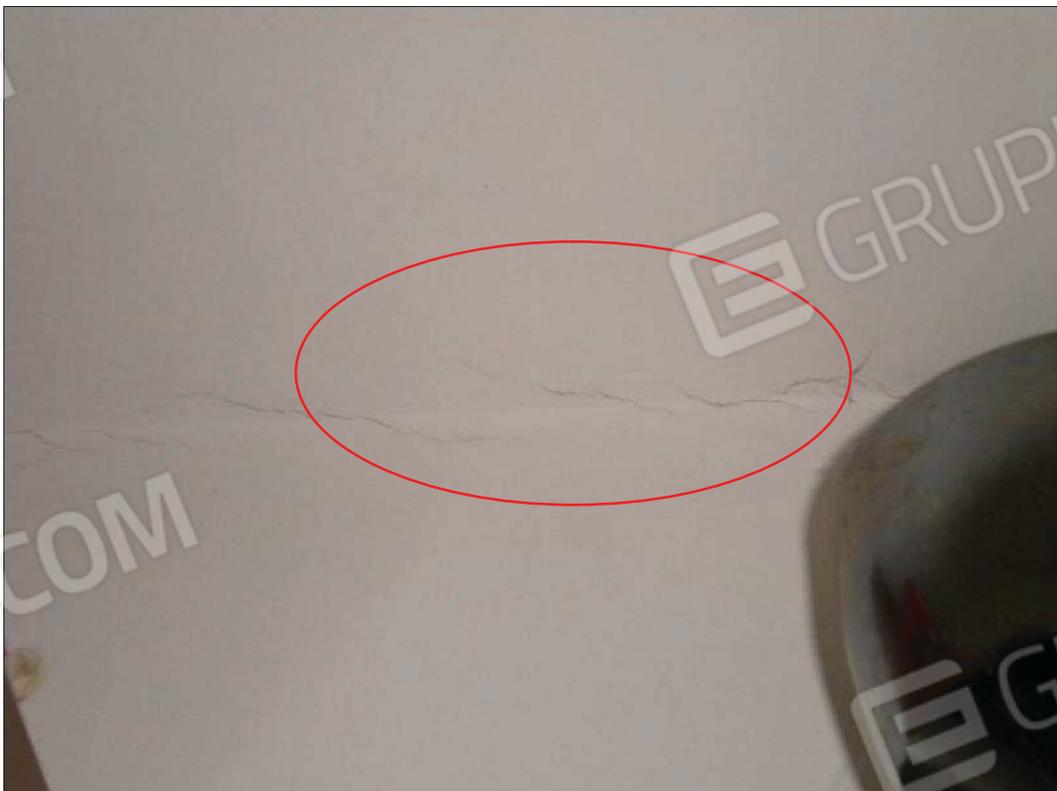
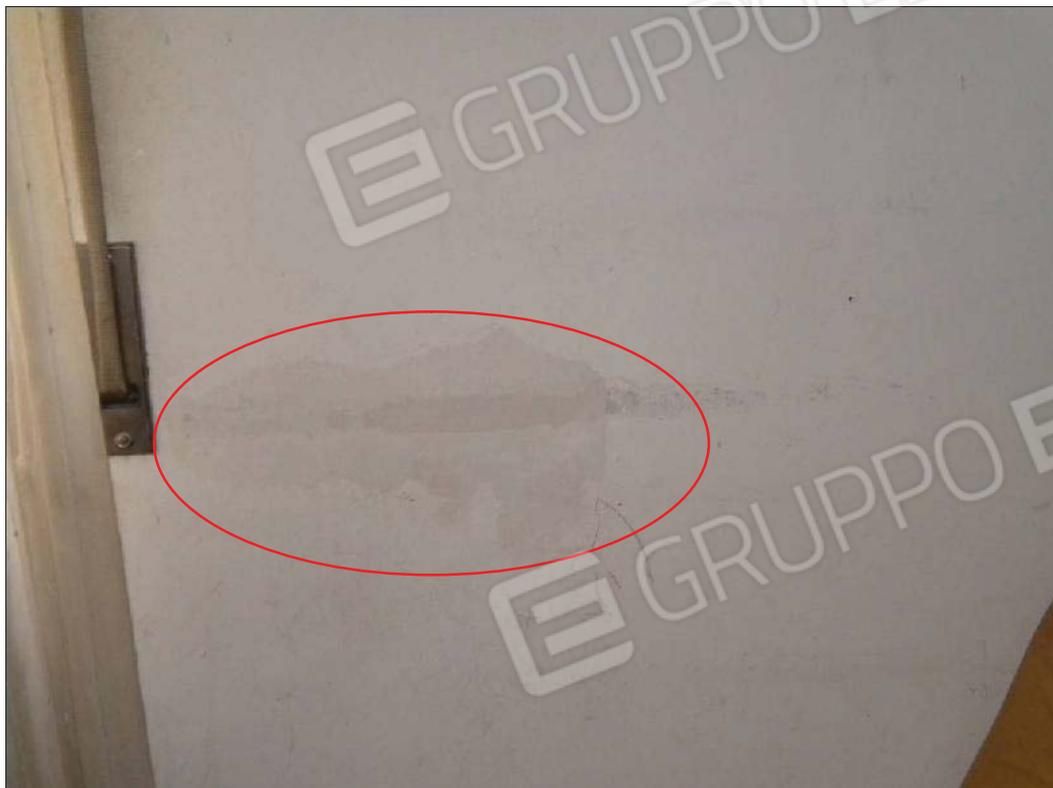
Foto n.32,33,34 : Particolare del locale “ Studio” situato al Primo Piano dell’immobile. Presenta una crepa che si estende a ridosso della tramezzo divisorio con il bagno per quasi la totalità della parete, unitamente ad un'altra lesione, stuccata alla meno peggio, nell’intorno della finestra

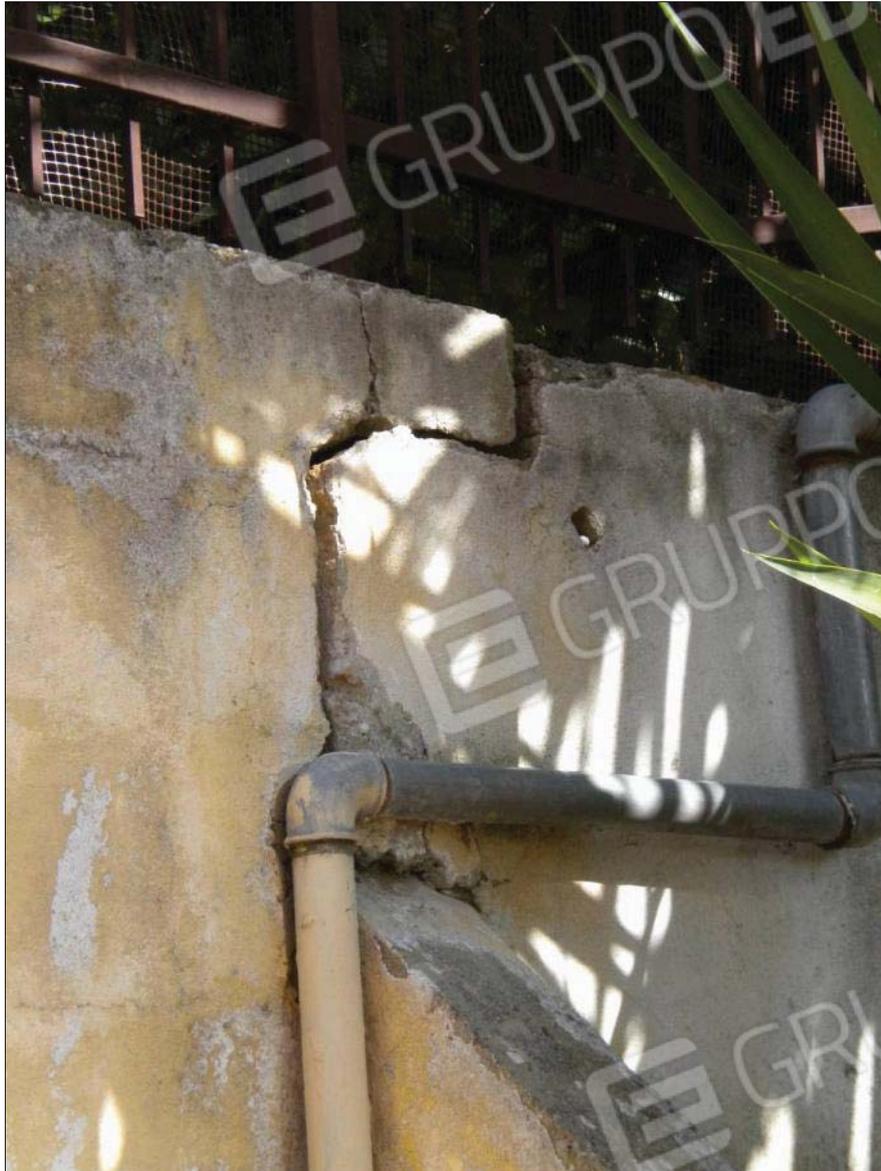
Foto n.35 : Particolare della condotta del gas che serve la villa a ridosso del muro di confine

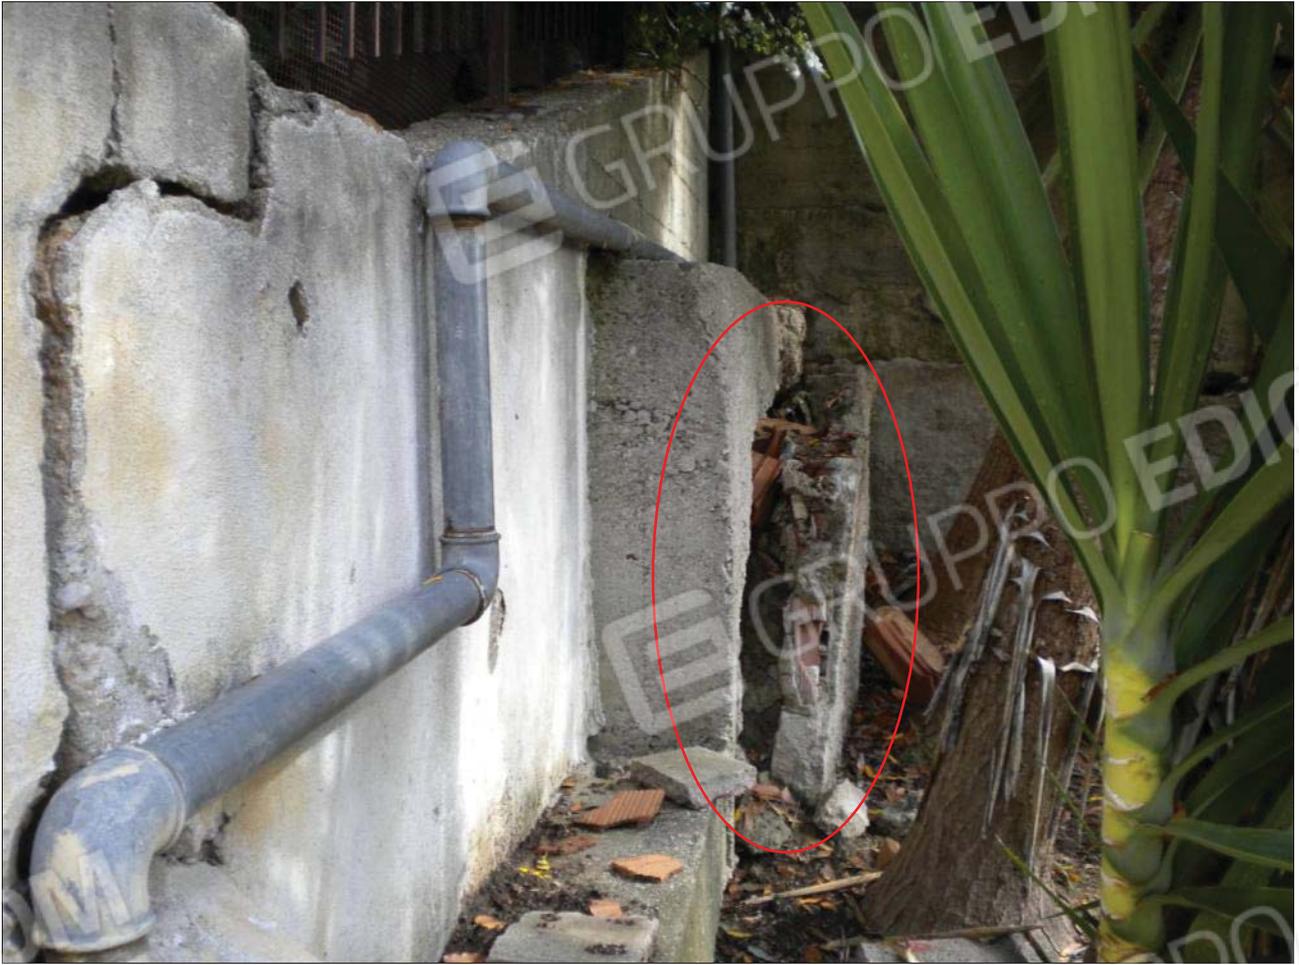
Foto n.36 : Condizioni generali in cui verte il muro di confine lungo cui scorre la condotta del gas.

Si vuole far notare come lo stesso sia ceduto sotto l'effetto della spinta del terreno.

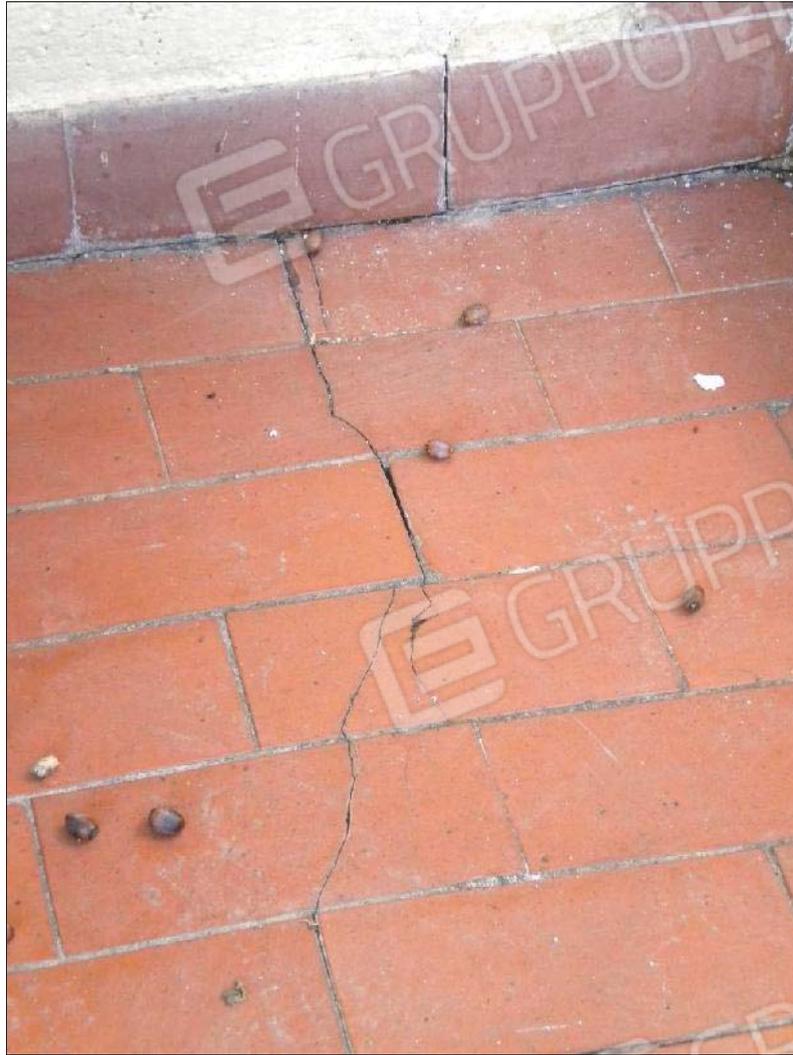
Foto n.37 : Particolare identificativo delle condizioni in cui verte l'intera pavimentazione della corte esclusiva, che risulta affetta da crepe, distacchi di mattonelle, dossi e cunette.

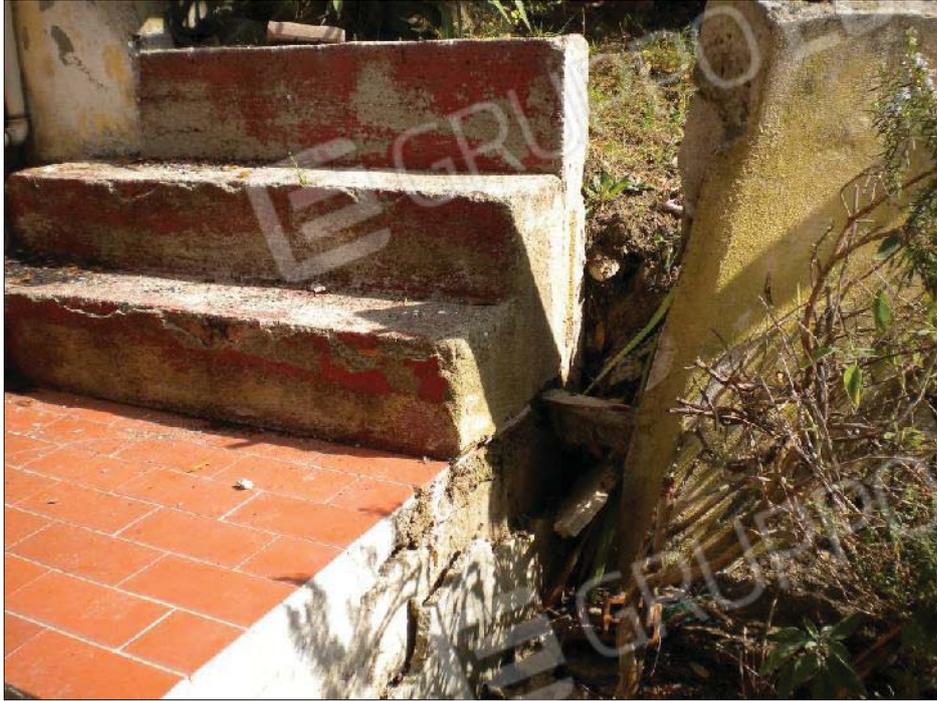
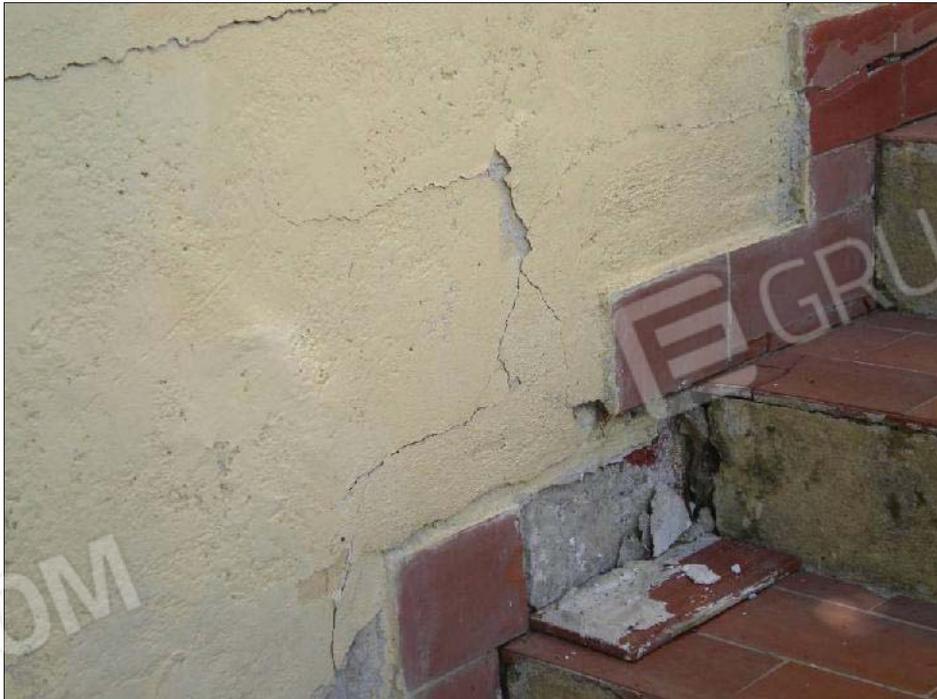
Foto n.38,39 :La foto n.38 mostra come il muro parallelo a quello dove scorre la condotta del gas, risulti totalmente divelto dalle scale. La foto n.39 mostra le condizioni generali in cui vertono sia le scale e le camminate esterne che le pareti stesse dalla villa.

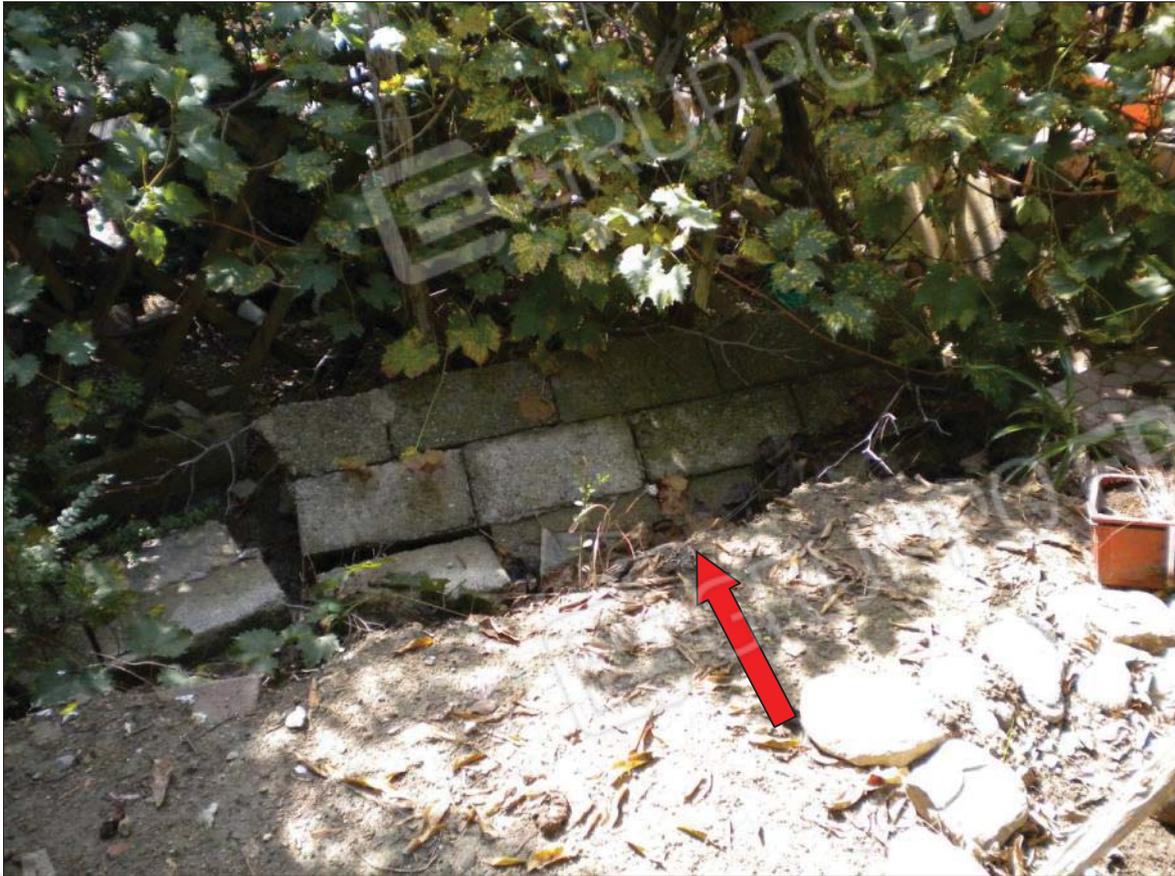
Foto n.40 : Particolare che mostra come un muro a blocchi, che delimitava un “gradone” nel giardino sia crollato sotto effetto della spinta del terreno causata dallo smottamento

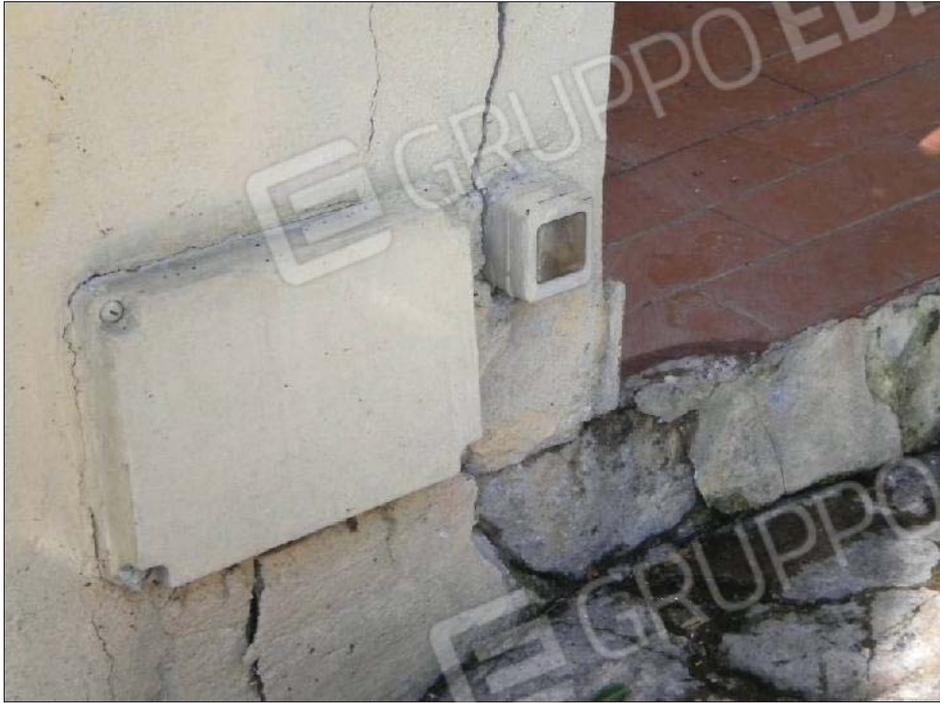
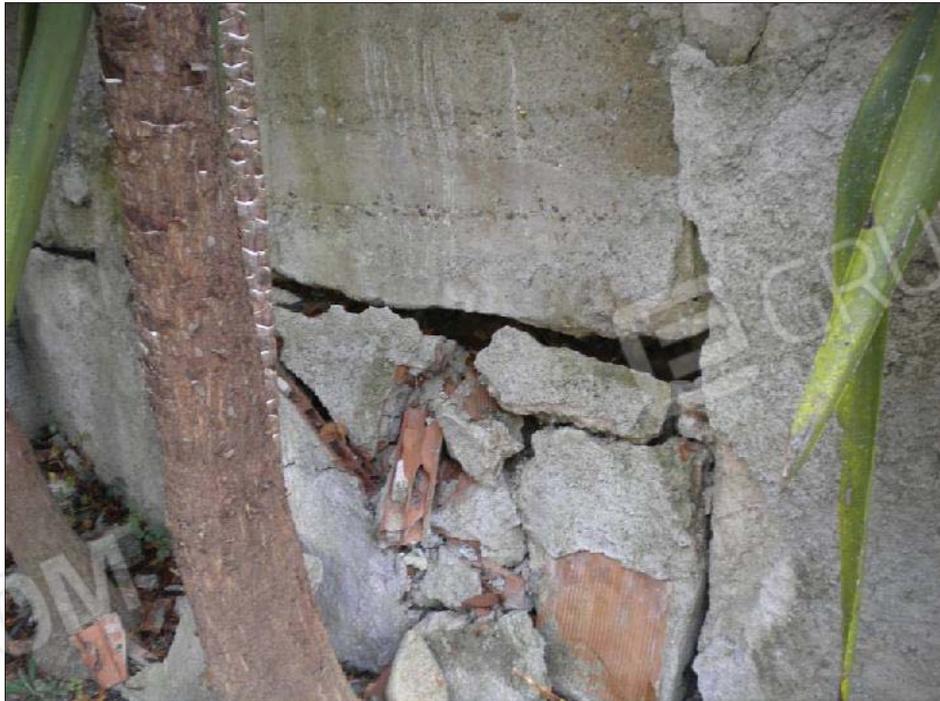
Foto n.41,42 : Particolare sullo stato di conservazione esterno dei muri e sei massetti.

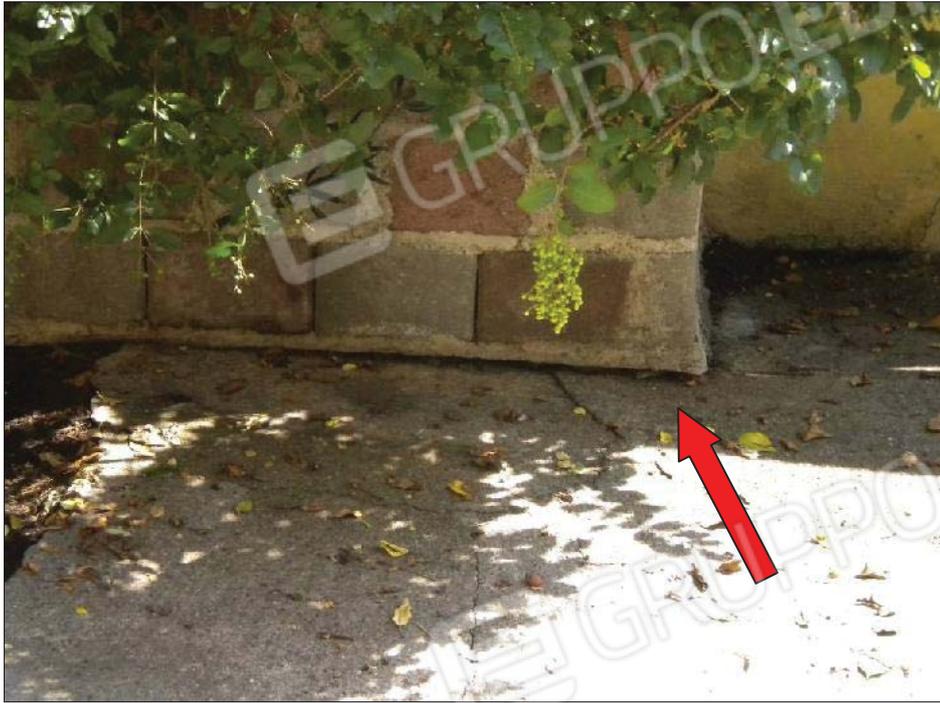
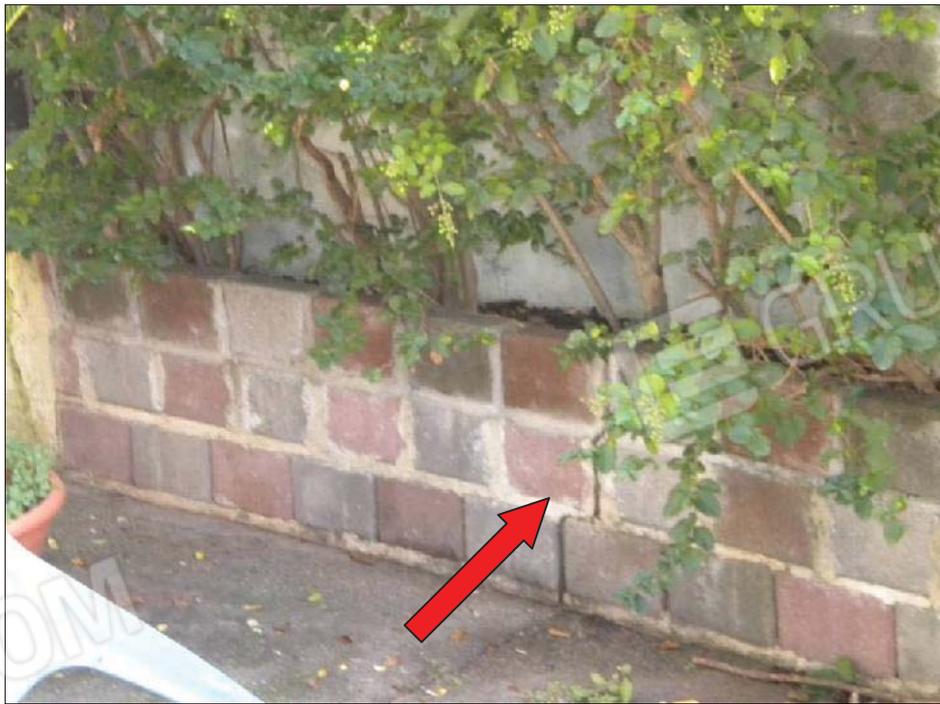
Foto n.43,44 : Si vuole far risaltare come il terreno abbia subito un avvallamento che ha causato il distacco dai muretti delle aiuole posizionate nella parte più bassa della corte esclusiva, e come lo stesso si sia dunque spaccato nella zona dove ha avuto origine il cedimento del terreno sottostante.

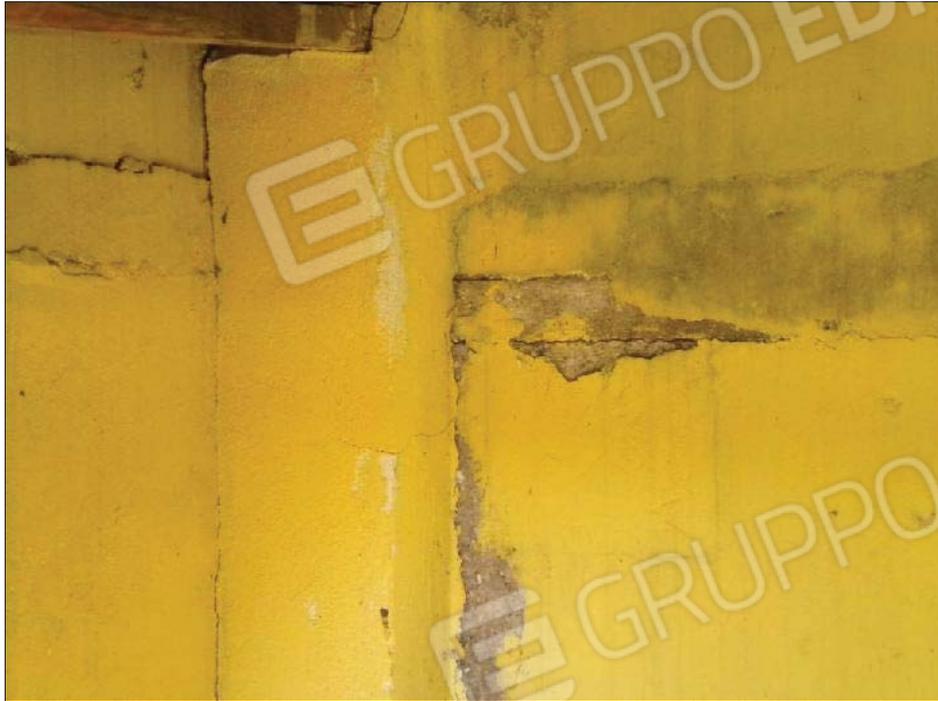
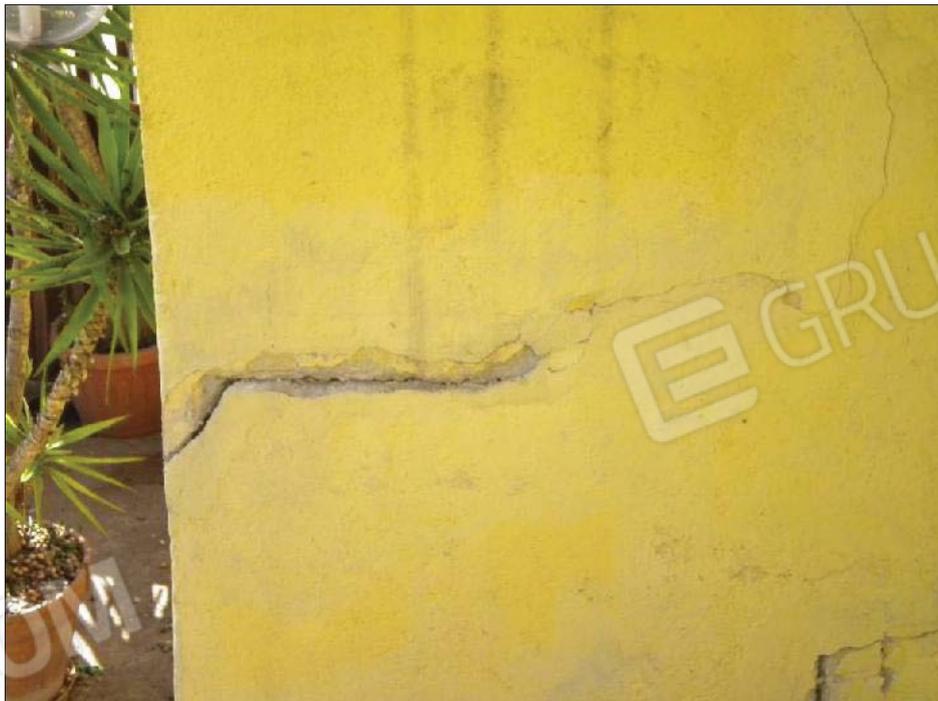
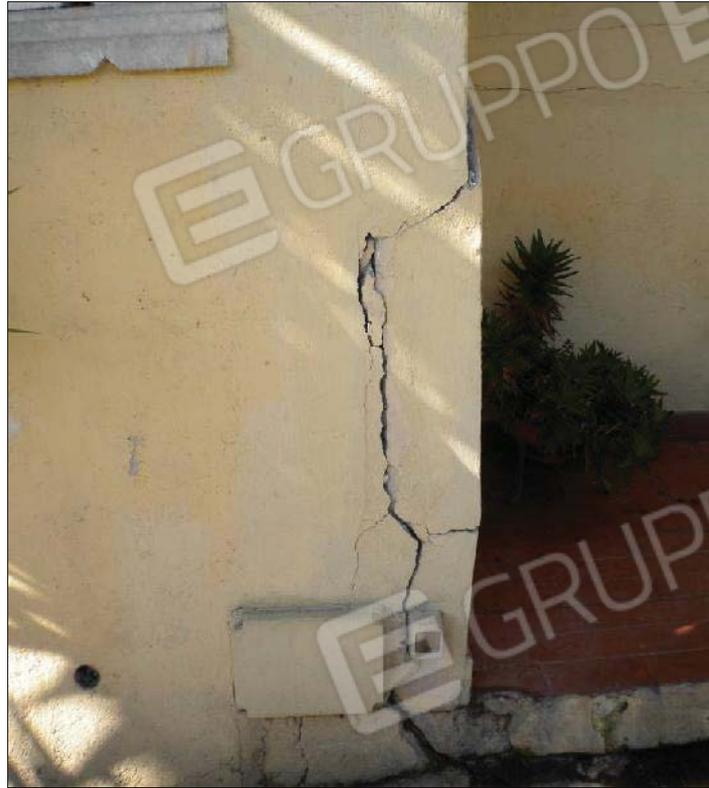
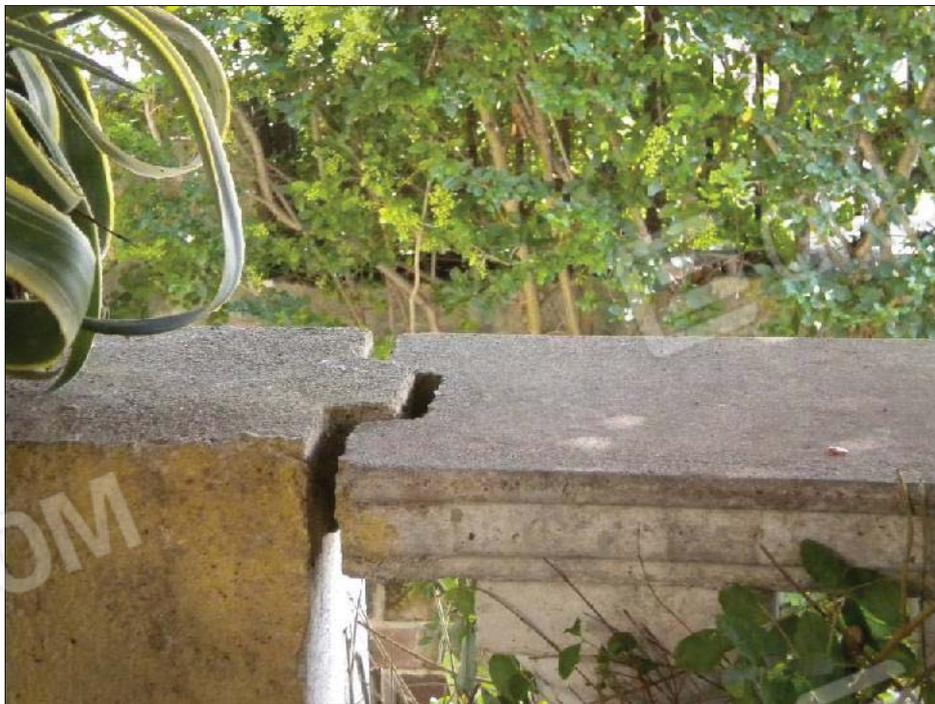
Foto n.45,46,47,48 : Condizioni generali identificative di tutti i muri esterni della corte esclusiva

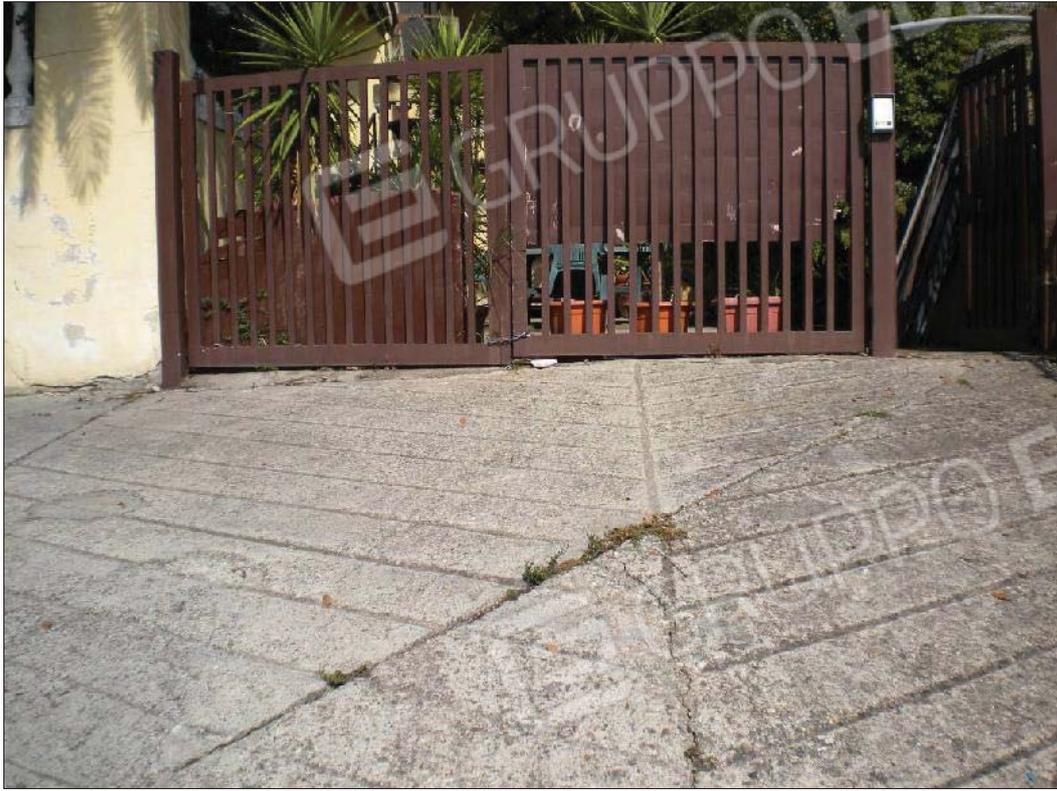
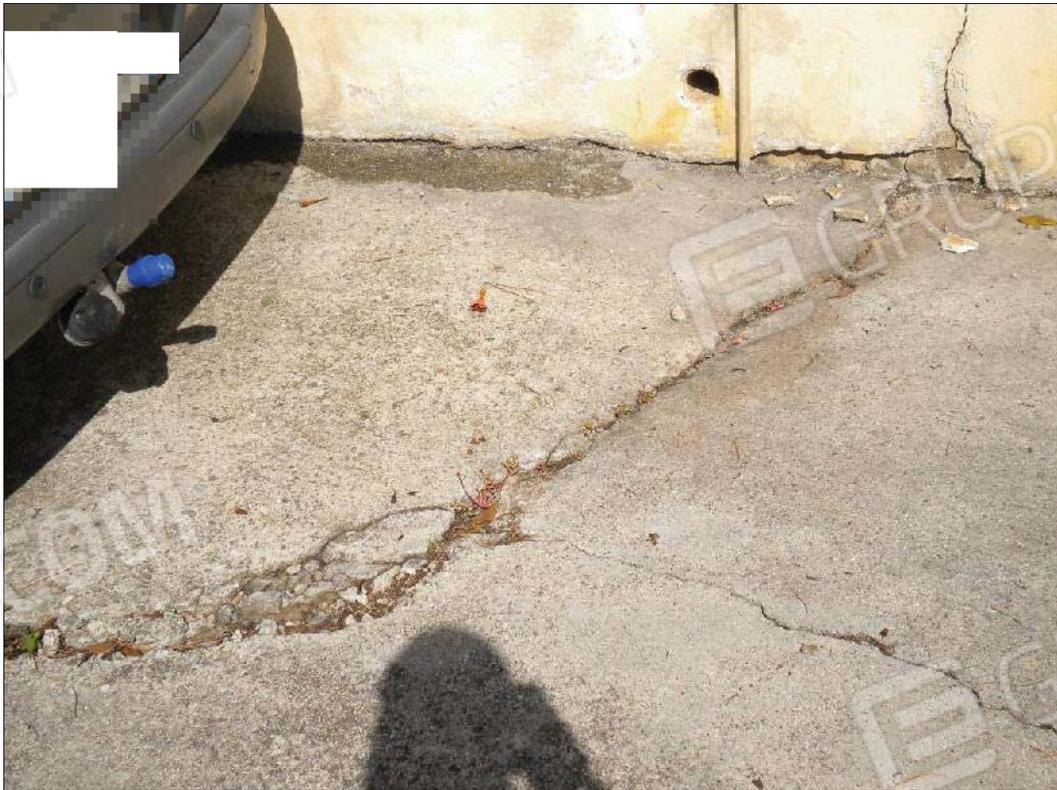
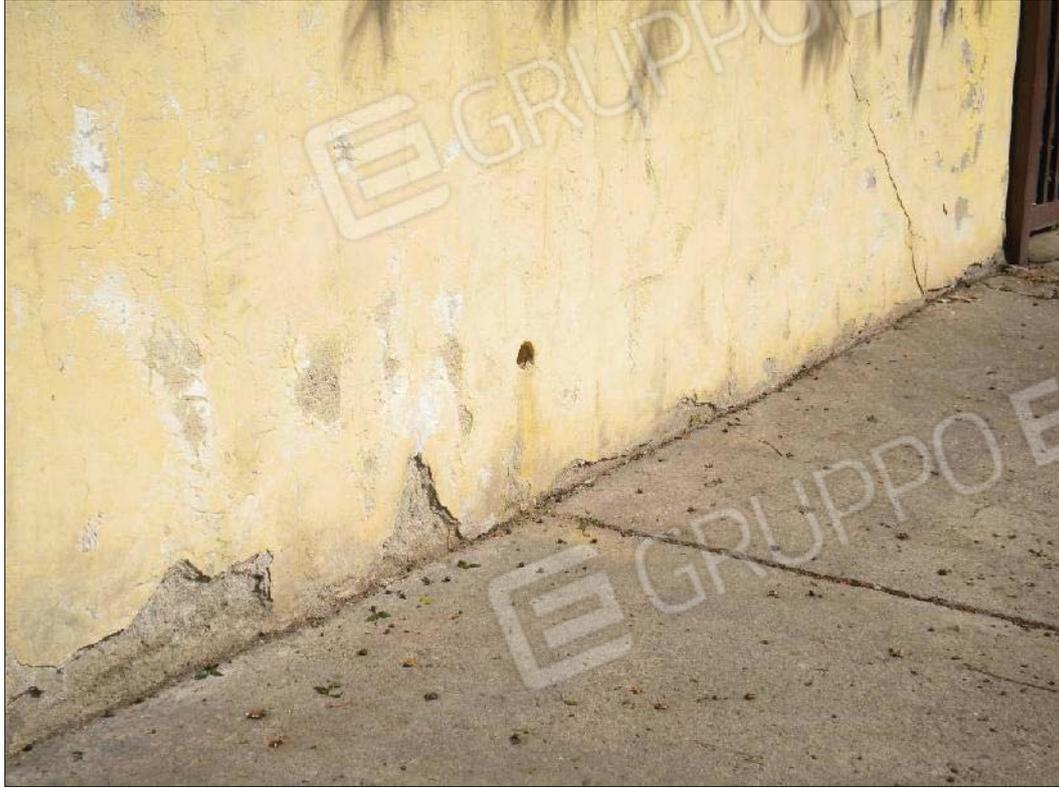
Foto n.49,50,51 : Foto identificative del pessimo stato di conservazione in cui vertono sia le mura perimetrali che la base di cemento che crea la strada d'accesso alla villa.
