Documentazione fotografica del fabbricato e dei singoli immobili oggetto di stima

Perizia giudiziaria di stima del bene pignorato
Proc. n. 28/2019 R. G. E. I.

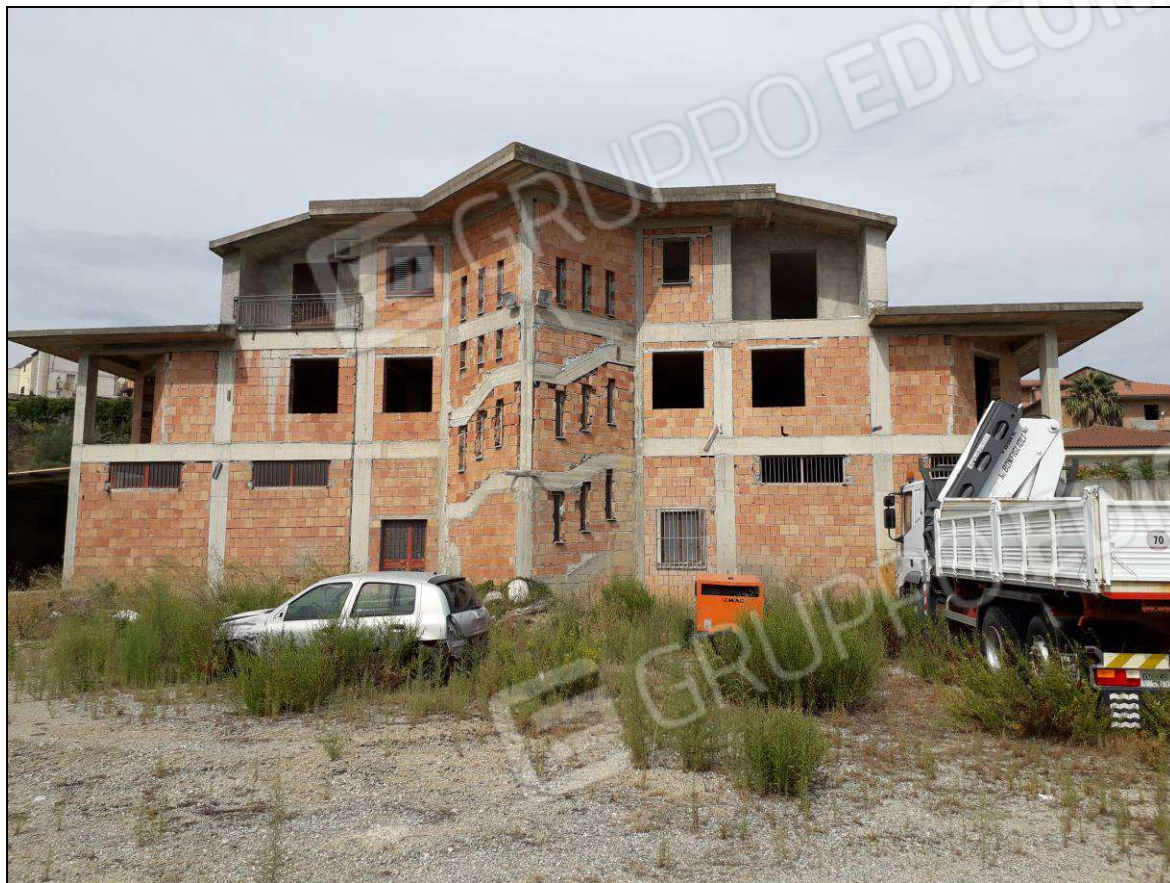
Foto N.1: Prospetto Sud dell'immobile oggetto di stima.

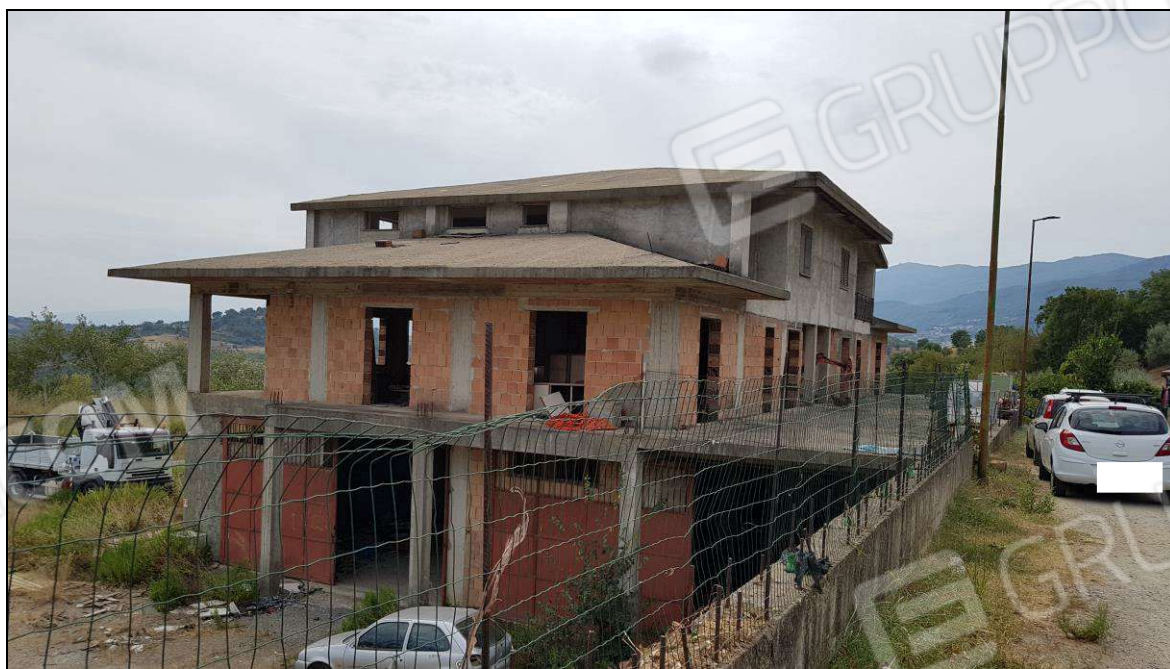
Foto N. 2: Prospetto Est dell'immobile oggetto di stima.

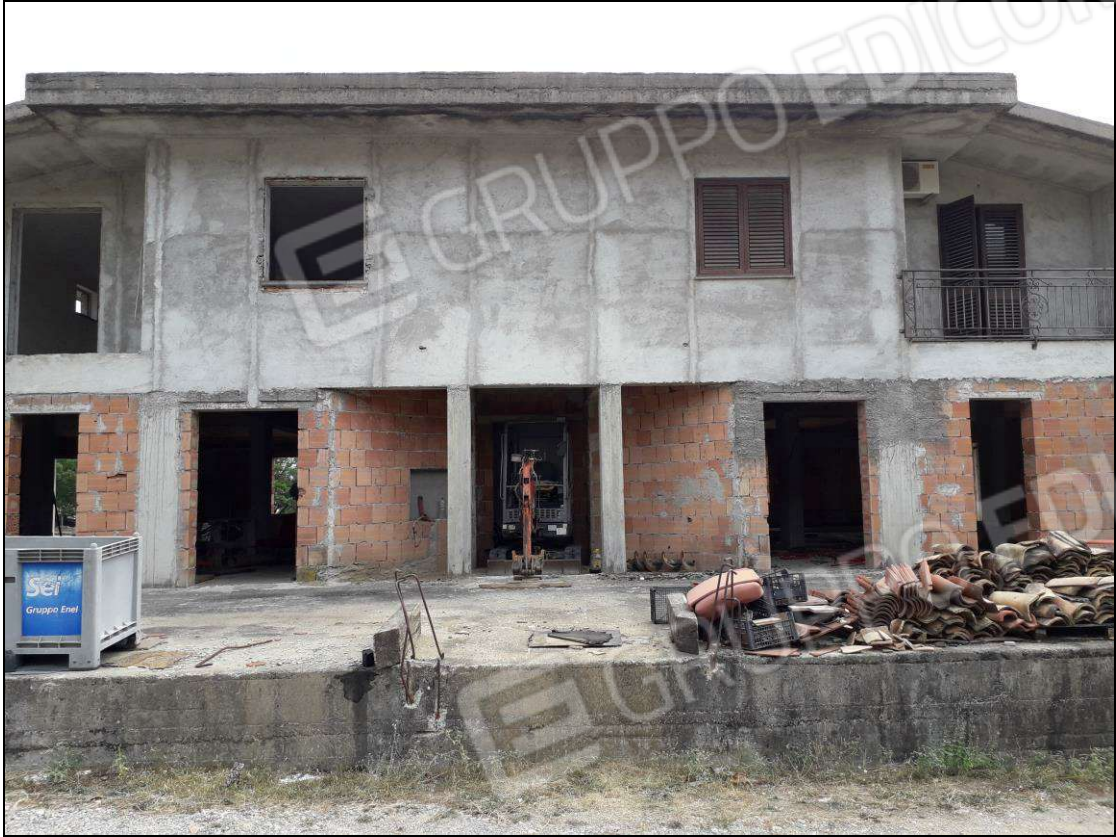
Foto N.3: Prospetto Nord dell'immobile oggetto di stima.

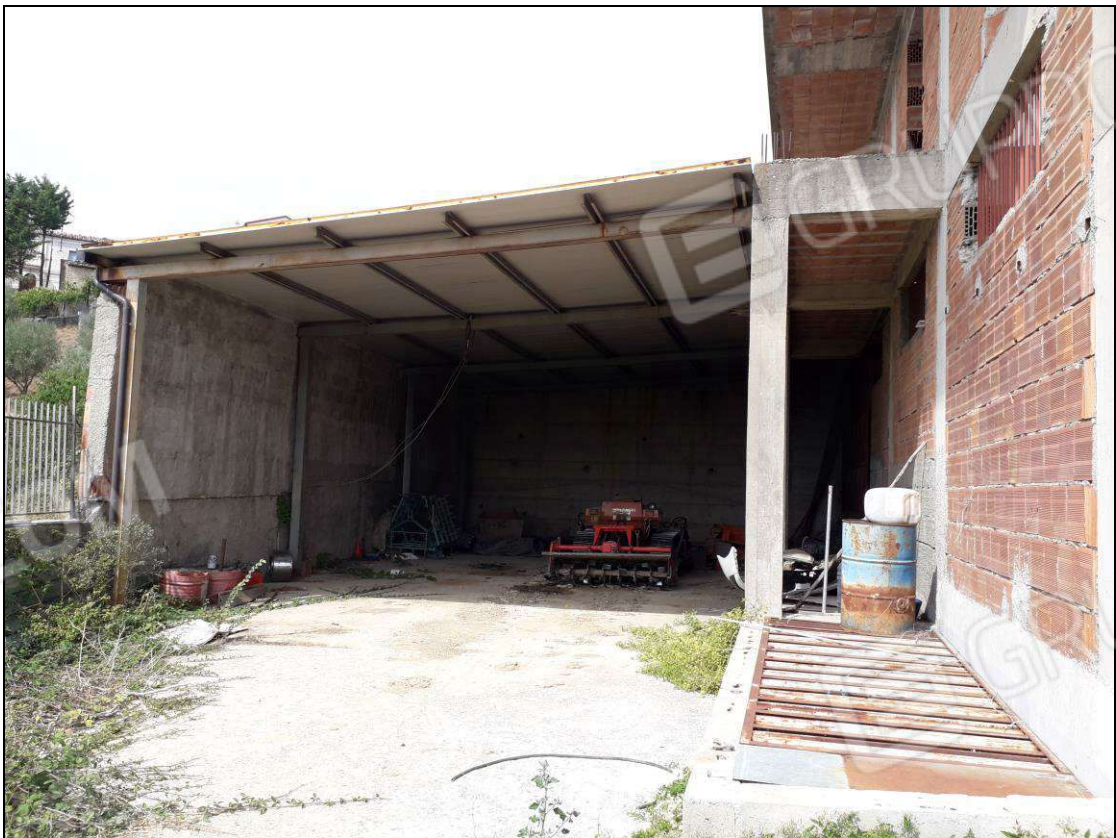
Foto N.4: Prospetto Ovest dell'immobile oggetto di stima con tettoia in metallo da demolire

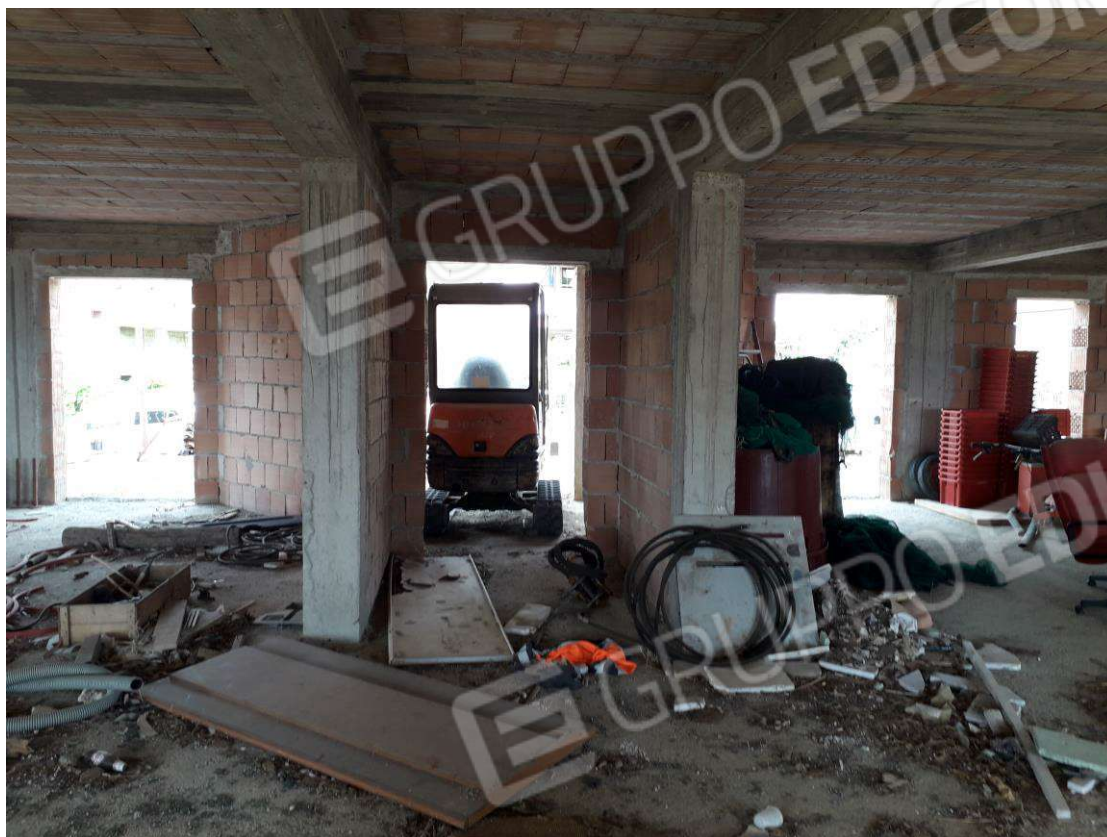
Foto N.5: Ingresso dell'immobile oggetto di stima con a destra sub 1 e a sinistra sub 2

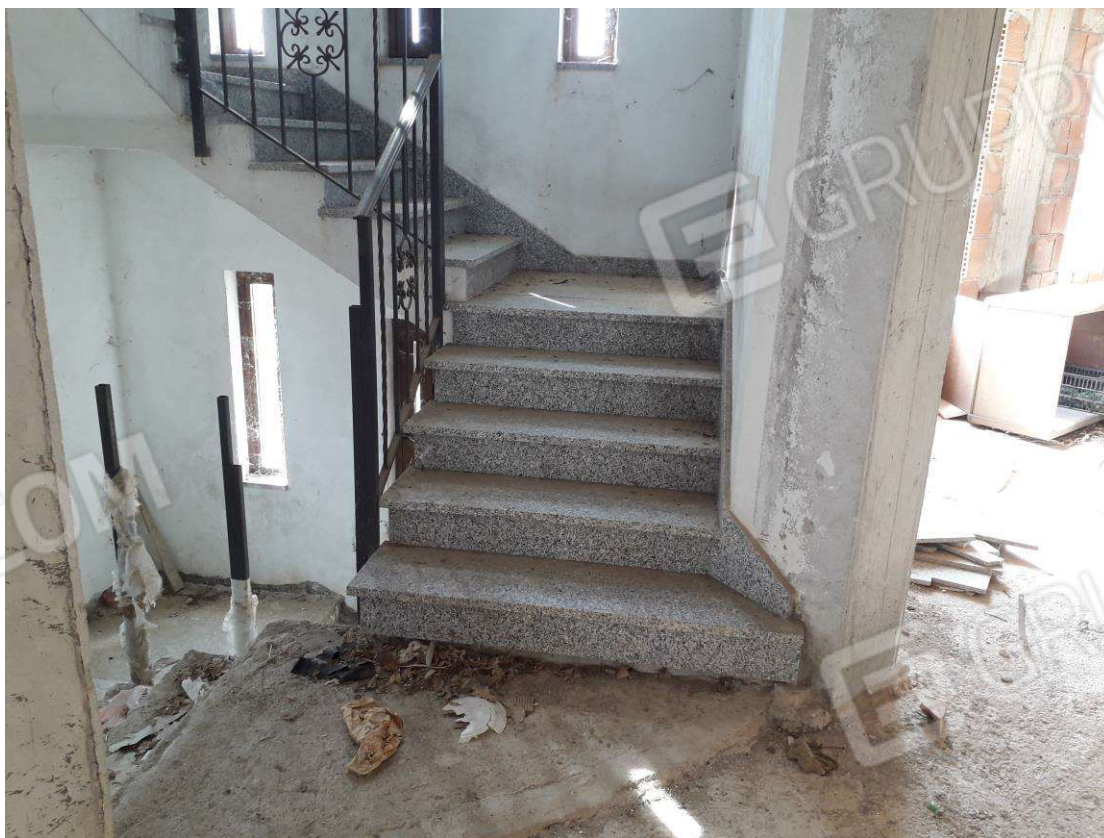
Foto N.6: Corpo scala sub 6

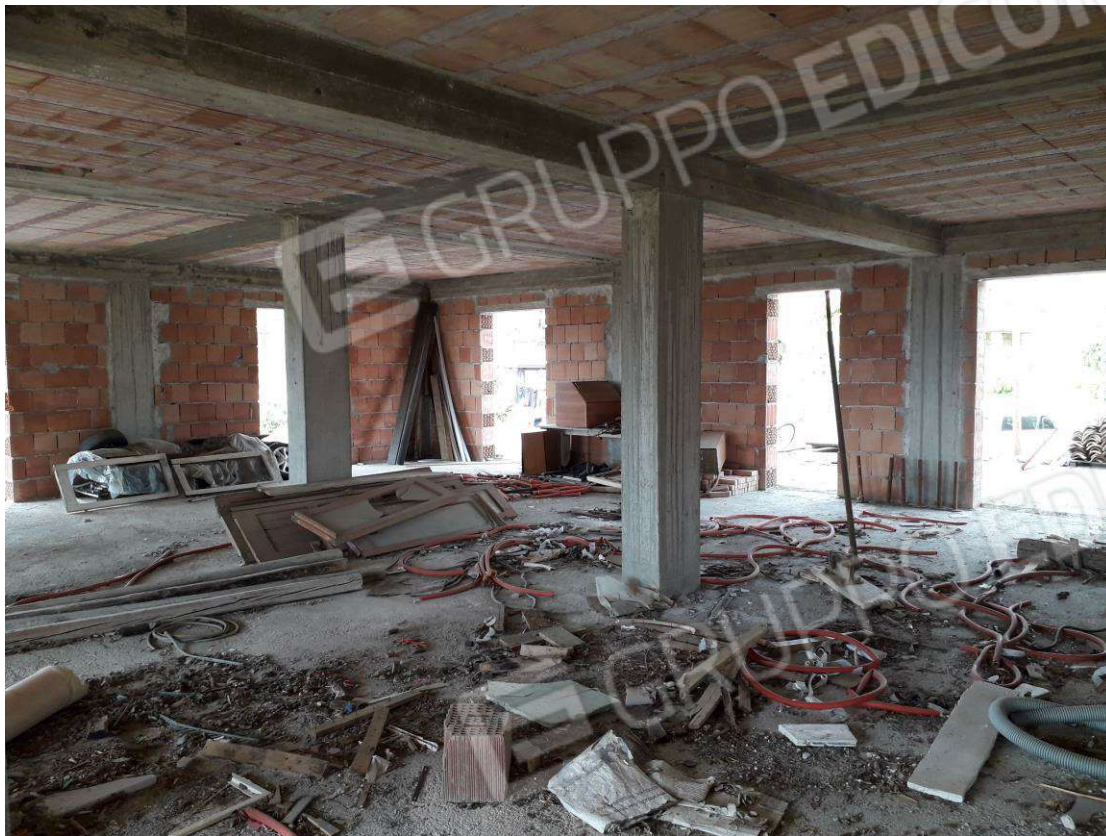
Foto N.7: immobile oggetto di stima sub 1

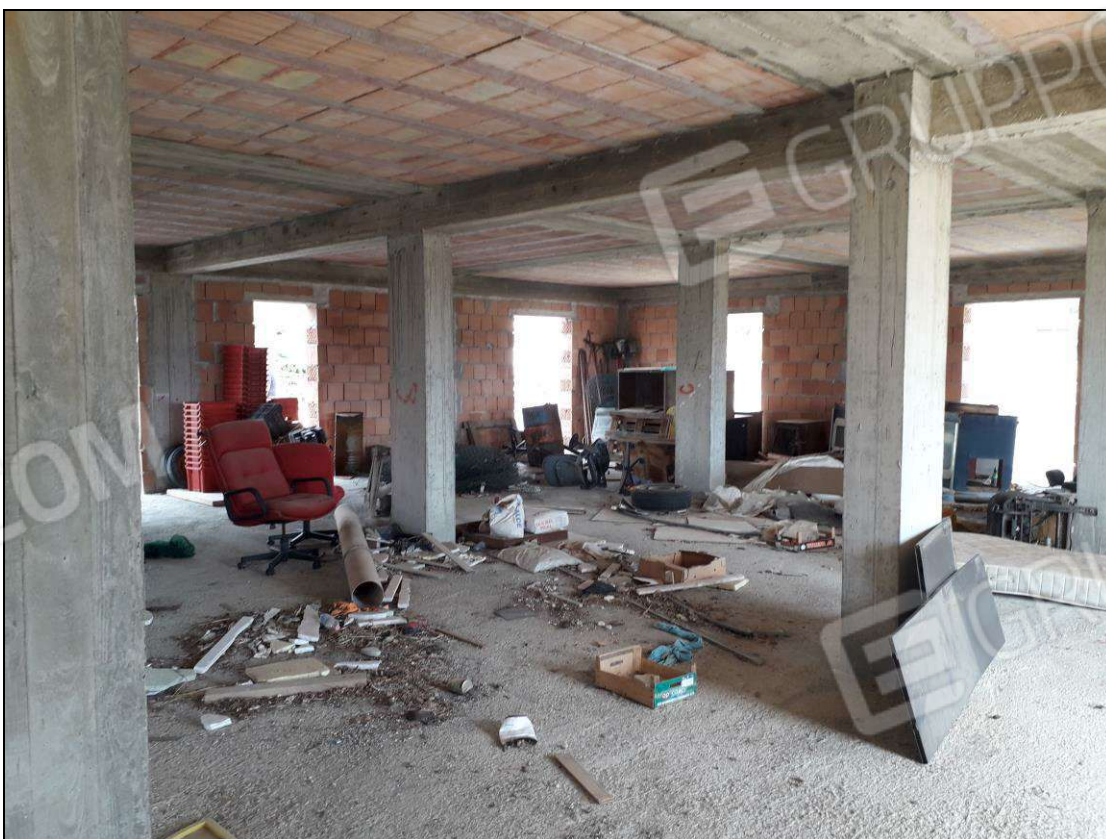
Foto N.8: immobile oggetto di stima sub 2

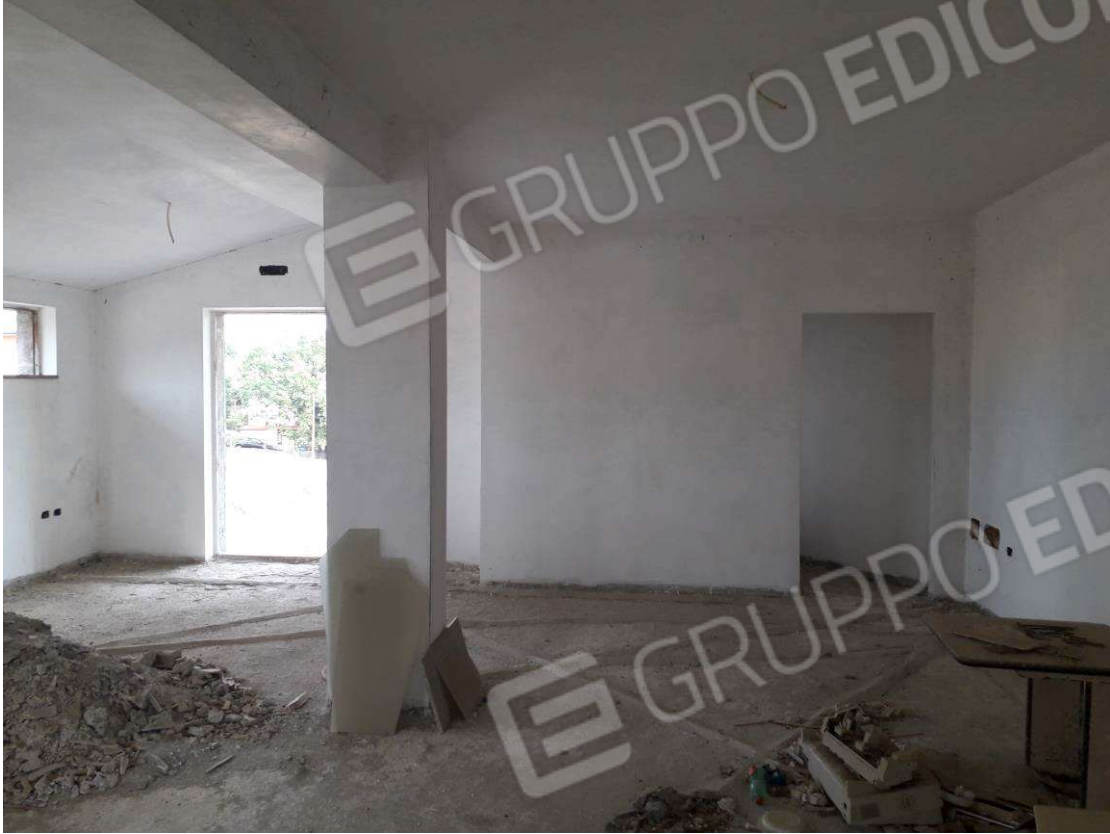
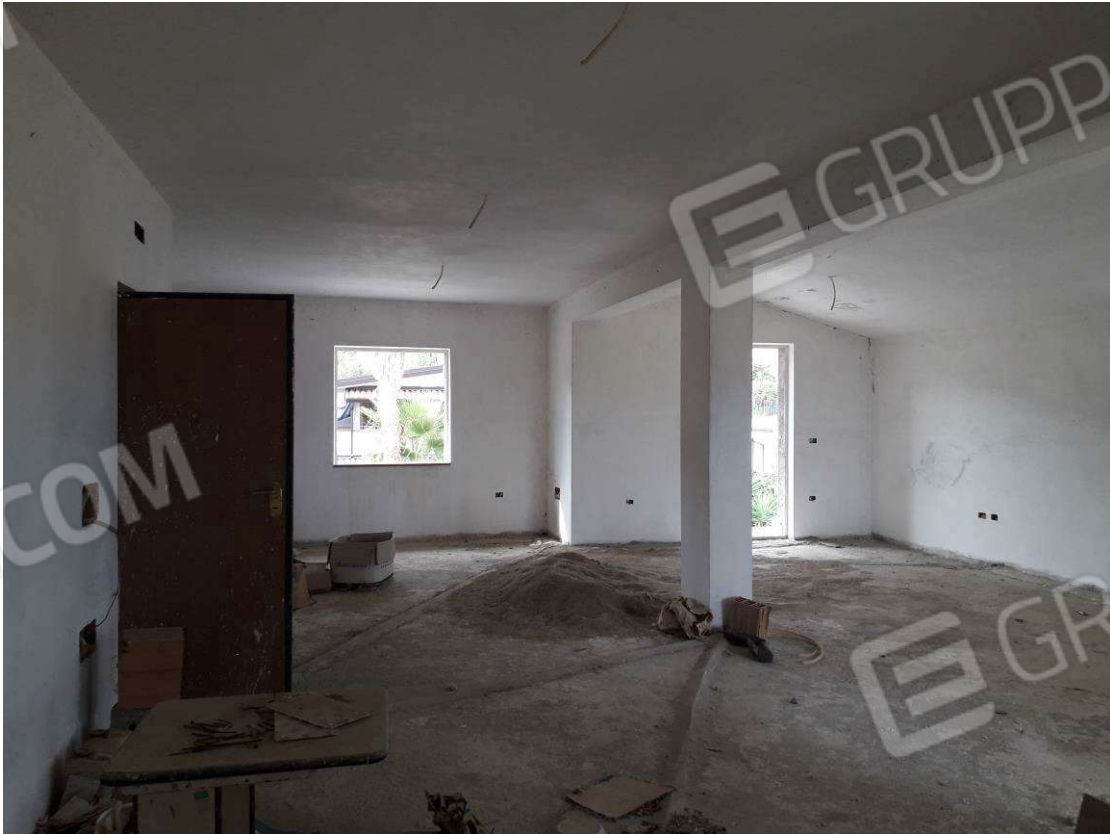
Foto NN.9, 10: immobile oggetto di stima sub 3 in corso di costruzione senza divisioni interne

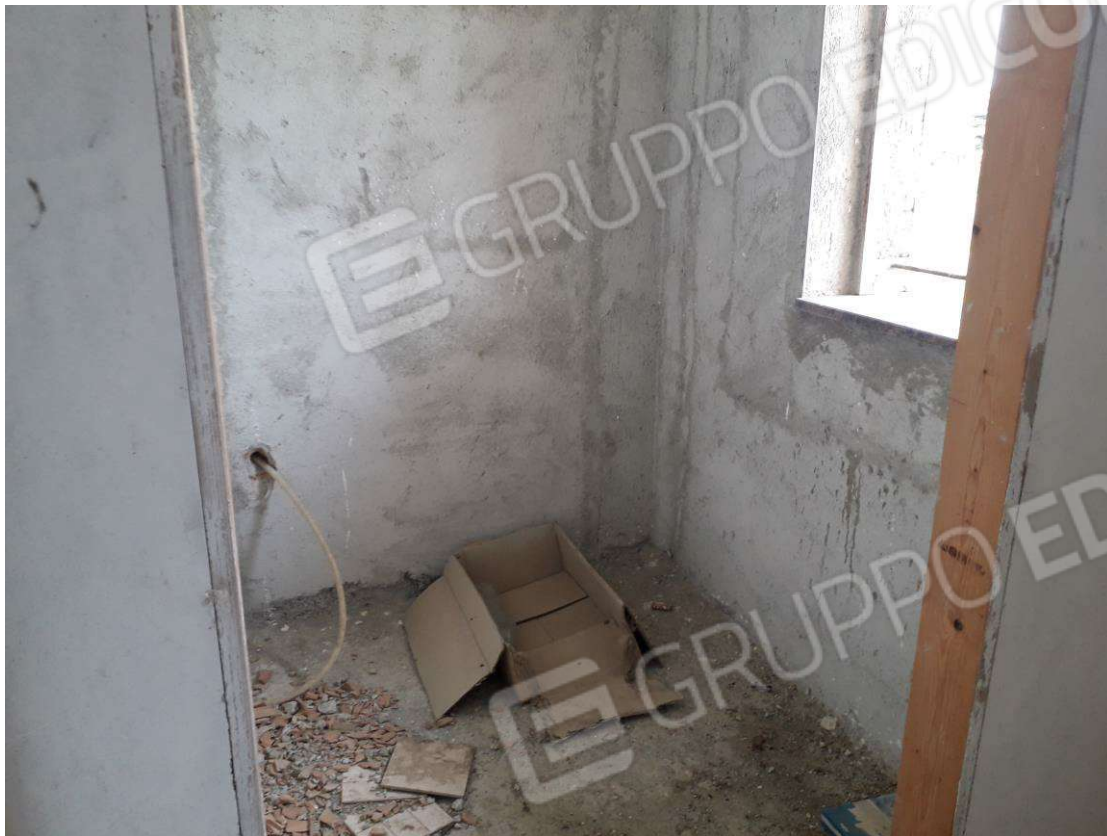
Foto N.11: immobile oggetto di stima sub 3 in corso di costruzione - bagno

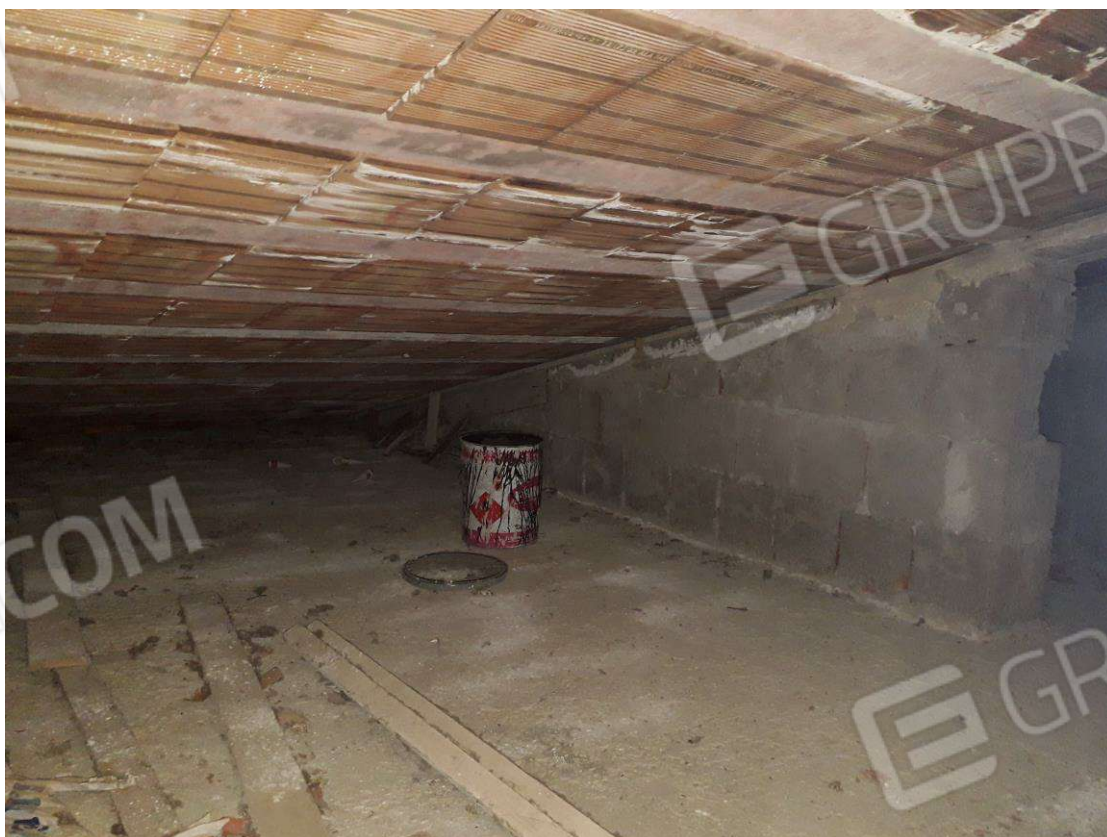
Foto N.12: immobile oggetto di stima sub 3 vano non utilizzabile sottotetto

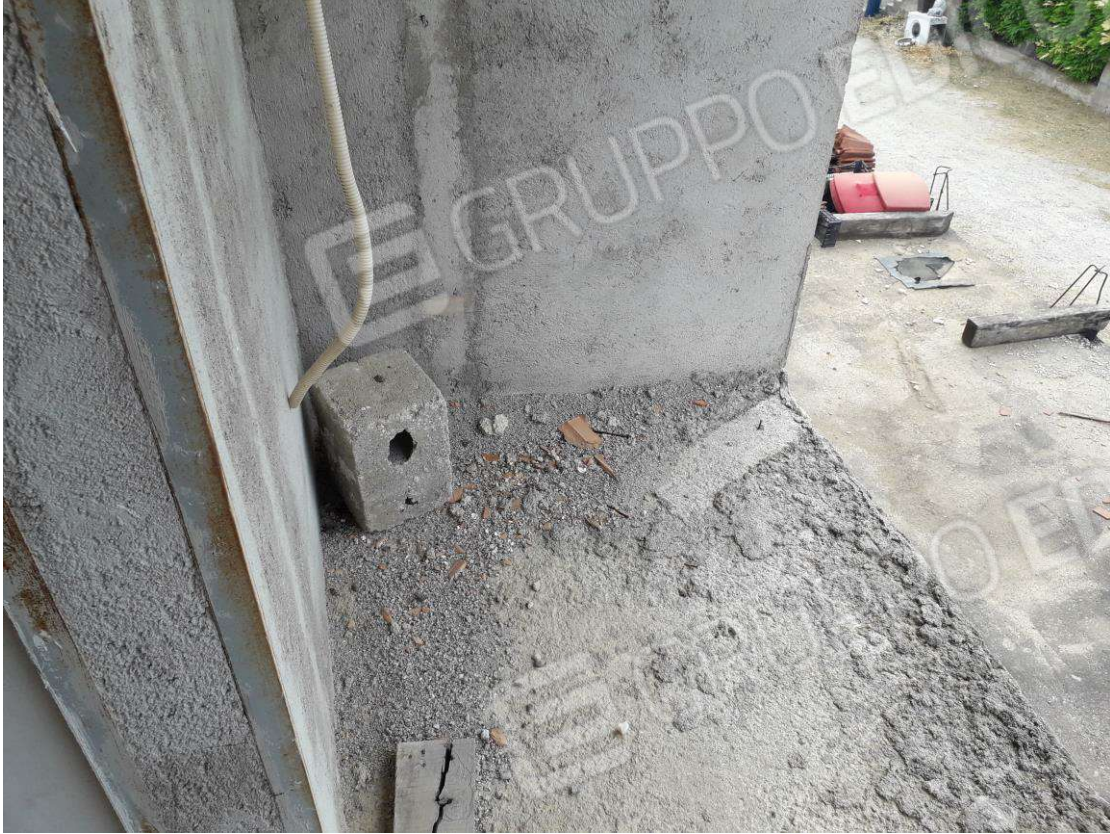
Foto N.13: immobile oggetto di stima sub 3 in corso di costruzione - balcone

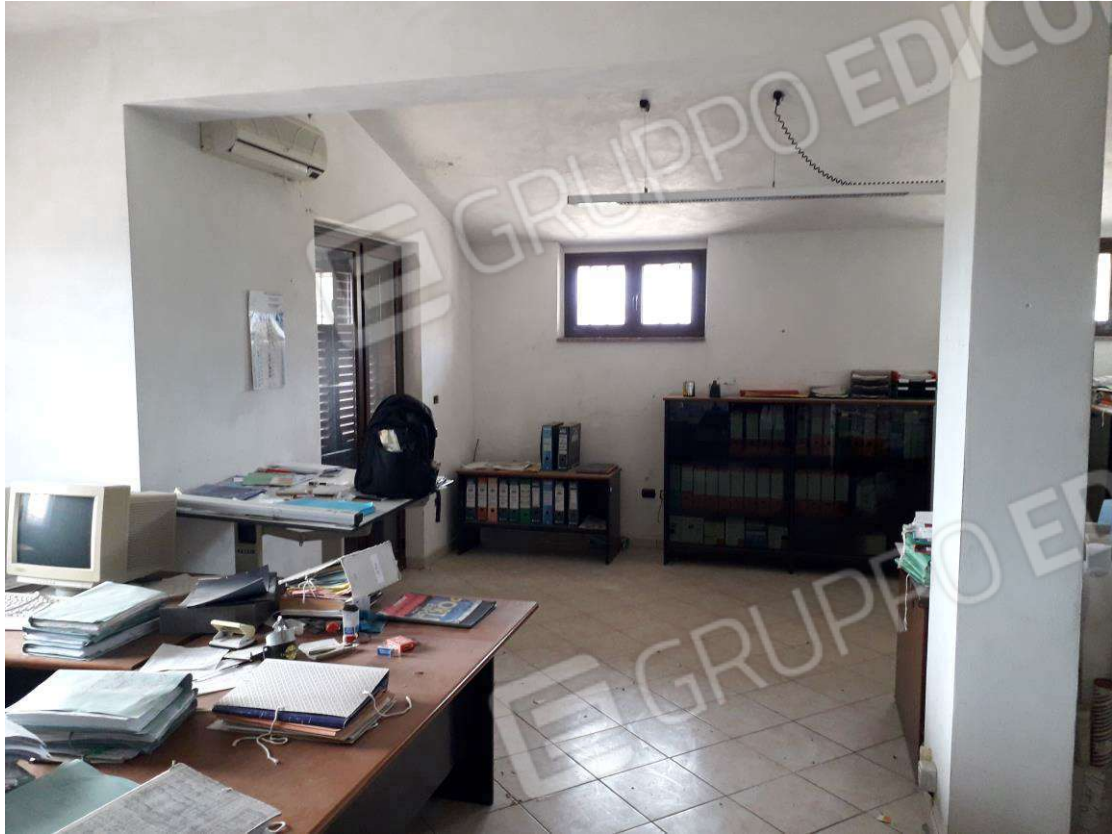
Foto N.14: Sub 4 - ufficio 1

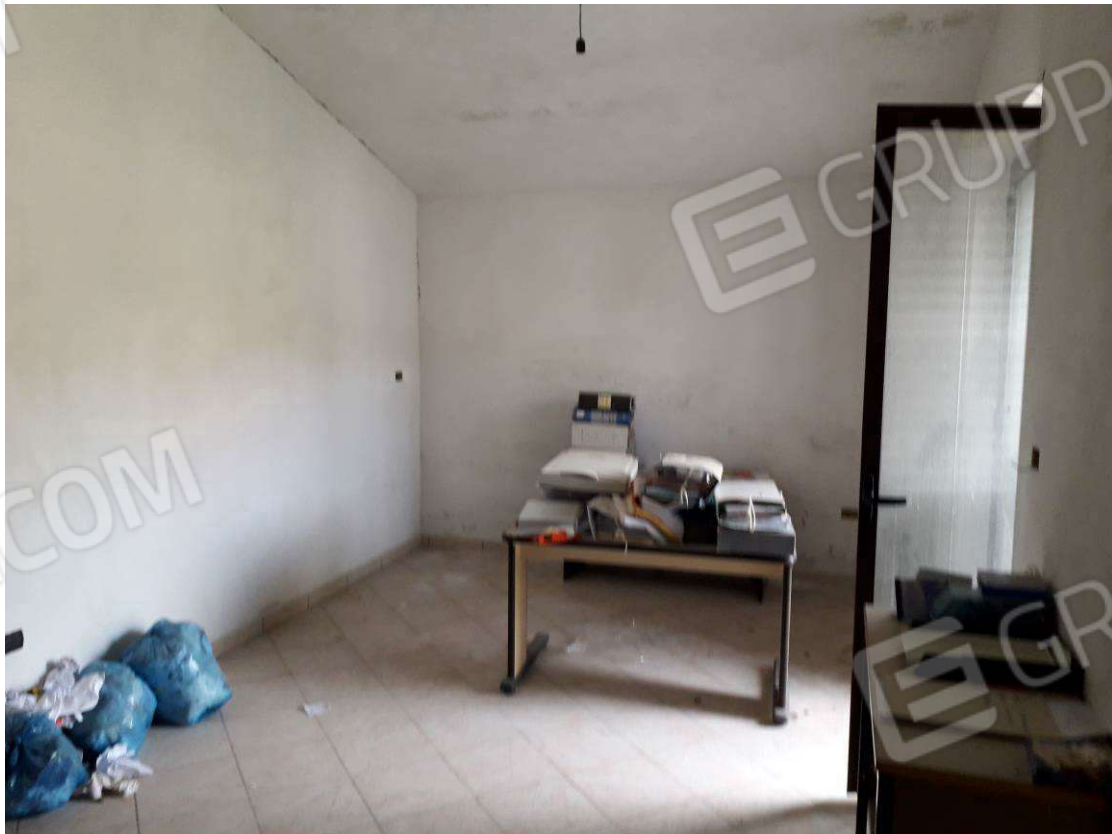
Foto N.15: Sub 4 - ufficio 2

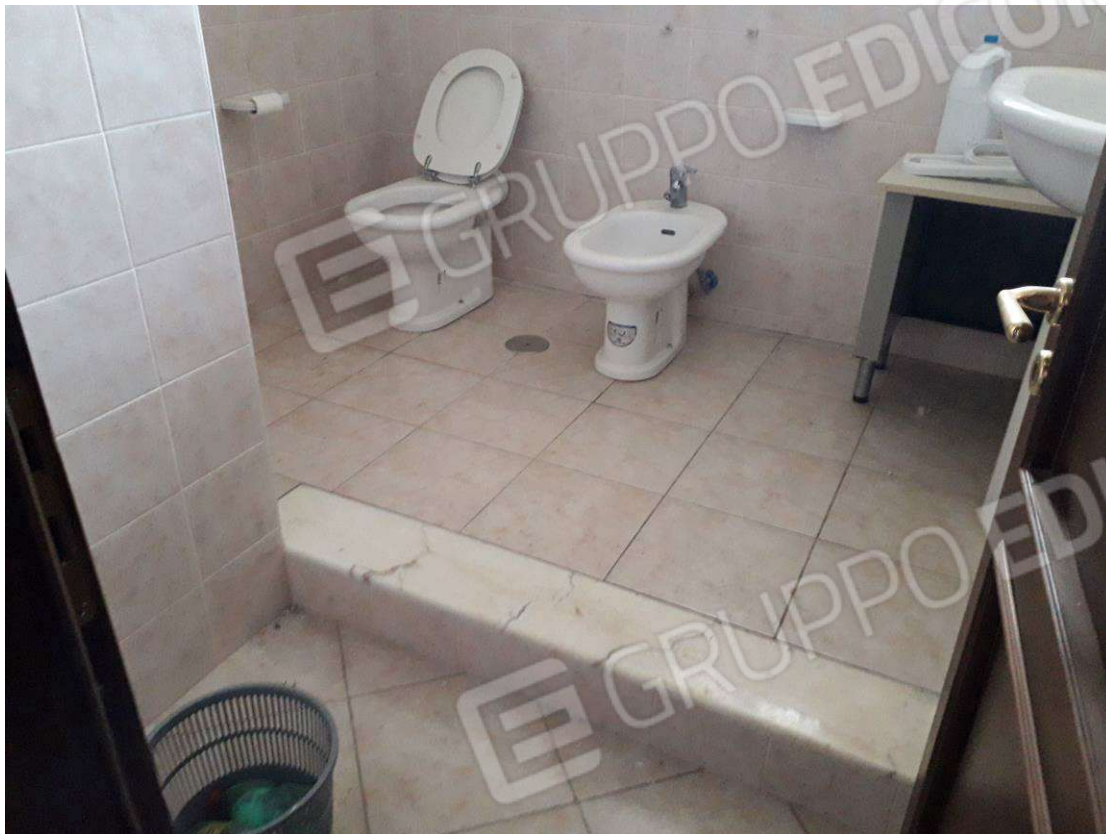
Foto N.16: Sub 4 - Bagno

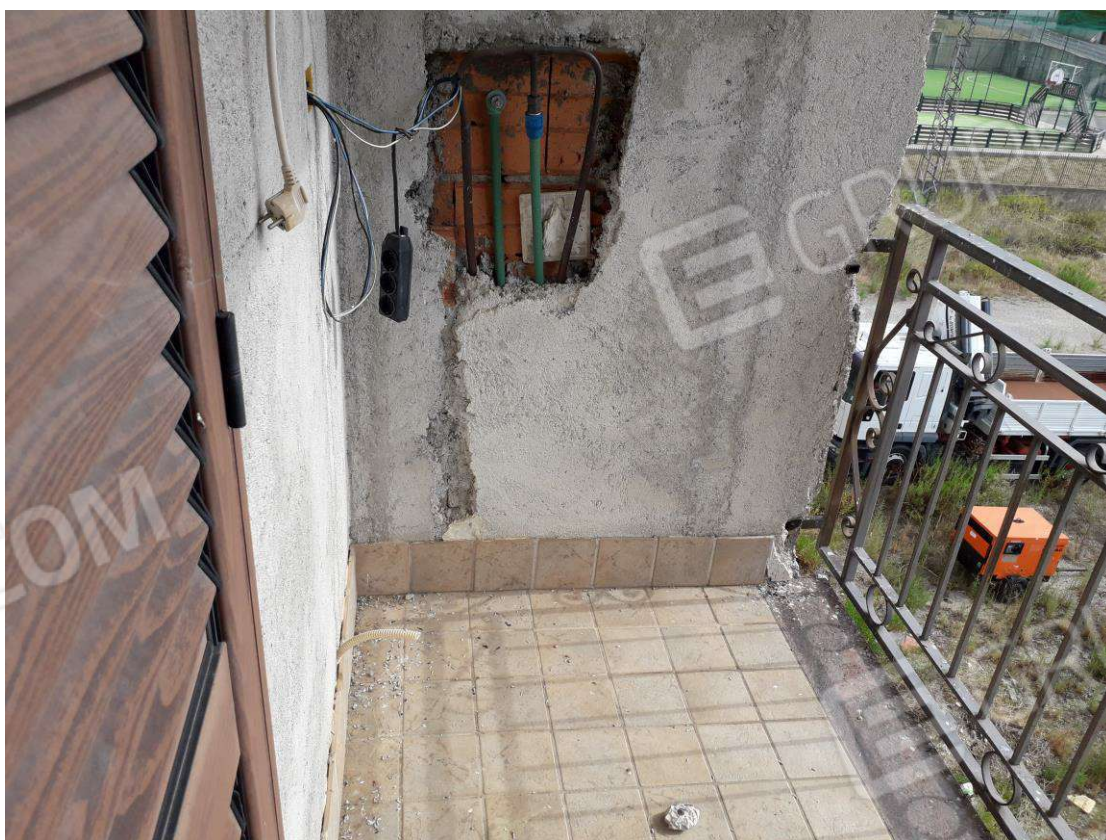
Foto N.17: Sub 4 - Balcone

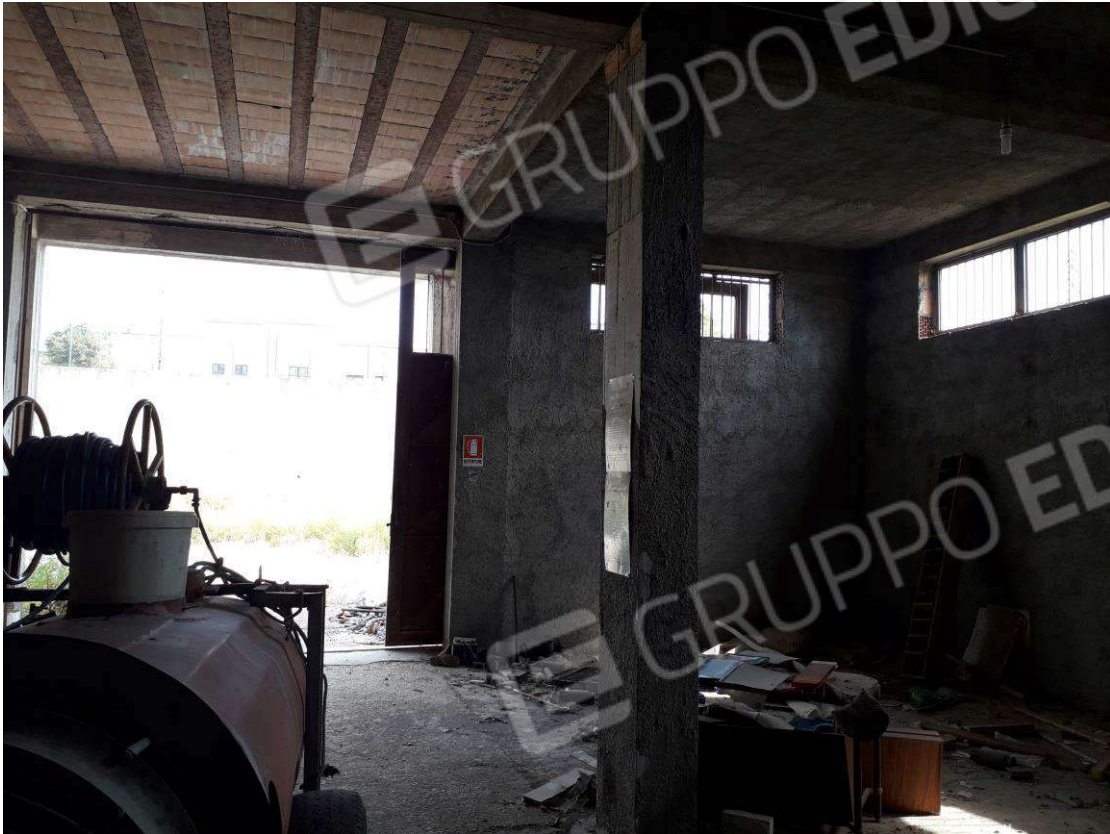
Foto N.18: Sub 5 in corso di costruzione - Ingresso

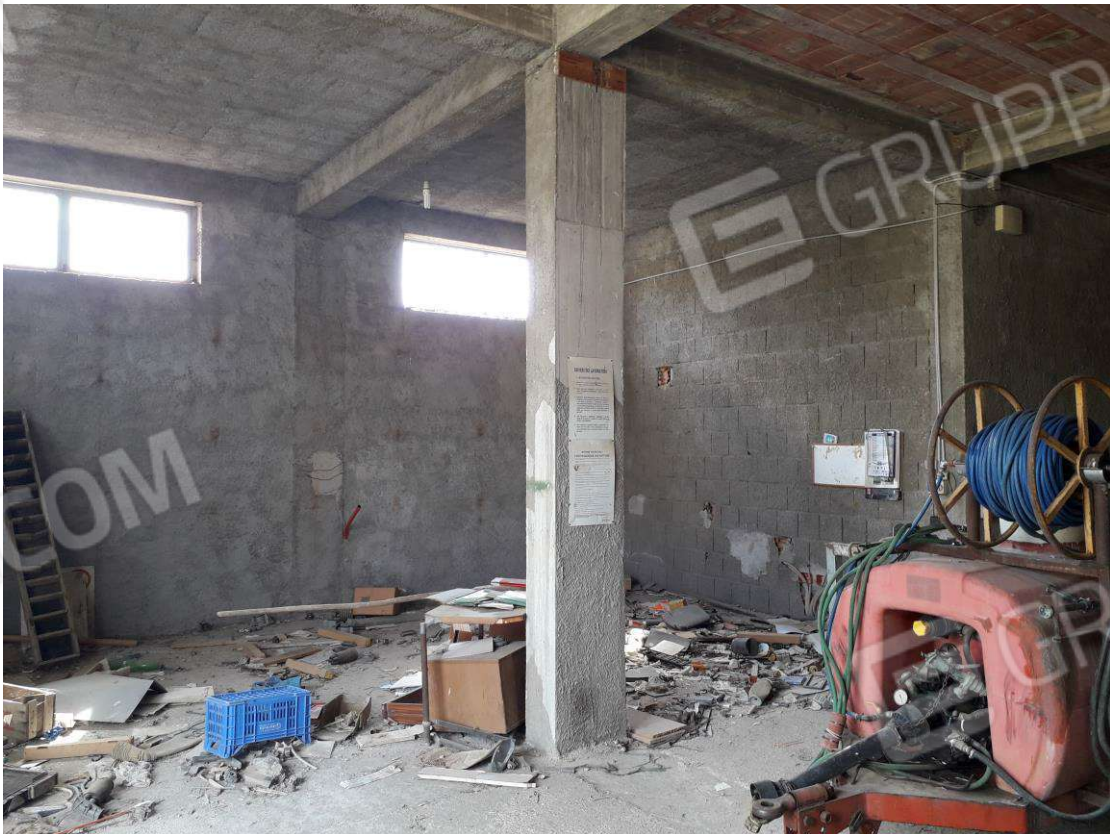
Foto N.19: Sub 5 locali magazzini in corso di costruzione

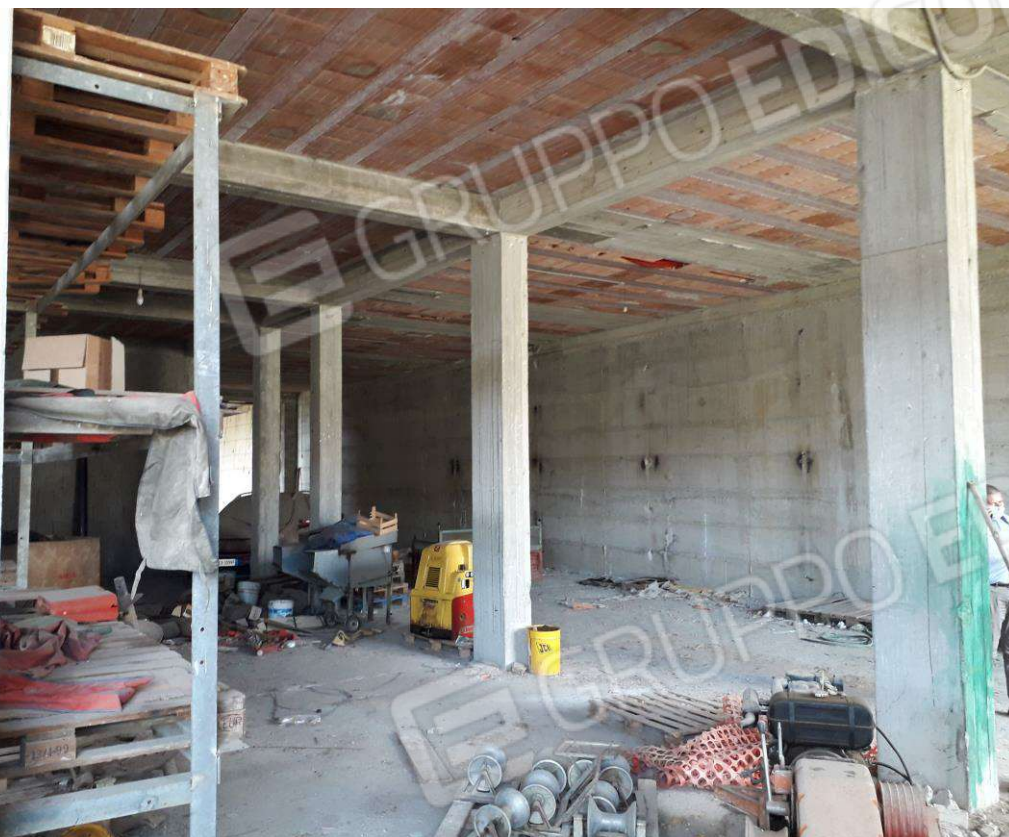
Foto N.20: Sub 5 locali magazzini in corso di costruzione

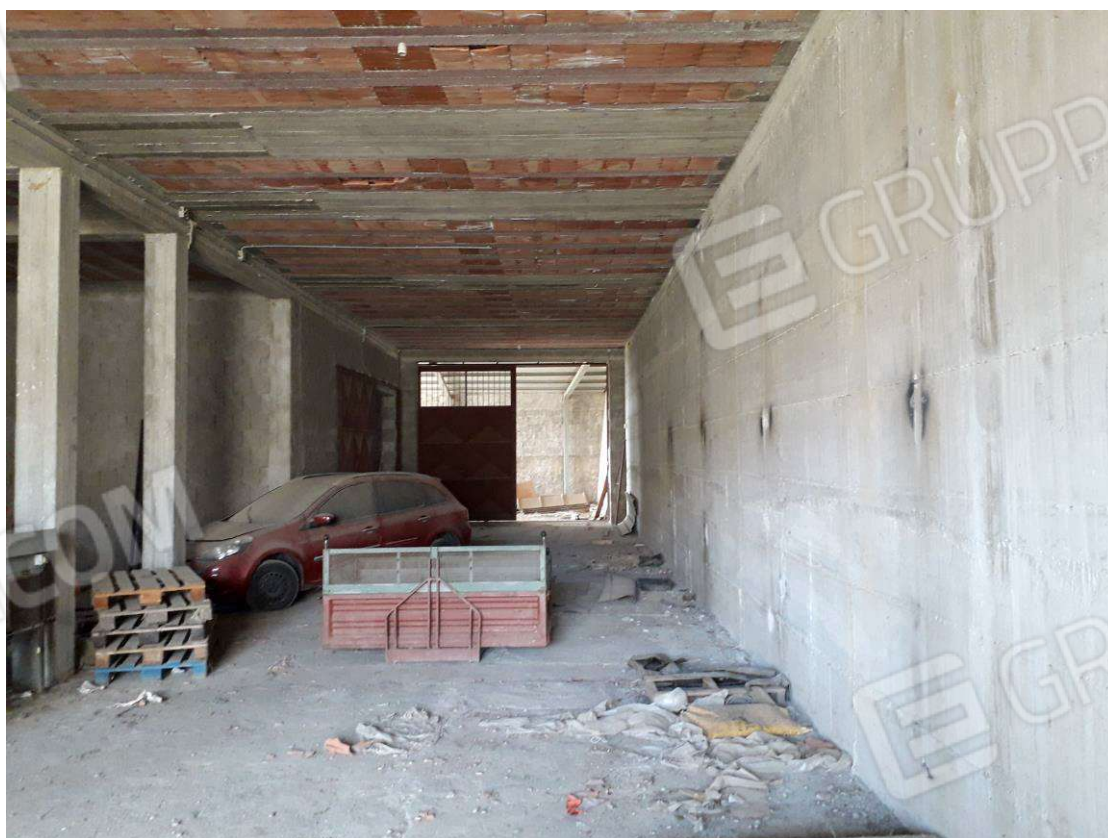
Foto N.21: Sub 5 locali magazzini in corso di costruzione

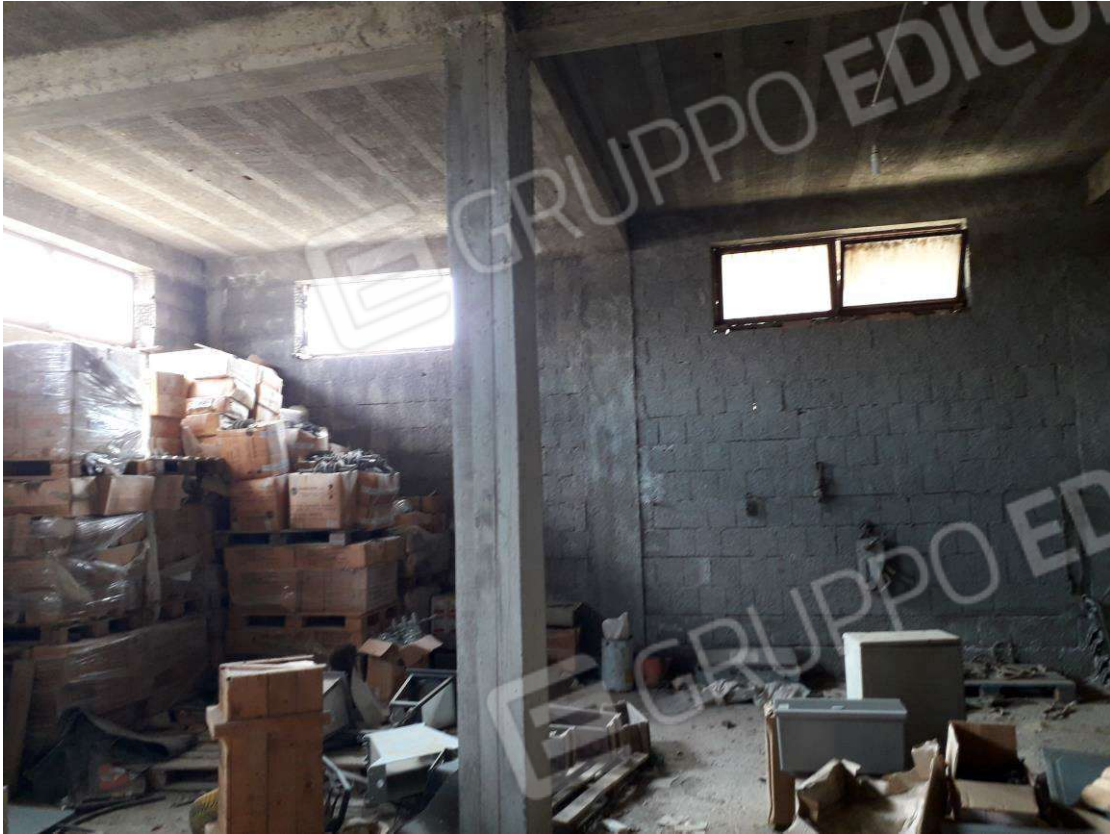
Foto N.22: Sub 5 locali magazzini in corso di costruzione

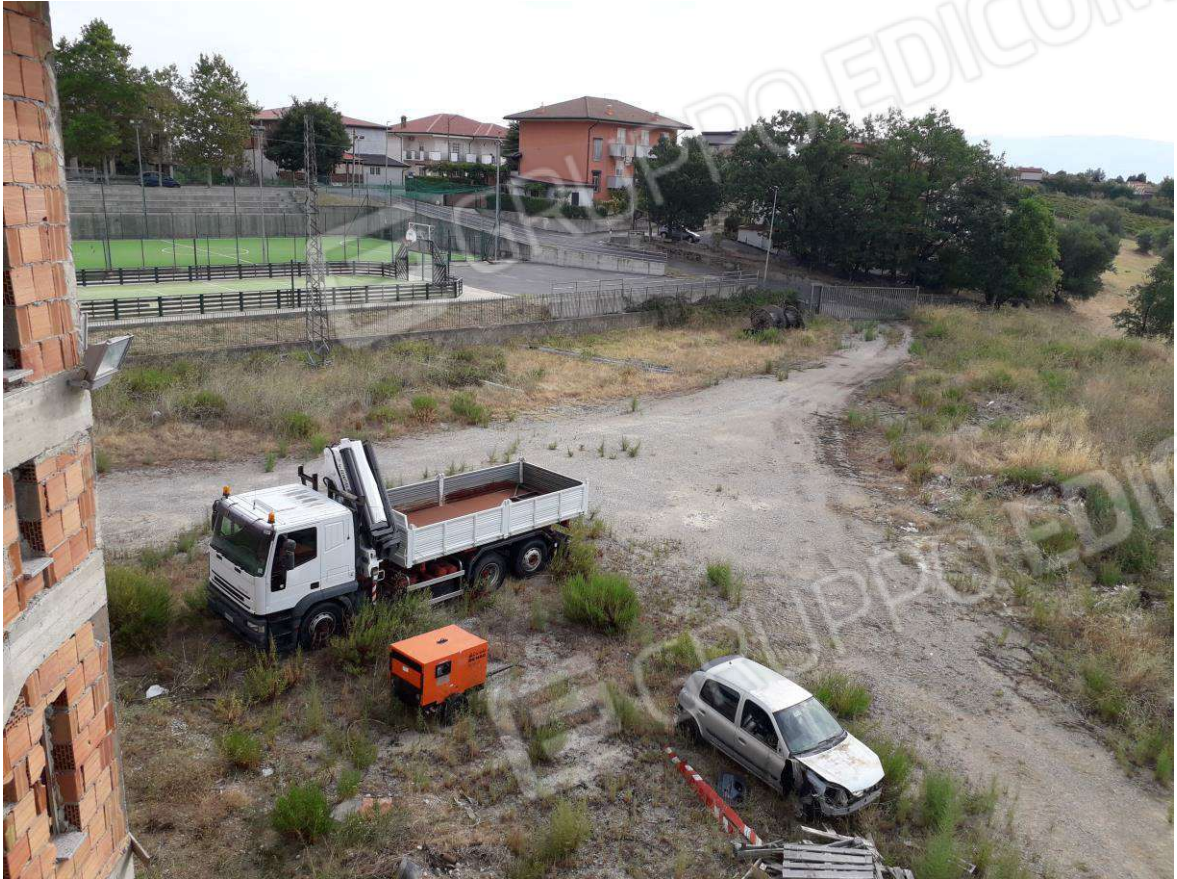
Foto N.23: Sub 7 Corte esterna al fabbricato

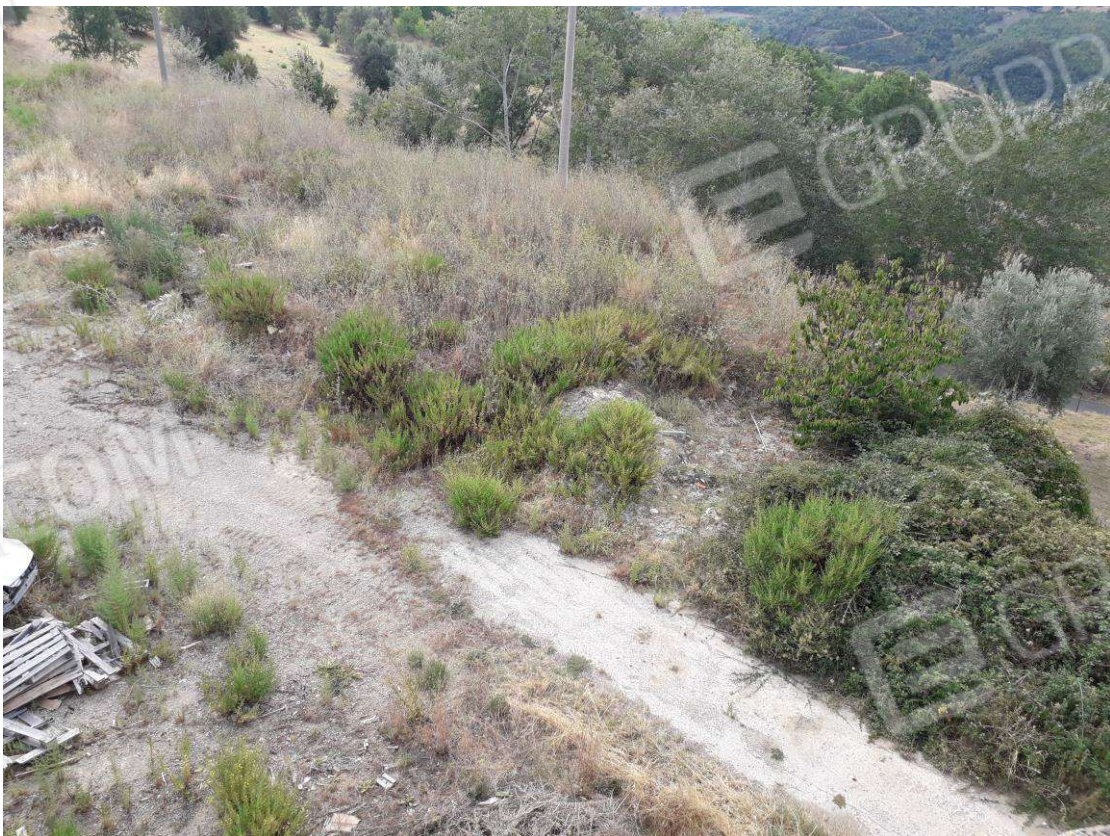
Foto N.24: Sub 7 Corte esterna al fabbricato
