Documentazione fotografica del fabbricato e dei singoli immobili oggetto di stima

Perizia giudiziaria di stima del bene pignorato
Proc. n. 28/2019 R. G. E. I.

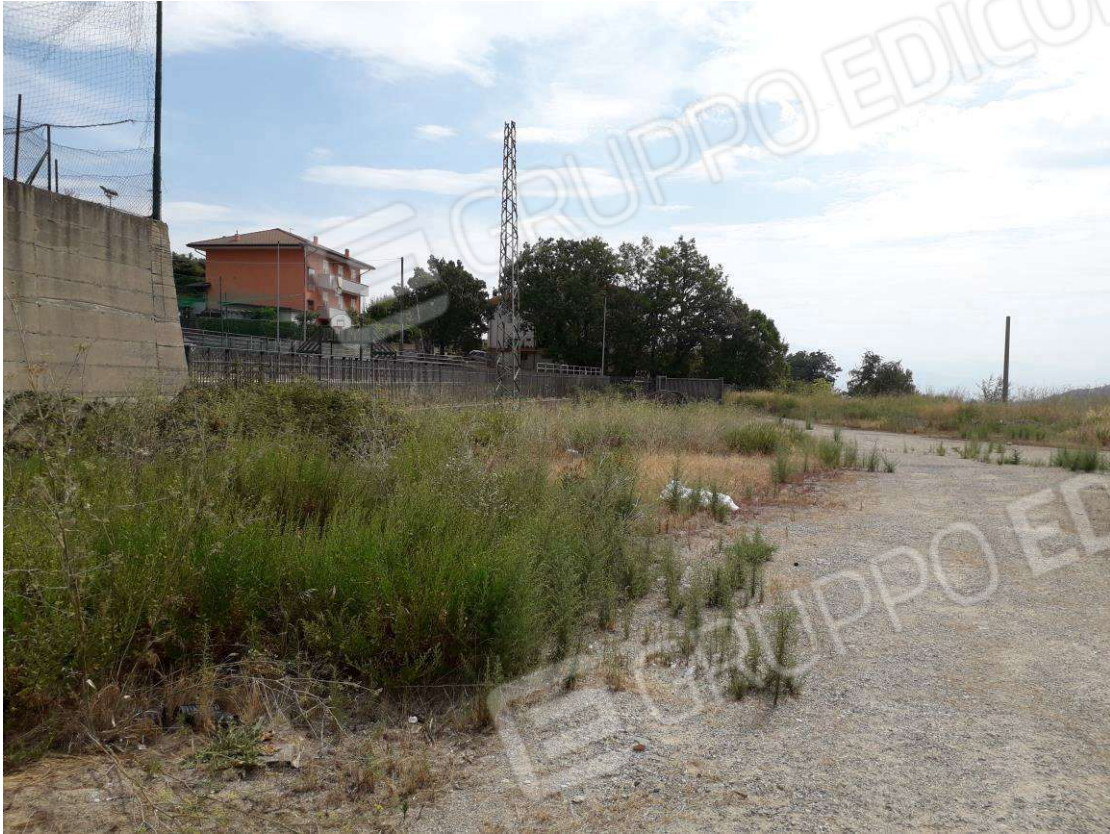
Foto N.25: Sub 7 Corte esterna al fabbricato

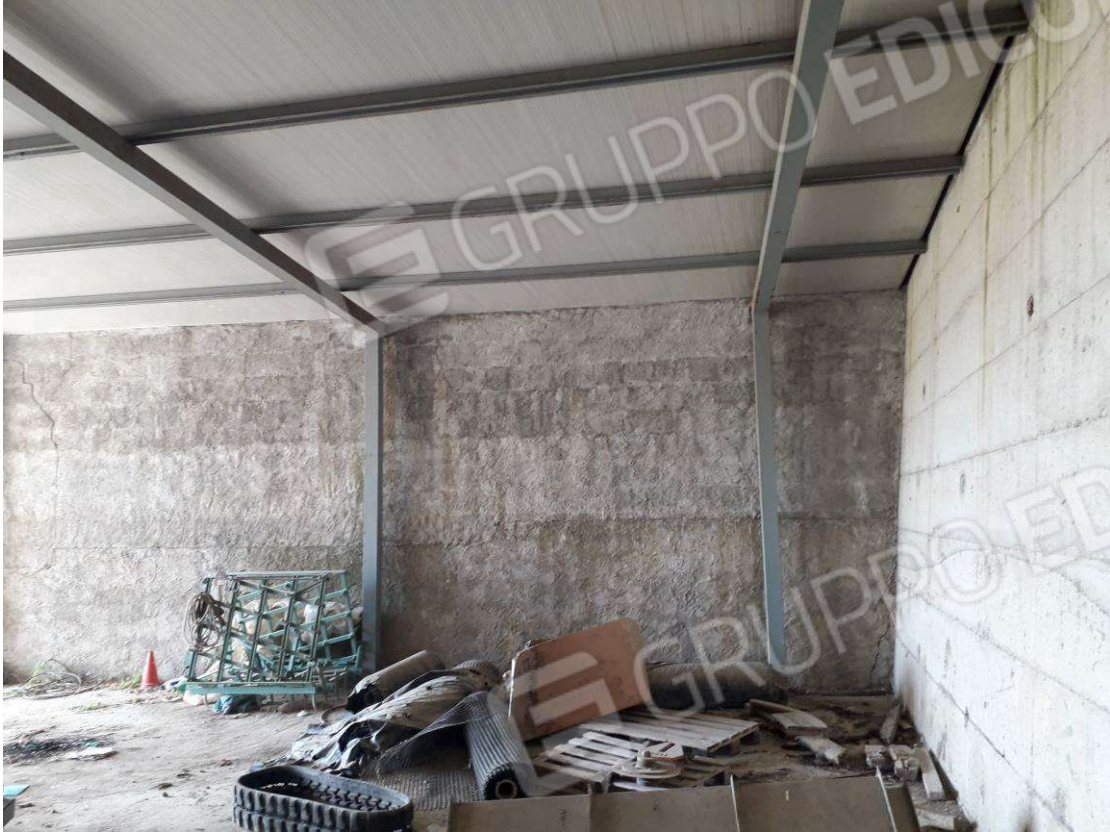
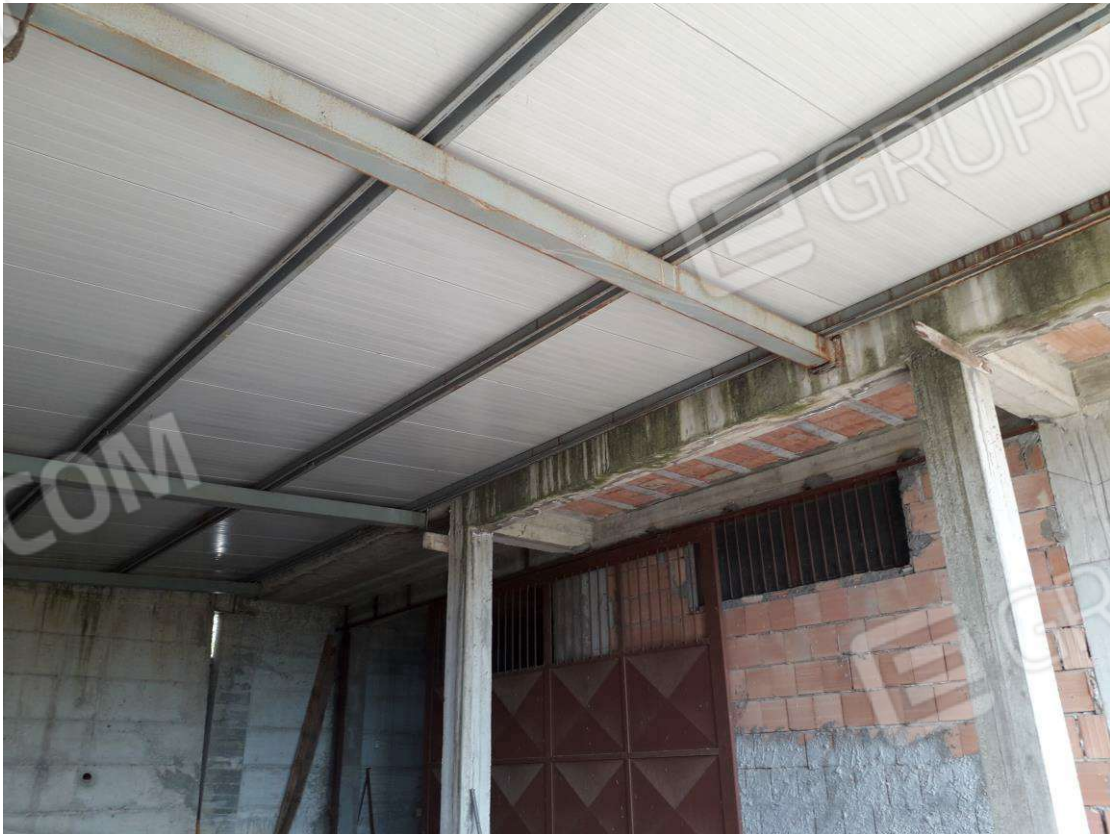
Foto NN. 26, 27: Tettoia in metallo NON sanabile da rimuovere posta sul lato Ovest del fabbricato
