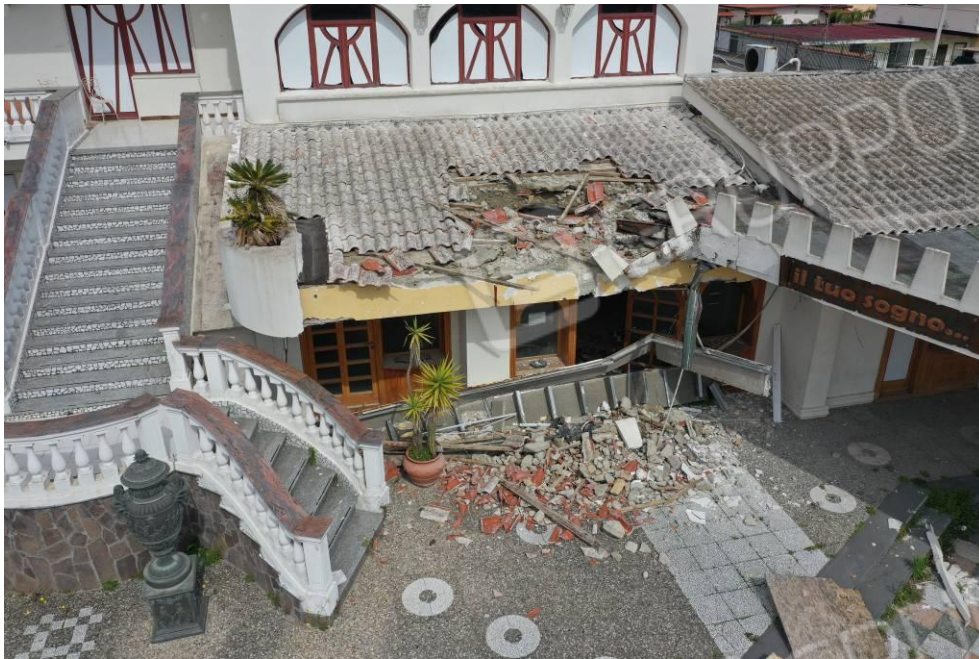
foto 12: particolare del crollo copertura ingresso.
