N° Gen. Rep. **124/2022** data udienza ex art. 569 c.p.c.: 11-10-2023

ALLEGATI FOTOGRAFICI Lotto 001 - Casa a schiera con autorimessa

Esperto alla stima: Dott. Agr. Saverio Marini **Codice fiscale:** MRNSVR71E11G224U

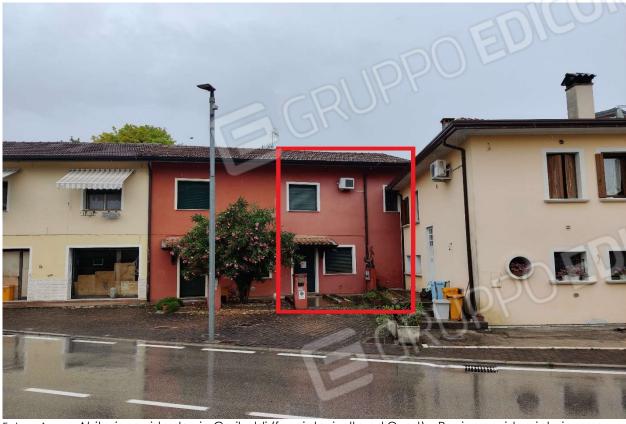
- Foto n. II Ambito nel quale sono inseriti i beni esecutati cerchiato in rosso (fonte google map).
- Foto n. 1 Abitazione vista da via Garibaldi (facciata rivolta ad Ovest) Porzione evidenziata in rosso.

Foto n. 1 – Abitazione vista da via Garibaldi (facciata rivolta ad Ovest) – Porzione evidenziata in rosso.

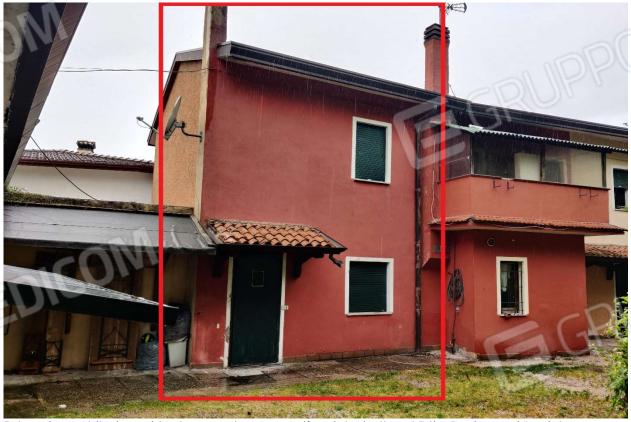
- Foto n. 2 Abitazione vista da scoperto comune (facciata rivolta ad Est) Porzione evidenziata in rosso).
- Foto n. 3 Area scoperta comune su retro del fabbricato.

Foto n. 2 – Abitazione vista da scoperto comune (facciata rivolta ad Est) – Porzione evidenziata in rosso).

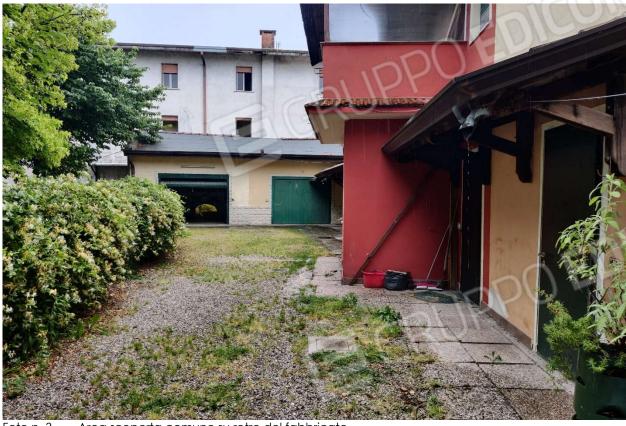
Foto n. 3 – Area scoperta comune su retro del fabbricato.

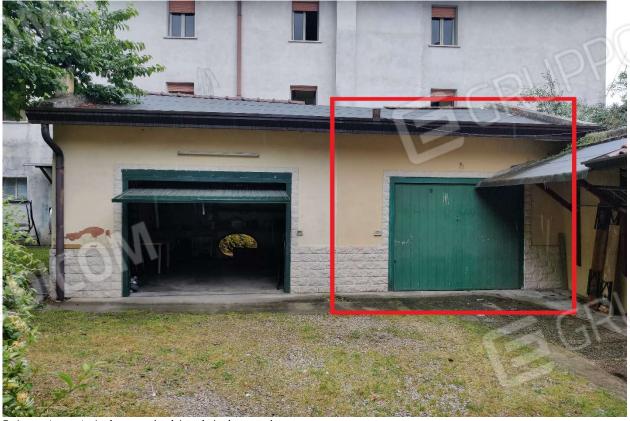
Foto n. 4 – Autorimessa (evidenziata in rosso).

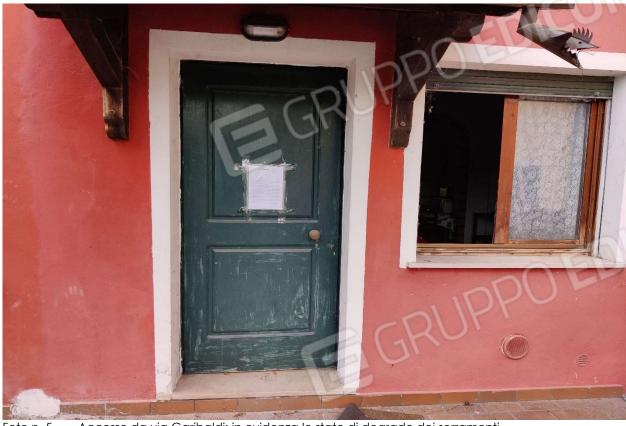
- Foto n. 4 Autorimessa (evidenziata in rosso).
- Foto n. 5 Accesso da via Garibaldi: in evidenza lo stato di degrado dei serramenti.
- Foto n. 6 Ingresso sogiorno.

Foto n. 5 – Accesso da via Garibaldi: in evidenza lo stato di degrado dei serramenti.

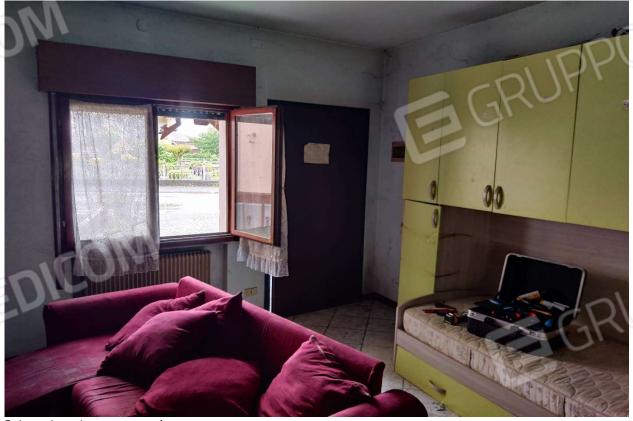
Foto n. 6 – Ingresso – sogiorno.

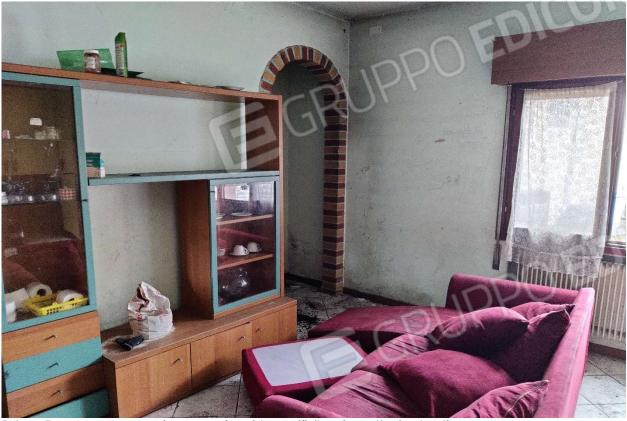
- Foto n. 7 Ingresso soggiorno, con in evidenza rifiniture in mattoni colorati.
- Foto n. 8 Ingresso soggiorno cucinino, con in evidenza rifiniture in mattoni colorati.

Foto n. 7 – Ingresso - soggiorno, con in evidenza rifiniture in mattoni colorati.

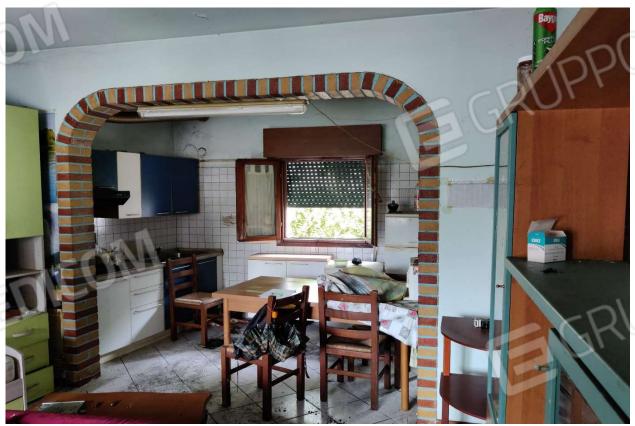
Foto n. 8 – Ingresso - soggiorno - cucinino, con in evidenza rifiniture in mattoni colorati.

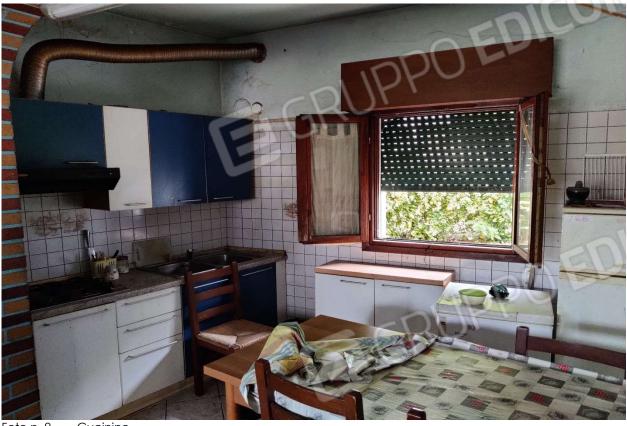
Foto n. 9 - Cucinino.

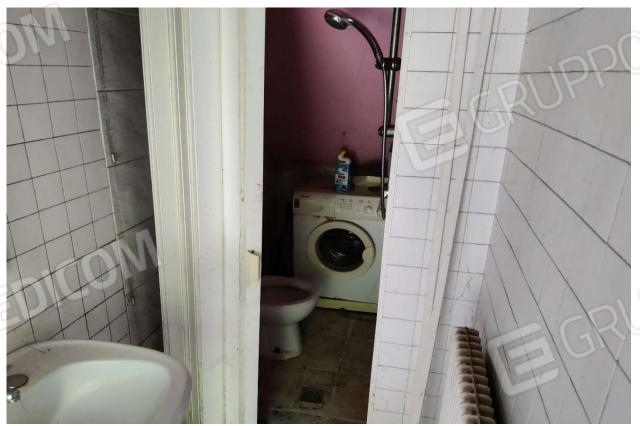
Foto n. 10 – Disimpegno e ripostiglio adibito a servizio igienico.

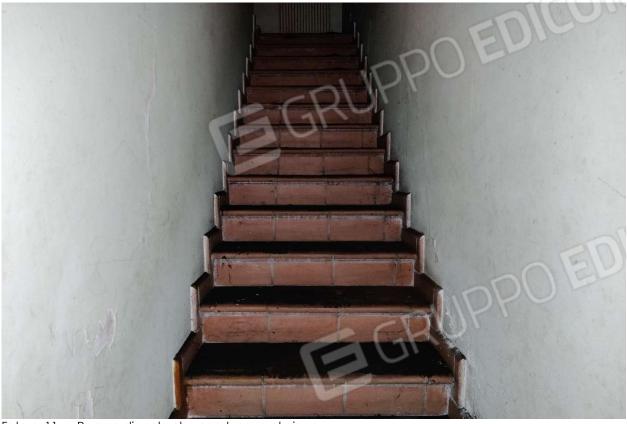
Foto n. 11 – Rampa di scale che conducono al piano.

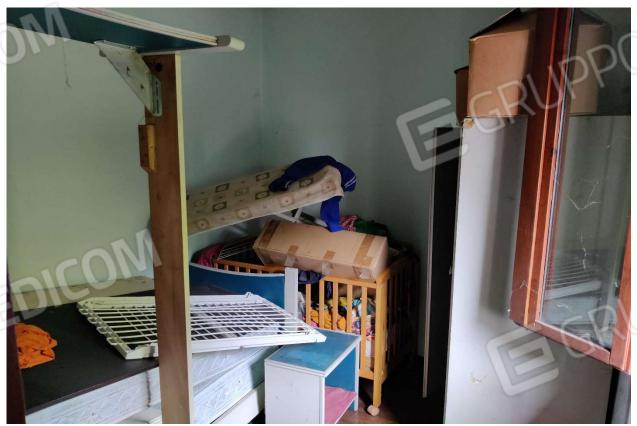
Foto n. 12 – Ripostiglio al piano primo adibito a cameretta.

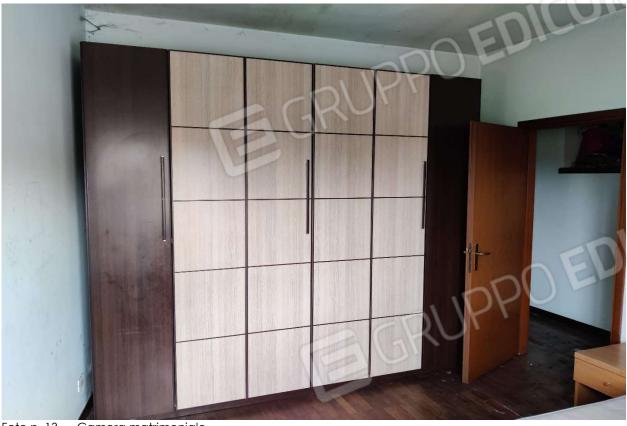
Foto n. 13 - Camera matrimoniale.

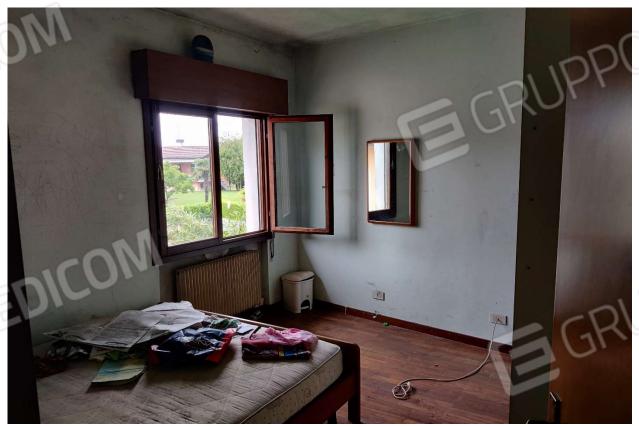
Foto n. 14 – Camera matrimoniale.

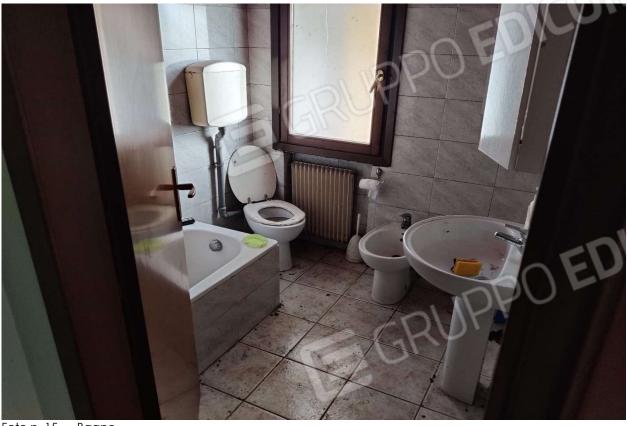
Foto n. 15 – Bagno.

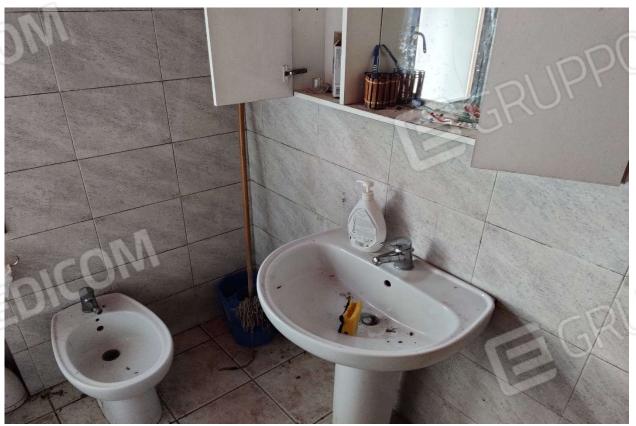
Foto n. 16 – Bagno.

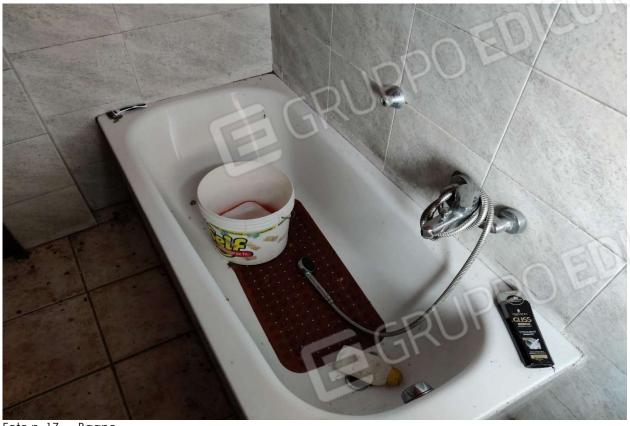
Foto n. 17 – Bagno.

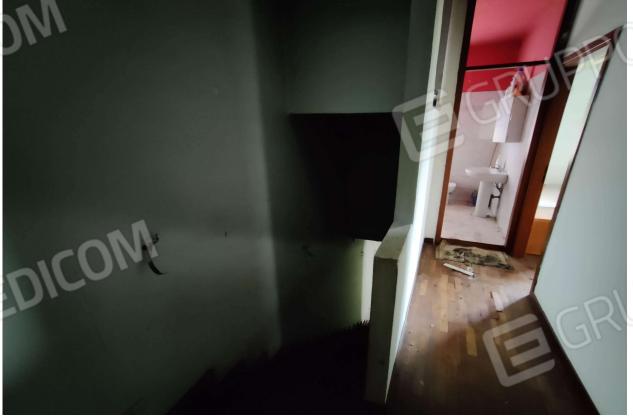
Foto n. 18 – Disimpegno al piano primo e corridoio di servizio.

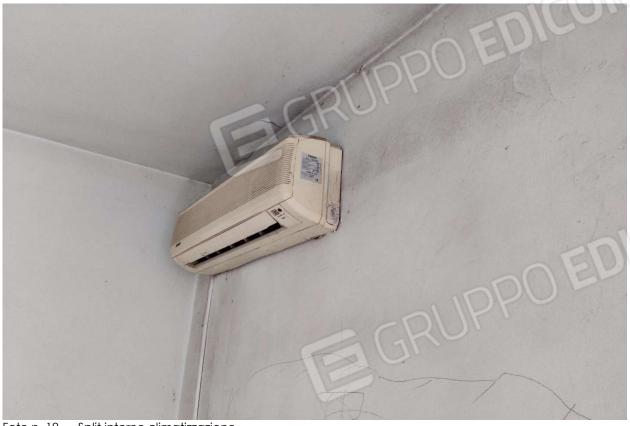
Foto n. 19 – Split interno climatizzazione.

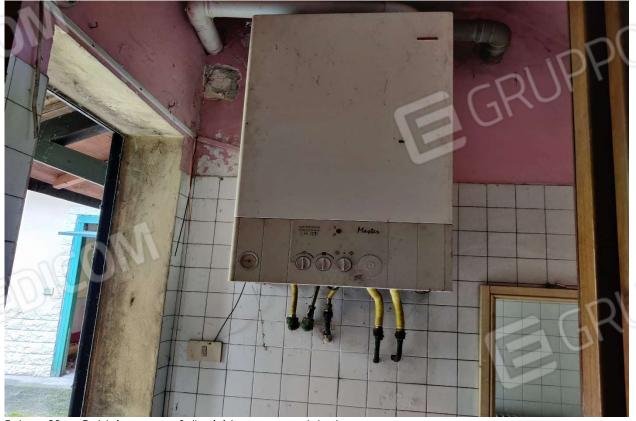
Foto n. 20 – Caldaia a muro. Sulla sinistra accesso dal retro.

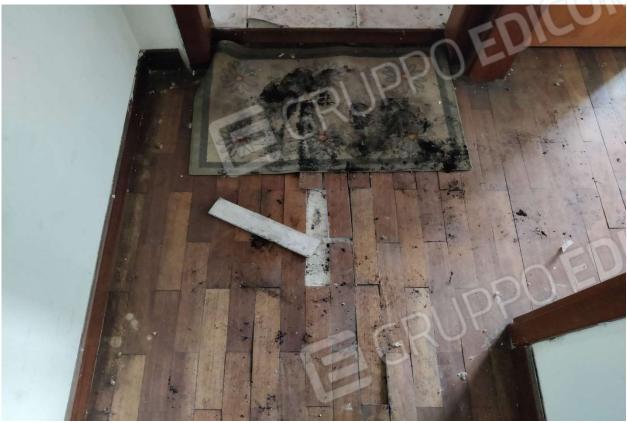
- Foto n. 19 Split interno climatizzazione.
- Foto n. 20 Caldaia a muro. Sulla sinistra accesso dal retro.
- Foto n. 21 Deagrado generale alla pavimentazione.

Foto n. 21 – Deagrado generale alla pavimentazione.

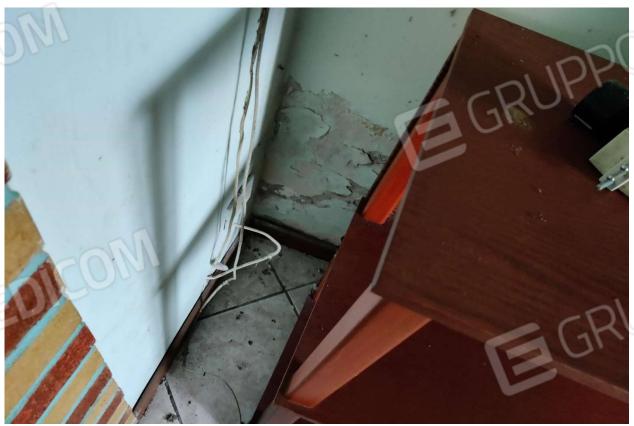
- Foto n. 22 Degrado generale alla parte muraria.
- Foto n. 23 Degrado generale ai serramenti.
- Foto n. 24 Riparazioni non razionali ed antiestetiche.
- Foto n. 25 Degrado alla farte muraria esterna.

Foto n. 22 – Degrado generale alla parte muraria.

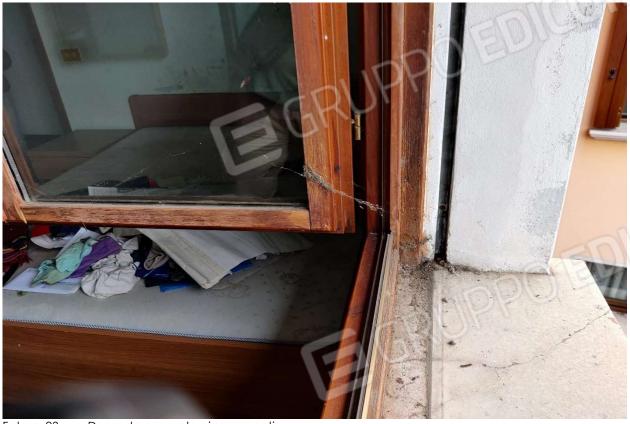
Foto n. 23 – Degrado generale ai serramenti.

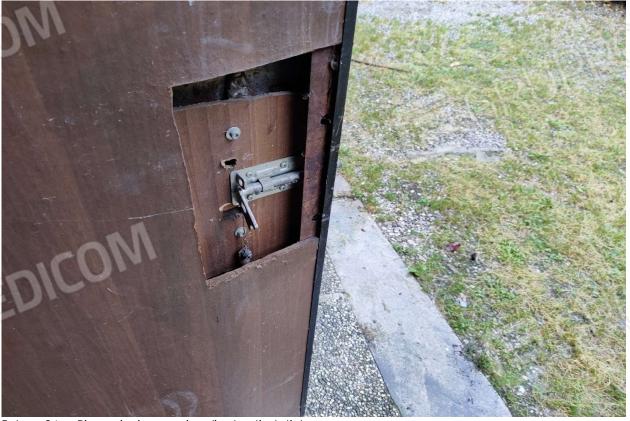
Foto n. 24 – Riparazioni non razionali ed antiestetiche.

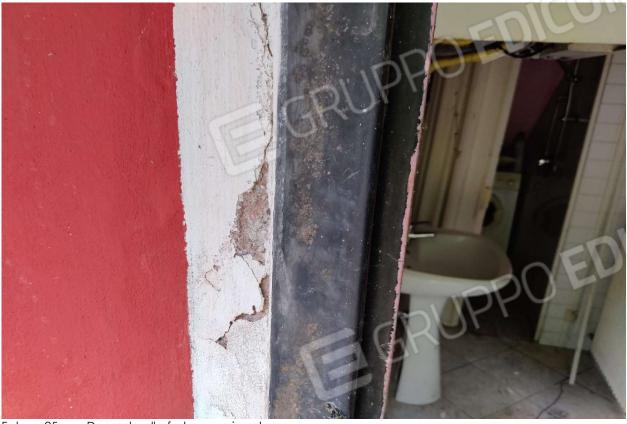
Foto n. 25 – Degrado alla farte muraria esterna.

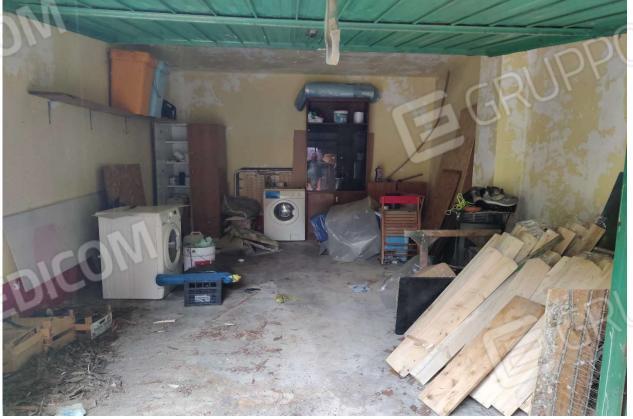
- Foto n. 26 Interno dell'autorimessa.
- Foto n. 27 Interno dell'autorimessa.
- Foto n. 28 Pensilina comune per la quale non sono stati rinvenuti titoli autorizzativi.

Foto n. 26 – Interno dell'autorimessa.

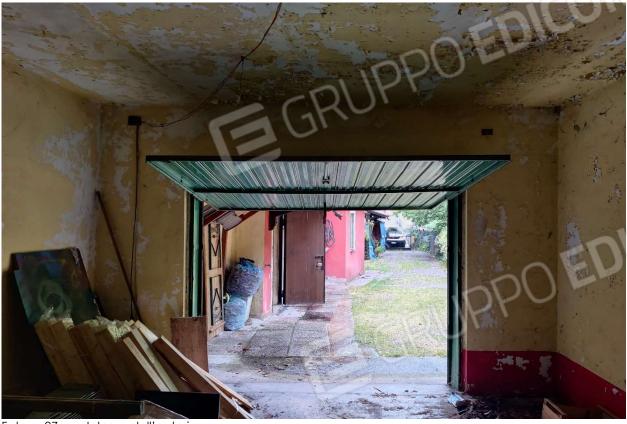
Foto n. 27 – Interno dell'autorimessa.

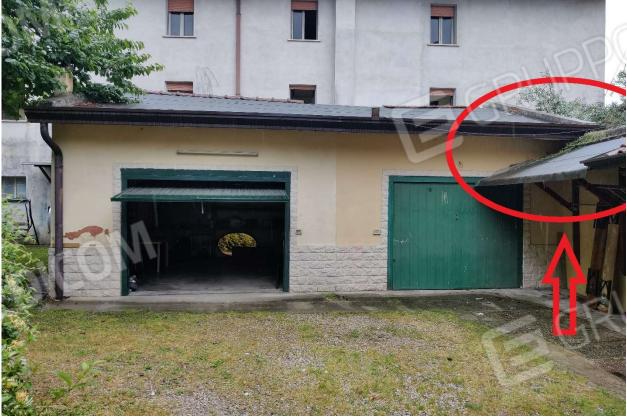
Foto n. 28 – Pensilina comune per la quale non sono stati rinvenuti titoli autorizzativi.
