TRIBUNALE DI PAVIA

N. Gen. Rep. **303/2023**

Tecnico incaricato: geom. Jacopo Bricca

**Beni siti in Comune di Gambolò – Via Fratelli Cairoli n.36
Lotto Unico**

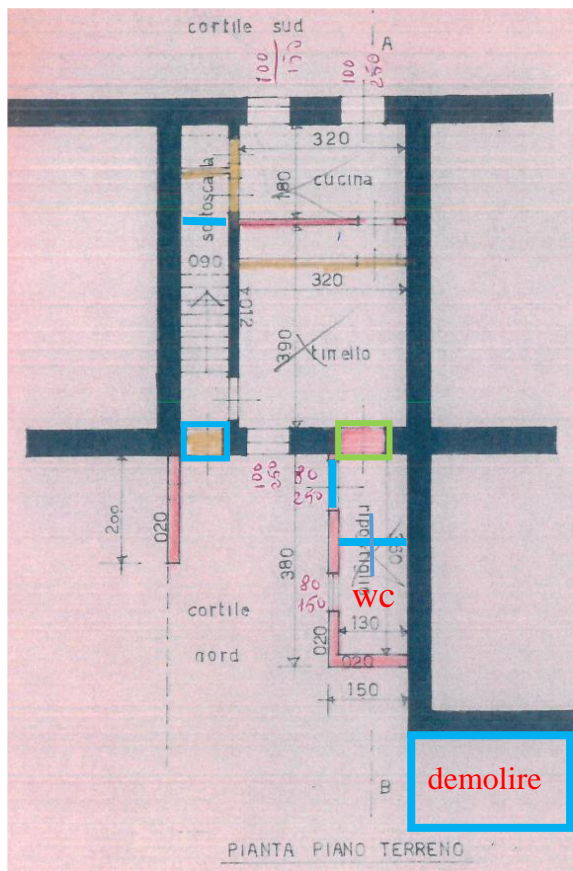
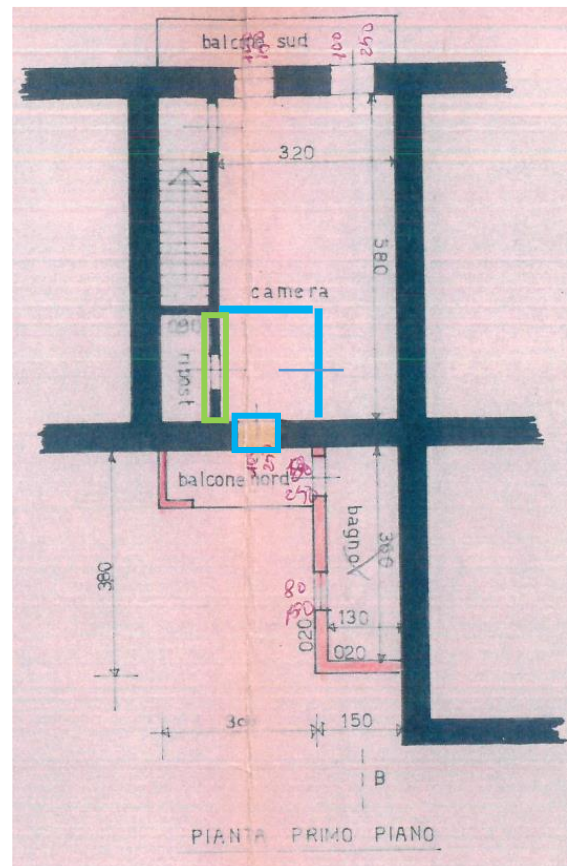
In tinta blu le porzioni di costruzione in difformità ed in tinta verde le porzioni di demolizioni in difformità.

Nello specifico si segnala che, al piano terra, è stato ricavato un locale bagno in sostituzione del ripostiglio, tamponata una porzione di sottoscala, chiuse ed aperte porte comunicanti con l'esterno/interno.

Al piano primo invece è stata modificata una portafinestra in finestra, demolito una porzione di tavolato e realizzato nuovo locale adibito a studio.

Infine si riscontra inoltre, nell'area pertinenziale retrostante all'abitazione, la presenza di un ricovero attrezzi, costruito in legno, per il quale non è stato richiesto titolo abilitativo e pertanto, vista la precarietà dello stesso, valutata la mancanza edificatoria, occorrerà provvederne la demolizione.

Per le difformità interne rilevate, sarà necessario presentare, mezzo professionista abilitato, una Scia in sanatoria per l'adeguamento dello stato attuale dell'immobile. Si renderà altresì necessaria

l'acquisizione di un certificato d'idoneità statica avendo effettuato opere su strutture portanti. Si quantifica cautelativamente l'onere professionale in € 2.500,00 oltre € 516,00 quale sanzione minima amministrativa.

Per la demolizione, smaltimento e messa in ripristino dell'area cortilizia si quantifica cautelativamente la spesa per € 1.500,00.
