- **ALLEGATO VI – Rilievo metrico e fotografico**

appartamento sub 47 sito al primo piano
con ingresso da via Falcone n. 8
scala 1:100

garage sub 12 sito al piano seminteritato
con ingresso da via Falcone n. 6
scala 1:100

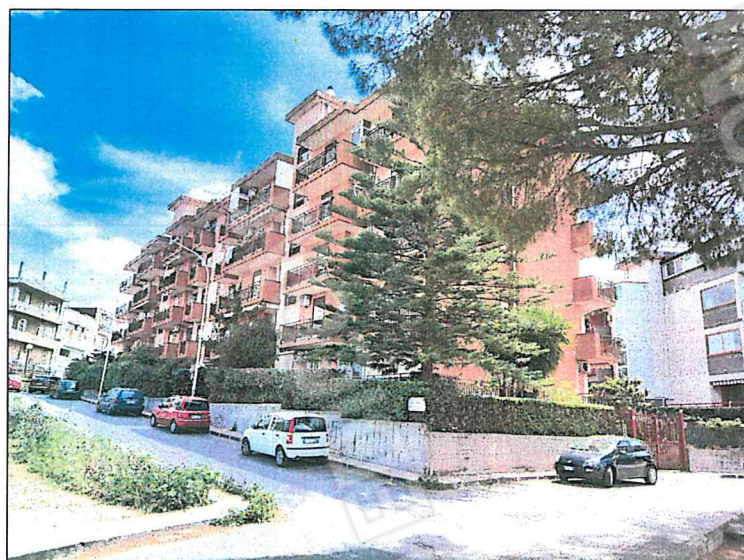
Foto 3 - Vista del condominio da via Falcone in cui si trovano appartamento e garage. L'immobile è suddiviso in 2 corpi di fabbrica: scala A e B; esso è composto da 6 piani fuori terra dotato di terrazze al piano rialzato e spazi a verde. Lo stato conservativo dell'immobile realizzato nel 1993 è complessivamente buono.

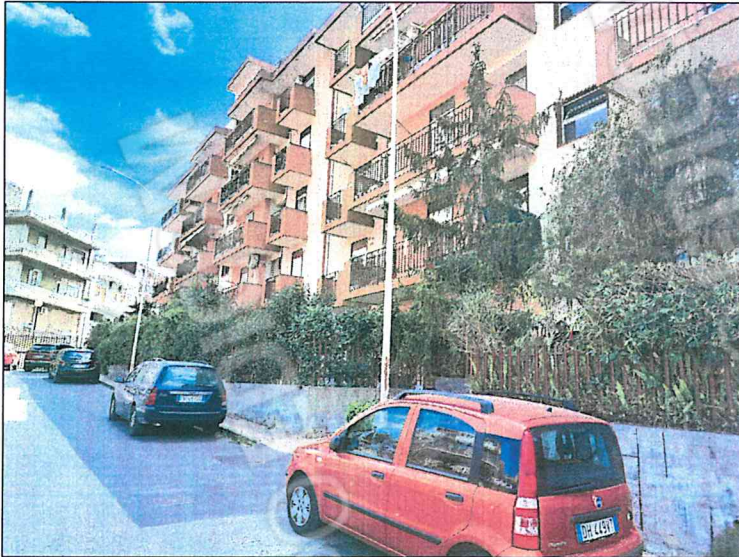
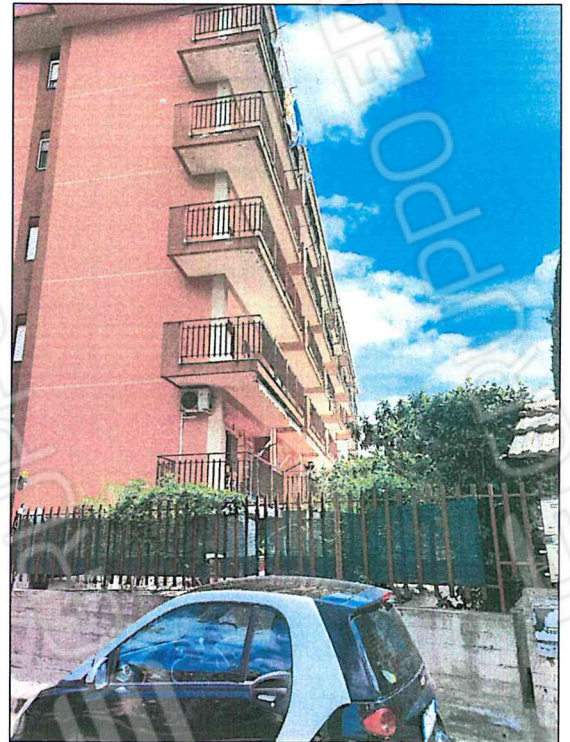
Foto 4-5 - Vista dei prospetti con affacci su via Falcone e su area privata a verde. Le facciate si trovano in buono stato conservativo, ad eccezione dei balconi e del cornicione (con lieve degrado) che necessitano di manutenzione.

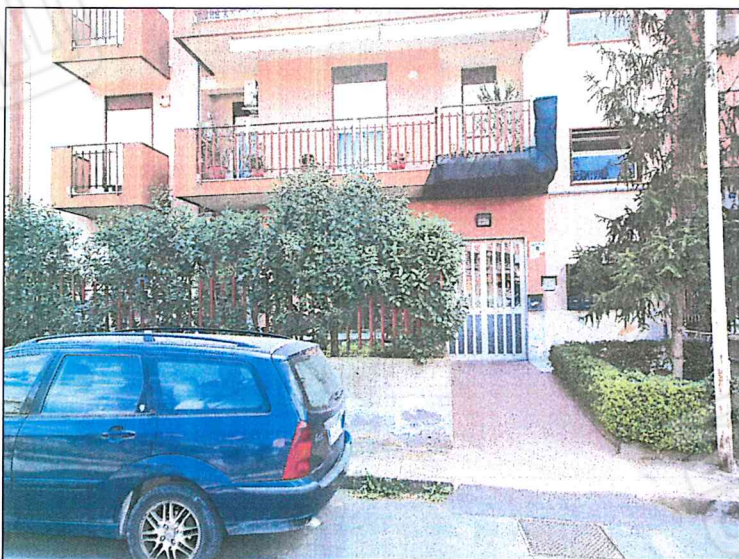
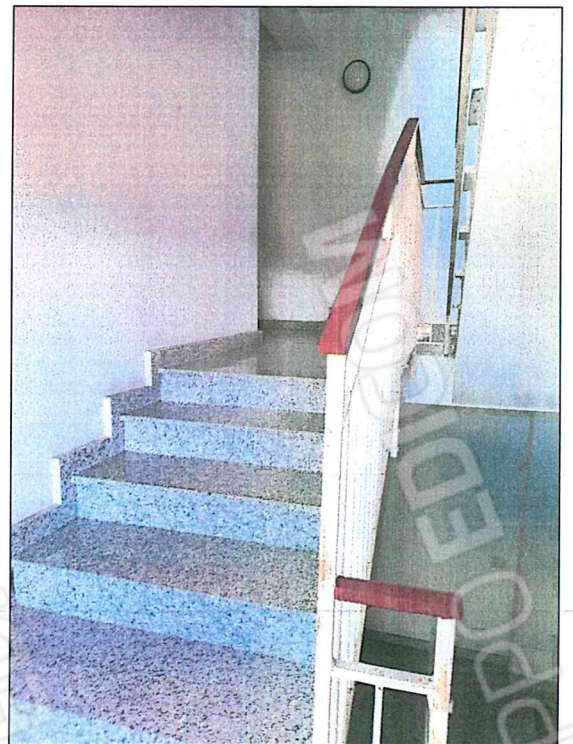
Foto 6-7 - Foto del primo piano con ingresso pedonale dalla scala B. La facciata è rivestita e rifinita ad intonaco. Gli infissi sono in alluminio con persiane avvolgibili. I balconi sono in discreto stato manutentivo. Si accede all'abitazione mediante ascensore e scala condominiale.

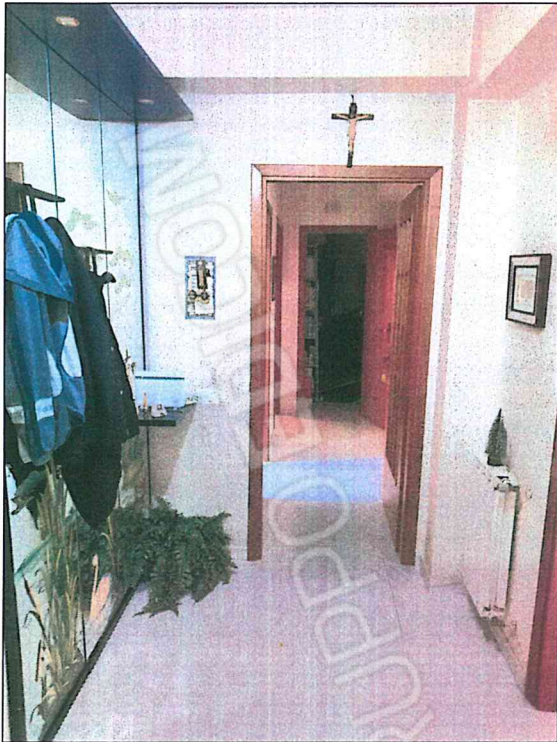
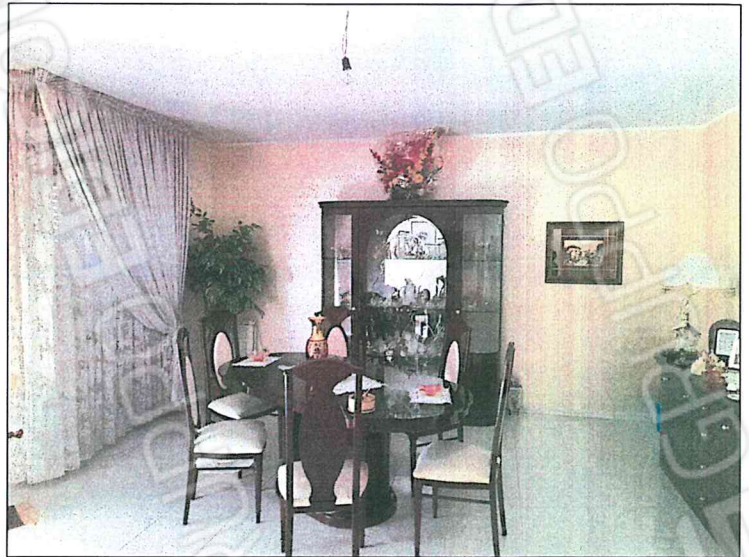
Foto 8-9 - Foto dell'ingresso, del disimpegno e del soggiorno dell'abitazione. Gli ambienti internamente si presentano ben rifiniti con intonaco e tinteggiatura, pavimento in grès ceramico, alcune porte con legno e vetro.

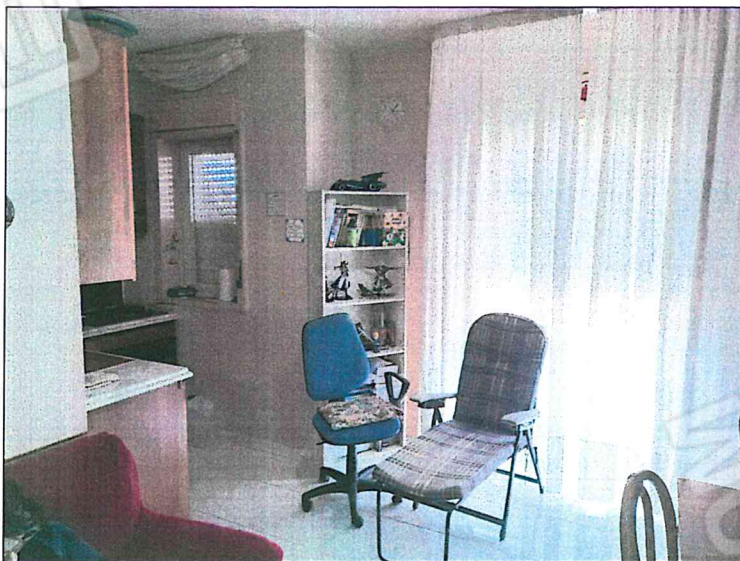
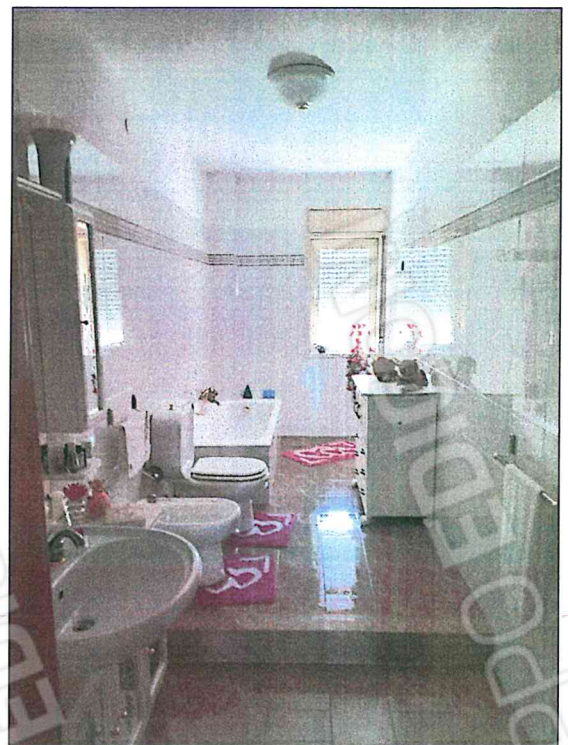
Foto 10-11 - Foto della cucina-pranzo e del wc in buono stato conservativo e con pareti rivestite in ceramica. Gli infissi degli vari ambienti sono in alluminio, di buona qualità.

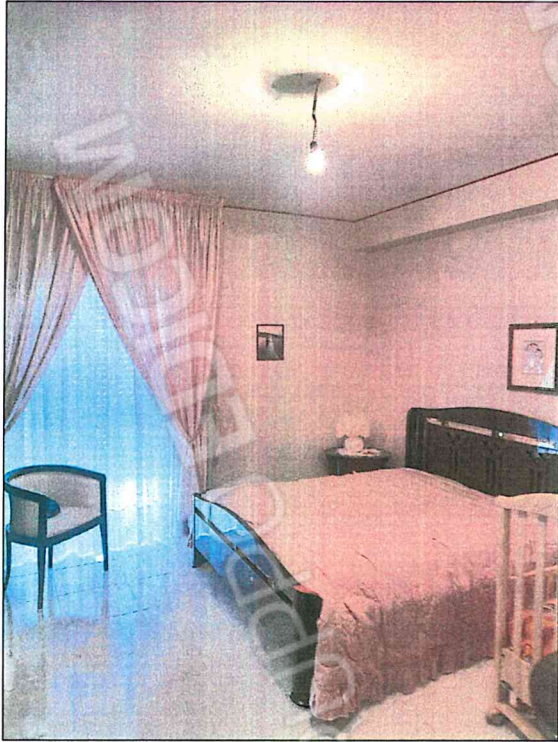
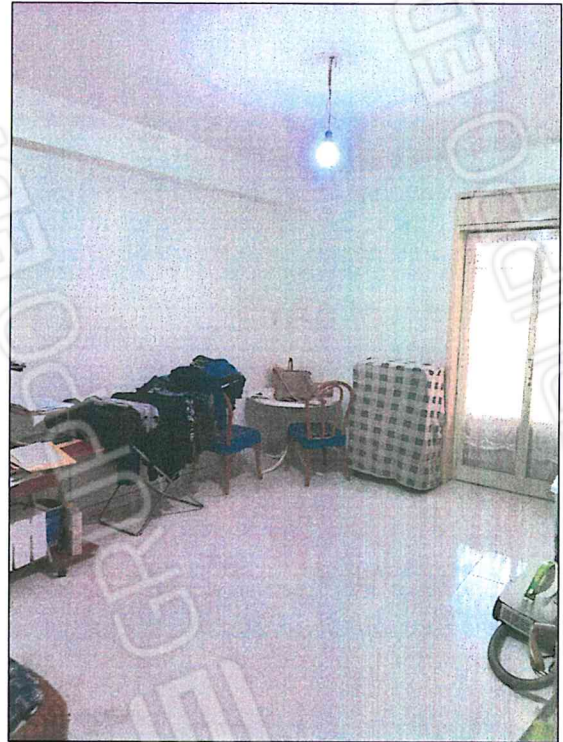
Foto 12-13 - Ambienti della zona notte camera 1 e camera 2 a cui si accede dal disimpegno. Entrambe le camere sono ben rifinite, complessivamente si trovano in buono stato conservativo ma non hanno climatizzazione.

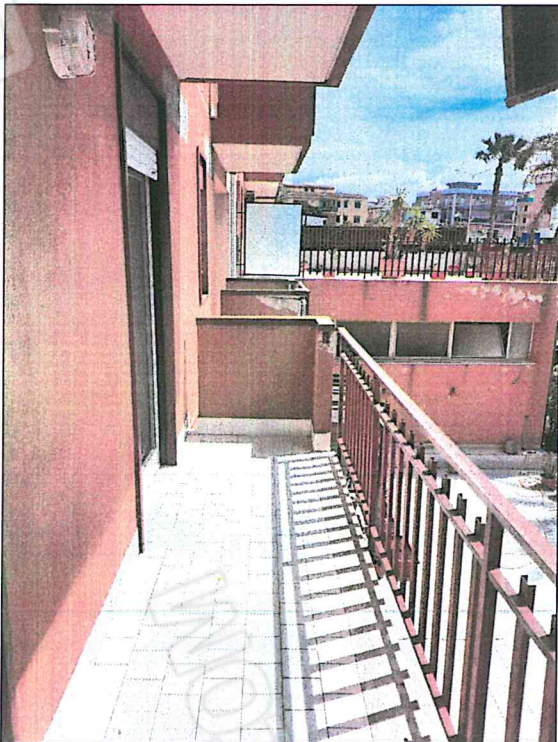
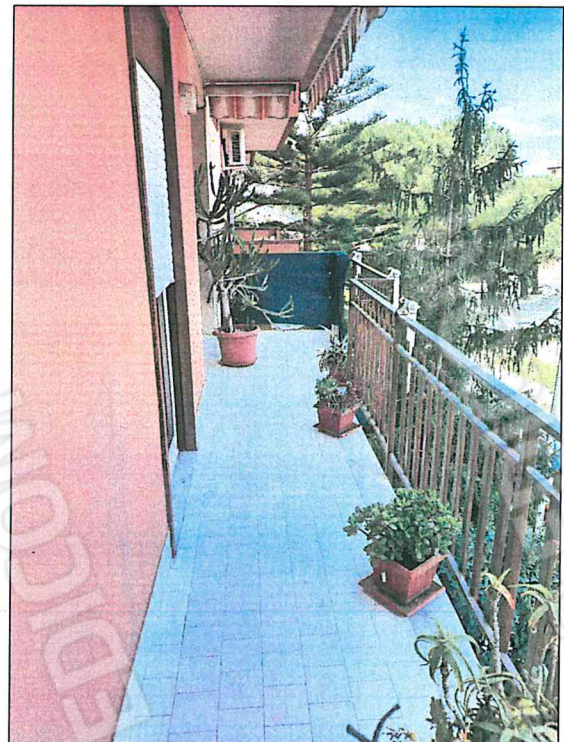
Foto 14-15 - Foto dei balconi rispettivamente lato soggiorno e lato cucina. I balconi sono pavimentati, il parapetto costituito da ringhiera in ferro e muretto e le solette dei ballatoi necessitano di manutenzione.

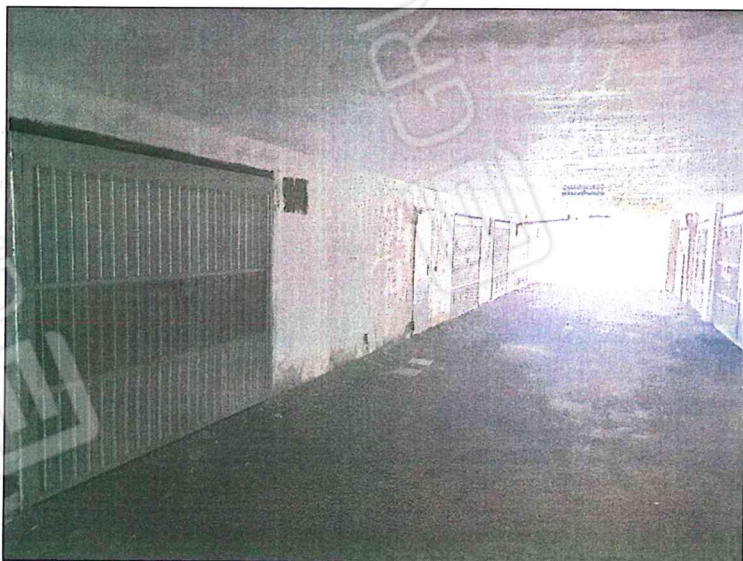
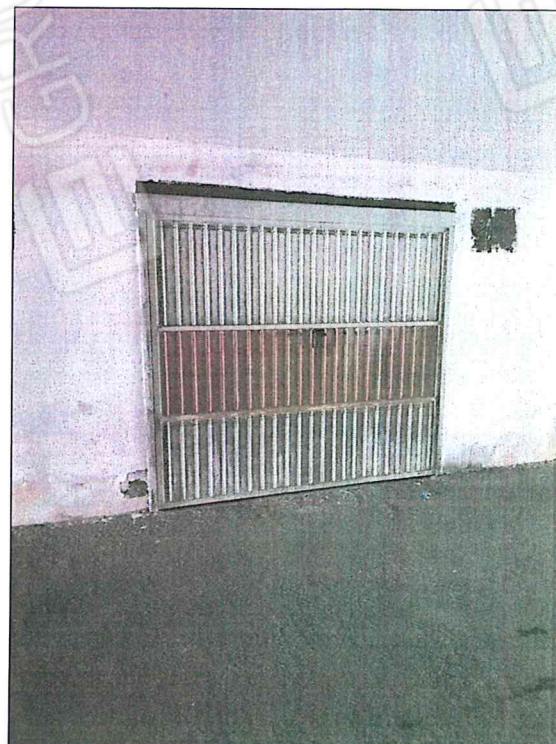
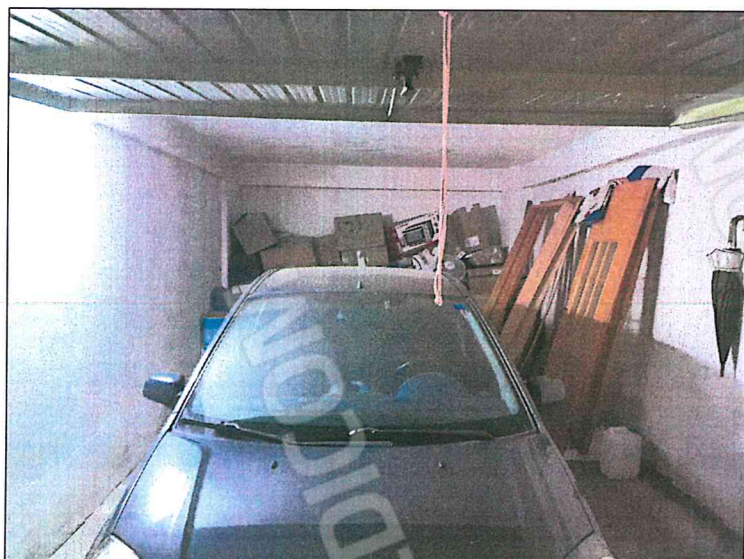
Foto 17-18-19 - Foto della corsia di manovra, della porta e dell'interno del garage ad un posto auto. Il garage è rifinito con intonaco e sono presenti lievi strati di umidità.
