## RELAZIONE DI CONSULENZA TECNICA DI UFFICIO **PROCEDIMENTO DI ESECUZIONE** **IMMOBILIARE N. 767/2015 R.G.E.** **LOTTO UNICO**

Procedimento di Esecuzione Immobiliare n. 767/2015 R.G.E., promosso da **BANCA DI CREDITO COOPERATIVO DI ALBEROBELLO E SAMMICHELE DI BARI- SOCIETA' COOPERATIVA** in danno di

## CONSULENZA TECNICA DI UFFICIO- LOTTO UNICO

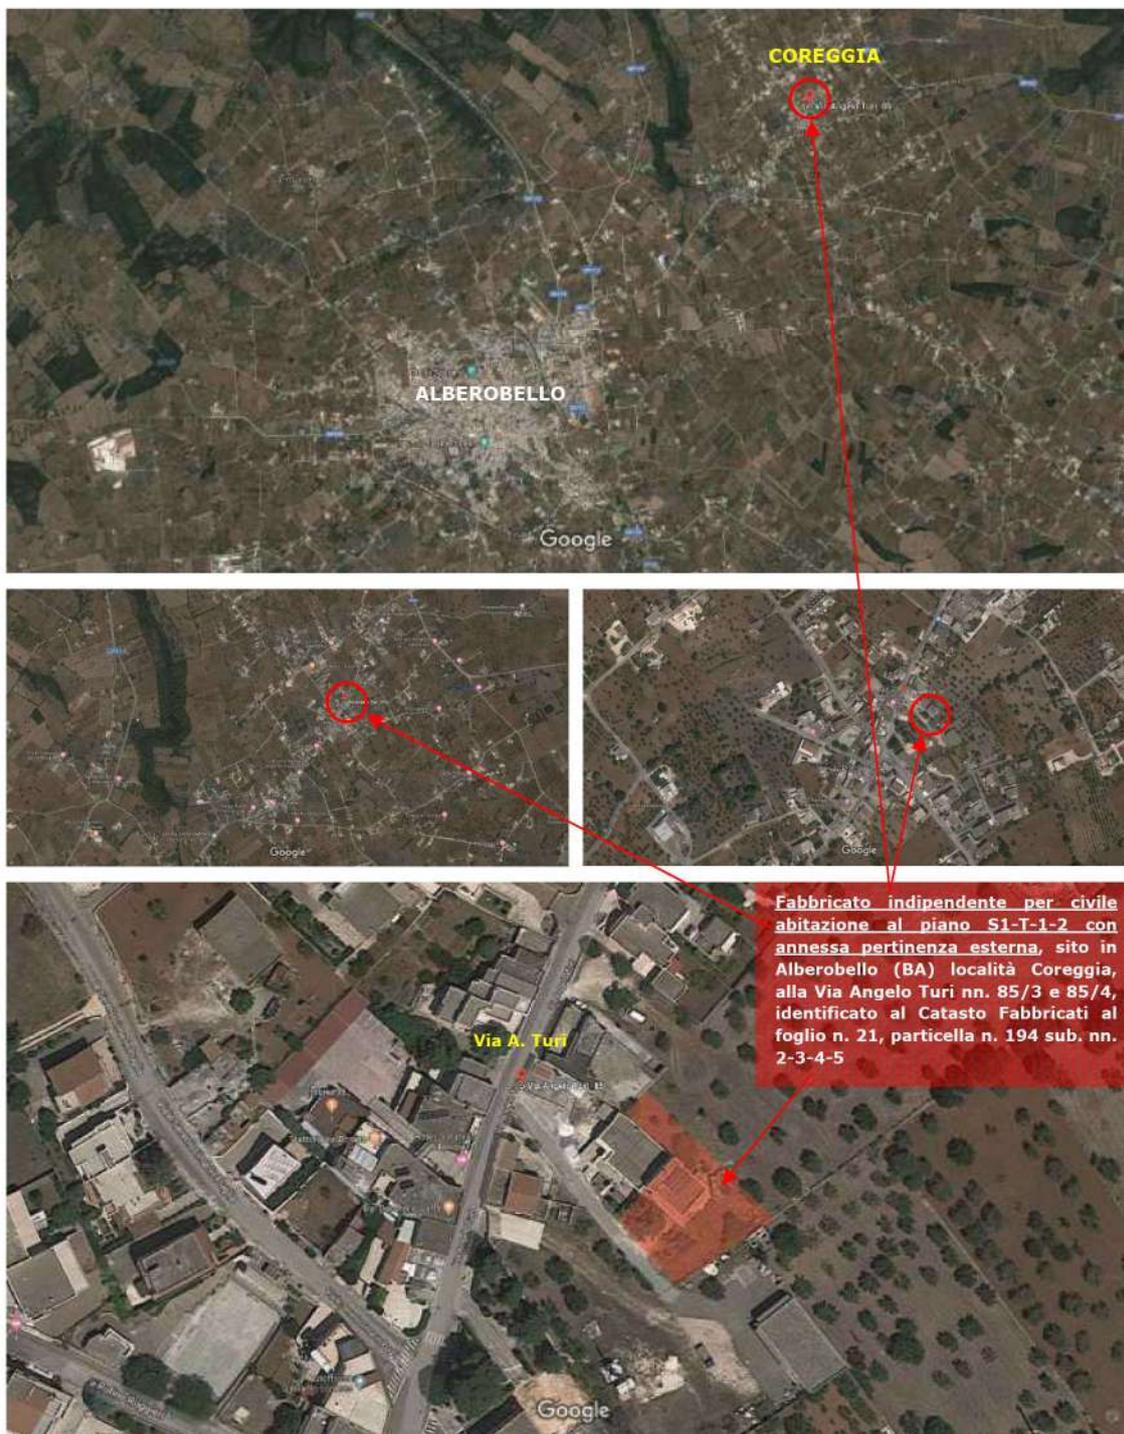
Foto satellitari

Il bene in esame, insiste su di un **lotto** di pianta irregolare e superficie complessivamente di circa **952 mq** di cui, circa 122 mq coperti dall'abitazione e

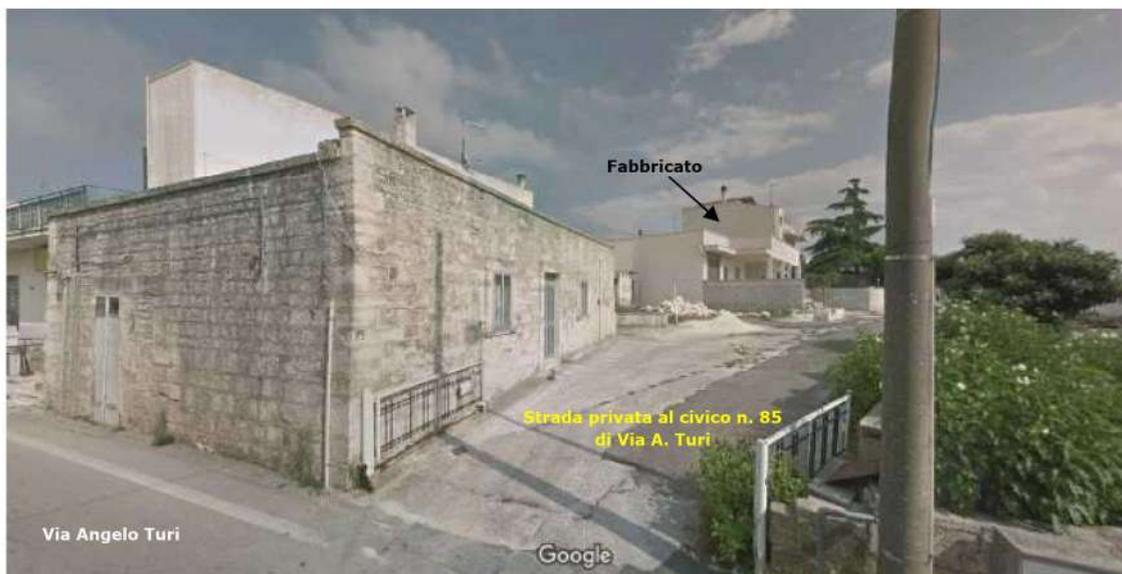
Foto satellitare. Strada privata comune con accesso da Via Angelo Turi n. 85

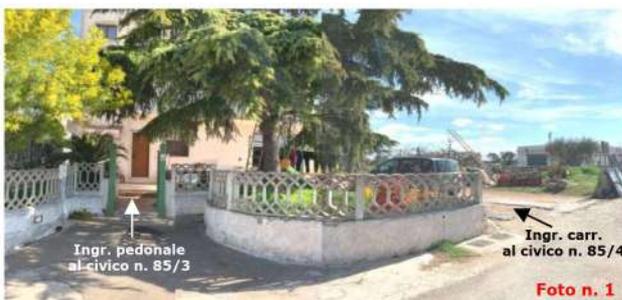
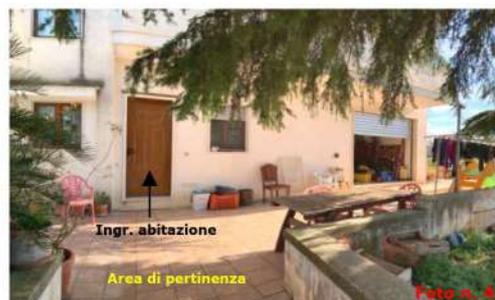
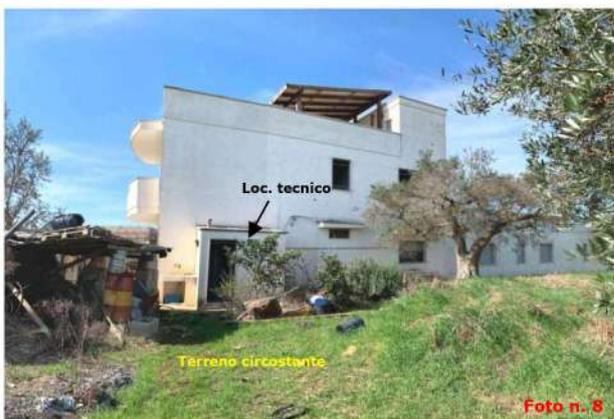
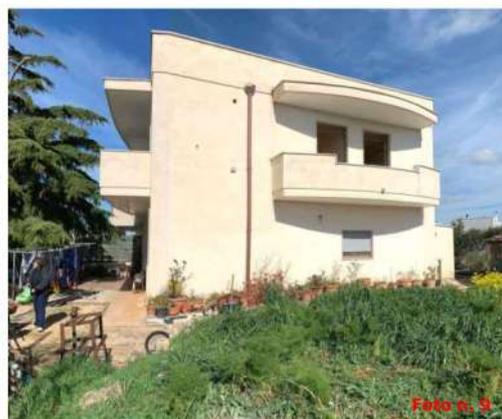
paramento dello spessore di 30 cm e le tramezzature interne sono realizzate in tufelle dello spessore di 10 cm. Il corpo scala di pianta rettangolare, presenta anch'essa struttura portante in c.a., così come i gradini ed i ballatoi di arrivo e di riposo. I prospetti esterni, si presentano in buone condizioni di conservazione e manutenzione, con facciate rifinite ad intonaco ed idropittura per esterni di colore bianco (cfr. all. 5); i balconi sono chiusi da parapetti in muratura (cfr. all. 5).

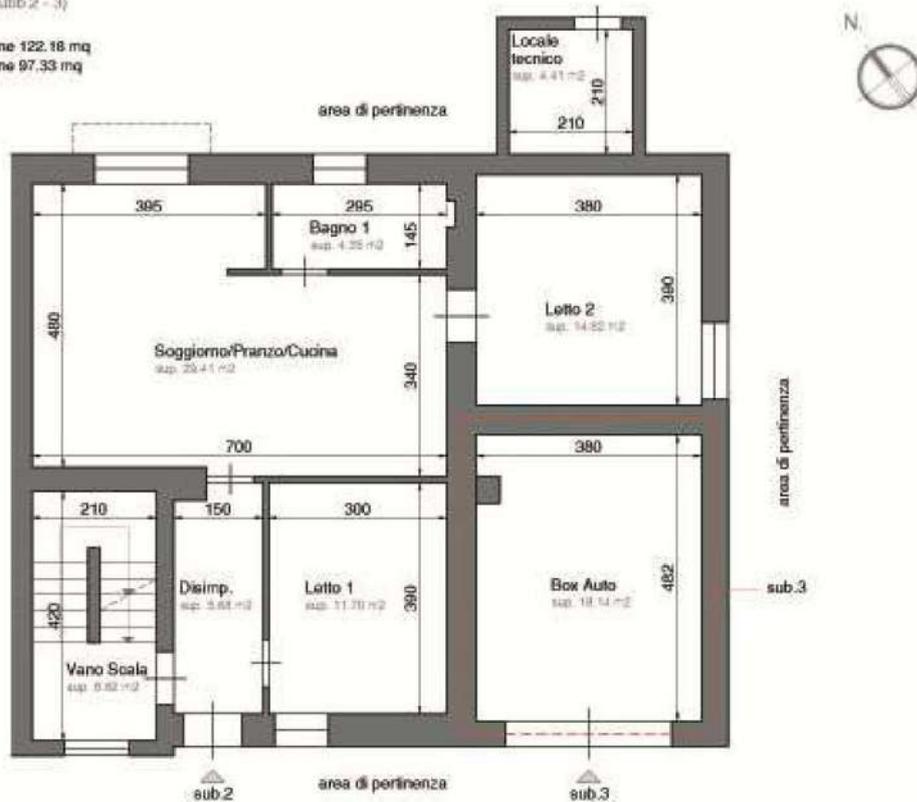
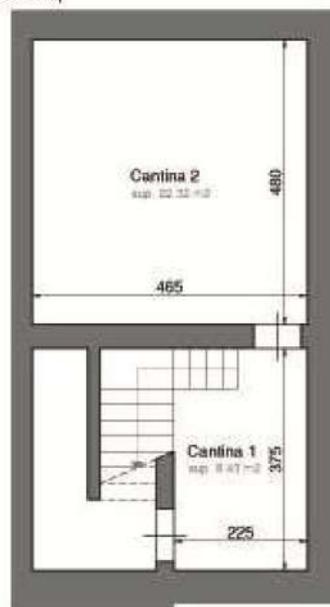
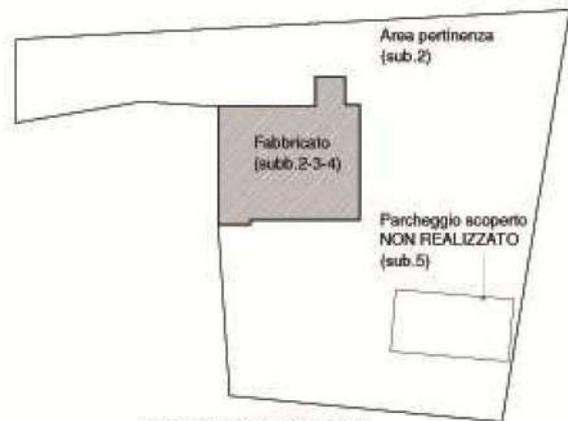
**Fabbricato indipendente per civile abitazione al piano S1-T-1-2, con annessa area di pertinenza, sito in Alberobello (BA) località Coreggia alla Via Angelo Turi nn. 85/3 e 85/4 - Pianta Piano S1-T. Stato dei luoghi**

### PIANO TERRA (subb 2 - 3)

h 3.00 m  
superficie lorda abitazione 122.18 mq  
superficie netta abitazione 97.33 mq

### PIANO INTERRATO (sub.2)

h 3.20 m  
superficie lorda cantina 40.17 mq  
superficie netta cantina 30.75 mq

### PLANIMETRIA (subb.2 - 3 - 4 - 5)

superficie lorda lotto (incluse fabbricato) 952 mq  
superficie lorda abitazione 122.18 mq

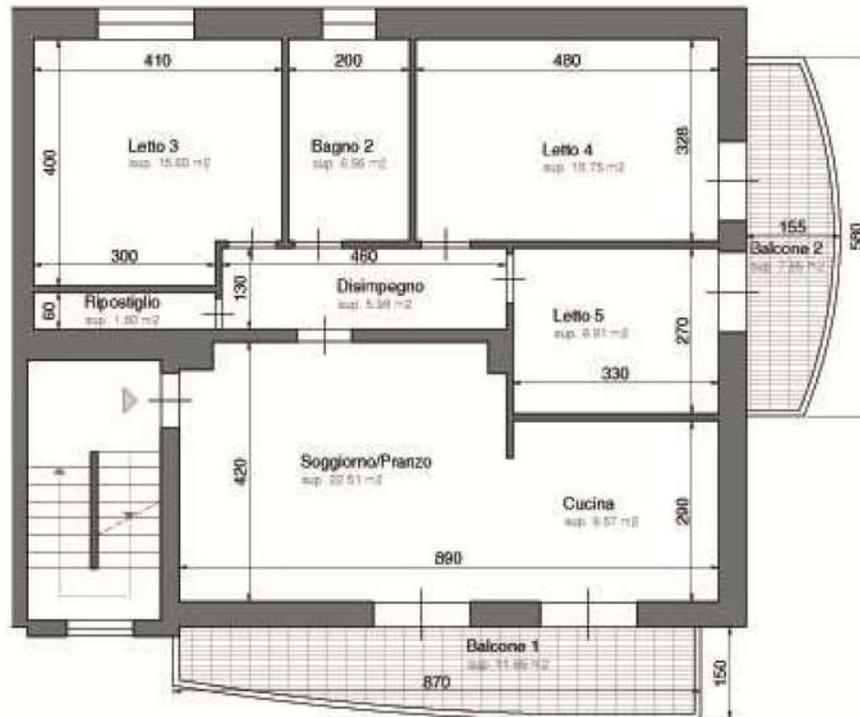
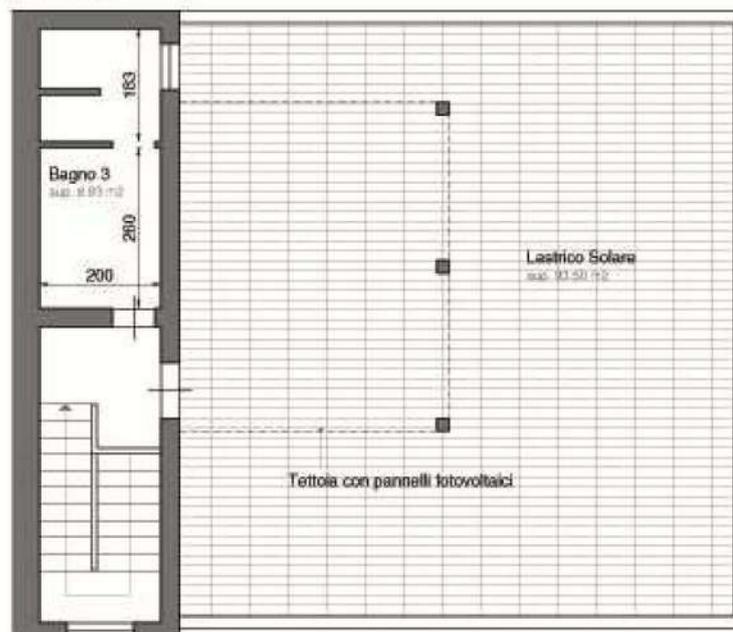
**Fabbricato indipendente per civile abitazione al piano S1-T-1-2, con annessa area di pertinenza, sito in Alberobello (BA) località Coreggia alla Via Angelo Turi nn. 85/3 e 85/4 – Pianta Piano 1-2. Stato dei luoghi**

### PIANO PRIMO

h 2.70 m  
superficie lorda abitazione 104,87 mq  
superficie netta abitazione 86,68 mq  
superficie lorda esterna (balconi) 19,70 mq

### PIANO COPERTURA

h 2.50 m  
superficie lorda abitazione 13,33 mq  
superficie netta abitazione 8,83 mq  
superficie lorda esterna (lastrico solare) 93,50 mq

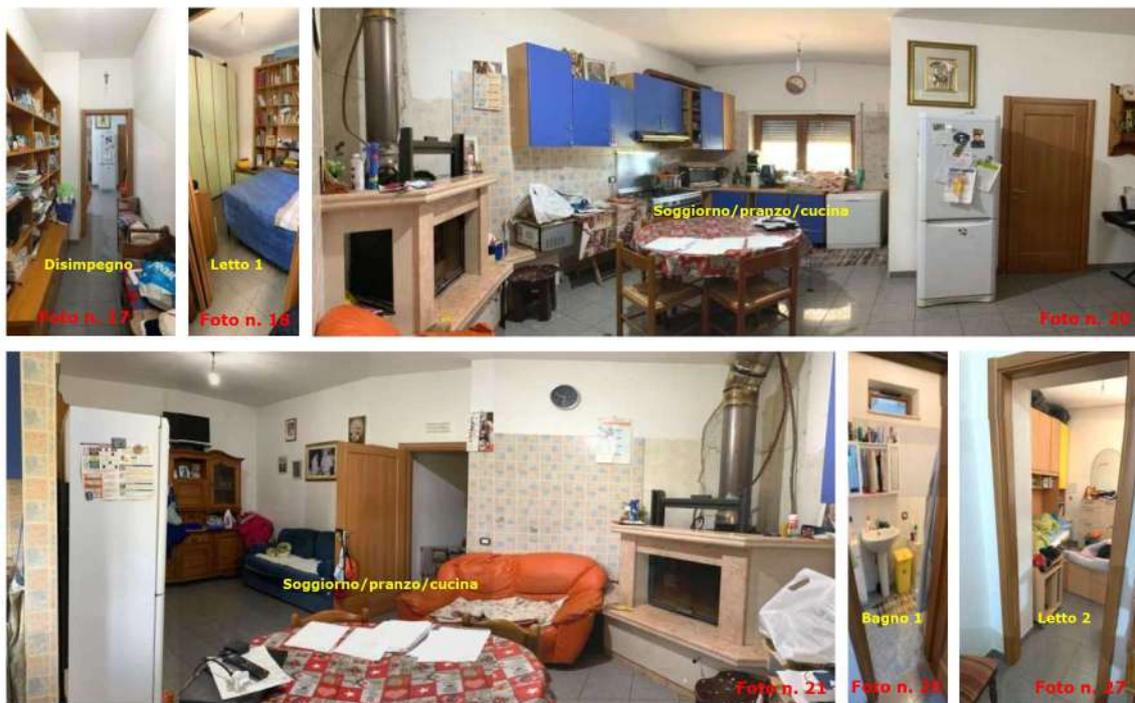
**Piano Primo.** Giunti al pianerottolo al piano primo, si accede direttamente in un unico grande ambiente destinato a **soggiorno/pranzo/cucina**, di pianta rettangolare e superficie utile (prevista da progetto) di circa 32 mq (cfr. all. 4-5,11). Il suddetto ambiente é dotato di **balcone 1**, di pianta irregolare e superficie utile di circa 12 mq (cfr. all. 4-5,11). A sinistra dell'ingresso si accede al **disimpegno**, di pianta rettangolare e superficie utile (prevista da progetto) di circa 6 mq (cfr. all. 4-5,11). A sinistra del corridoio si trova il **ripostiglio**, di pianta rettangolare e superficie utile (prevista da progetto) di circa 2 mq (cfr. all. 4-5,11) e di fronte sono presenti in sequenza, la **camera da letto 3** di pianta rettangolare e superficie utile (prevista da progetto) di circa 16 mq, il **bagno 2** di pianta rettangolare e superficie utile (prevista da progetto) di circa 7 mq e la **camera da letto 4** di pianta rettangolare e superficie utile (prevista da progetto) di circa 16 mq (cfr. all. 4-5,11). A destra del disimpegno, si entra nella **camera da letto 5**, di pianta rettangolare e superficie utile (prevista da progetto) di circa 9 mq (cfr. all. 4-5,11). Il **balcone 2** sviluppa una superficie utile di circa 8 mq (cfr. all. 4-5,11).

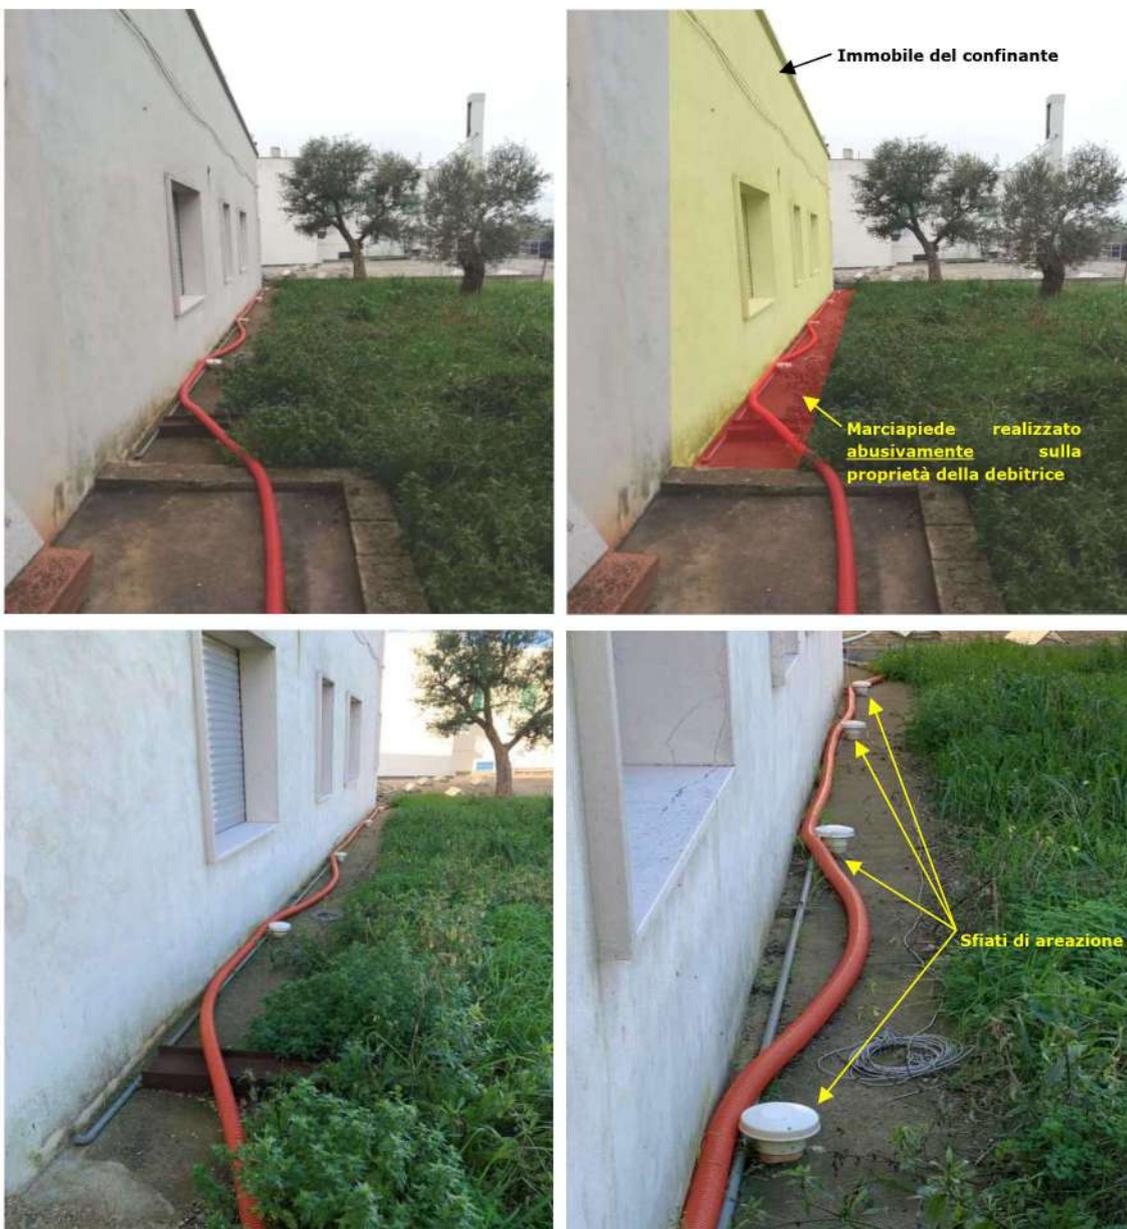
Per quanto riguarda la **realizzazione** dell'intercapedine [REDACTED] il Sig. [REDACTED] di cui il CTU **ignorava l'esistenza** (in quanto non informata dei fatti durante l'inizio delle operazioni peritali del 13.03.2019- all. 7), **si specifica** che trattasi di **marciapiede** in cemento o come indicato sul verbale della Polizia Municipale di Alberobello del 12.11.2014, di "**... passerella al retro del fabbricato ... delle dimensioni di circa 10 mt per cm 0.80 ...**" (cfr. all. 8), in prosecuzione a quello già esistente realizzato dalla [REDACTED] e caratterizzato dalla presenza di n. 4 sfiati di areazione posti a distanza l'uno dall'altro di circa 2 m (vedi foto nn. 1-2-3-4-5-6).

Foto nn. 1-2-3-4. Marciapiede realizzato abusivamente su proprietà della debitrice. Rilievo fotografico a cura del CTU effettuato in data 20.12.2019

Tale marciapiede é stato **costruito abusivamente** [REDACTED] **sulla proprietà della debitrice** e pertanto, dovrà essere necessariamente **RIMOSSO**. Dalle verifiche effettuate presso l'Ufficio Tecnico del Comune di Alberobello e dalla documentazione acquisita dalla debitrice in data 20.12.2019 (cfr. all. 8), **si rileva** che la stessa [REDACTED], ha **presentato esposto** per il citato abuso presso il Comune di Alberobello e che **ad oggi non ci sono cause in corso**.

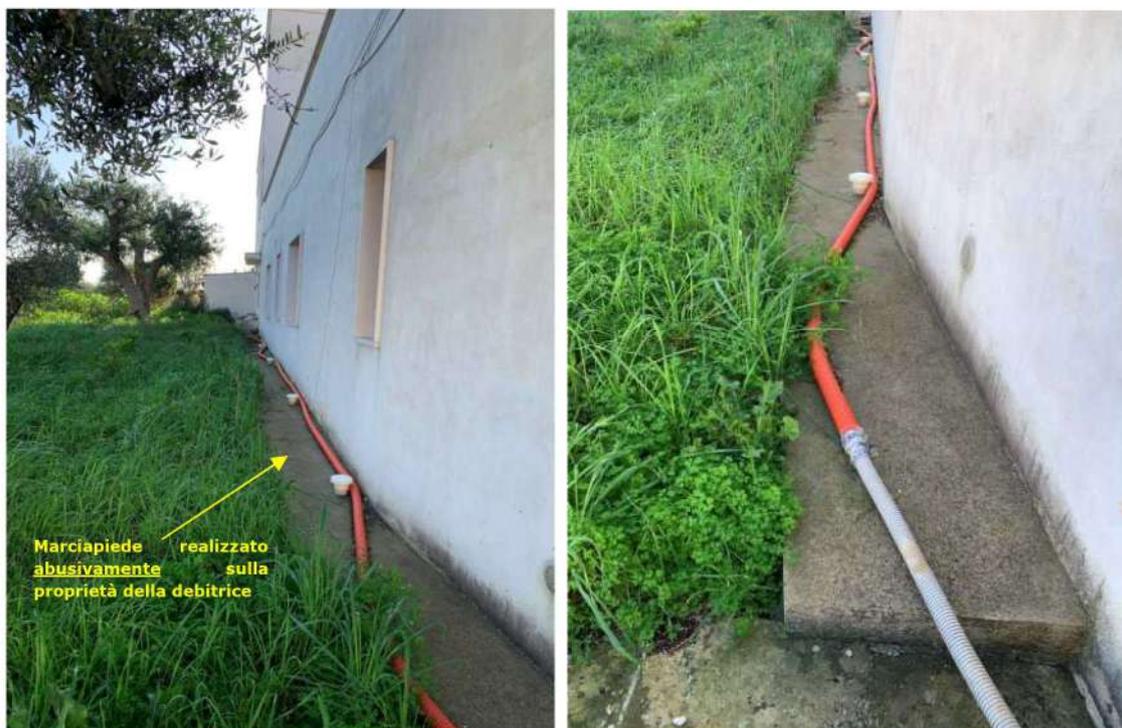
Foto nn. 5-6. Marciapiede realizzato abusivamente su proprietà della debitrice.  
Rilievo fotografico a cura del CTU effettuato in data 20.12.2019
