TRIBUNALE DI BARI

CONSULENZA TECNICA D'UFFICIO - RG. 170/2020

RELAZIONE DI CONSULENZA

ACCERTAMENTO DANNI DA INFILTRAZIONE

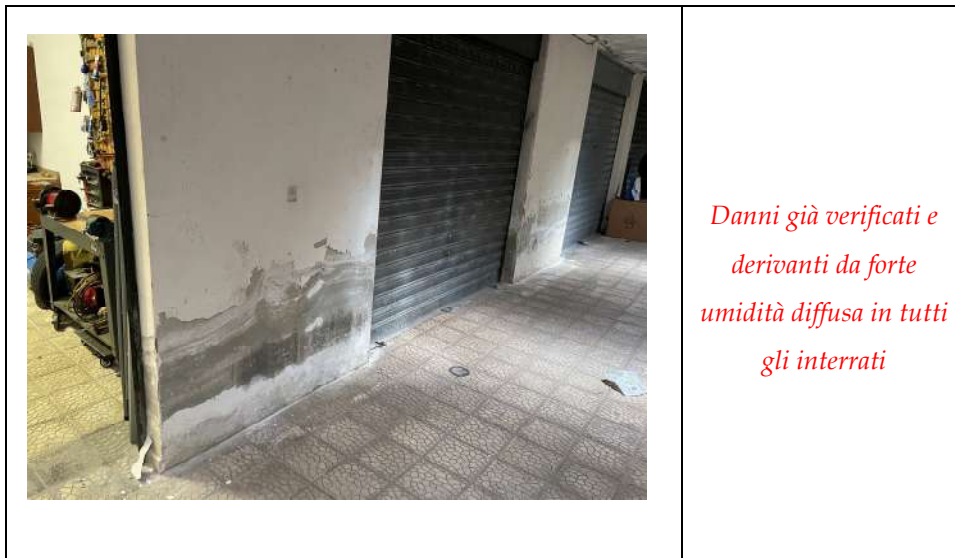
quelli derivanti da una evidente perdita che aveva imbibito la muratura di confine con il vicino, controllando visivamente e con l'ausilio di termocamera FLIR.

Di ogni foto sopra riportata e realizzata con l'ausilio di termocamera FLIR, si può vedere della stessa immagine, la foto effettuata con la termo-camera, la foto in sovrapposizione e la foto normale.

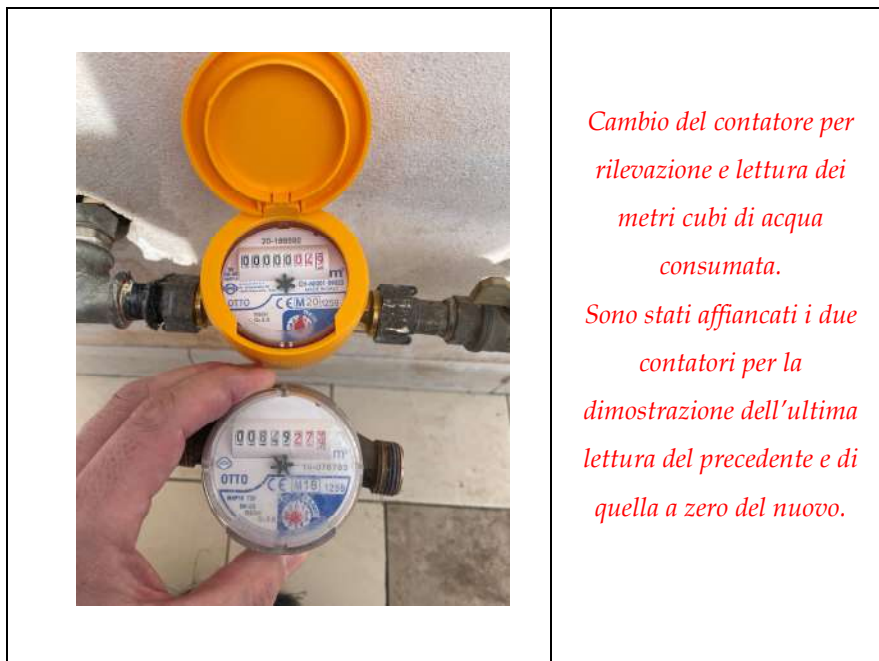
Si fa presente, in ultima analisi, che il tecnico con competenze in idraulica ha anche constatato un problema di letture nel contatore che aveva la turbina radiale o "girante" che effettuava piccole rotazioni anche ad impianto completamente chiuso e si è pensato quindi di cambiarlo, per evitare di avere successivi problemi di lettura.

Tale problema sarà necessario comunicarlo anche all'amministratore di condominio, perché prenda le dovute precauzioni nel conteggio della perdita rilevata.
