**Procedura Esecutiva N.R.G.E. 36/2020**

**LOTTO 2**

**ELABORATO PERITALE**

**Immobile residenziale sito in Favara via Della Repubblica n° 21**  
**censito al Catasto Fabbricati al**  
**foglio 68 mappale 2385 sub 5 piano secondo**

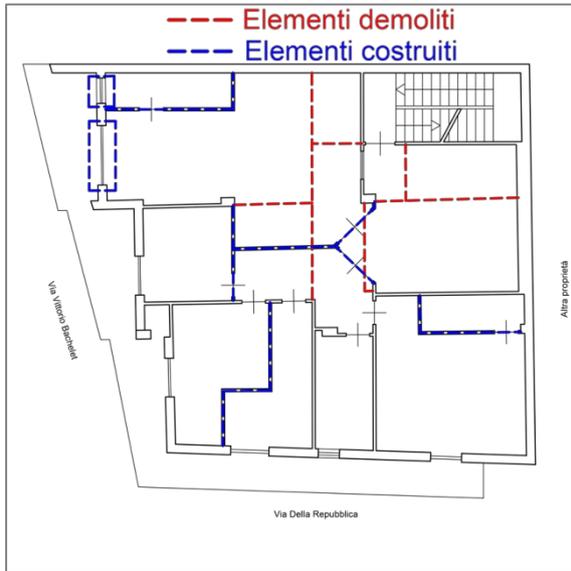
Pianta piano secondo – rilievo geometrico del 07/07/2022

Nel raffronto tra gli elaborati grafici allegati alla Concessione edilizia in Sanatoria e il rilievo geometrico effettuato dal sottoscritto durante le fasi di sopralluogo, si evince la non regolarità urbanistica e in particolare:

- a. La diversa distribuzione degli spazi interni, in quanto alcuni tramezzi sono stati demoliti ed altri sono stati realizzati. Oltre ai lavori interni è stato modificato il fronte prospiciente su via pubblica con l'apertura di una nuova finestra posta nel cucinotto e la modifica della porta finestra posta in cucina-pranzo.

Al fine di regolarizzare l'abuso effettuato, necessita la presentazione di una SCIA (segnalazione certificata di inizio attività) con pagamento di sanzione di € 1.516,00 ai sensi dell'articolo 3, comma 5 della L.R.16/2016.

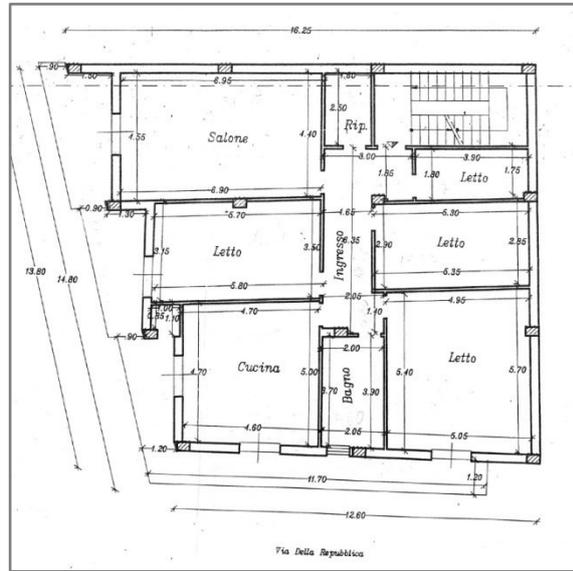
“Pianta piano primo e secondo” – Concessione edilizia in sanatoria n 228/2007

Sono state riscontrate le seguenti difformità: Come trasmesso dall'Ufficio Tecnico del Comune di Favara, per il cespite oggetto di Esecuzione immobiliare facente parte del lotto n 2, è presente agli atti una Concessione Edilizia in Sanatoria n 228/2007 del 03/03/2007.

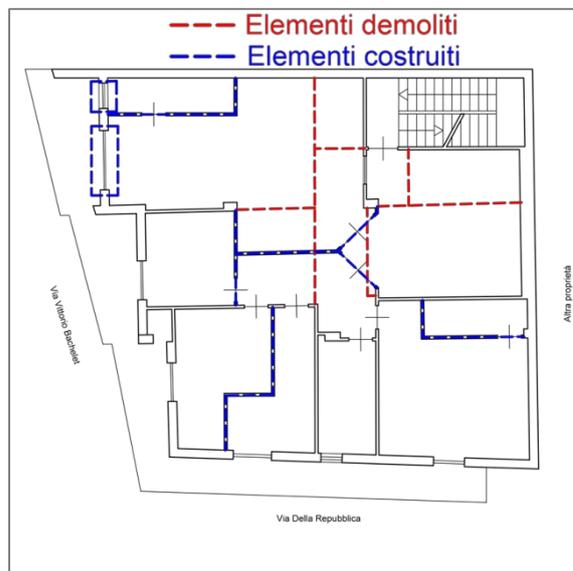
Pianta piano secondo – rilievo geometrico del 07/07/2022

Per il corpo identificato con la particella 2385 sub 5, dalla sovrapposizione della planimetria catastale, con data di presentazione 06/02/2008, con il rilievo geometrico effettuato dal sottoscritto CTU durante la fase di sopralluogo risulta:

- a. La diversa distribuzione degli spazi interni, in quanto alcuni tramezzi sono stati demoliti ed altri sono stati realizzati.

La planimetria catastale del cespite oggetto di perizia non è conforme allo stato di fatto, pertanto si dovrà presentare una pratica DOCFA all’Agenzia delle Entrate sez. Territorio di Agrigento.

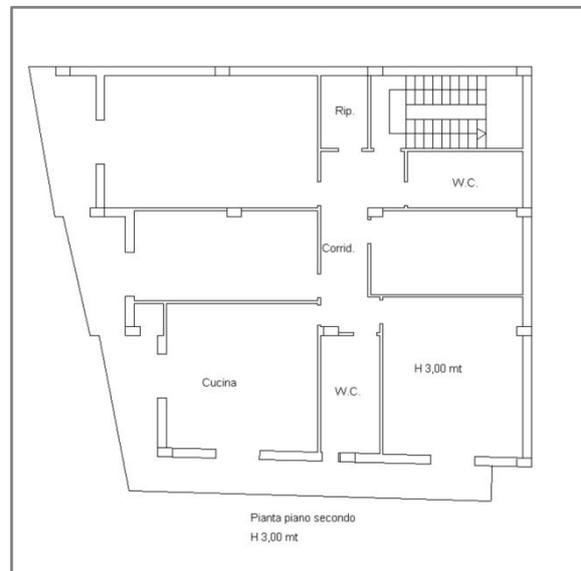
Pianta piano secondo – planimetria catastale del 06/02/2008

Il sottoscritto C.T.U. avendo eseguito presso l'Agenzia delle Entrate sez. Territorio di Agrigento le ricerche di rito con l'ottenimento della planimetria catastale presente in atti per i cespiti in esame, evidenzia la non conformità catastale.

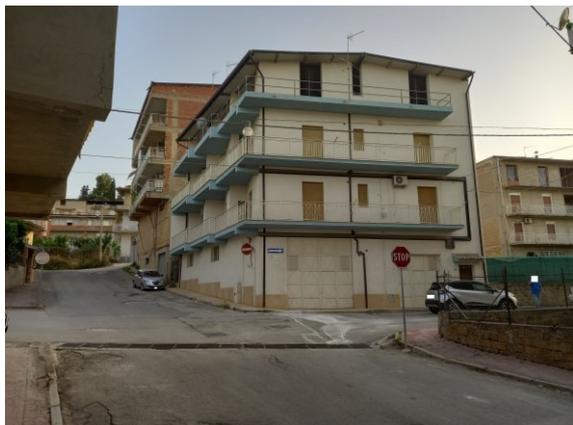
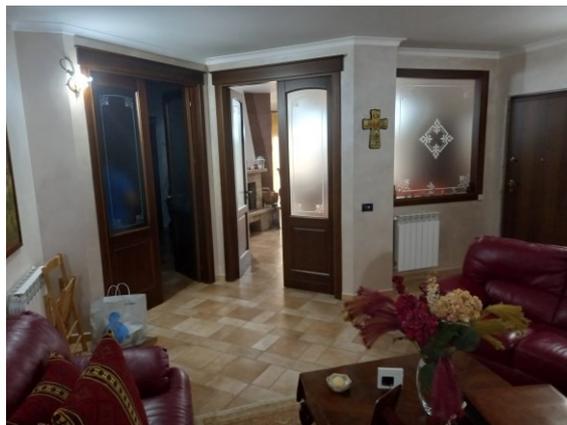
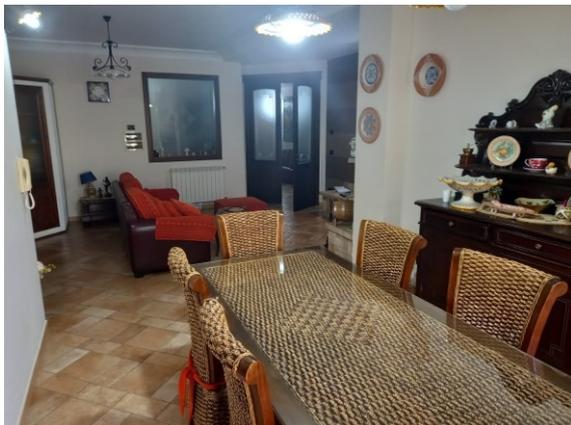
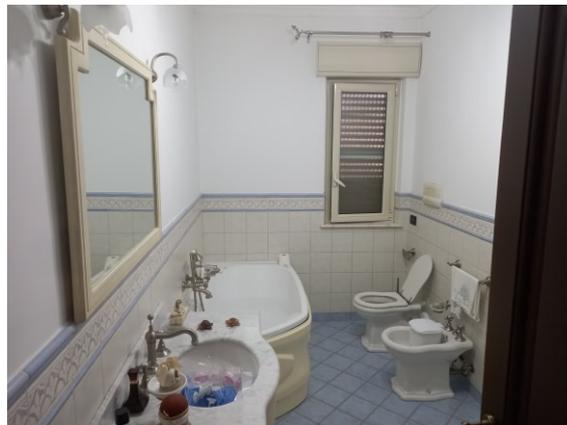
Per quanto riguarda le finiture, portoncino blindato d’ingresso con rifinitura effetto legno, porte interne in legno, serramenti esterni in alluminio con vetrocamera e tapparelle; le pareti e i soffitti sono intonacati con gesso e tinteggiate di bianco; pavimenti in cotto/effetto cotto; I bagni sono completi di sanitari in ceramica bianca, nel W.C.1 è presente una vasca da bagno mentre nel W.C.2 oltre ad una doccia vi è collocata una piletta e relativa lavatrice..

L’impianto di riscaldamento è costituito da una caldaia a gas e un termocamino collegati ai punti di emissione costituiti da termosifoni in alluminio ( per dichiarazione del sig. Alba, la caldaia presente collegata all’impianto non è funzionante).
