**TRIBUNALE ORDINARIO DI
AGRIGENTO**

**PROCEDURA N. 193/2016 R. G.
PROMOSSA DA**

CONSULENZA TECNICA GIUDIZIARIA

Elaborati:	TECNICO INCARICATO: DOTT. CALOGERO BENNICI
Perizia Lotto n. 6

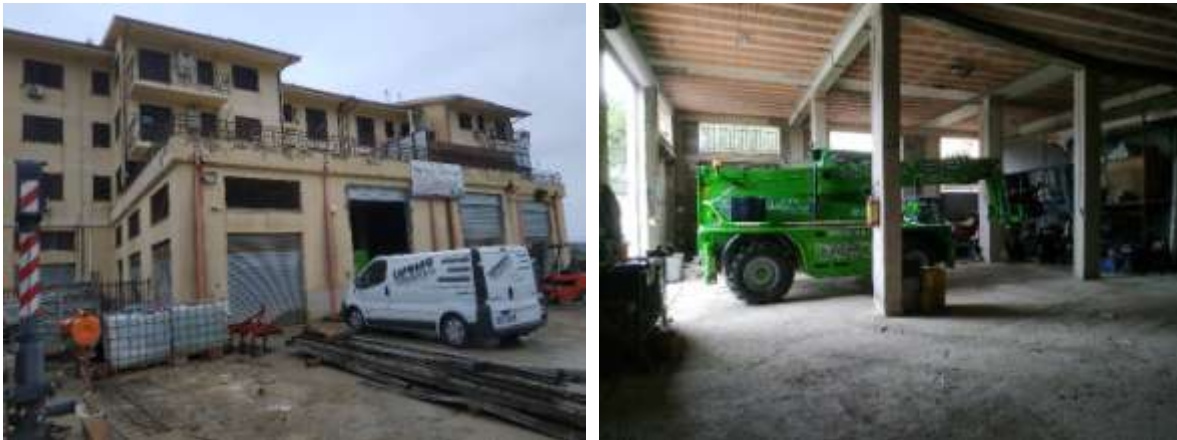
Il soffitto del sub 6 presenta infiltrazioni di acqua dalla terrazza soprastante.

Figura 2 - Sub 6 - Vista esterna Prospetto Nord-Est, a sx vista interna del magazzino

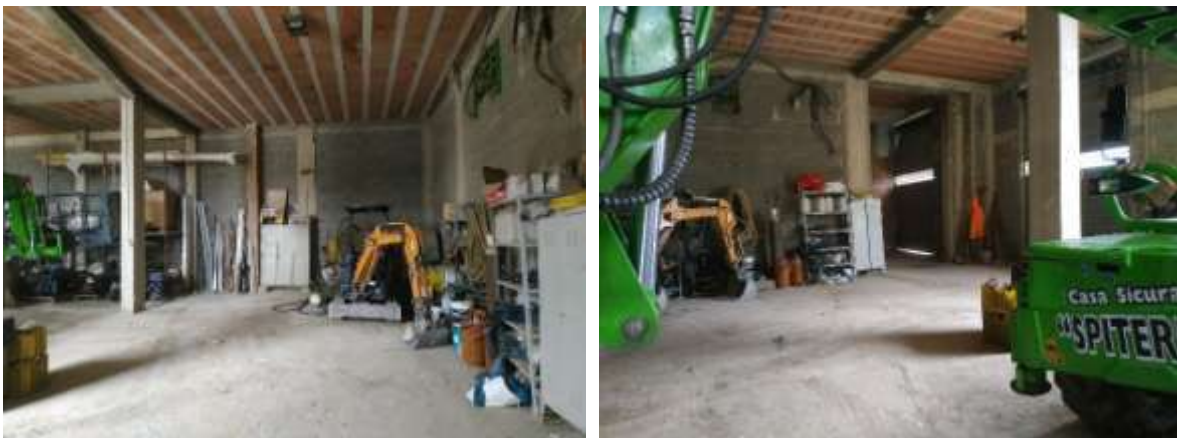
I due beni sono effettivamente utilizzati come unico magazzino poiché è stato rimosso/non realizzato il tramezzo divisorio che li separava.

Figura 3 - Sub 6 – Vista interna del magazzino, a sx particolare del vano di comunicazione con il magazzino del Sub 5

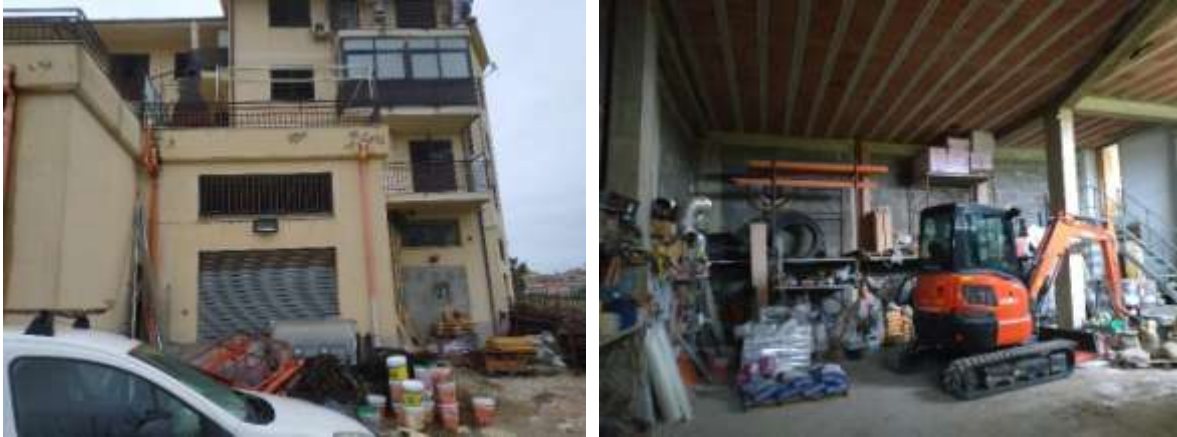
Figura 4 - Sub 5 – Vista Esterna prospetto Nord-Est, a sx vista interna del magazzino

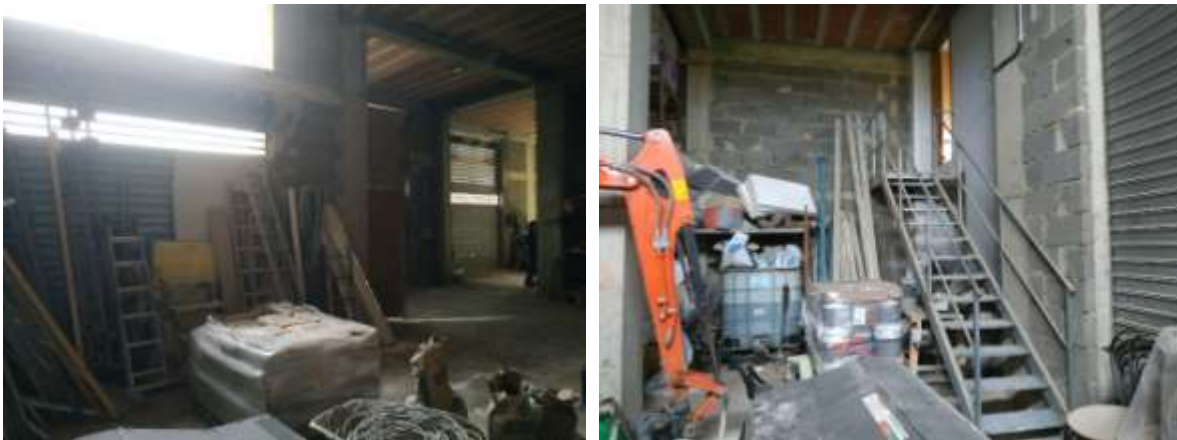
- un piccolo servizio igienico senza solaio di copertura;
- un vano soppalcato adibito ad ufficio realizzato con solaio in latero cemento e scala in ferro di collegamento;
- un secondo servizio igienico al di sotto del soppalco
- un ripostiglio al di sotto del soppalco.

Figure 5 – A sx vista Interna del Sub 5 e particolare del vano di comunicazione col il magazzino sub 6, a dx il locale soppalcato e scala in ferro di collegamento

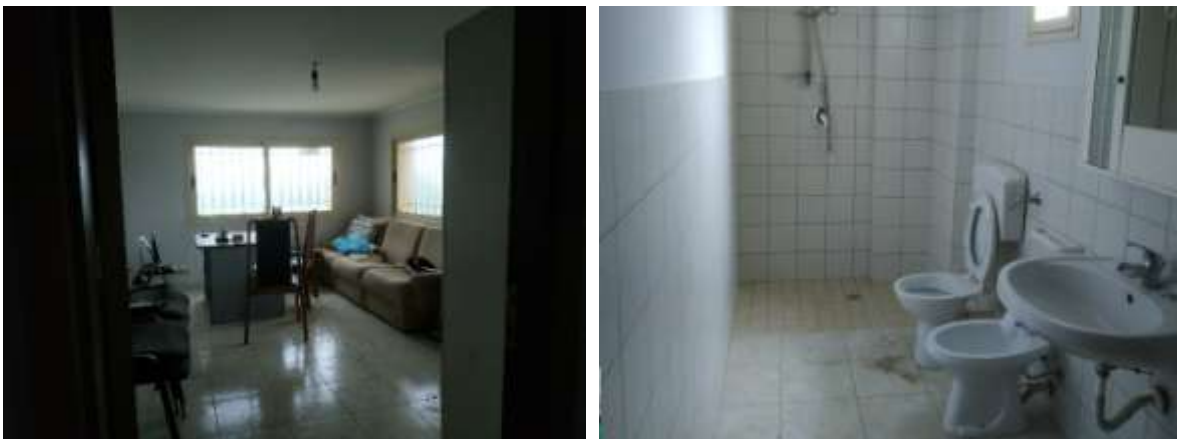
- per i vani sotto il soppalco i soffitti sono privi di rifiniture, il calpestio rifinito con piastrelle in monocottura, le pareti del ripostiglio con intonaco civile per interni mentre quelle del servizio igienico rivestite per una altezza di 1,40 m. Tale servizio è dotato di lavabo wc e box doccia.

Figure 6 – Vista Interna del Sub 6, vani sopra e sotto il soppalco
