TRIBUNALE DI PALERMO
SEZIONE SESTA CIVILE
ESECUZIONI IMMOBILIARI
R.G. Es. 230/2019

PERIZIA PER PUBBLICITÀ
LOTTO N° 1

L'Esperto incaricato
ARCH. CARLO BELLAVISTA

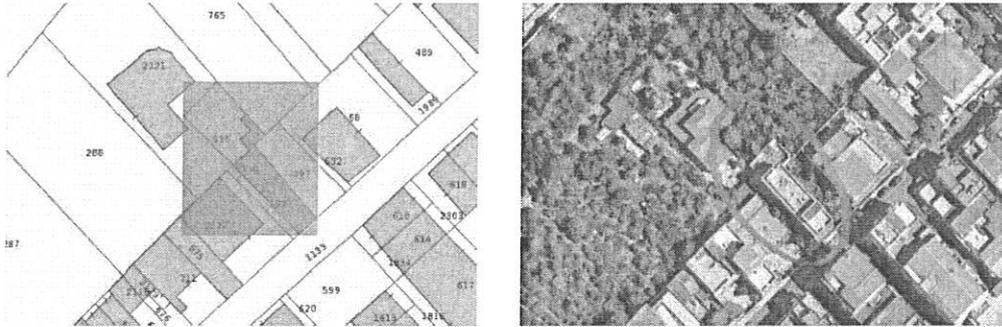
Estratto Mappa catasto terreni fg. 103 p.lla 636

Ortofoto da Google Maps

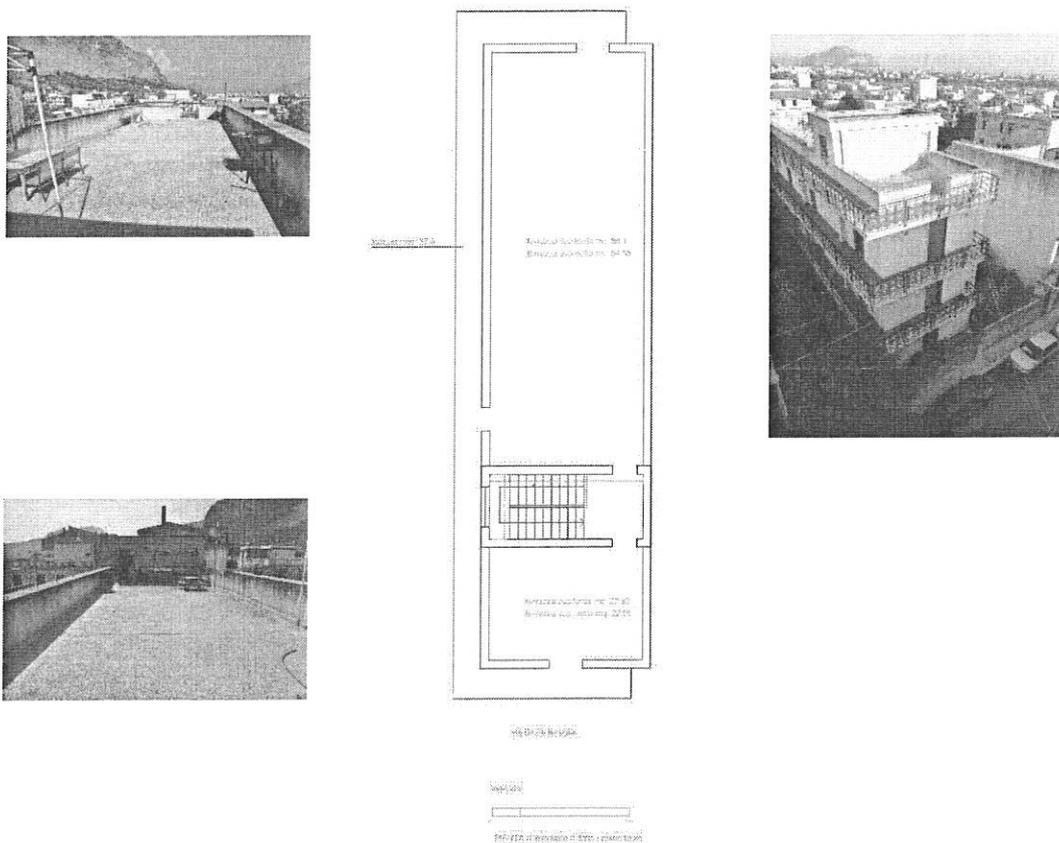
L'estradosso del lastrico solare è pavimentato con piastrelle in cemento e graniglia di marmo; muretti d'attico rifiniti con intonaco e tinteggiatura per esterni, aventi

copertine in lastre di marmo levigato, lucidato e stuccato. Lo stato generale di manutenzione delle finiture è mediocre.

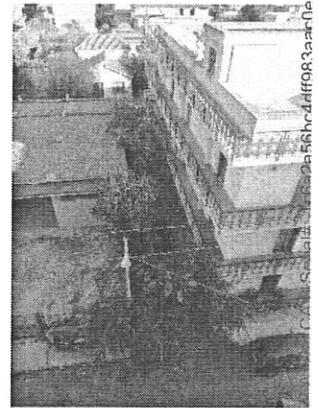
Occorre evidenziare che i beni pignorati di cui al presente lotto, descritti al paragrafo precedente, allo stato attuale hanno accesso esclusivamente da stradella privata in parte di proprietà comune tra l'esecutato e terzi comproprietari ma non oggetto della espropriazione di cui alla presente procedura esecutiva, e in parte di proprietà di terzo dante servitù perpetua di passaggio.

Detta stradella ha infatti larghezza pari ml 3,00 circa e si estende a partire dalla via Giulio Tenaglia civ. 23 in direzione nord-ovest, per una profondità di circa ml 28,00 terminando, senza uscita, a ridosso del terreno ivi confinante di proprietà di terzi.

Dall'ultimo titolo di provenienza, "Atto di divisione e altro" del 29/04/1974 (cfr. allegati) risulta essere stata concessa dal proprietario [redacted] e costituita servitù

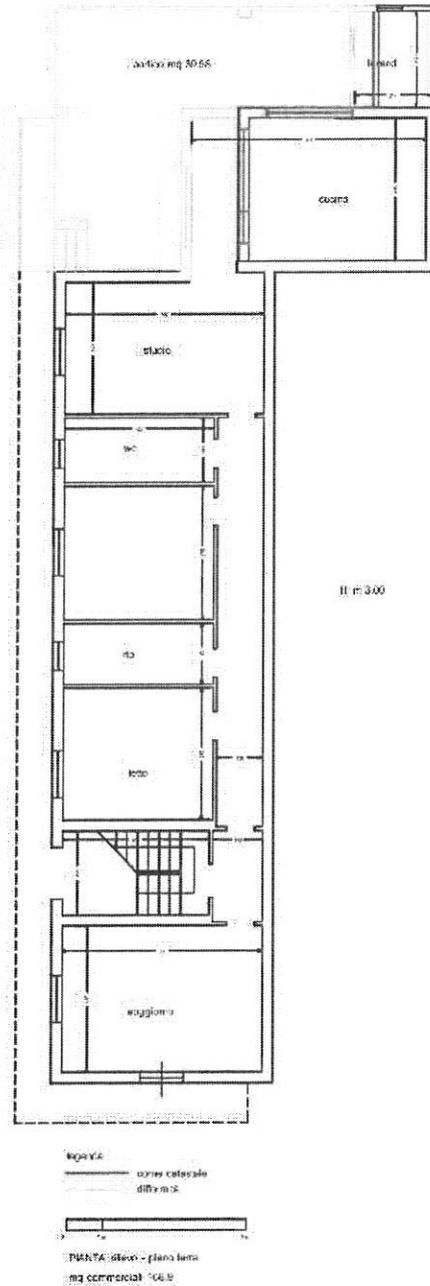
Si evidenzia, quindi, che grava l'onere dell'aggiornamento planimetrico presso gli uffici catastali tramite pratica DOCFA, e che i costi per tale regolarizzazione, stimati in € 800,00 circa, sono da portare in
