**TRIBUNALE DI PALERMO**

**ESECUZIONE IMMOBILIARE 129/19**

**RELAZIONE DI CONSULENZA TECNICA D'UFFICIO**

**LOTTO N. 3**

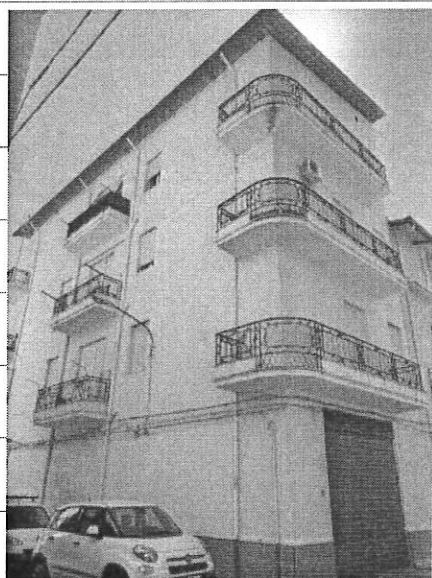
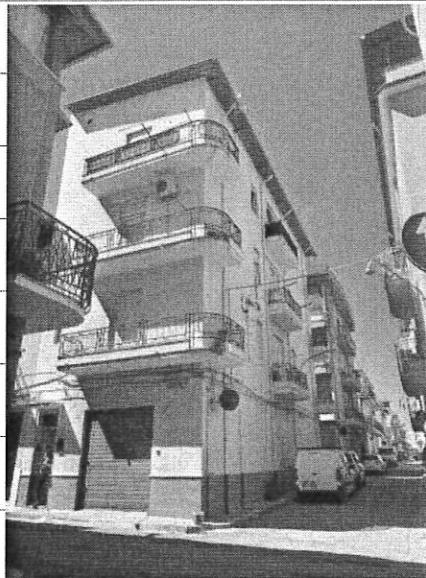
Esternamente la palazzina si trova in discrete condizioni generali, necessitando di interventi di manutenzione ordinaria.

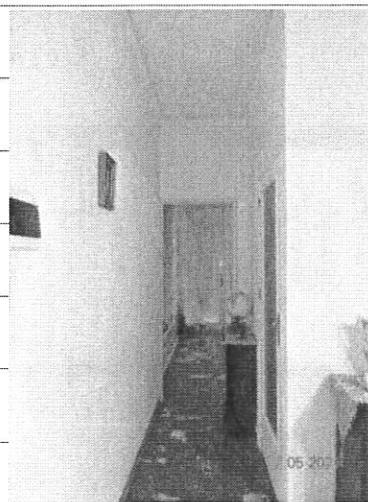
Nel complesso l'immobile si trova in discrete condizioni interne; nei mesi successivi al sopralluogo la camera da letto ha subito crollo di parte dell'intonaco del soffitto per cui risulta inagibile, in attesa di lavori di consolidamento e di ripristino del solaio.

La pavimentazione è in marmo; la pavimentazione e il rivestimento del servizio igienico, così come il rivestimento della parete cucina, sono in piastrelle di ceramica. Le restanti pareti dell'appartamento sono tinteggiate con idropittura, così come i soffitti.
