TRIBUNALE CIVILE DI PALERMO
SEZIONE SESTA CIVILE - ESECUZIONI IMMOBILIARI
GIUDICE DELL'ESECUZIONE DOTT. FABRIZIO MINUTOLI
PERIZIA DI STIMA DEI BENI PIGNORATI
NELL'ESECUZIONE IMMOBILIARE

R.G.E. N. 485/1990

RELAZIONE DI STIMA RELATIVA ALL'UNITÀ IMMOBILIARE "A."
- LOTTO 1 - SITA IN CAMPOFELICE DI FITALIA (PA), CORSO
VITTORIO EMANUELE CIV.CI 23, 25, 27, 29 (CATASTALMENTE NN.
7, 9 E 11), ISCRITTA AL N.C.E.U. AL FOGLIO 4, PARTICELLA 600.

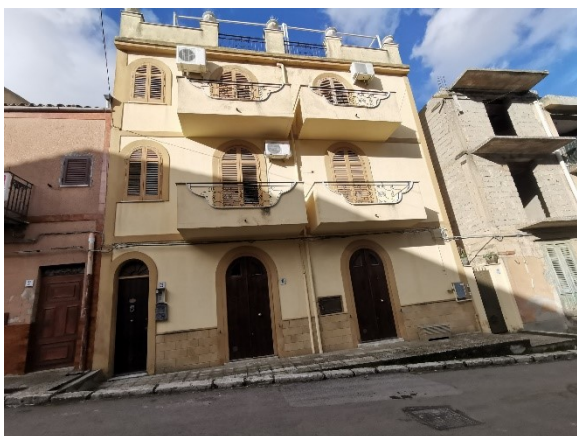
L'immobile "A." si sviluppa su tre livelli oltre piano terra ed è sito in Corso Vittorio Emanuele 23, 25, 27, 29 a Campofelice di Fitalia (PA) (Allegato 9 - foto 4 e 5). Catastralmente iscritto al foglio 4, particella 600 (Allegato 1), ricade di fatto nella particella 644 (Allegato 11).

*Foto 4 (Allegato 9)
Palazzina di Corso Vittorio
Emanuele 23, 25, 27, 29*

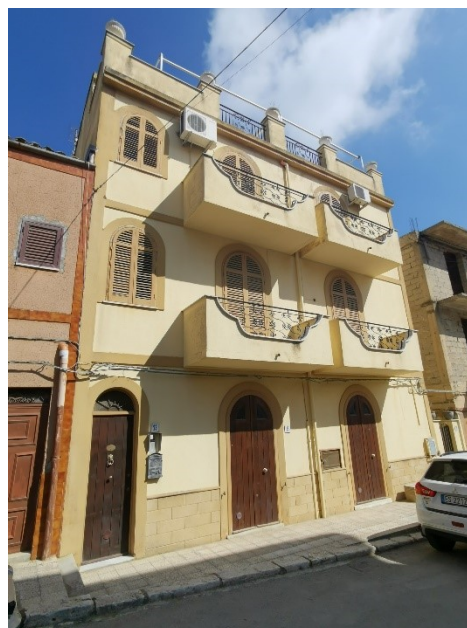
*Foto 5 (Allegato 9)
Palazzina di Corso
Vittorio Emanuele 23,
25, 27, 29*

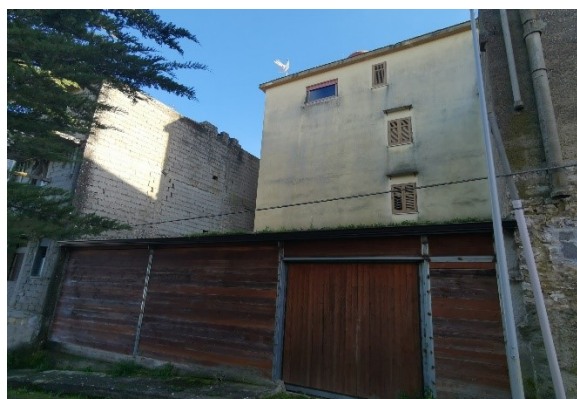
Foto 11 (Allegato 9) magazzino / autorimessa su Via S. Modesto

Al piano terra nel prospetto Nord-Ovest è presente una struttura in legno e ferro adibita dall'Esecutato ad autorimessa / magazzino (Allegato 9 - foto 11-12 e Allegati 12 e 15). Detta struttura insiste in minor parte nell'area di pertinenza (1) e (2) e per la maggior parte nella particella 970 del foglio 4 (Allegato 16) che è intestata catastalmente al Demanio della Regione Siciliana Ramo Trazzere (Allegato 13).

Al fine di poter condonare la palazzina oggetto del presente lotto, va eseguita la demolizione della superfetazione del terzo piano e dell'autorimessa/magazzino di piano terra, come indicato in Allegato 15.

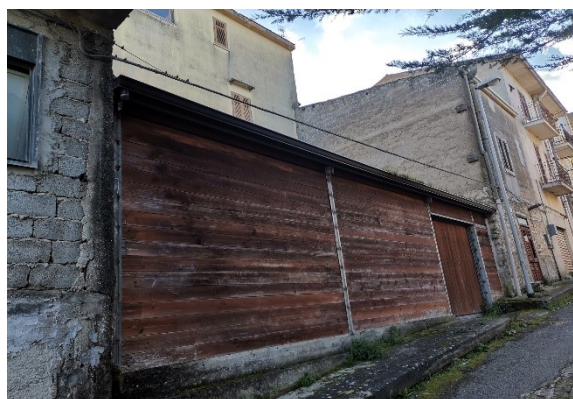
Foto 12 (Allegato 9) magazzino / autorimessa su Via S. Modesto (Regia trazzera)

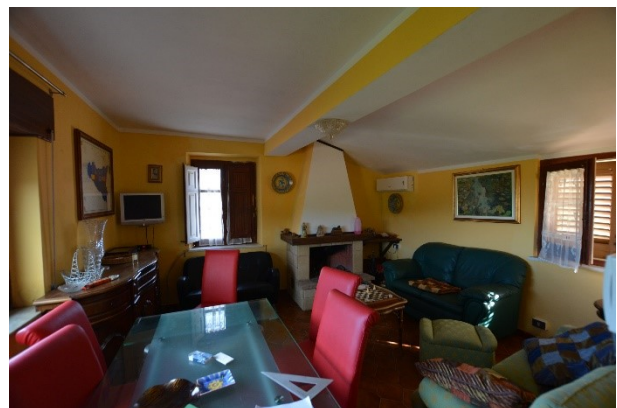
- 1 Disimpegno (6) su corpo scala (Allegato 9 - foto 29 e Allegato 12);
- 1 Salone (4) (Allegato 9 - foto 30 e 31) **da demolire** (Allegati 12 e 15);
- 1 Cucina (2) (Allegato 9 - foto 32 e 33) **da demolire** (Allegati 12 e 15);
- 1 Terrazza (Allegato 9 - foto 34 e Allegato 12).

Foto 30 (Allegato 9) Salone (4)

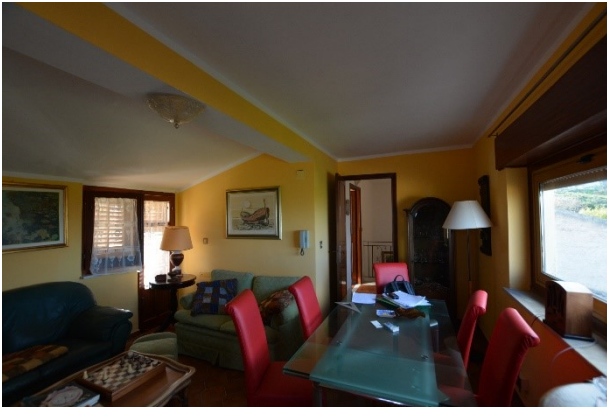
Foto 31 (Allegato 9) Salone (4)
