## **TRIBUNALE DI SIRACUSA**

**CONSULENZA TECNICA DI UFFICIO**

**Oggetto: Procedura N° 260/2018 R.G. Es. Imm.**

**C.T.U. Dott. Agr. David Bono**

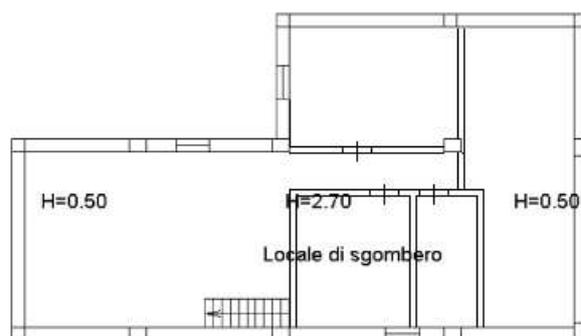
**elaborato grafico 1:**

Il sottotetto indicato nella planimetria catastale come locale sgombero, al momento del sopralluogo si presentava pavimentato e tramezzato; nell'**elaborato grafico 1** è stata riportata la distribuzione degli spazi nel sottotetto.

Salendo dalle scale si intercetta un locale di m<sup>2</sup> 24,50 circa (foto 14) la cui altezza nel punto più alto raggiunge m 2,70 e nel punto più basso m 0,50; tramite un piccolo disimpegno di m<sup>2</sup> 4,00 circa (foto 15) si accede ai seguenti locali:

tutti i locale presenti nel sottotetto presentano un'altezza media di circa 1,70 m e comunque inferiore a m 2,60.

PIANO PRIMO SOTTOTETTO

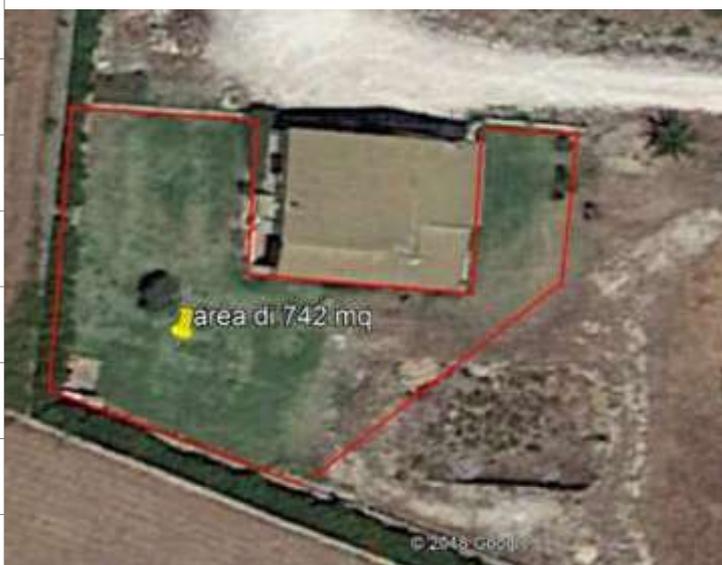
Elaborato fotografico 1

È stata effettuata la valutazione distaccata per il terreno avente caratteristica di seminativo.

Il tutto come riportato nelle sottostanti elaborati fotografici:
