TRIBUNALE DI TERMINI IMERESE

Perizia dell'Esperto ex art. 568 c.p.c. Arch. Pusateri Francesco, nell'Esecuzione Immobiliare 1/2022 del R.G.E.

BENE N° 1 - VILLETTA UBICATA A TRABIA (PA) - C/DA VUCCA VANELLE-S.ONOFRIO, PIANO T - 1- S1

BENE N° 2 - MINI APPARTAMENTO UBICATO A TRABIA (PA) - C/DA VUCCA VANELLE - S.ONOFRIO, PIANO T

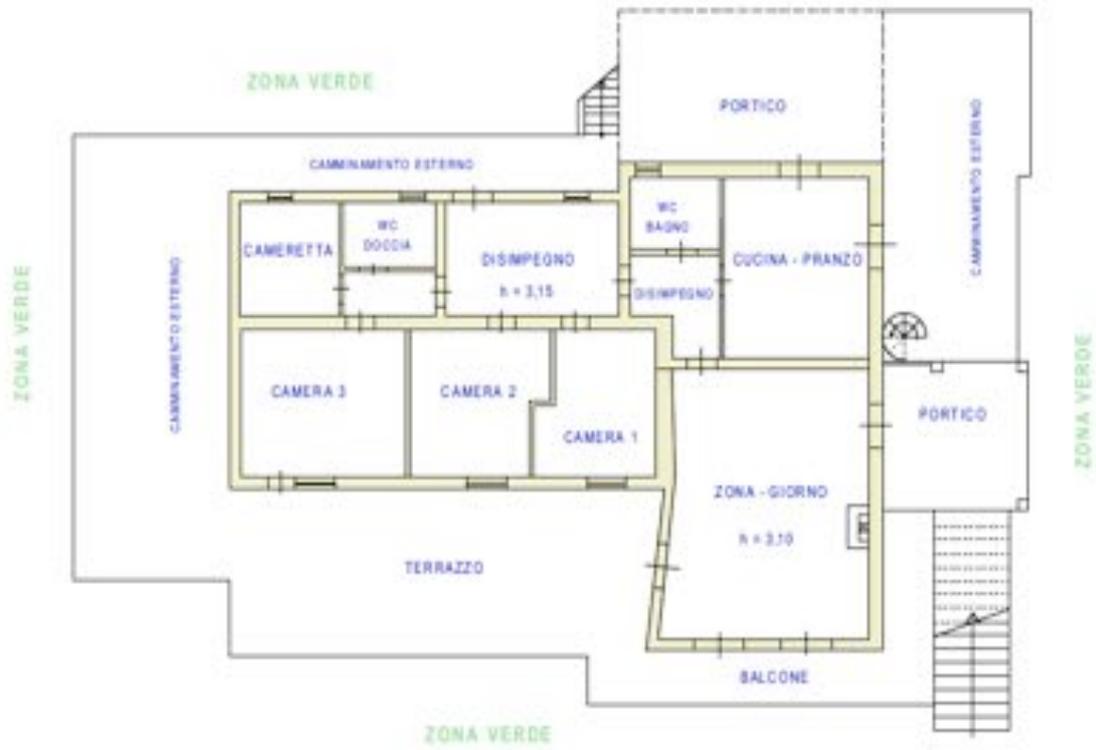
PIANO TERRA SUB 8

L'immobile distinto catastalmente con il sub 8/9, è inserito all'interno di lottizzazione "Banco di Sicilia", zona C3 del P.R.G., vigente; formato da piano terra, primo, costituito da copertura sottotetto a due falde, con terrazzo praticabile; e piano seminterrato catastalmente sub 9. Il piano terra è formato da ampia zona giorno con camino; cucina-pranzo, due servizi igienici, tre camere, e una cameretta, oltre ampio disimpegno. Il seminterrato è formato da area soggiorno, disimpegno, wc - doccia, cucinino e camera. L'insieme è costituito da aree di pertinenza esclusiva destinate a zone verdi e camminamenti perimetrali. All'esterno del lotto non sono presenti parcheggi pubblici, altresì all'interno, superando il cancello d'ingresso, è presente spazio pavimentato per posteggio auto personali.

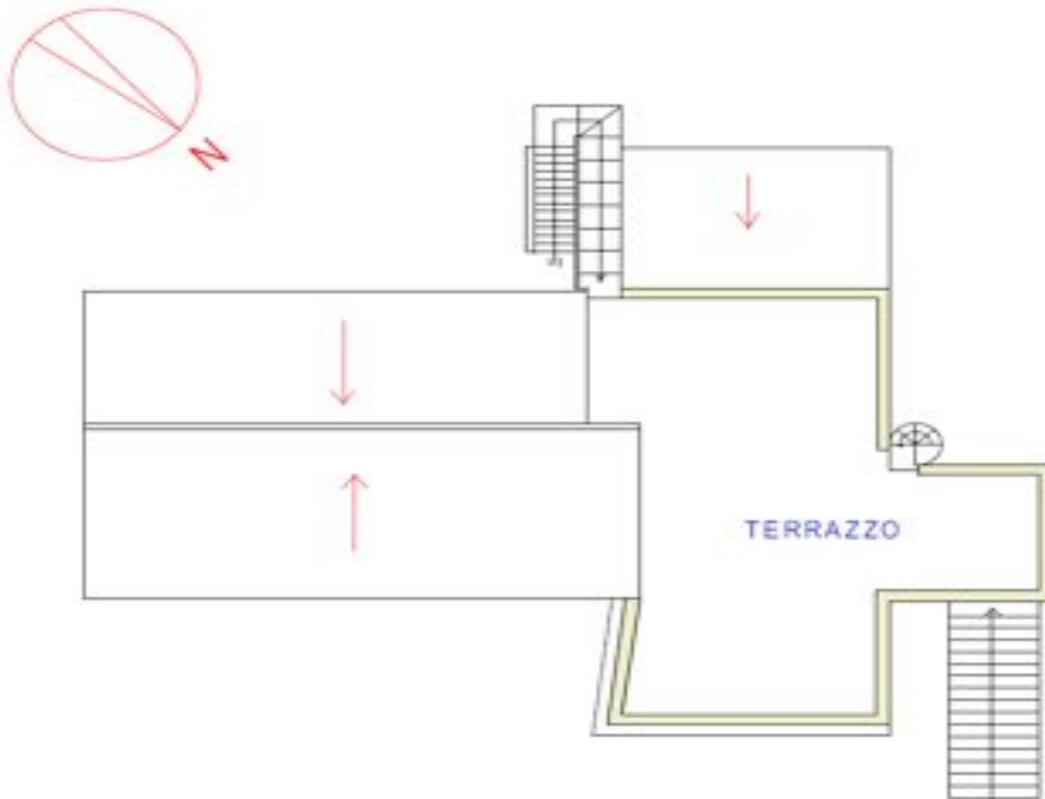
PIANO PRIMO - COPERTURA

Si specifica che il piano 1 del sub 8, definito nella visura catastale, rappresenta di fatto la parte di terrazzo praticabile.

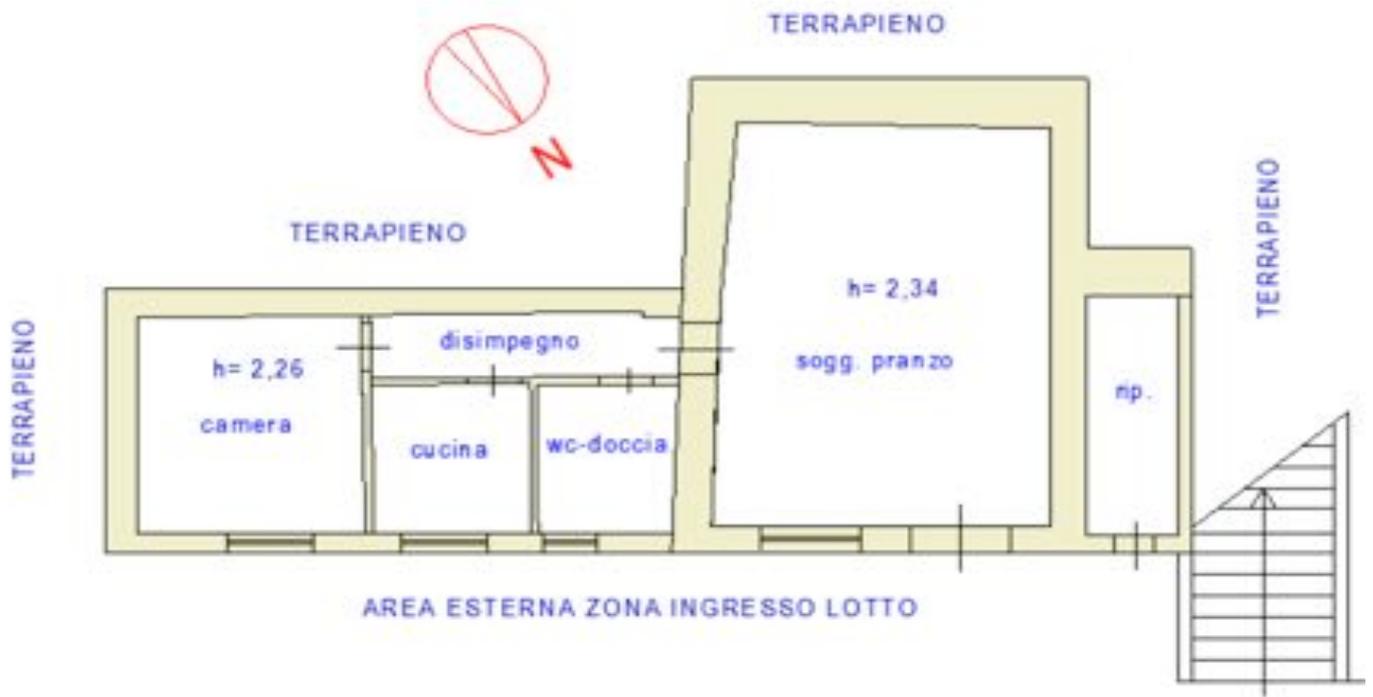
PIANO SEMINTERRATO SUB 9

Relativamente al sub 8, sussiste corrispondenza catastale con lo stato di rilievo; riguardo il sub 9, si evidenzia una difformità con la planimetria catastale, nello specifico una differenza prettamente grafica, che non incide né con il valore della rendita attuale, né con la superficie catastale della visura. Al fine di eventuale regolarizzazione catastale tramite "DOCFA"; si precisa che, il relativo costo rimane a carico del futuro aggiudicatario.

L'esperto nello specifico evidenzia che; l'attuale piano seminterrato sub 9, ha un'altezza media interna pari a m.2,30 c.a.; ai sensi del D.M. 5/07/1975 e s.a., il limite di altezza minima per immobile destinato ad uso abitativo è fissato in m. 2,70; riguardo i locali di servizio, corridoi, bagni etc., è prevista un'altezza minima di m. 2,40; si precisa che, ove sussistano le condizioni per eventuale cambio di destinazione d'uso, da verificare al Comune di pertinenza, gli oneri per ottenimento della suddetta procedura, restano a carico dell'aggiudicatario; così anche eventuale aggiornamento catastale tipo DOCFA. Altresì, dalle verifiche tipologiche effettuate, tranne irrilevanti variazioni grafiche, risulta che esiste corrispondenza tra stato dei luoghi ed i grafici di progetto allegato all'ultima autorizzazione in atti; Concessione Ed. in sanatoria, n. 230/2011, pratica n. 1386. Lo Scrivente, nella fase di sopralluogo ha registrato la presenza di vasca idrica di raccolta, alquanto obsoleta, realizzata in cls, di mc. 23,00 c.a., posizionata su terrapieno in direzione Sud, allo stato disattivata, in quanto sono state evidenziate delle perdite; tale manufatto risulta privo di autorizzazione, pertanto si prevede la demolizione. Si precisa che i relativi costi saranno decurtati dal valore di stima; altresì restano a carico dell'aggiudicatario eventuali oneri per la sicurezza relativi alla demolizione, in questa fase non computabili. E' prevista acquisizione di certificato energetico dell'immobile/APE; si precisa che, il relativo costo rimane a carico dell'aggiudicatario.

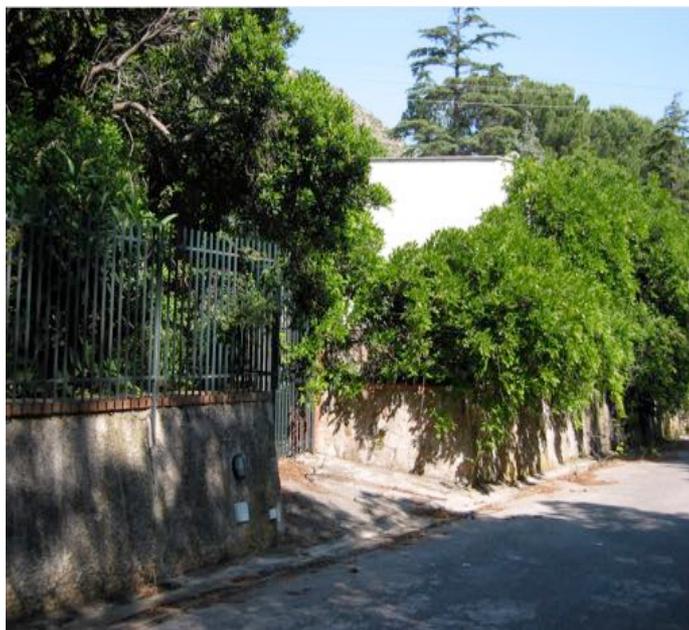
In generale, lo stato conservativo dell'intero cespite risulta mancante di manutenzione nel tempo; nello specifico; il piano terra allo stato di perizia in generale, si presenta in discrete condizioni, all'interno si rilevano alcune tracce di umidità e formazione di muffe, dovute soprattutto ad utilizzo non continuativo dell'immobile; altresì il w.c.- doccia, non è funzionante. Il piano seminterrato sub 9, presenta all'interno zone di umidità di risalita sul prospetto Nord, e scarsa manutenzione sia delle superfici, sia degli impianti idrici ed elettrico, oltre gli infissi esterni ed interni, uno di quest'ultimi mancante. Nell'insieme, sono necessari lavori di manutenzione.

ZONA INGRESSO IMMOBILE

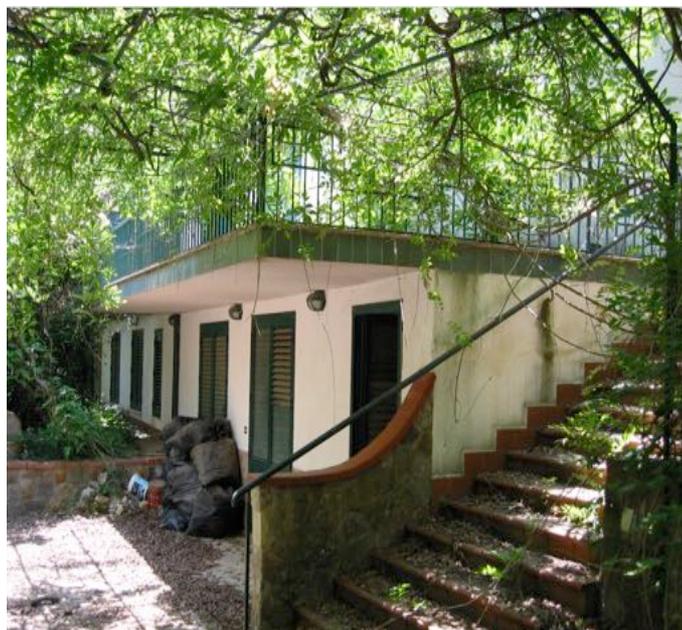
VISTA DEL PIANO SEMINTERRATO SUB 9 E P.TERRA SUB 8

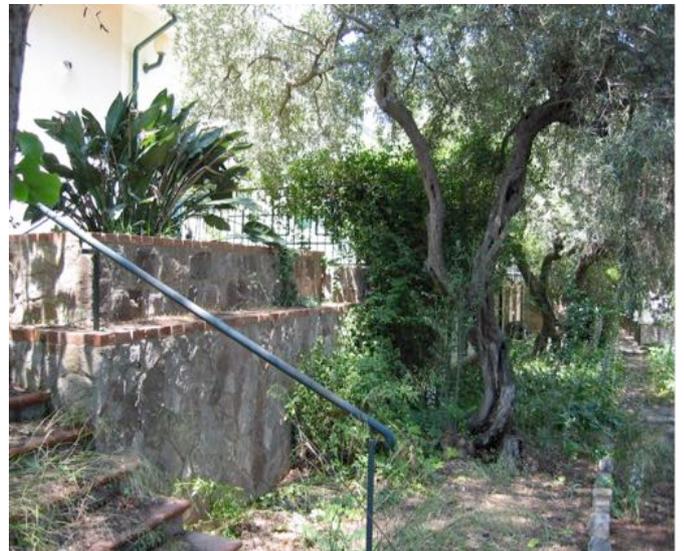
VISTA PROSPETTO SUD

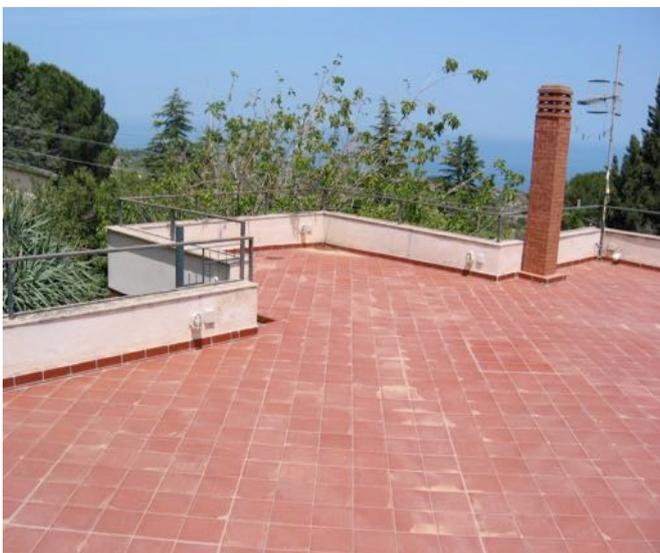
COPERTURA CON VISTA VERSO MARE

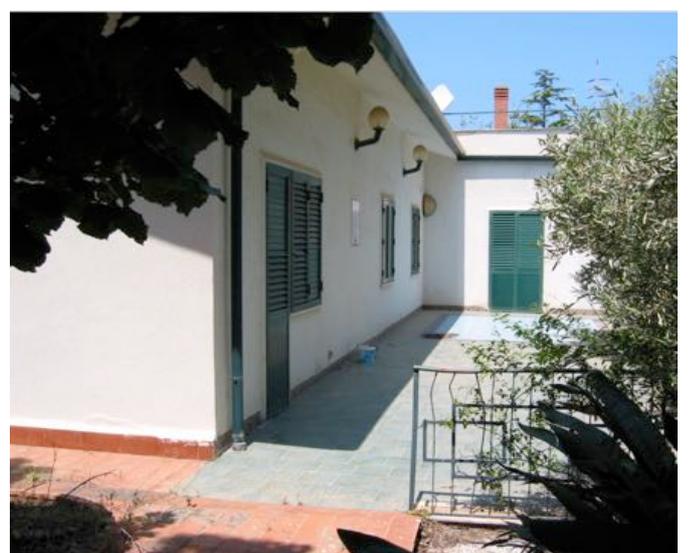
SCORCIO PROSPETTO NORD

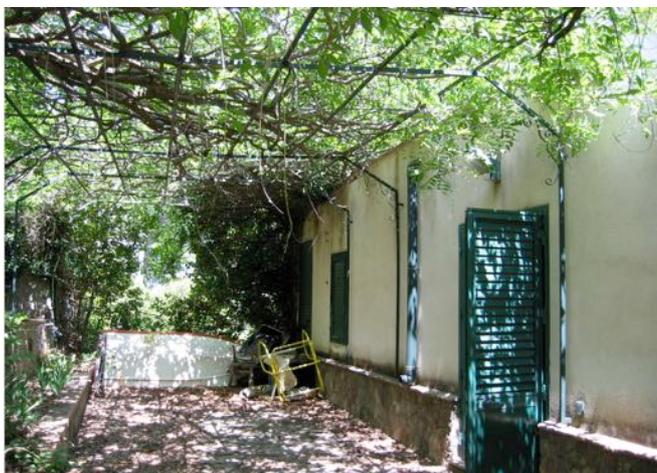
In considerazione che l'immobile è fruito saltuariamente, lo stato conservativo in generale risulta discreto; tuttavia necessita di manutenzione ordinaria, soprattutto locale servizi.

PROSPETTO LATO SUD CON INGRESSO E AREA ESTERNA

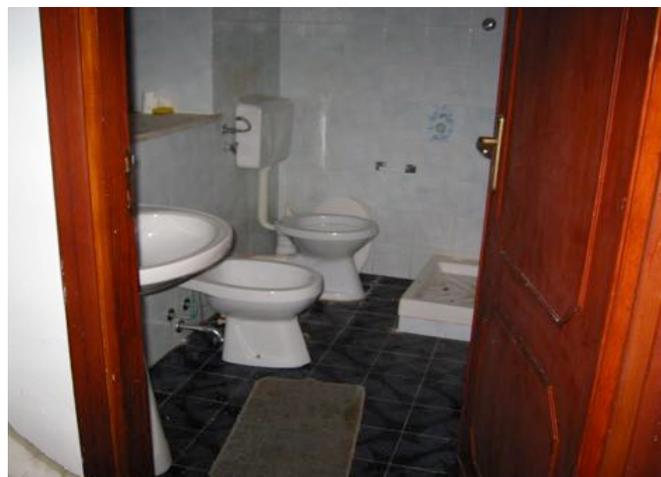
WC - DOCCIA
