Tribunale di Matera
PROCEDURA DI ESECUZIONE IMMOBILIARE

N° Gen. Rep. **7/2020**
data udienza ex art. 569 c.p.c.:

RAPPORTO DI VALUTAZIONE
Lotto 001

Beni in **Pisticci (MT)**
Località/Frazione **Marconia**
Via Re di puglia

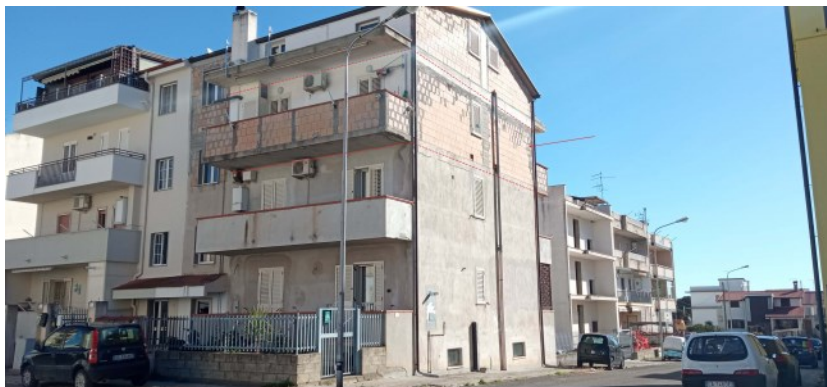
Prospetto Via Re di Puglia

Condizioni generali dell'immobile: Esternamente il fabbricato non è completo nelle sue rifiniture: i piani terra e primo sono privi di pitturazione esterna mentre i parapetti e la parete prospiciente Via Pordenone del piano secondo e terzo sono sprovvisti di intonaco per cui risultano a vista i mattoni in laterizio e la struttura in c.a.
