# TRIBUNALE ORDINARIO DI MATERA

## ESPROPRIAZIONE IMMOBILIARE

RGE nn. 44/2021

## CONSULENZA ESTIMATIVA GIUDIZIARIA LOTTO UNICO

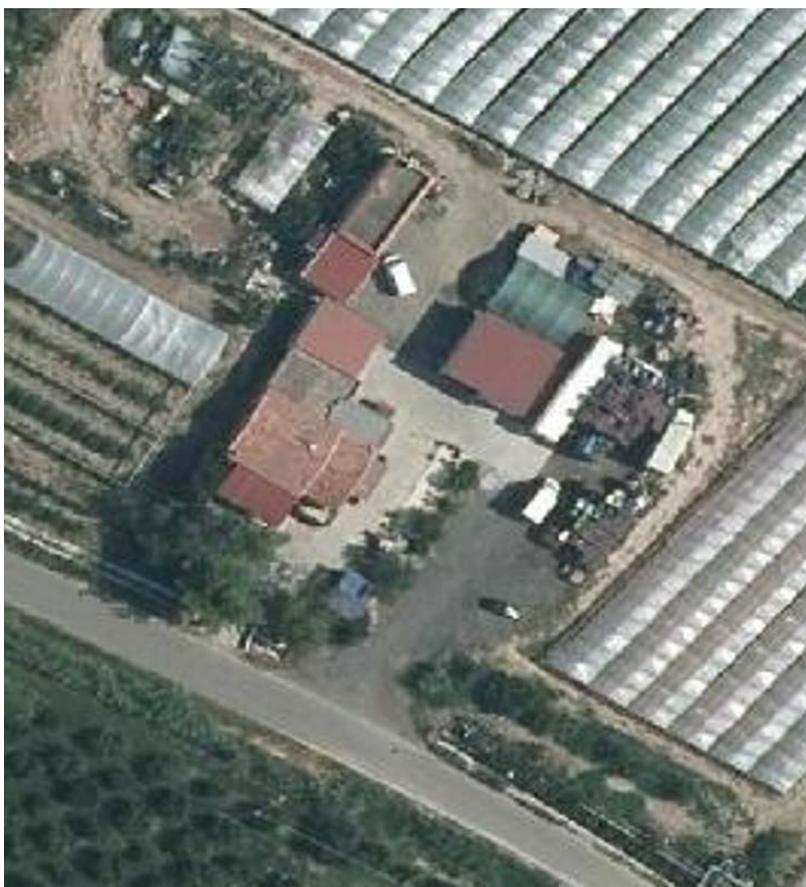
## AEROFOTOGRAMMETRIA IMMOBILI ESECUTATI (cfr.: All\_11)

I rilievi topografici ed aerofotogrammetrici eseguiti confermano solo in parte lo stato di consistenza risultante dalle visure catastali; queste ultime infatti sono prive degli altri manufatti realizzati in tempi più o meno recenti.

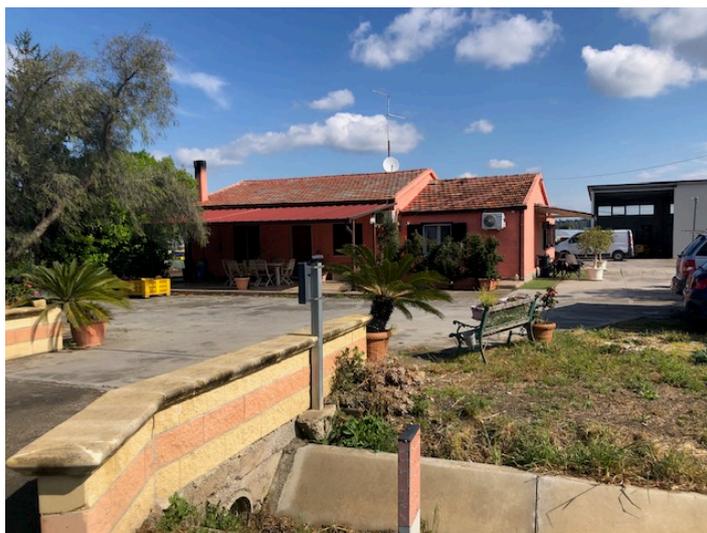
PALAZZINA PART. 1201 SUB 2

e' un manufatto in muratura di tufo con coperture a tetto, realizzato negli anni 1950 dalla Riforma Fondiaria, ad uso abitativo a servizio del podere N. 325; nel 1975 ha subito degli ampliamenti abusivi, condonati ex Legge 47/1985, consistenti nella chiusura del portico ed in un ampliamento sul fronte a N-E.

- chiusura di un vano porta interno che ha consentito la realizzazione di due unità immobiliari indipendenti: di esse quella più grande è abitata dalla famiglia del sig. Albini Domenico, quella più piccola dalla famiglia del sig. Albini Rocco, suo figlio;
- costruzione di una tettoia metallica sul fronte a S-W;
- costruzione di una tettoia metallica sul fronte a N-E;
- costruzione di una pensilina metallica sul fronte a S-E.

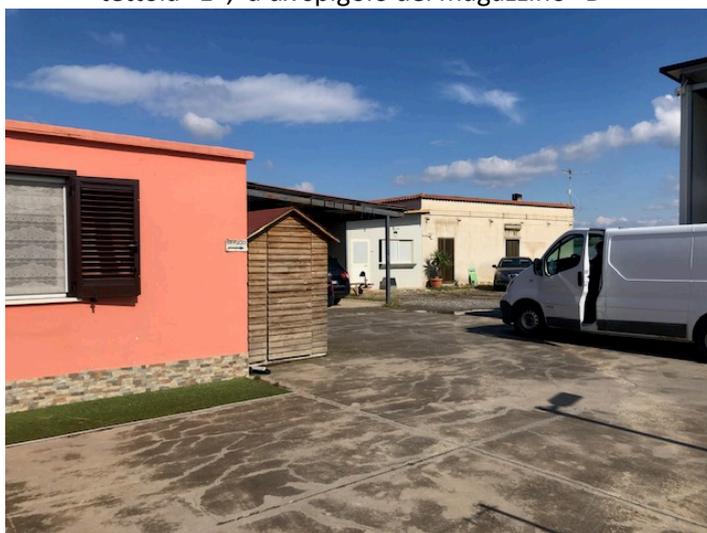
DEPOSITO SUB 3 manufatto chiaro in fondo con ufficio in sx; a sx della foto spigolo del sub 2, a seguire tettoia “E”; a dx spigolo del magazzino “D”

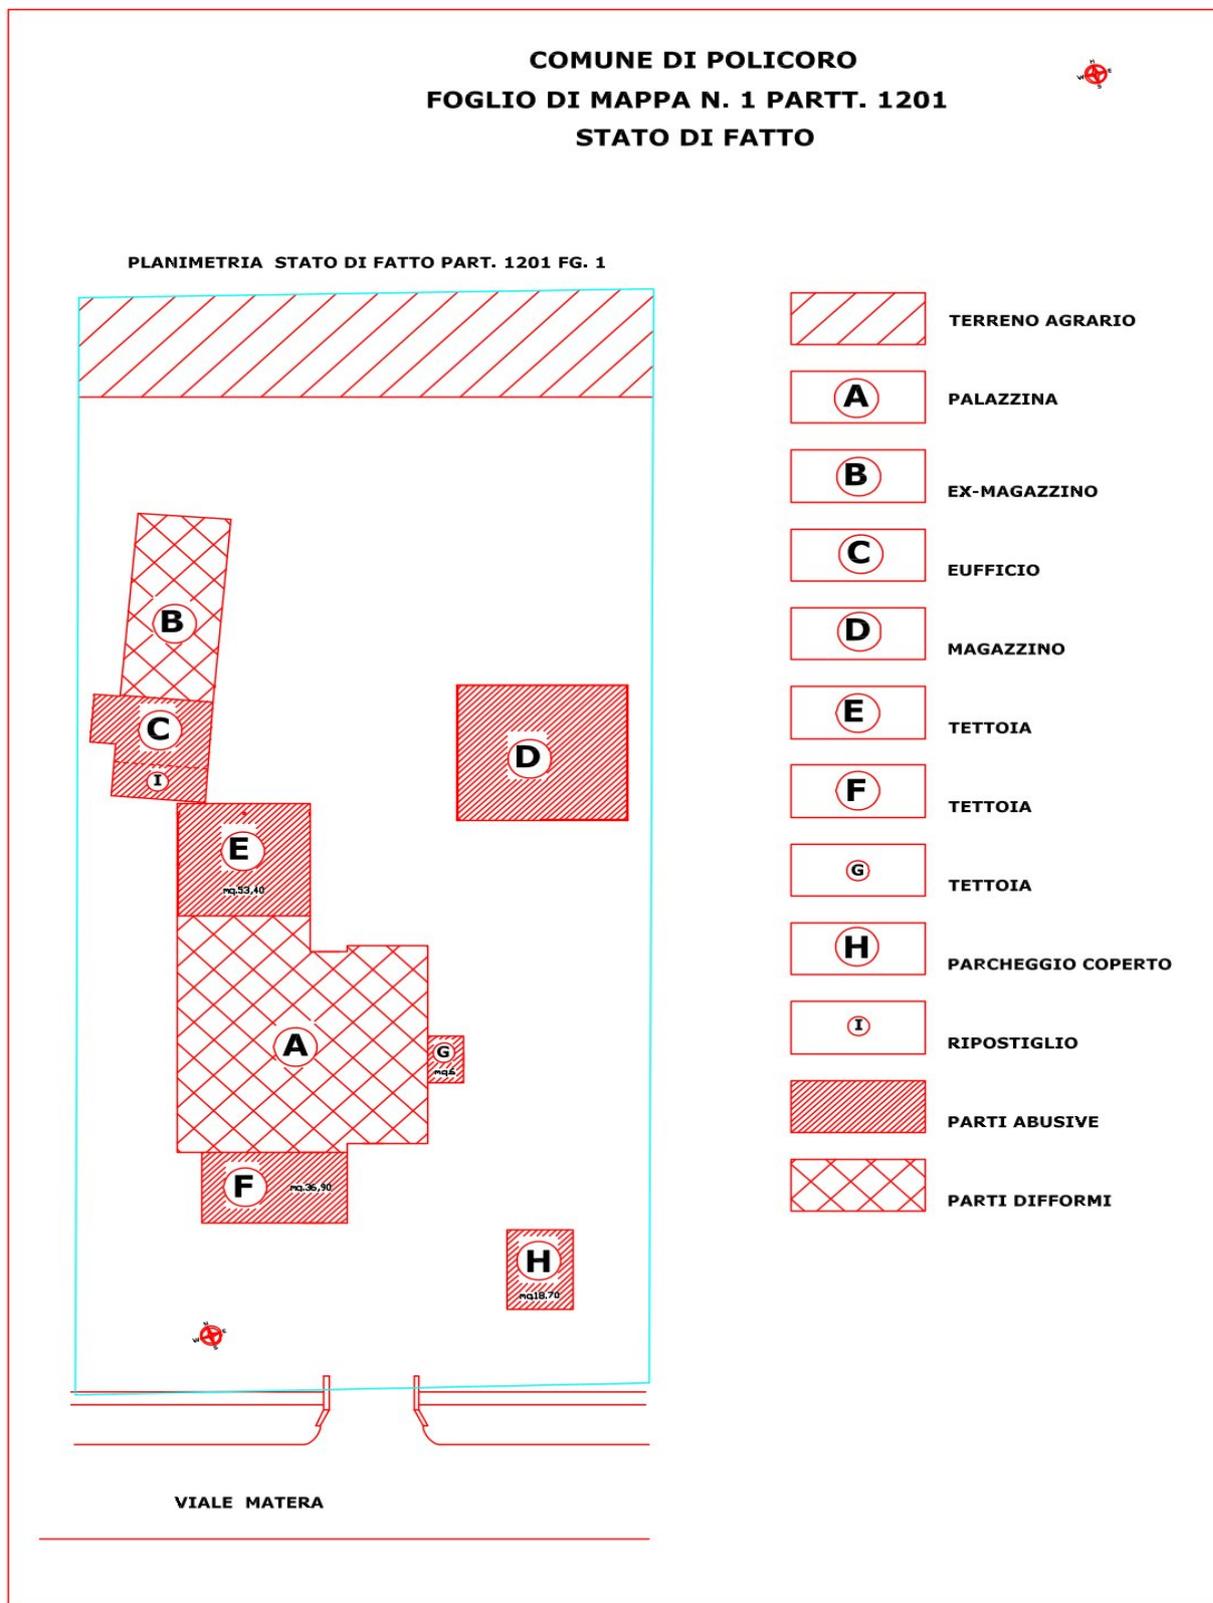
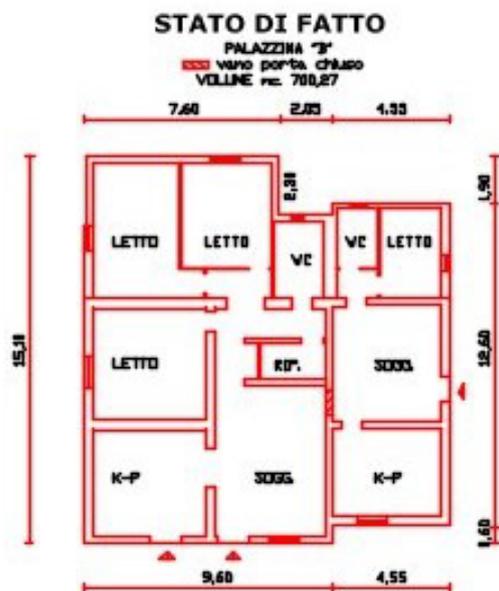
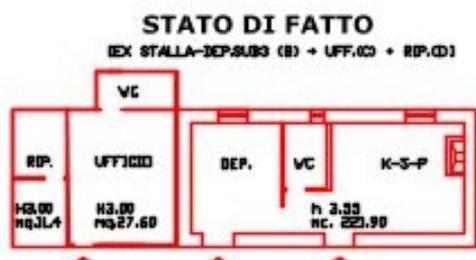
## RILIEVO “STATO DI FATTO” (cfr.: All\_7)

- di un fabbricato ad uso abitazione part. n. 1201 sub 2 (CORPO “A” del disegno “STATO DI FATTO” cfr.: All\_8);
- di un fabbricato ad uso deposito part. n. 1201 sub 3 (CORPO “B” del disegno “STATO DI FATTO” cfr.: All\_8);
- di una corte di terreno part. n. 1201 di cui una fascia profonda mediamente circa mt. 7,50 a N-N-E è occupata da serre mentre sulla restante parte, oltre l’abitazione ed il deposito, insistono altri manufatti non accatastati e privi di legittimazione edilizia (cfr.: All\_7):
  - a) una pensilina per parcheggio coperto (CORPO “H” del disegno “RILIEVO STATO DI FATTO”);
  - b) due tettoie adiacenti la “palazzina” (CORPI “F – E” del disegno “RILIEVO STATO DI FATTO”);

- c) altra pensilina sul fronte a Sud della “palazzina” (CORPO “G” del disegno “RILIEVO STATO DI FATTO”);
- d) un locale uso ufficio (CORPO “C” del disegno “RILIEVO STATO DI FATTO”);
- e) un piccolo locale ad uso ripostiglio (CORPO “I” del disegno “RILIEVO STATO DI FATTO”);
- f) ed un altro magazzino in metallo (CORPO “D” del disegno “RILIEVO STATO DI FATTO”);

SI EVIDENZIA CHE TUTTI GLI ALTRI CORPI CHE INSISTONO SULLA PART. N. 1201 (PENSILINE, TETTOIE E MAGAZZINI) VANNO TUTTI DEMOLITI IN QUANTO CONFLIGGONO CON LE NORME DI TUTELA PAESAGGISTICA, CON LE NORME SISMICHE E CON LE NORME URBANISTICHE. SUL FRONTE A CONFINE CON IL VIALE MATERA E' PREVISTA LA FASCIA DI RISPETTO STRADALE IN CONFORMITA' DEL CODICE DELLA STRADA IN VIGORE.

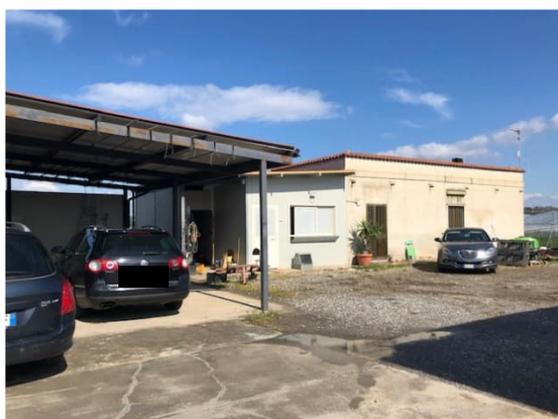
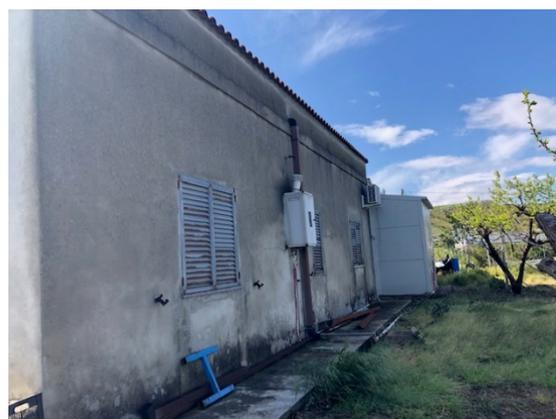
#### FOTO ESTERNE SUB 3

Trattasi di un manufatto in muratura di tufo, autorizzato dal Nulla Osta del Comune di Policoro N. 149/1969 ad uso stalla-deposito. Successivamente detto locale è stato attrezzato per uso abitativo (tra cui un bagno e un camino); uso che, di fatto, non risulta praticato, risultando utilizzato a deposito di generi vari: questo ritorno all'originario uso deposito è indotto anche dagli intensi fenomeni di infiltrazioni-condense dal solaio di copertura e dalle fondazioni, con locali sfarinamento di intonaci e distacco di rivestimenti.

Valgono anche per il **Deposito sub 3** le stesse conflittualità normative indicate innanzi per l'appartamento sub 2. Attesa comunque la risultanza catastale e ritenendo compatibile con l'uso deposito sia la presenza del camino sia la presenza del bagno, si ritiene potersi procedere alla vendita anche del sub 3 a condizione che venga evidenziato l'esclusivo uso a deposito con esclusione dell'uso abitativo.

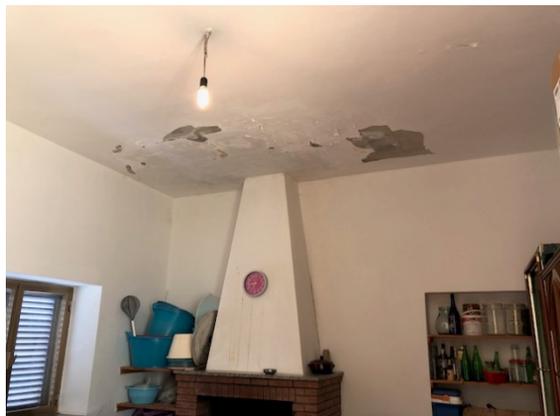
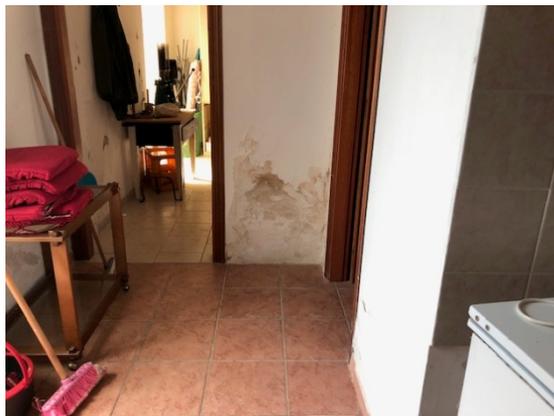
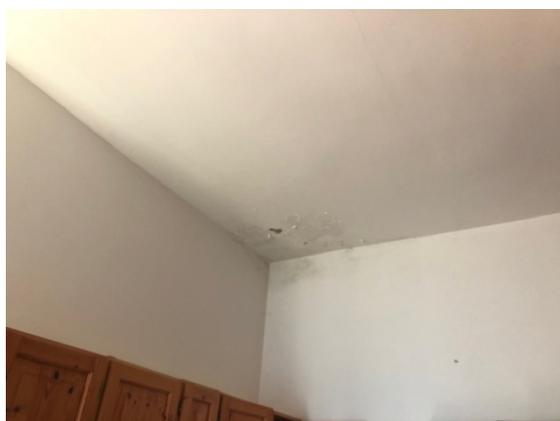
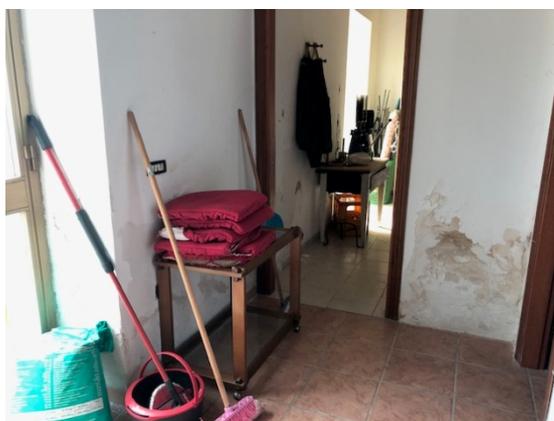
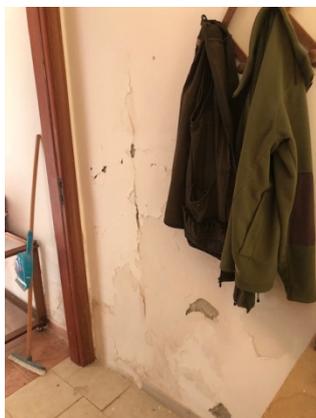
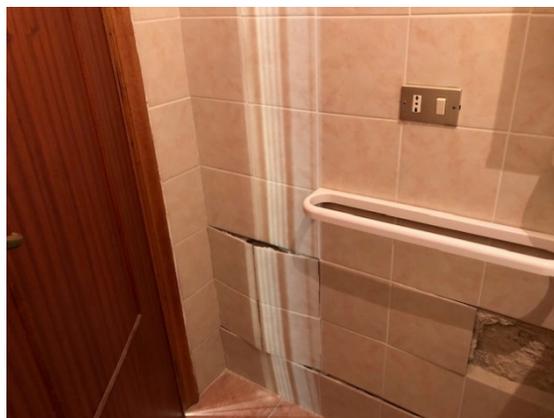
FOTO INTERNE SUB 3

umidità dai pavimenti lo rendono completamente insalubre ed inutilizzabile per abitazione, pur essendo attrezzato ed arredato per tale finalità, così come rilevato anche in sede di sopralluogo.

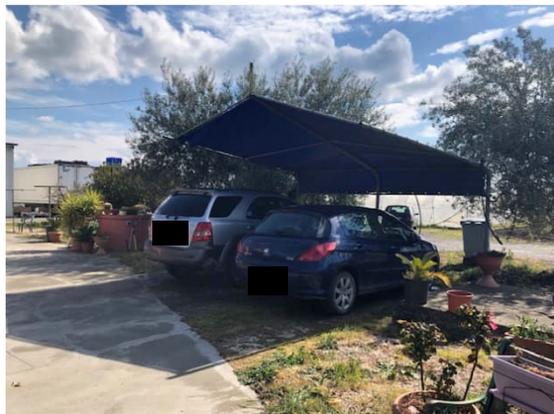
## PENSILINA PARCHEGGIO

Trattasi di un manufatto, privo di autorizzazioni amministrative, con misure in pianta di mt. 4,20 x 5 per uso parcheggio auto, con telo ombreggiante in nylon, sostenuto da tre profili tubolari parabolici in ferro zincato, con diametro Fi 80 mm.

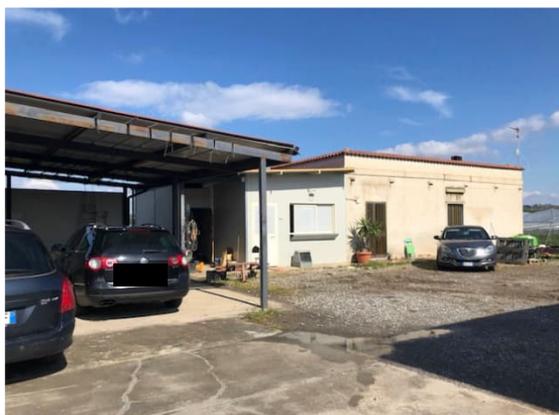
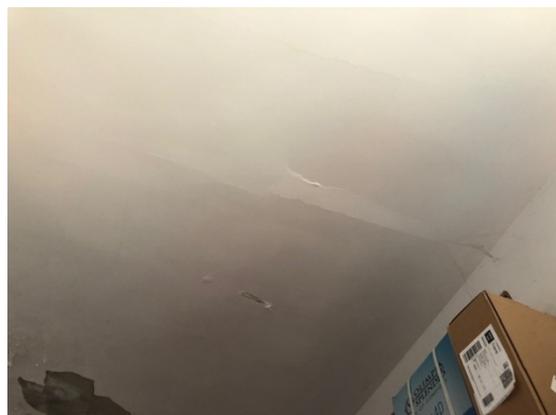
UFFICIO + RIPOSTIGLIO INTERCLUSI TRA IL SUB 3 E LA TETTOIA "E"

In adiacenza al sub 3 a S-W esiste un vano ad uso ufficio con annesso wc ed altro piccolo vano ad uso deposito-ripostiglio, privi di autorizzazioni amministrative: essi sono realizzati con pannelli di lamiera coibentata a sandwich e misurano in pianta mt. 5,35 x 4,25 l'ufficio (oltre il wc di mt. 1,50 x 3,05) e mt. 2,15 x 5,35 di piccolo deposito.

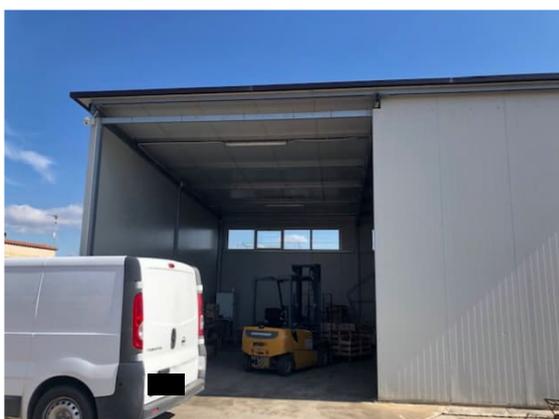
MAGAZZINO "D" esterno-ingresso

In posizione distaccata dai sub 2 e sub 3 si rinviene altro magazzino in profili metallici scatolati, privo di autorizzazioni amministrative, avente misure in pianta di mt.9,67 x 8,60, con copertura ad una sola falda inclinata, con altezze di mt. 4,80 al colmo e mt, 4,40 alla gronda; esso è delimitato da pareti in lamiera dello spessore di cm. 3 con pavimento in battuto di cemento e sviluppa una superficie compagna di mq. 83 ed un volume di mc. 381,80.

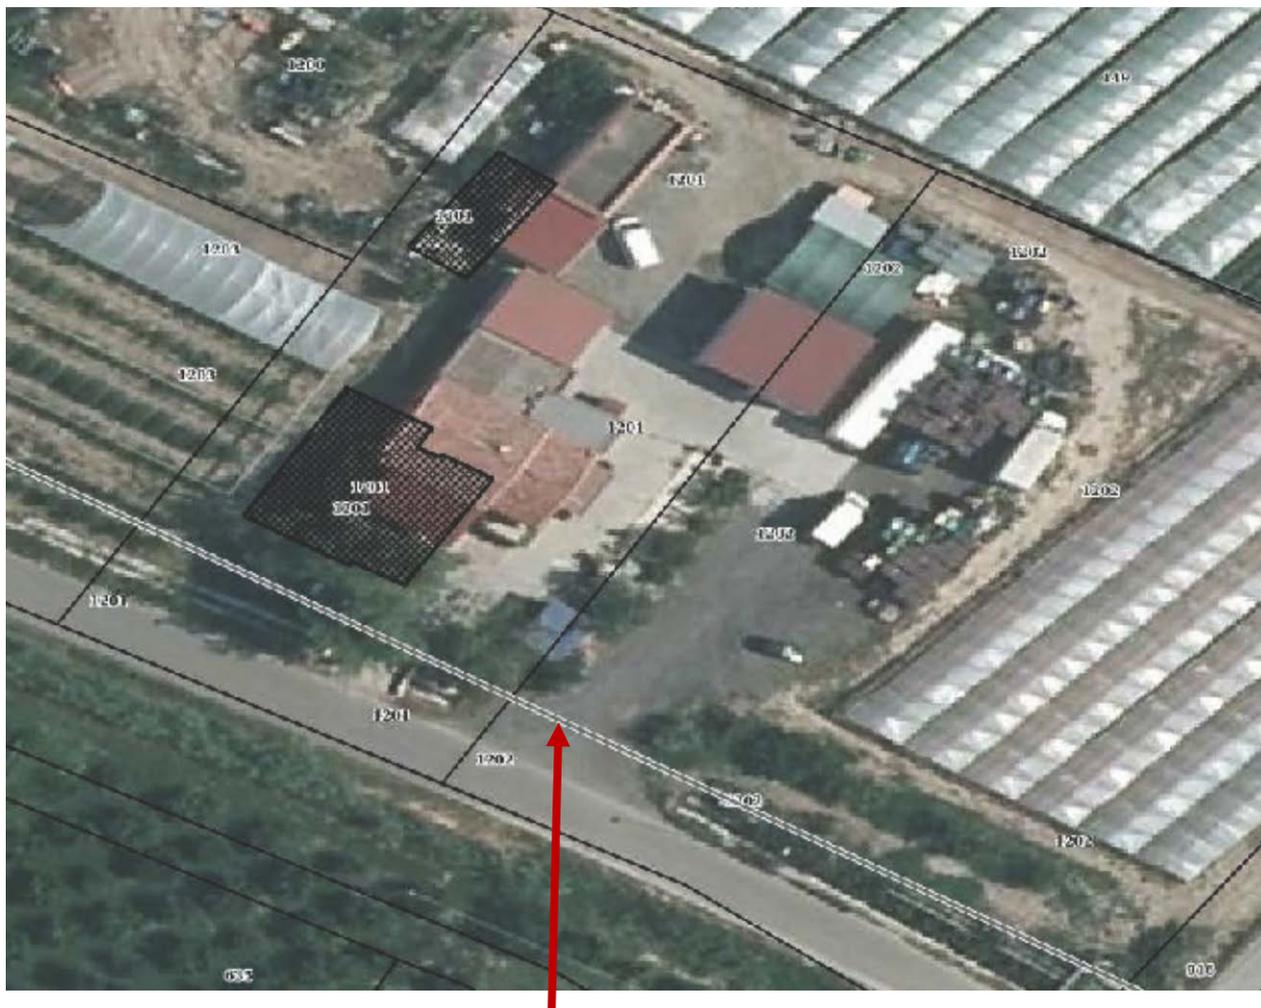
AEROFOTOGRAMMETRIA CON SOVRAPPOSIZIONE DEL CATASTALE E  
POSIZIONE CONDOTTA FORZATA INTERRATA

**POSIZIONE CONDOTTA FORZATA IRRIGUA Fi 400 mm in vetroresina interrata a profondità di mt. 1,50/2,00** (N.B.: il quadrilatero identificativo della particella n. 1201 risulta, nelle planimetrie aerofotogrammetriche, spostato di circa mt. 6 verso il basso e verso sx)

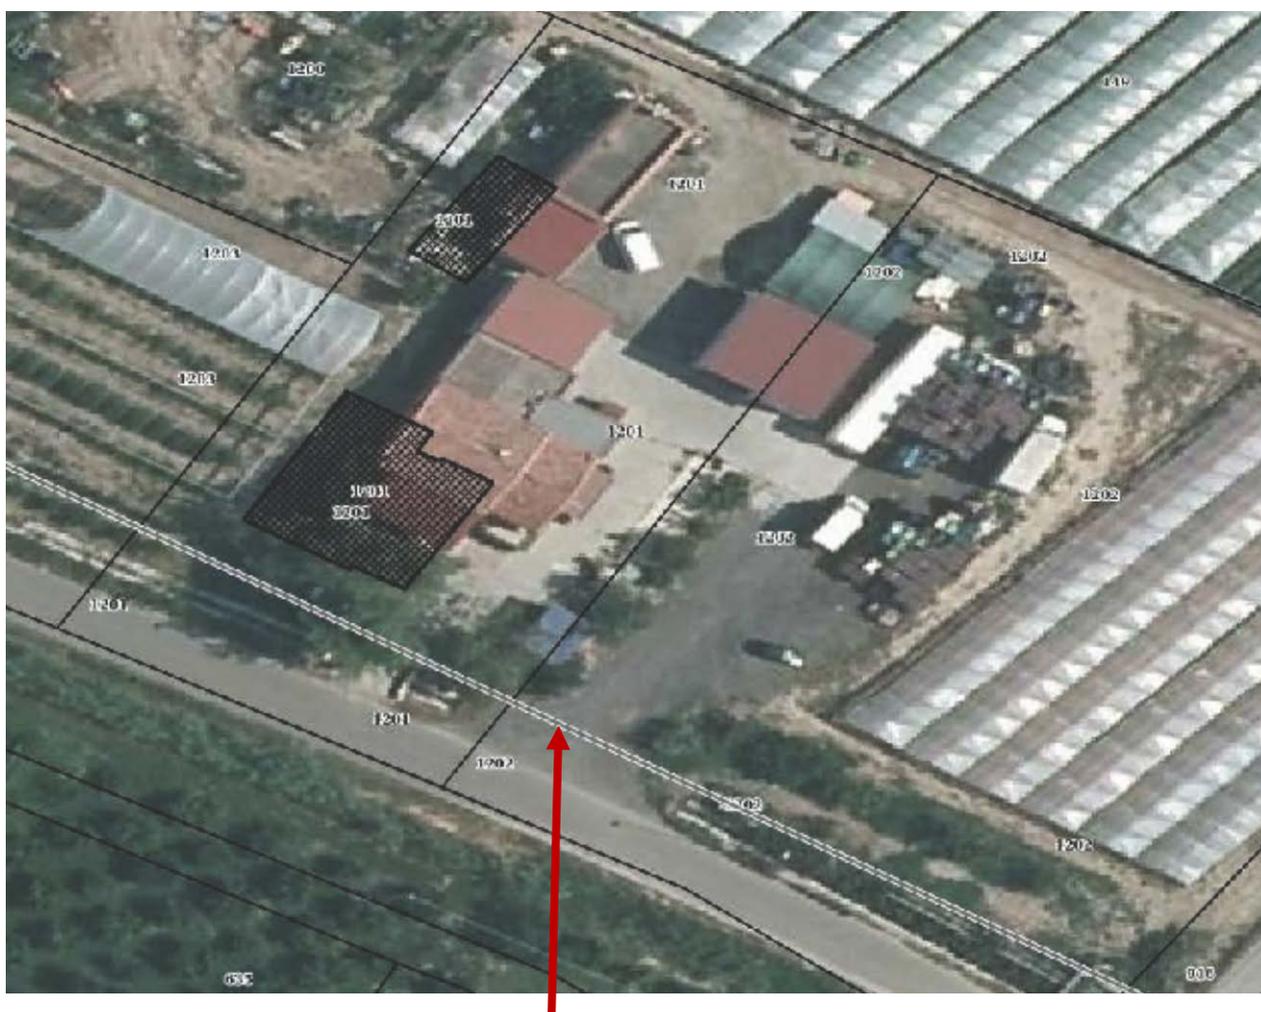
La servitù coattiva, pubblica, perpetua ed inamovibile è stata imposta con Decreto di Asservimento n. 8216 emesso dal Prefetto di Matera in data 10/12/1992, registrato a Matera il 14/12/1992 al n. 2727 a favore del Demanio dello Stato per passaggio interrato di condotta idrica in pressione per uso irriguo del Fi 400 mm in vetroresina e con una fascia di asservimento larga mt. 10, corrispondenti a mq. 898 sul fronte dell'intero podere a confine con V.le Matera.

**POSIZIONE CONDOTTA FORZATA IRRIGUA Fi 400 mm in vetroresina interrata a profondità di mt. 1,50/2,00** (N.B.: il quadrilatero identificativo della particella n. 1201 risulta, nelle planimetrie aerofotogrammetriche, spostato di circa mt. 6 verso il basso e verso sx)
