TRIBUNALE DI COSENZA

PROCEDURA ESECUTIVA n. 59/2010 R. G. E. I.

CONSULENZA TECNICA D'UFFICIO

RELAZIONE DI CONSULENZA TECNICA D'UFFICIO

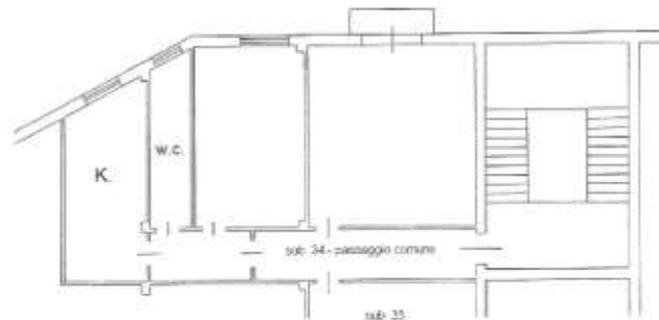
PIANO TERZO
h.3.00

Catasto dei fabbricati - Situazione al 09/11/2011 - Comune di COSENZA (ID 086) - c. Foglio: 13 Particella: 263 - Subalterno 32 -
VIA MARIO MARI n. 9 piano: 3;

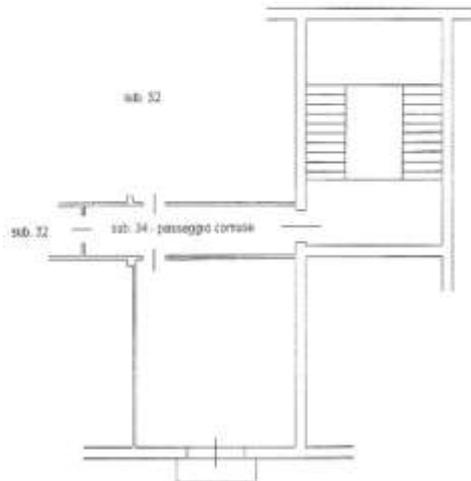
PIANO TERZO
h.3.00

Catasto dei Fabbricati - Situazione al 09/11/2011 - Comune di COSENZA(D088) - < foglio: 13 Particella: 263 - Subalterno: 33 >
VIA MARIO MARI n. 9 piano: 3;

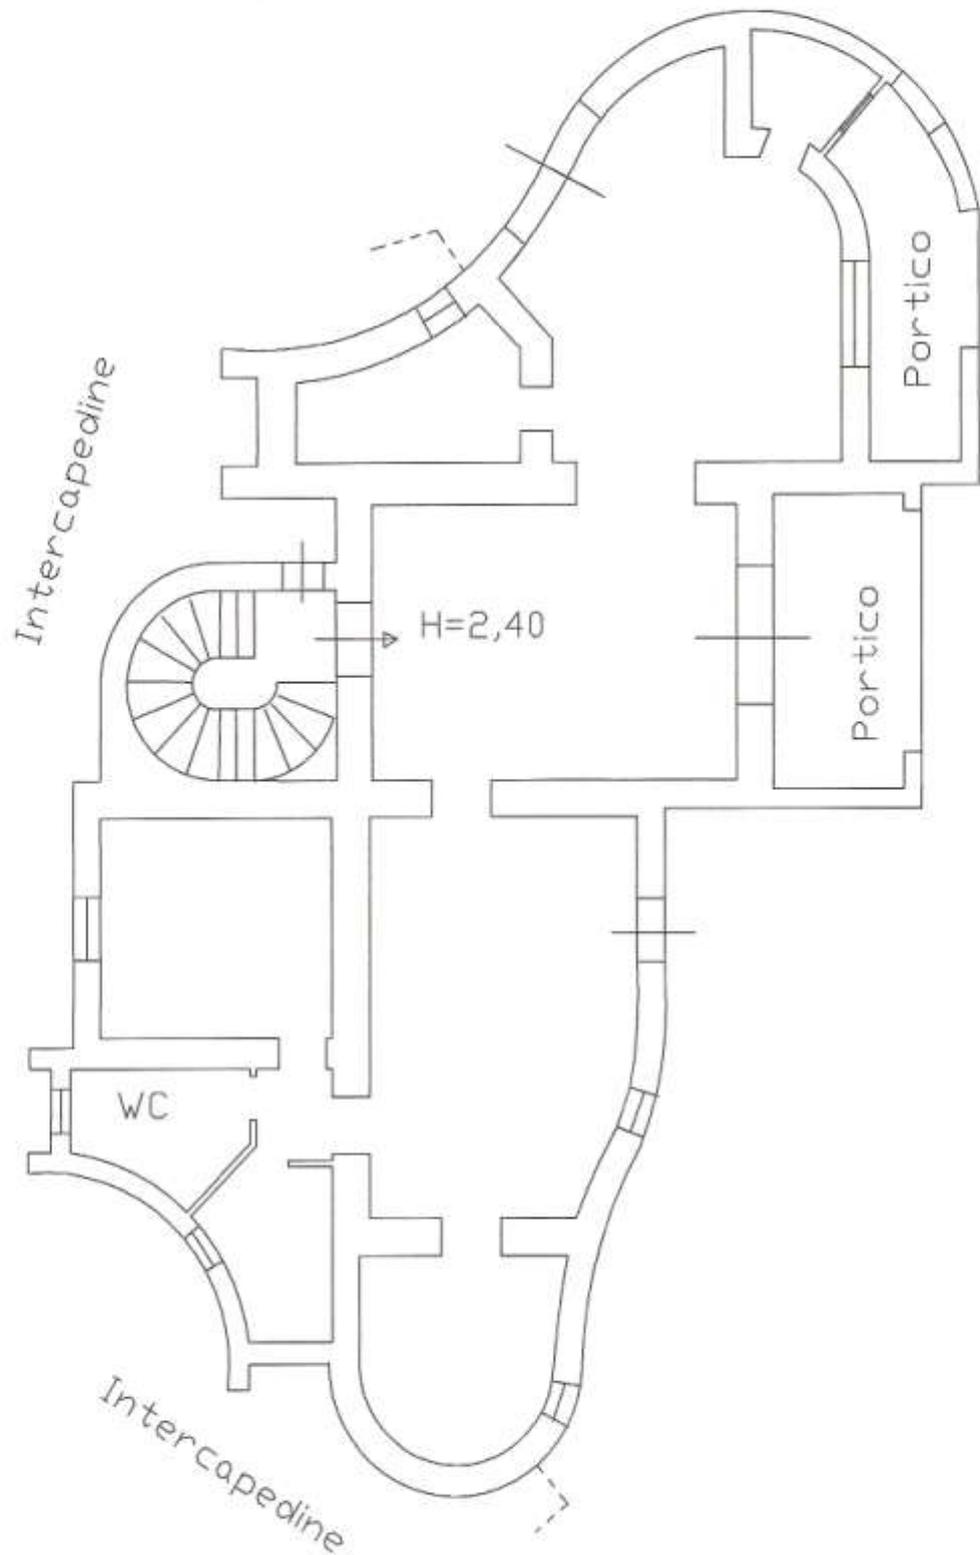
PIANTA PIANO SEMINTERRATO
SCALA 1:100 (Rende Fog. 50 Part. 265)

Piano Seminterrato.

Il piano seminterrato per il lato ovest ed in parte per quello sud è completamente interrato poiché il terreno è in pendenza verso est, mentre per il lato est ed in parte per quello nord risulta libero. Un

muro di sostegno, perimetrale al lato ovest, forma con la costruzione una stretta intercapedine ispezionabile che consente l'areazione della parte interrata.

E' costituito da vari locali di cui tre di maggiore consistenza indicati catastalmente due come cantina ed uno come legnaia, oltre sei piccoli locali indicati cinque come ripostiglio ed uno ancora come cantina. L'altezza interna è di mt 2,40.

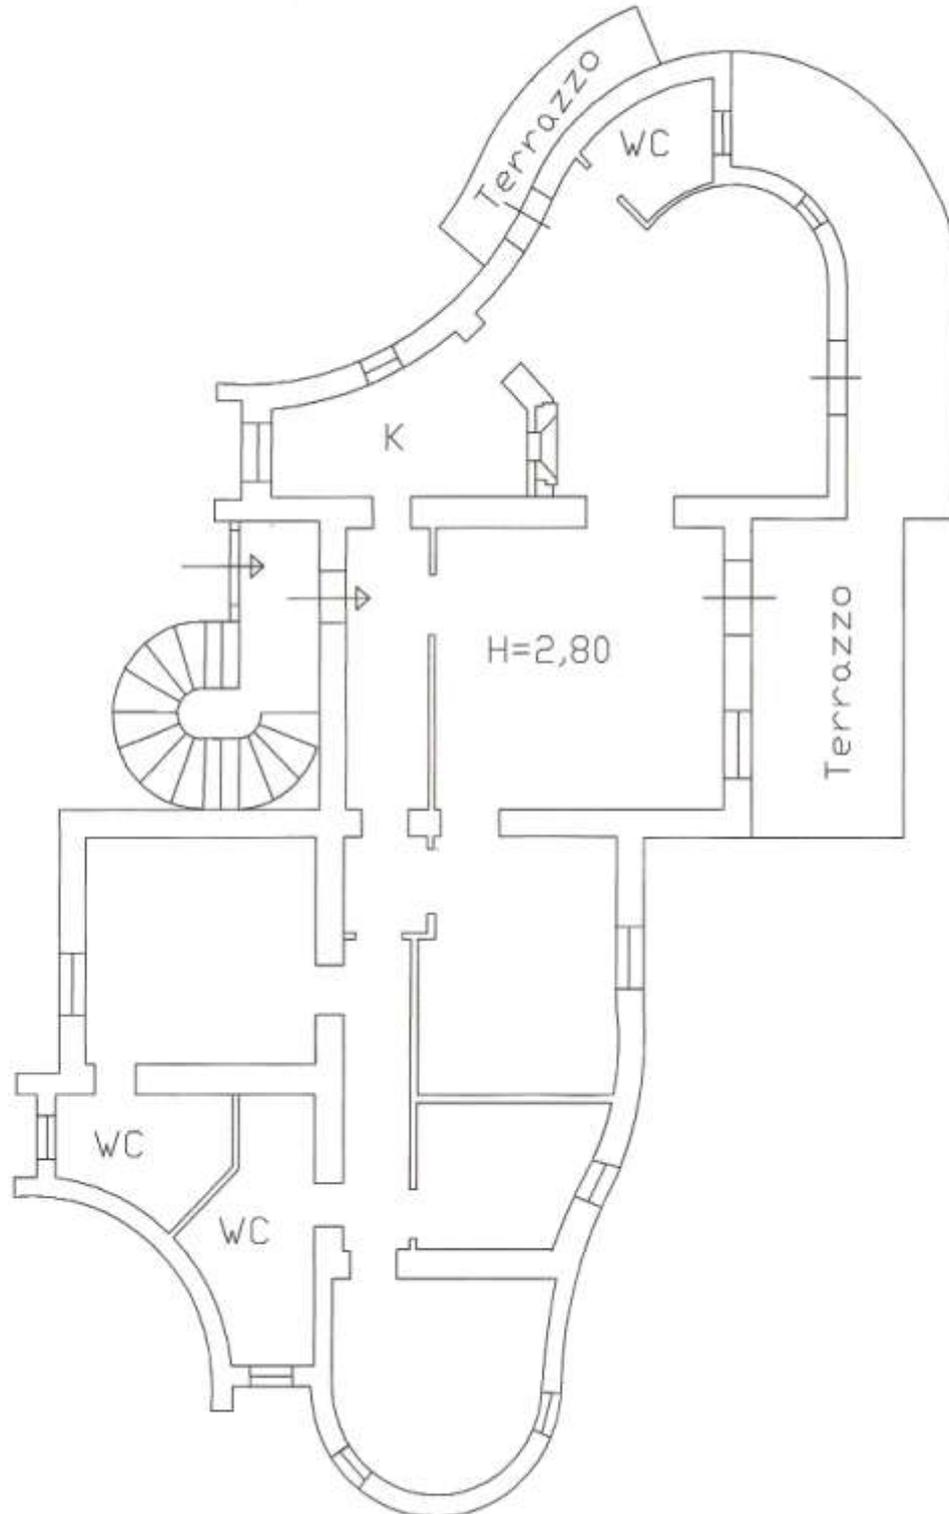
PIANTA PIANO TERRA
SCALA 1:100 (Rende Fog. 50 Part. 265)

Piano Terra

Il piano terra è composto da ingresso, cucina, sei stanze, due bagni, un wc, un terrazzo ed un terrazzino, con altezza interna di mt 2,80. Anche se piano terra sono presenti dei terrazzi perché il terreno dal lato ovest è a allo stesso livello del piano della costruzione ma verso il lato est è in pendenza per cui, sul lato est, si crea un dislivello di piano.

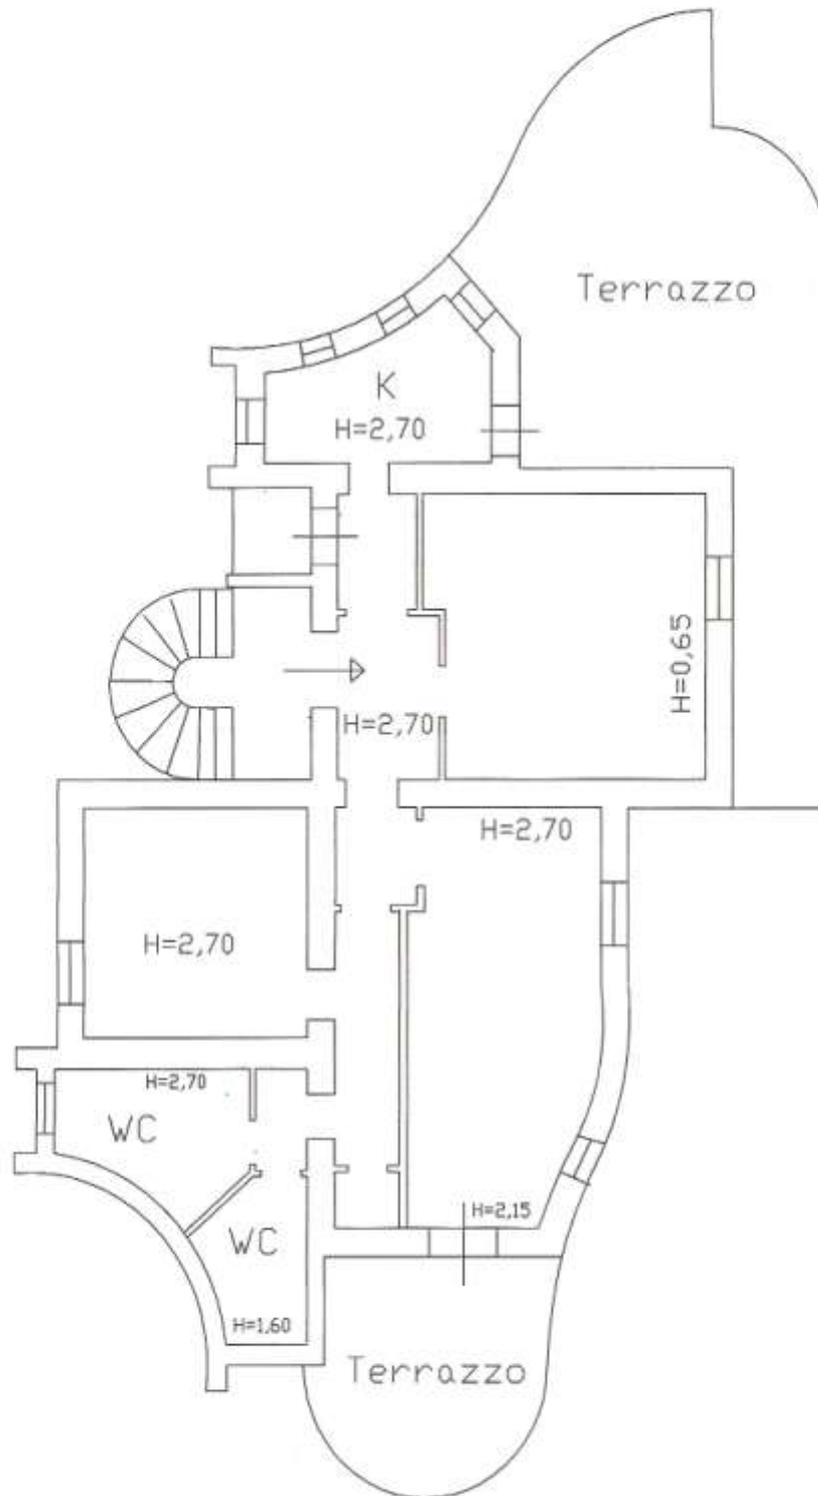
PIANTA PIANO SOTTOTETTO
SCALA 1:100 (Rende Fog. 50 Part. 265)

Piano Primo Sottotetto

Il primo piano sottotetto è composto da ingresso, cucina, vano ripostiglio, due camere, due bagni e due terrazzi.

La cucina e la stanza da letto hanno un'altezza di mt 2,70, mentre il vano ripostiglio ha un lato alto mt 2,70 e quello opposto mt 0,80, così pure l'altra camera più grande da mt 2,70 a mt 2,15 e la zona dei bagni da mt 2,70 va a mt 1,60.

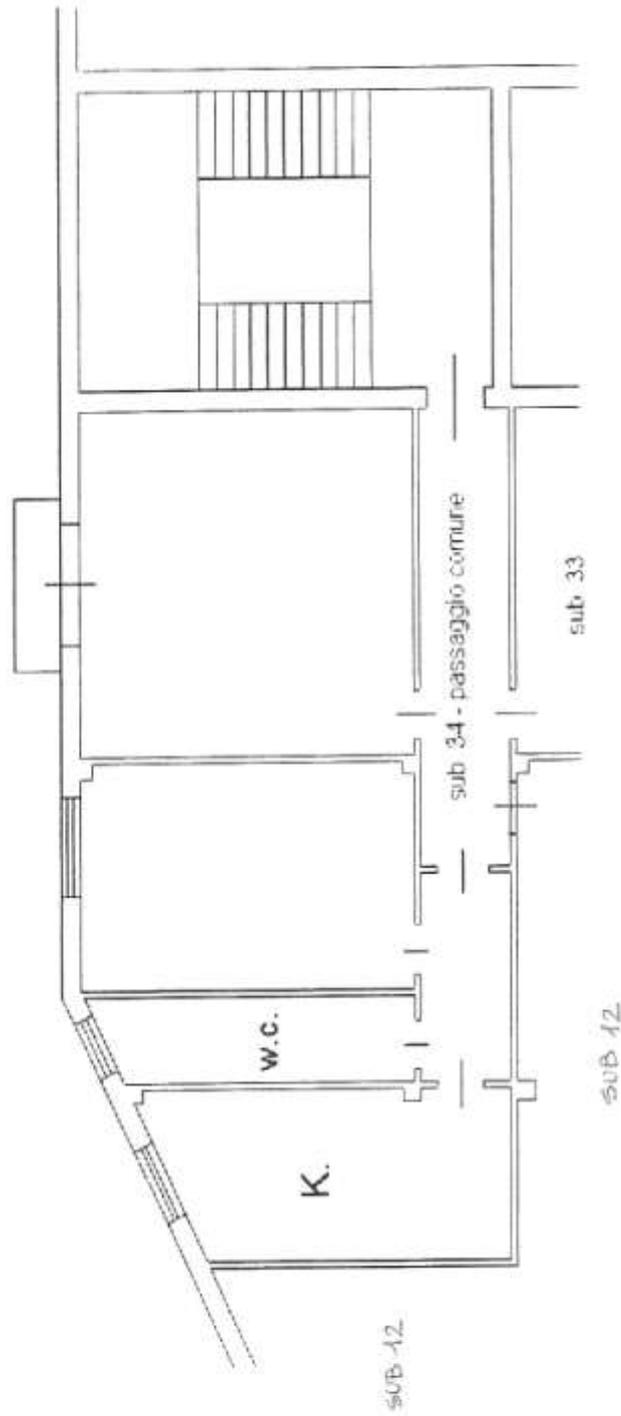
PIANTA PIANO TERZO - SCALA 1:100

E' costituito da due stanze, cucina, bagno e un piccolo corridoio, ha accesso al vano scala, come specificato in premessa, tramite il corridoio comune al sub 33 e al sub 12. Nonostante la sua vetusta costruzione presenta condizioni generali discrete.

APPARTAMENTO FOGLIO 13 - PART. 263 - SUB 32

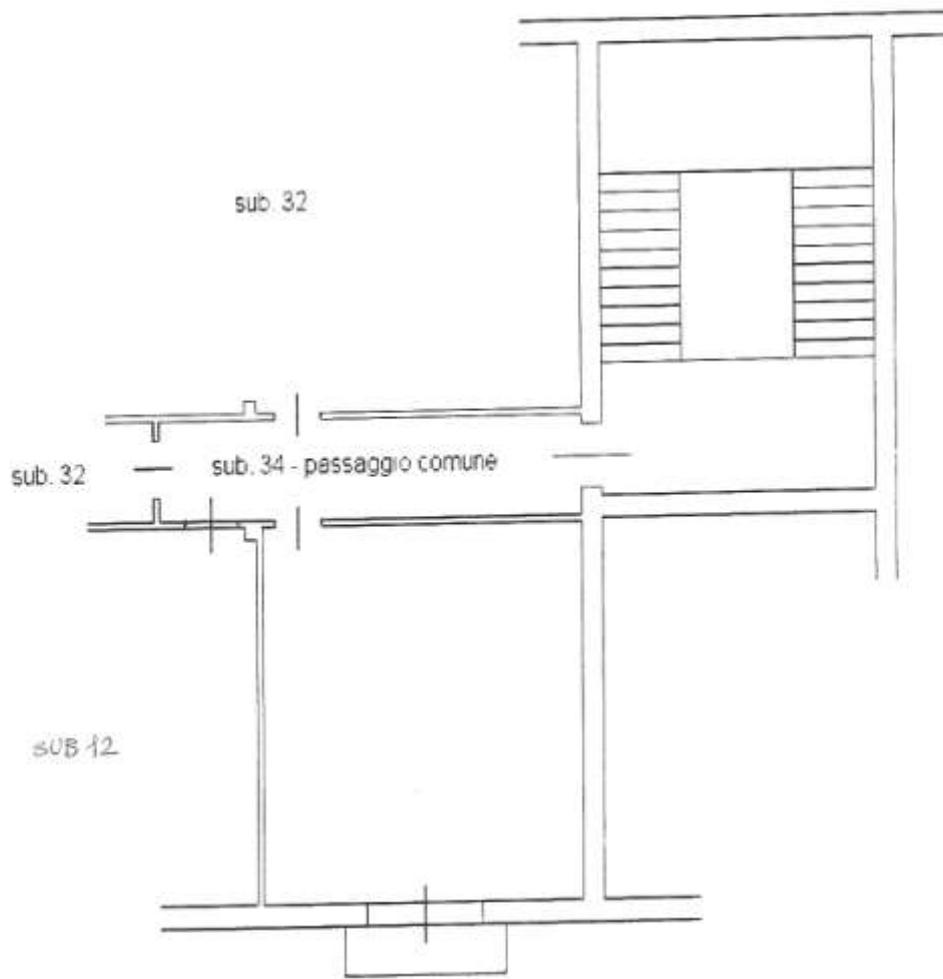
PIANTA PIANO TERZO - SCALA 1:100

Il sub 32 è costituito da due camere, una cucina ed un wc, il sub 33 è costituito da una sola stanza, attualmente sono abitati dai genitori dell'esecutato che li utilizzano in modo unitario.

STANZA FOGLIO 13 - PART. 263 - SUB 33

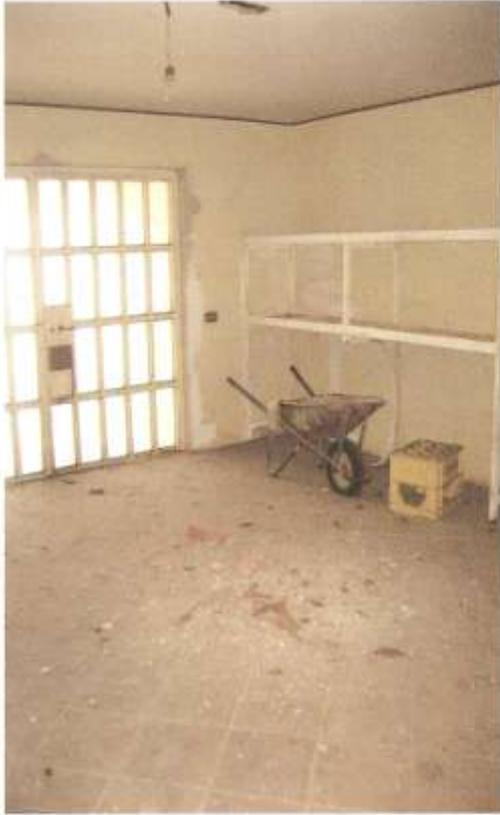
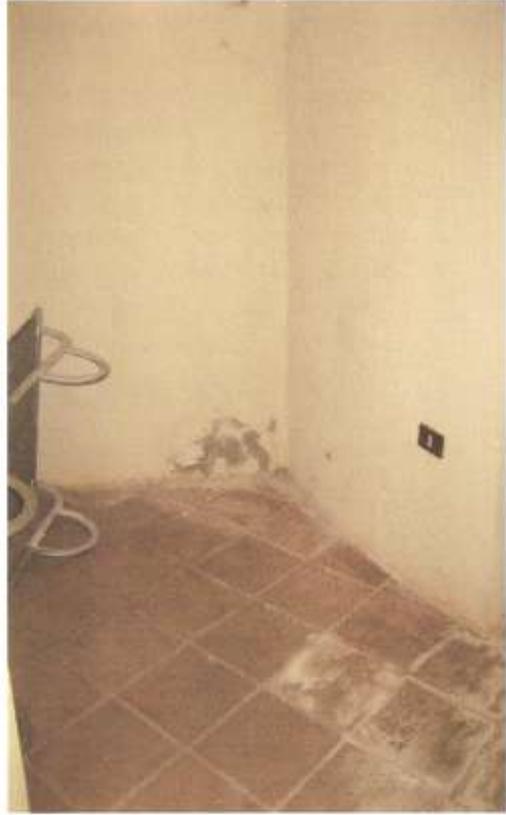
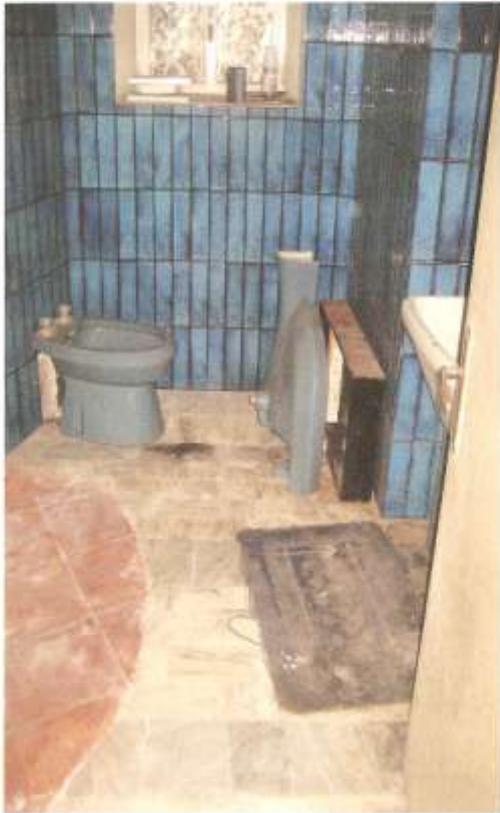
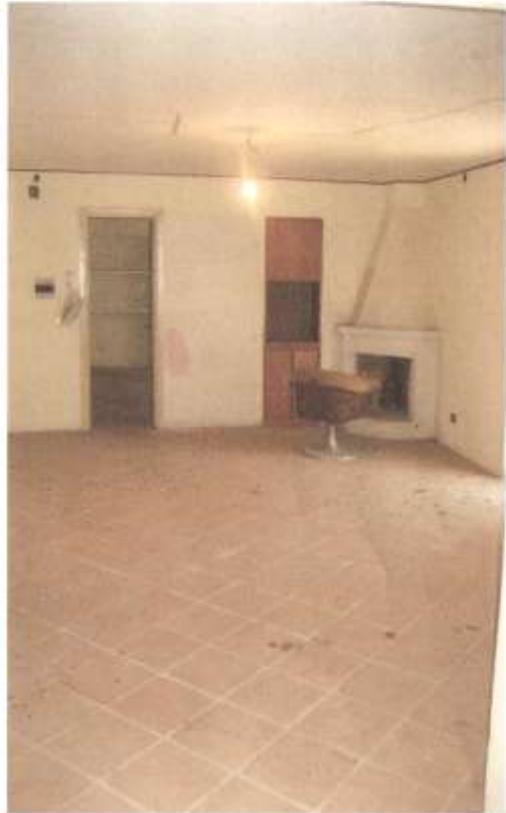
- SEI INTERRATO -

Sulle pareti esterne dei porticati coperti e del ripostiglio adiacente sono presenti alcune lesioni, come accennato già in precedenza.

Le pavimentazioni sono con mattonelle tipo cotto che, anche se molto sporche, sono in buone condizioni, gli infissi esterni sono in ferro protetti con rete e grate metalliche, quelli interni sono in legno tamburato in precarie condizioni. Gli intonaci interni sono del tipo civile e presentano in più punti macchie e muffe dovute all'umidità di risalita e di infiltrazione esterna.

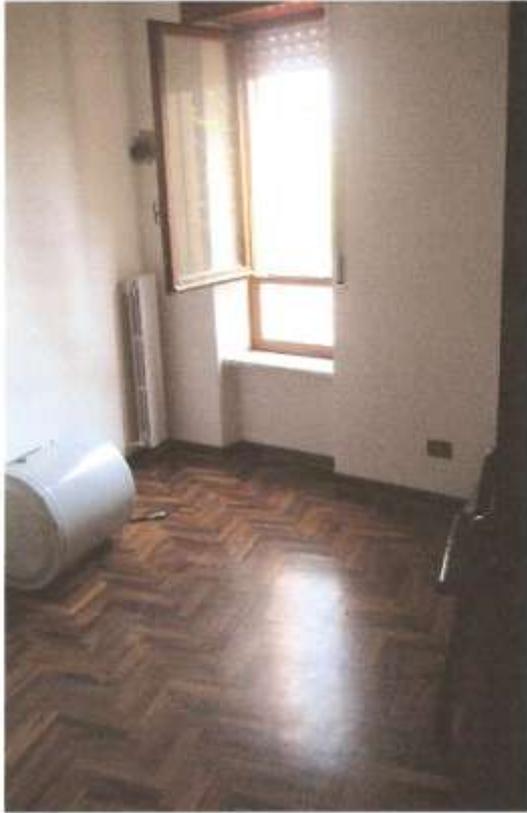
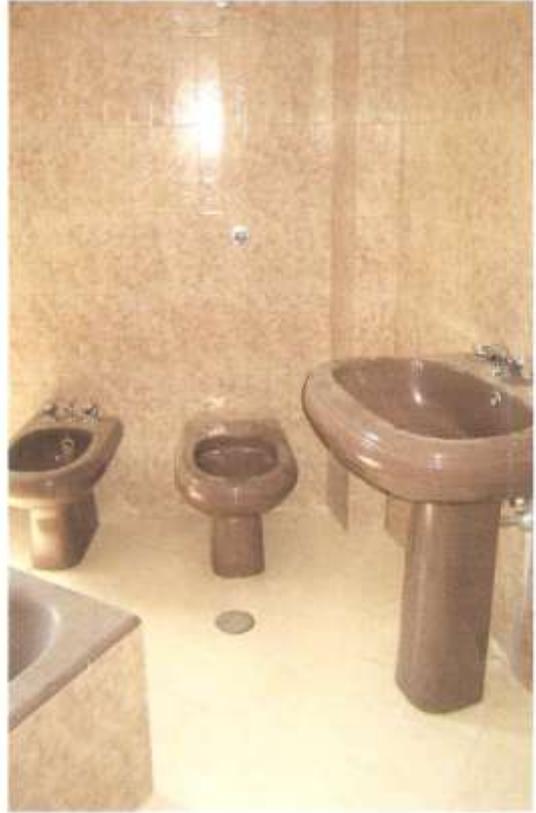
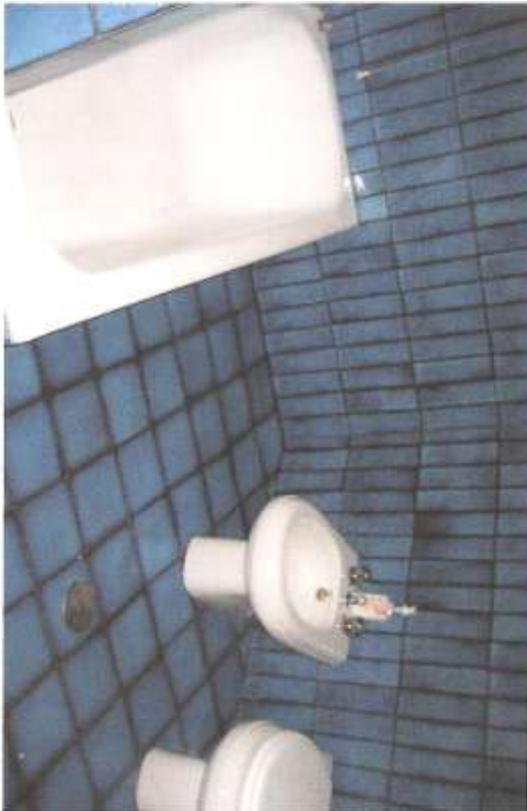
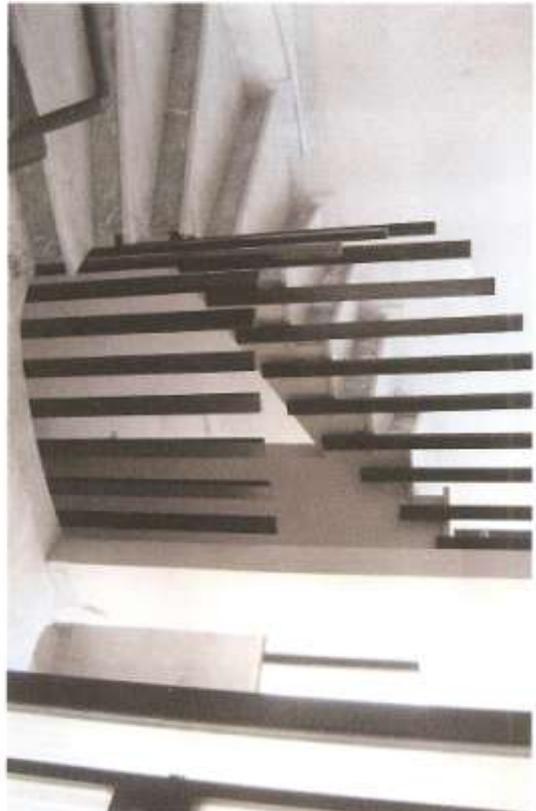
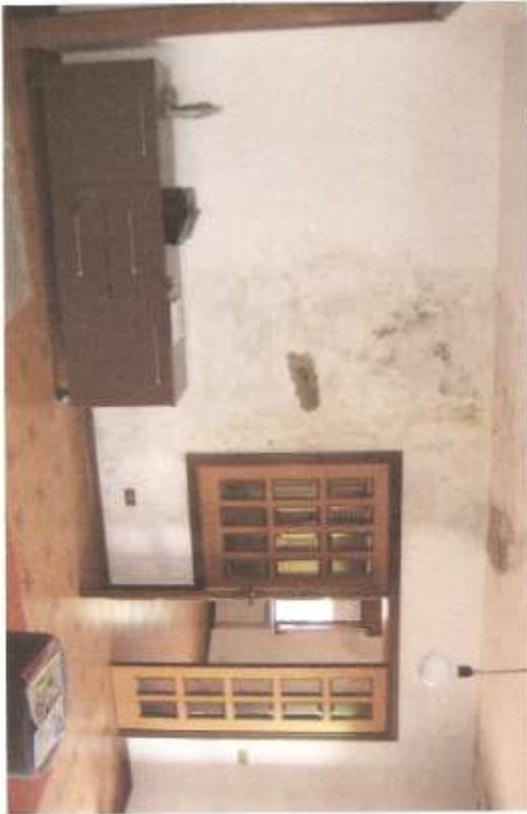
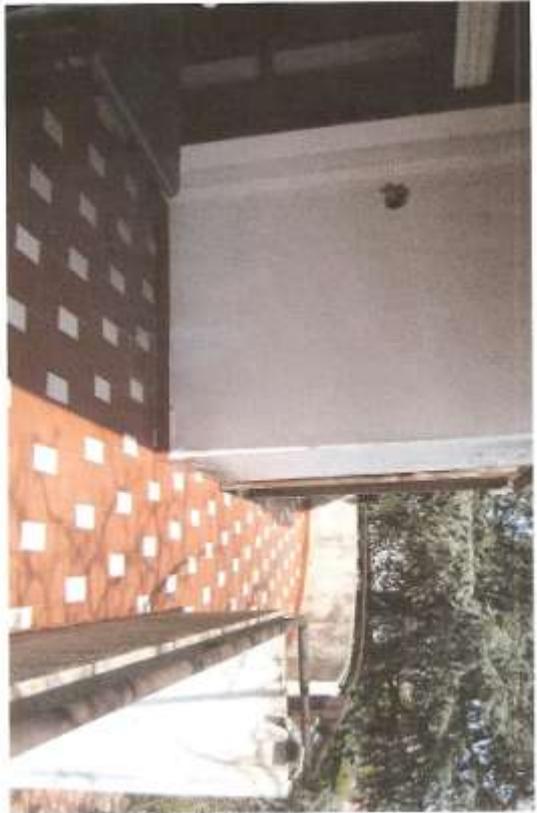
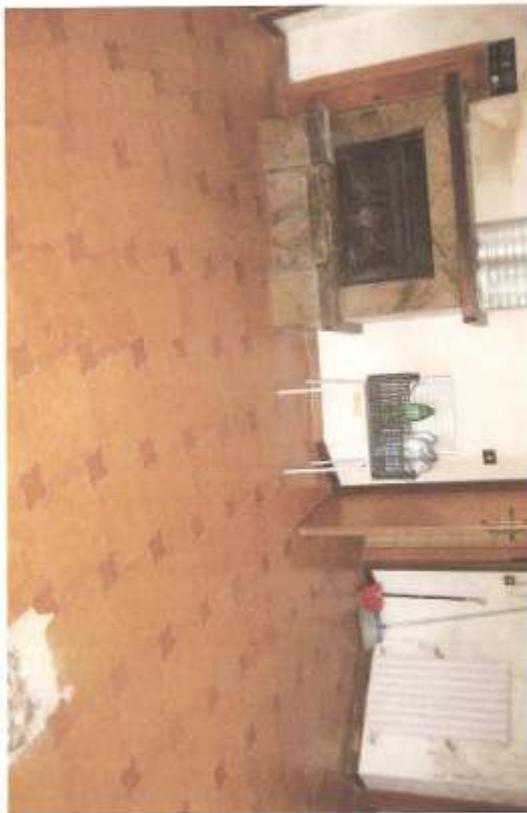
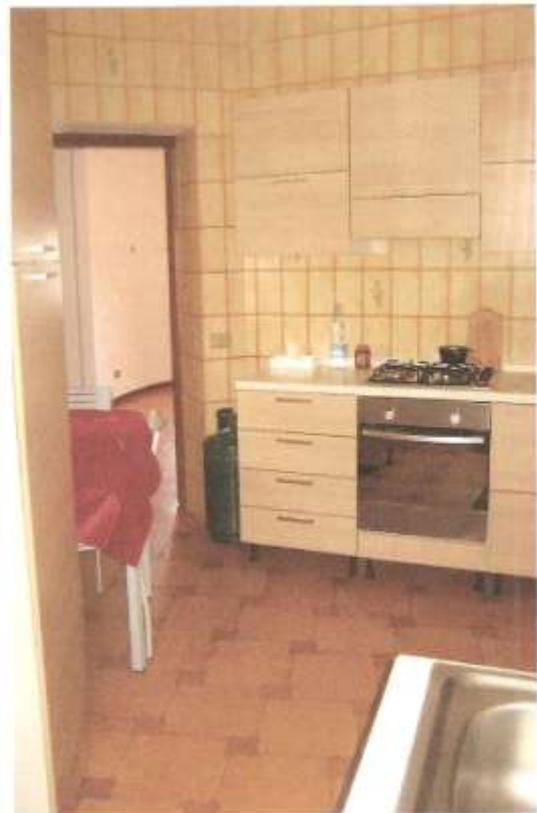
- PIANO TERRA -

Le pareti ed il soffitto del soggiorno e del pranzo presentano delle macchie e muffe dovute ad infiltrazione d'acqua provenienti dal terrazzo soprastante, così pure qualche altra stanza ma in modo lieve, le pavimentazioni in generale sono buone tranne una mattonella nella zona giorno

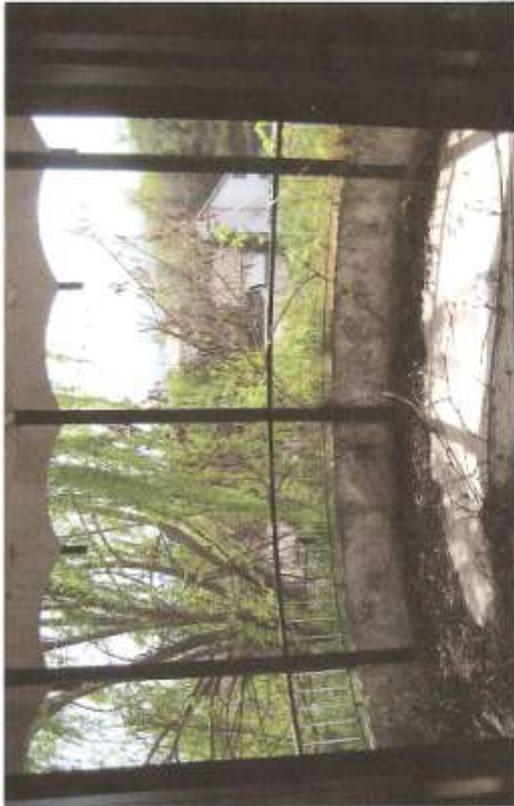
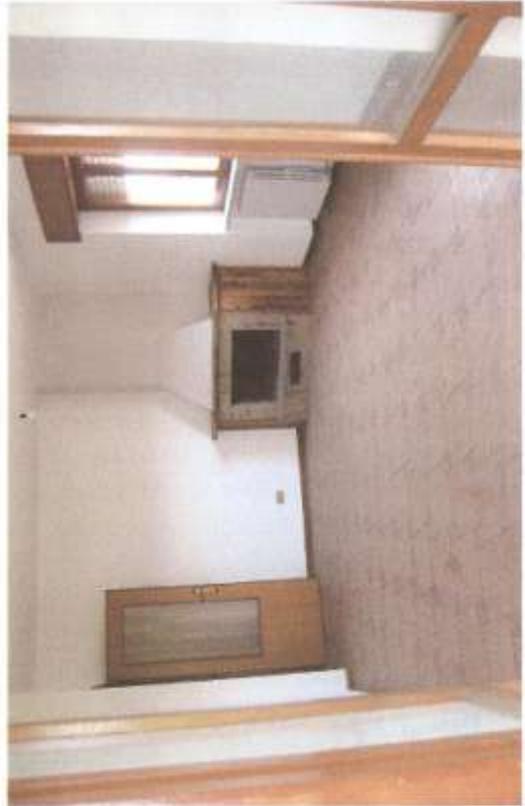
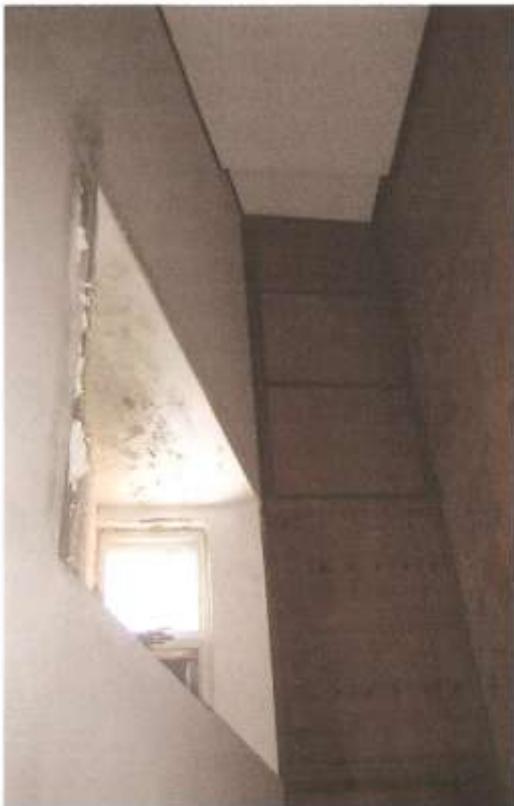
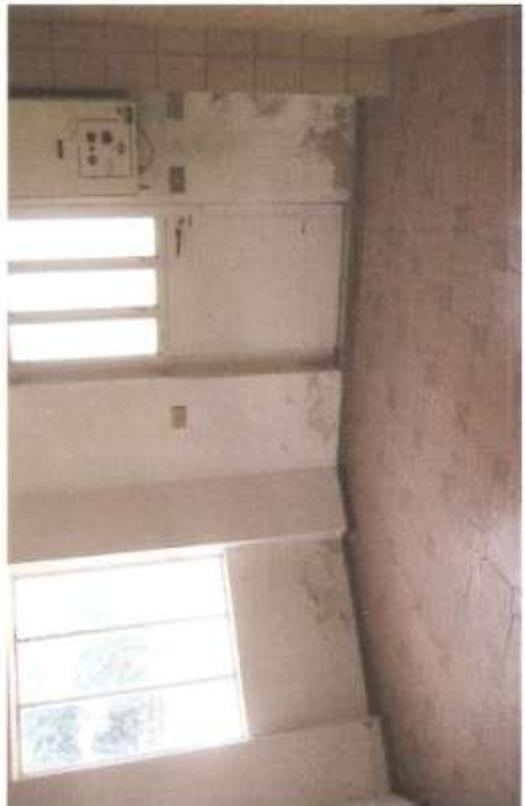
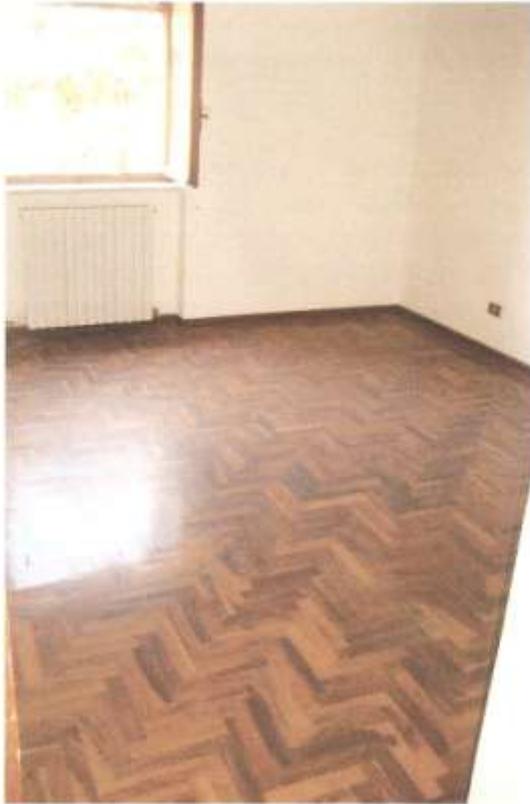
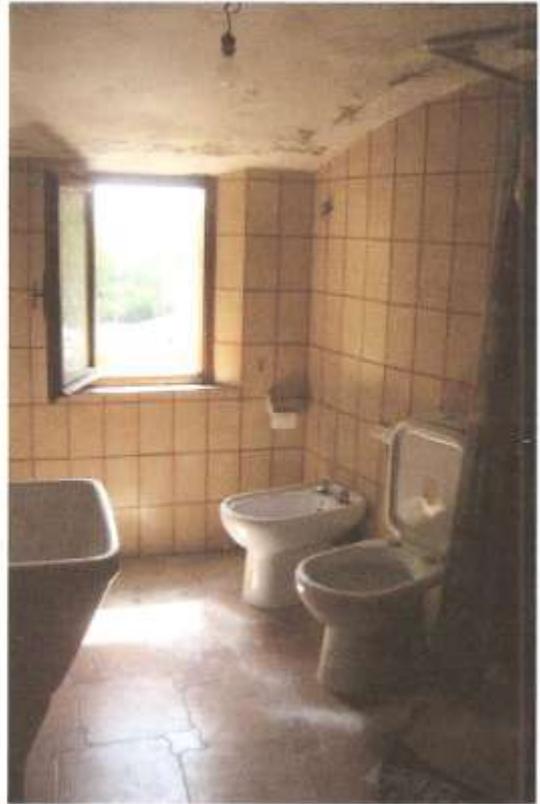
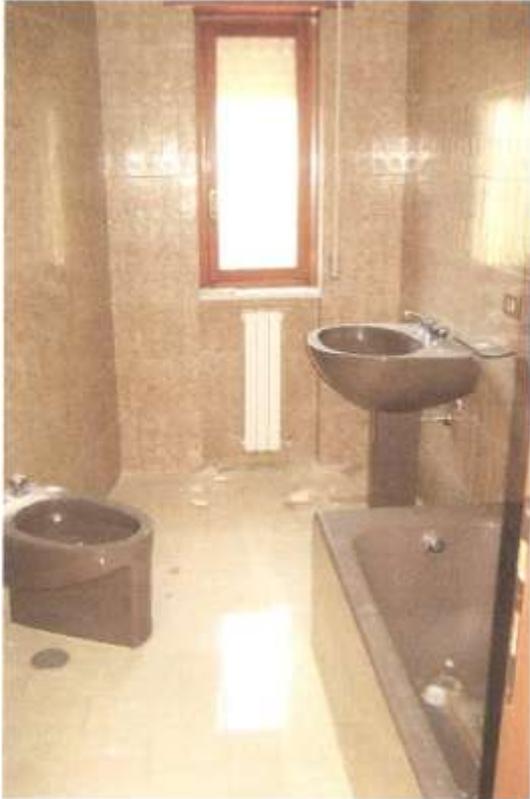
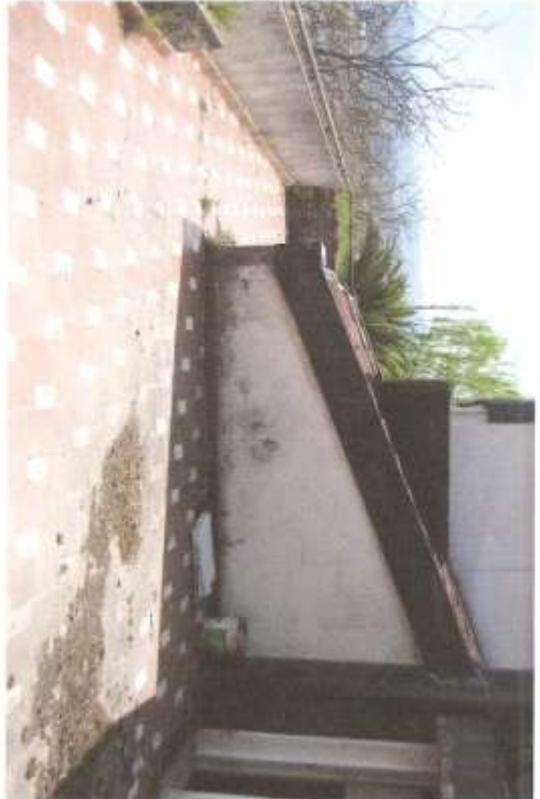
— PIANO PRIMO SOTTOTETTO —

La cucina, ricavata in uno spazio originariamente del terrazzo, ha le pareti ed il soffitto impregnati di macchie e muffe per l'infiltrazione d'acqua, così pure il vano ripostiglio ed i bagni.

Il terrazzo semicircolare lato sud ed il terrazzino lato ovest son coperti con una struttura leggera in ferro, mentre quello più grande, lato nord, è completamente scoperto. La pavimentazione in clinker del terrazzo più grande è in condizioni precarie e provoca infiltrazione d'acqua nel piano inferiore. La copertura presenta pure precarietà sia nelle parti centrali che in quelle perimetrali, sul manto di copertura si vedono anche tegole sconnesse, infatti i soffitti del sottotetto hanno macchie e muffe provocate dall'infiltrazione dell'acqua.
