TRIBUNALE DI PALMI

RELAZIONE DI PERIZIA

ESECUZIONE IMMOBILIARE N° 3/2021 PROMOSSA DA

LOTTO 001

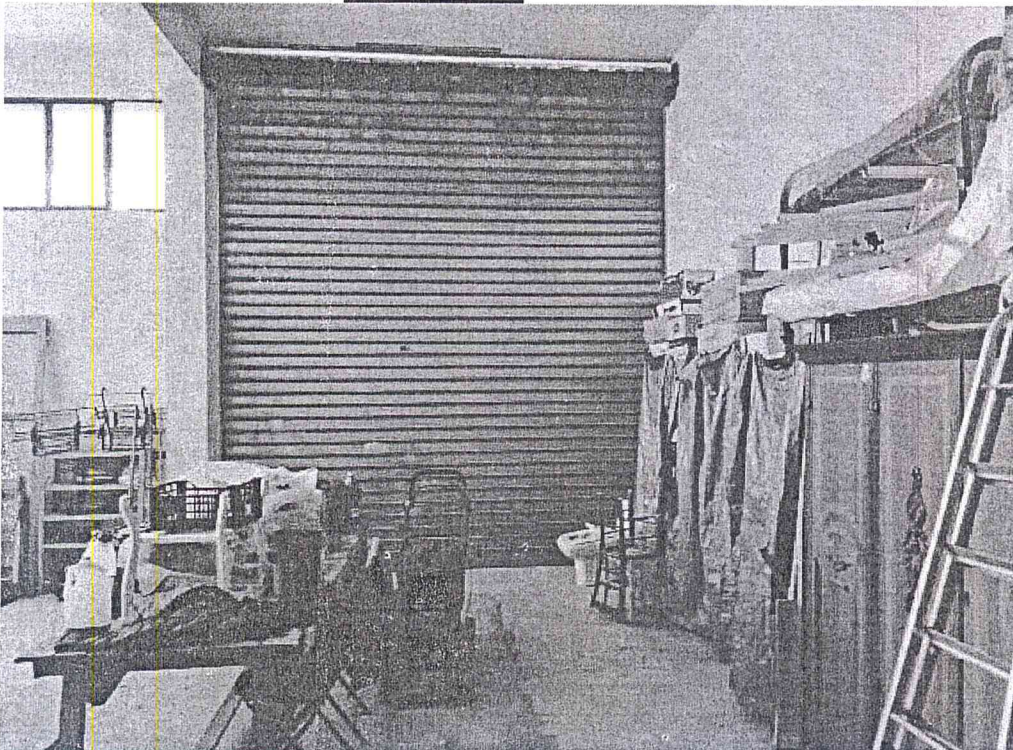
FOTO n. 6 L'interno dell'Immobile

- posizionamento nell'angolo interno del fabbricato, e dunque con 2 pareti esterne e due interne;
- un'altezza interna, dal piano di calpestio al soffitto, di circa 463 cm;
- pavimentazione al rustico, priva di piastrellatura;
- superfici murarie intonacate, finite di tonachino e prive di tinteggiatura;

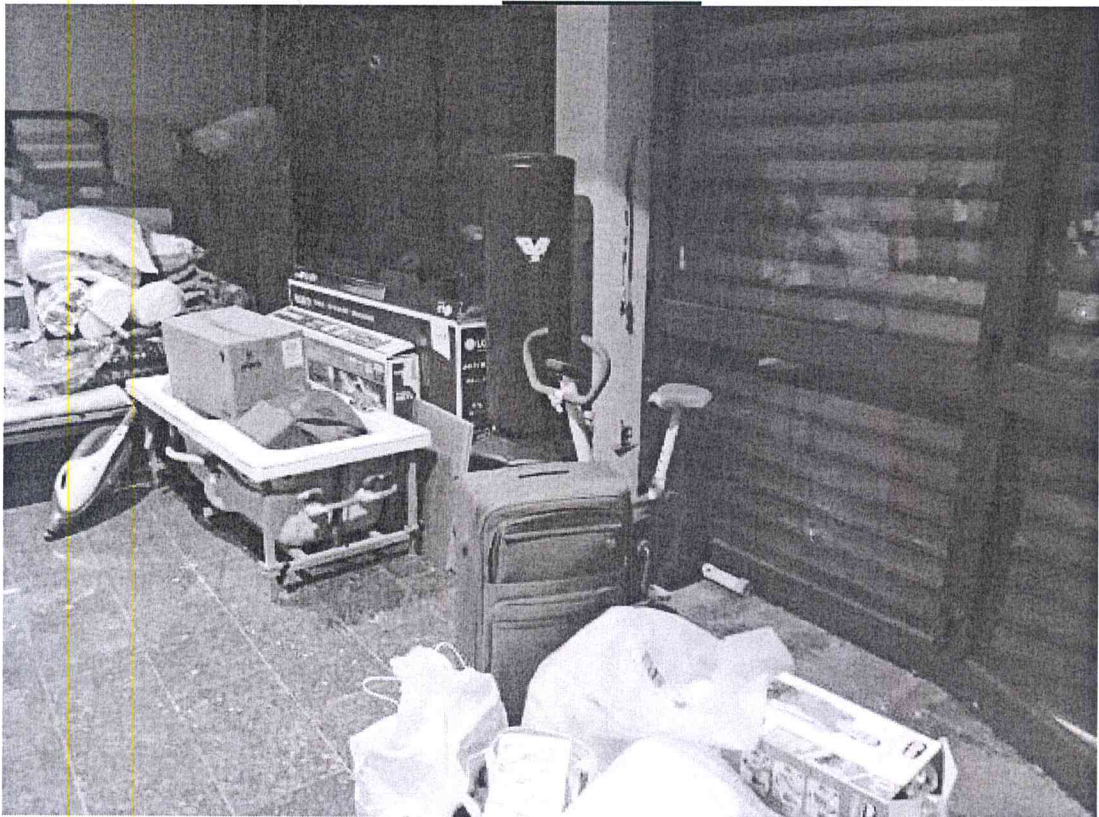
FOTO n. 7 Gli infissi esterni

- superfici murarie intonacate, finite di tonachino e tinteggiatura;
- due ampi accessi che aprono sullo spazio di arretramento del fabbricato rispetto alla Strada Provinciale, corredate di saracinesche metalliche a funzionamento elettroassistito, nonché da infissi interni in alluminio preverniciato nero e vetro semplice, di tipico utilizzo per le vetrine e gli accessi nei locali commerciali;

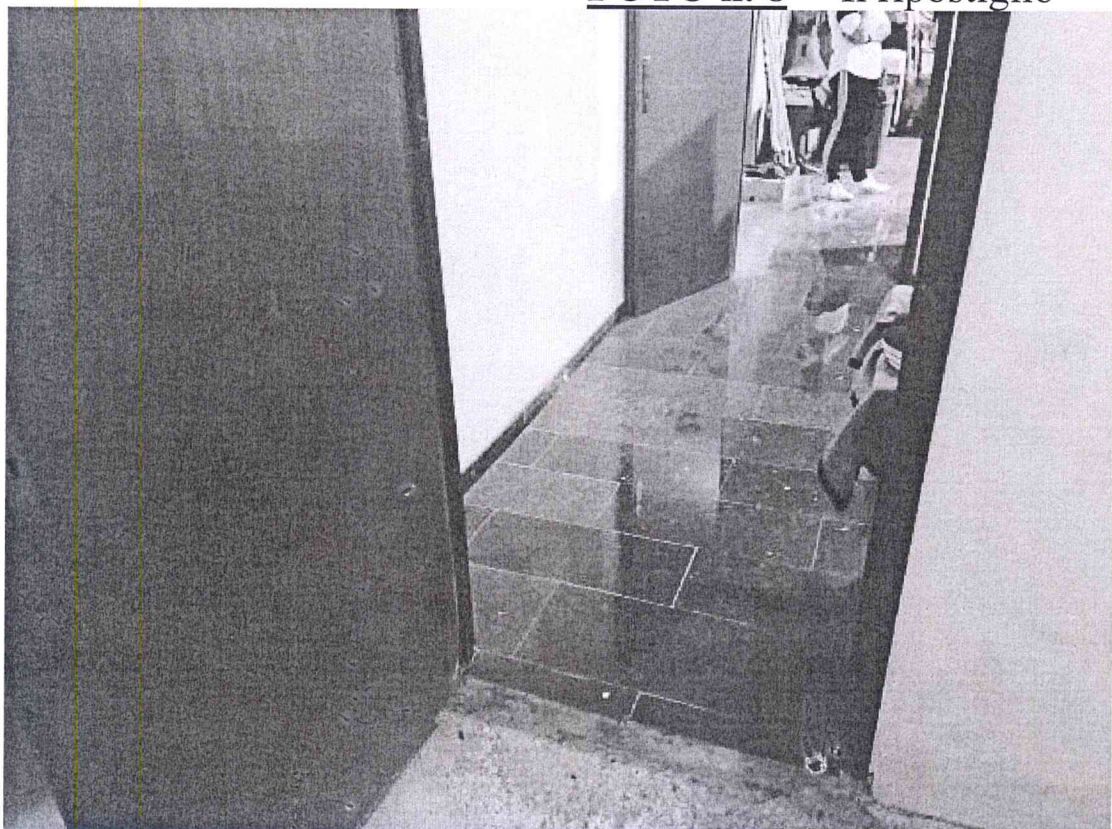
FOTO n. 8 Il ripostiglio

- un ripostiglio sito nella proiezione interna del vano scale che serve l'accesso ai piani superiori;

Si rileva che sul muro di confine tra il ripostiglio ed il limitrofo magazzino/deposito, al pian terreno dello stesso fabbricato, è stato apposto un infisso (una porta per interni di con battente di 80 cm) che rende intercomunicanti i due cespiti.

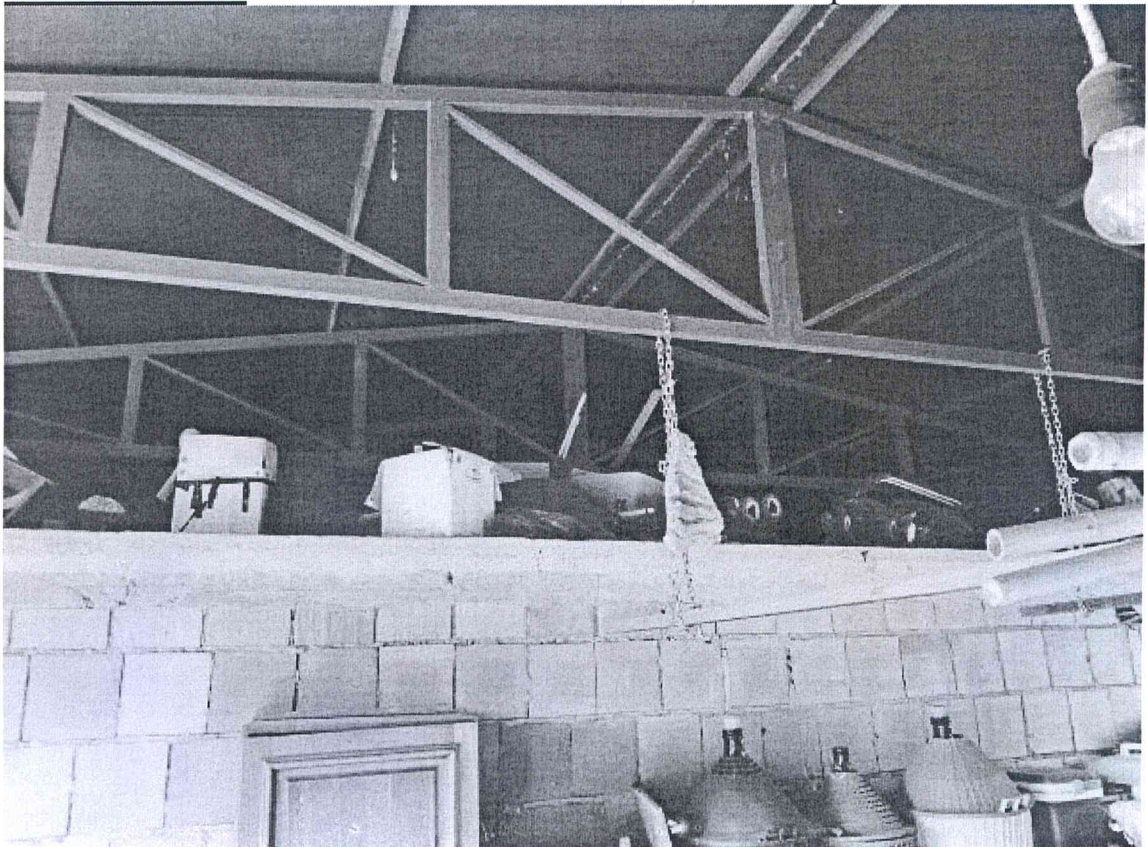
FOTO n. 11 Particolare del tetto nella zona deposito

La parte non rifinita si presenta l'interno senza tramezzature divisorie, il pavimento è in battuto di calcestruzzo e le superfici murarie sono ancora grezze, in parte prive del primo strato di intonaco rustico. Il soffitto evidenzia le capriate metalliche che sostengono il tetto. L'accesso è servito da una porta carrabile in ferro a due battenti. Nella parete contrapposta all'ingresso, si rileva la presenza di una finestrata corredata di grata di protezione esterna.

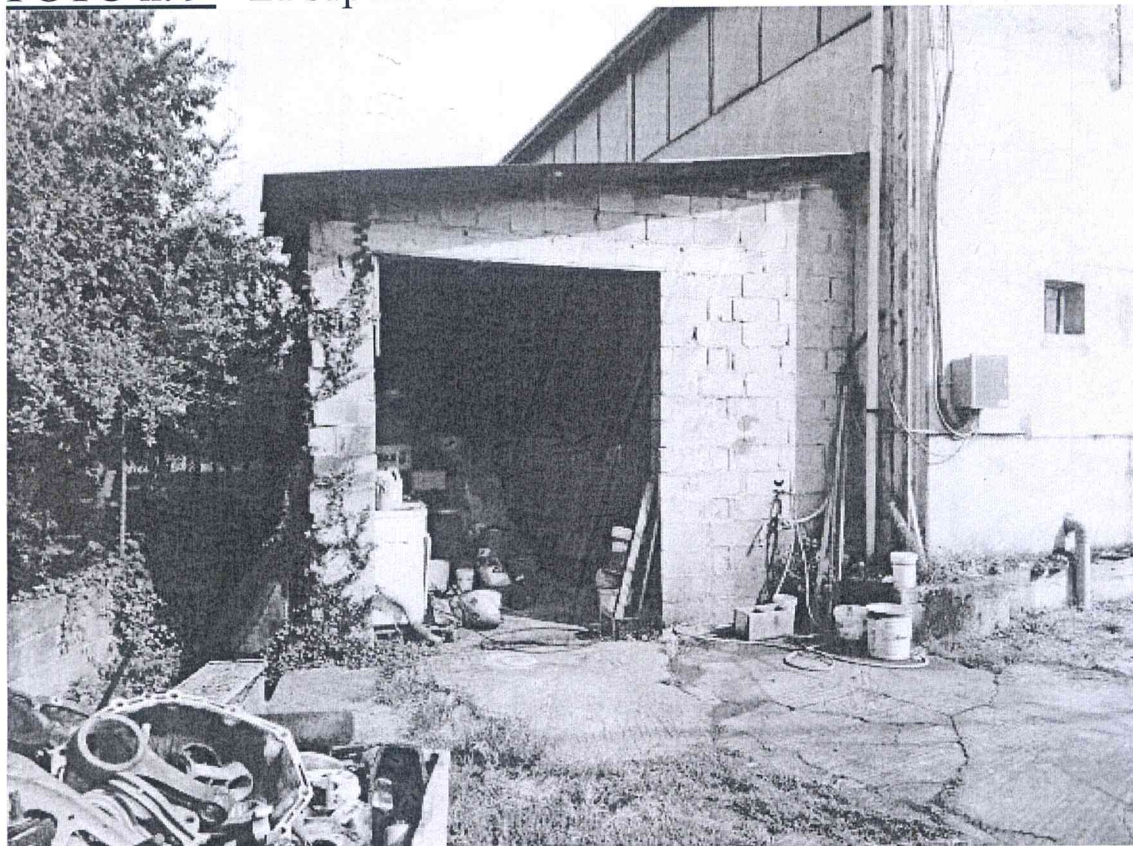
FOTO n. 9 La superfetazione adiacente alla struttura

Dalla corte esterna al fabbricato, attraverso una tettoia in lamiera sorretta da struttura metallica, si accede alla superfetazione realizzata sul retro dell'edificio, con struttura in blocchi di calcestruzzo e copertura in lamiera ondulata. L'accesso è servito da una porta carraia a due battenti, l'interno si presenta completamente al rustico e decisamente deteriorato. Il tetto è pressochè completamente delveto.
