# TRIBUNALE DI NAPOLI

**N. 62/2023 R.G.E.**

## RELAZIONE DI CONSULENZA TECNICA D'UFFICIO

L'Esperto  
arch. Luca Di Meglio

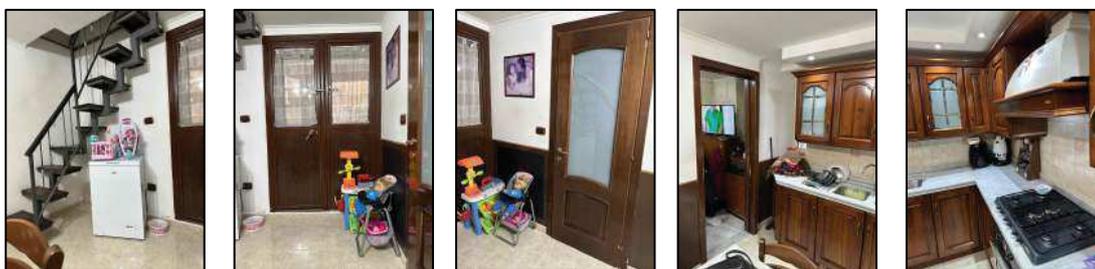
Entrando dal portoncino d'ingresso, a doppio battente con la parte superiore vetrata, ci si trova in un unico ambiente living ingresso-cucina-soggiorno, dotato di una finestra a Sud/Est su cortile condominiale interno al fabbricato

(All. 8 - Foto da 10 a 15). Dal suddetto ambiente, dalla prima porta a sinistra dell'ingresso, si può accedere al W.C. (All. 8 - Foto da 16 a 21), dotato di unico servizio igienico, vasca da bagno e Lavabo, oltre che di un finestrino alto esposto a Nord/Ovest su Vico Cappuccinelle. Dalla seconda porta a sinistra dell'ingresso, poi, si accede alla prima camera da letto (St. letto 1 - stanzetta, All. 8 - Foto da 22 a 37), dotata di un affaccio con finestra su cortile interno condominiale.

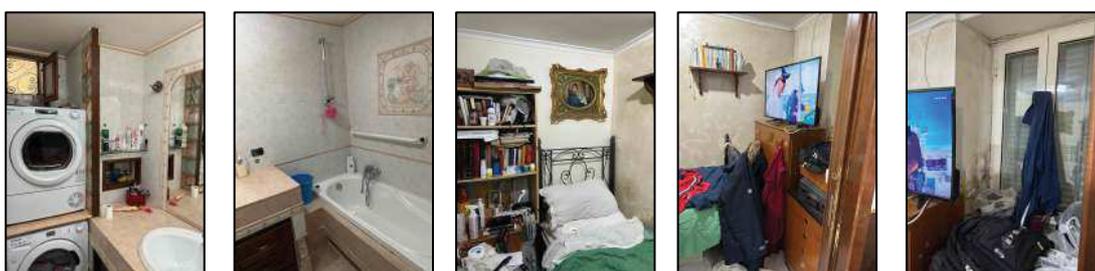
Sempre dal living ingresso-cucina-soggiorno, da una scala posta a destra dell'ingresso, si accede alla seconda camera da letto, posta sul piano ammezzato, dotata di un affaccio con porta finestra a Nord/Ovest (St. letto 2 - matrimoniale, All. 8 - Foto da 28 a 33), su balconcino prospiciente Vico Cappuccinelle (balcone 1, All. 8 - Foto da 34 a 39). Infine dalla predetta camera

da letto, si raggiunge la terza camera da letto (St. letto 3 - stanzetta, All. 8 - Foto da 40 a 45), anch'essa dotata di un affaccio con porta-finestra a Sud/Est su balconcino prospiciente il cortile interno del fabbricato (All. 8 - Foto da 46 a 51).

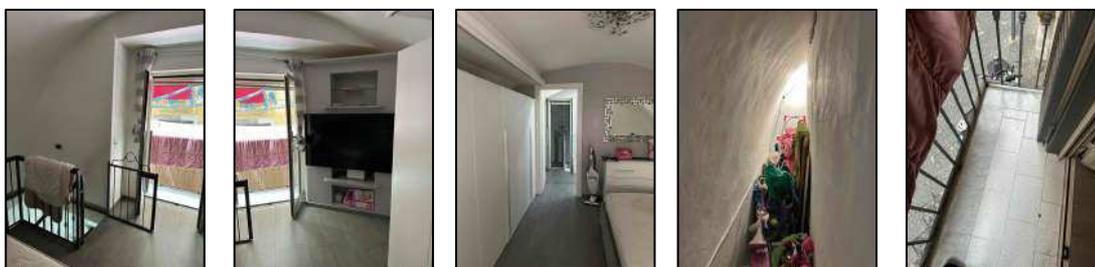
**Tutti gli ambienti interni del piano terra, non controsoffittati, hanno altezza pari a 2,40 m, mentre il piano ammezzato, coperto da una volta a botte, ha altezza massima pari a 2,60 m (H media 2,40 m circa).**

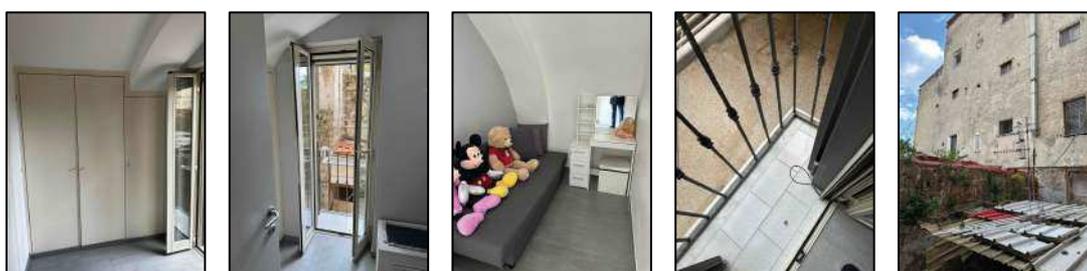
Allo stato, l'immobile appare recentemente ristrutturato e in buone condizioni di manutenzione interna ed è dotato di discrete finiture. I pavimenti dell'ingresso-cucina soggiorno e della prima camera da letto al PT sono piastrelle di gres porcellanato formato 40x40 di colore beige chiaro (montati a 90°). I pavimenti e i rivestimenti del bagno sono i piastrelle di gres porcellanato

formato 20x20, effetto marmo, di colore ghiaccio e salmone chiaro, impreziosite da cornici e decori (montate a 90° a tutt'altezza). I pavimenti del piano ammezzato sono in piastrelle di gres di formato 30x60 di colore grigio. Le pareti di tutti gli ambienti sono tinteggiate, le porte interne sono in legno, le invetriate esterne sono in alluminio con vetro camera prive di tapparelle, con scuri esterni tipo *napoletane* in ferro. La porta d'ingresso è in alluminio con grate esterne in ferro (All. 8 - foto 9, 10 e 11).
