TRIBUNALE DI NAPOLI

N. 316/2023 R.G.E.

RELAZIONE DI PERIZIA

Individuazione fotografica e planimetrica fabbricato

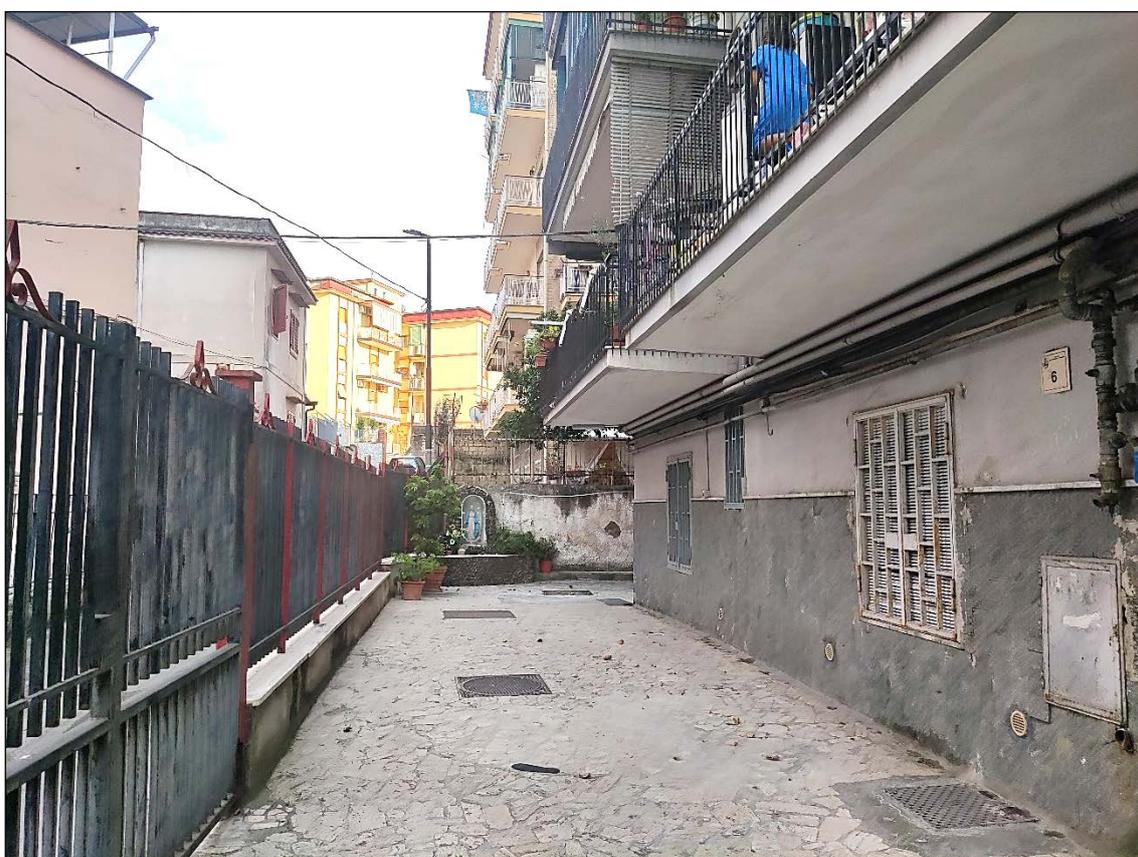
Le facciate esterne del fabbricato sono prevalentemente intonacate e tinteggiate; alcune zone di esse (ivi compresi i sottobalconi) tuttavia presentano alcuni ammaloramenti delle tinteggiature e/o degli intonaci.

Tenuto conto dell'anno di costruzione, lo stabile nel suo complesso si presenta in stato di conservazione e manutenzione sufficientemente accettabile.

Vialetto condominiale di accesso al fabbricato

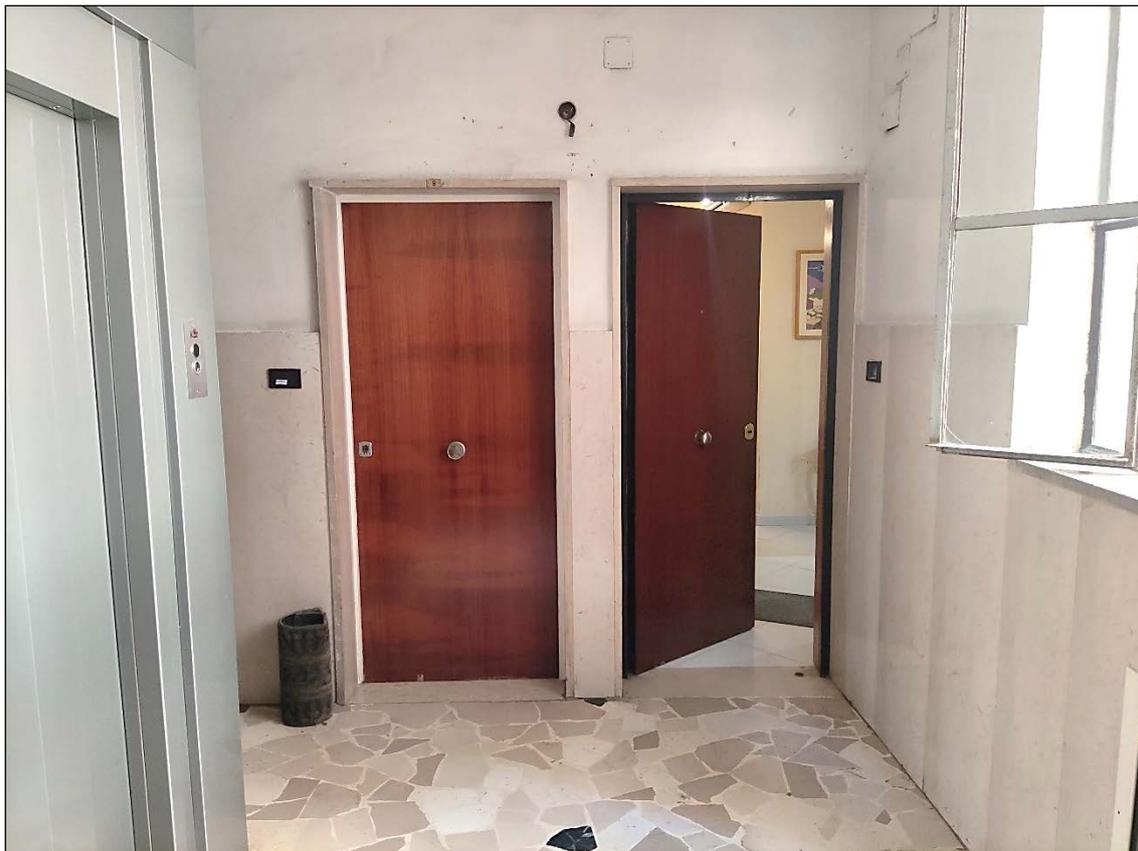
Ubicazione ingresso unità immobiliare pignorata

Superata la porta d'ingresso blindata a singolo battente, rivestita sia esternamente sia internamente con laminato effetto legno, si accede all'appartamento che attualmente si compone dei seguenti ambienti: ingresso, corridoio, n.ro 3 camere da letto (una delle quali comunicante direttamente con vano w.c.), cucina, ripostiglio e bagno; nella consistenza dell'u.i. è compreso anche un unico balcone a livello che si sviluppa, a forma di "L", lungo il lato Est (prospiciente Via G. Capuozzo) e lungo il lato Sud del fabbricato (quest'ultimo lato rappresenta la zona retrostante dell'edificio, sul quale è posto il portone d'ingresso dell'edificio medesimo).

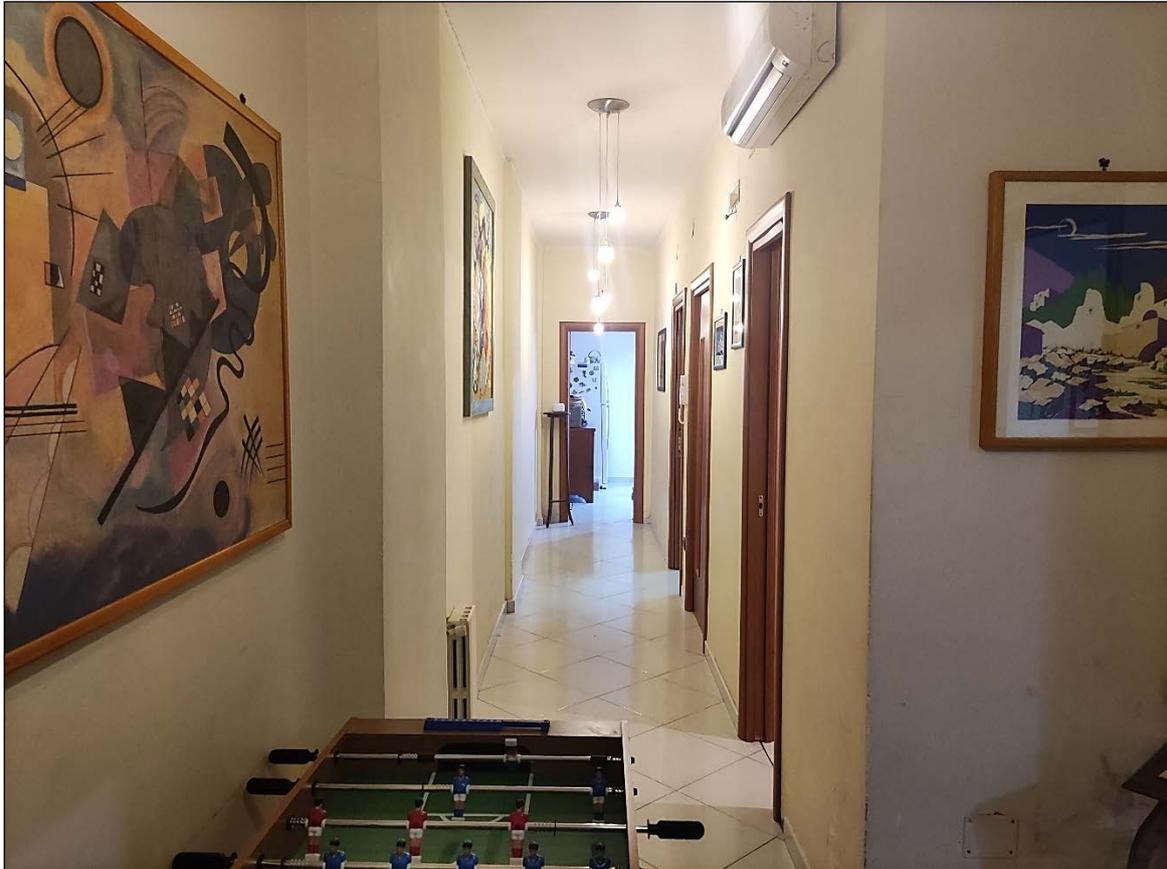
Vista su ingresso e corridoio unità immobiliare pignorata

Allo stato l'appartamento è dotato delle seguenti finiture:
la pavimentazione di tutti i vani e gli accessori è realizzata con identiche piastrelle in gres porcellanato di grosse dimensioni; tutti soffitti e le pareti, ad eccezione di quelle del bagno e del w.c., sono tinteggiati con idropittura lavabile; le pareti dei bagni sono piastrellate con gres porcellanato per l'intera altezza; si segnala che in alcune zone dei soffitti e delle pareti ad essi adiacenti di qualche vano si è constatata la presenza di ampie macchie di umidità pregressa e/o di muffe o di condense, quest'ultime, dovute verosimilmente a un'insufficiente areazione del vano interessato e/o comunque all'effetto di ponti termici; tutte le porte dei vari vani sono in legno del tipo a scomparsa; gl'infissi interni delle varie aperture (finestre e balconi) sono in PVC con vetrocamera munite di tapparelle avvolgibili in PVC con cassonetto interno; i sanitari e le rubinetterie di entrambi i bagni sono di qualità ordinaria.

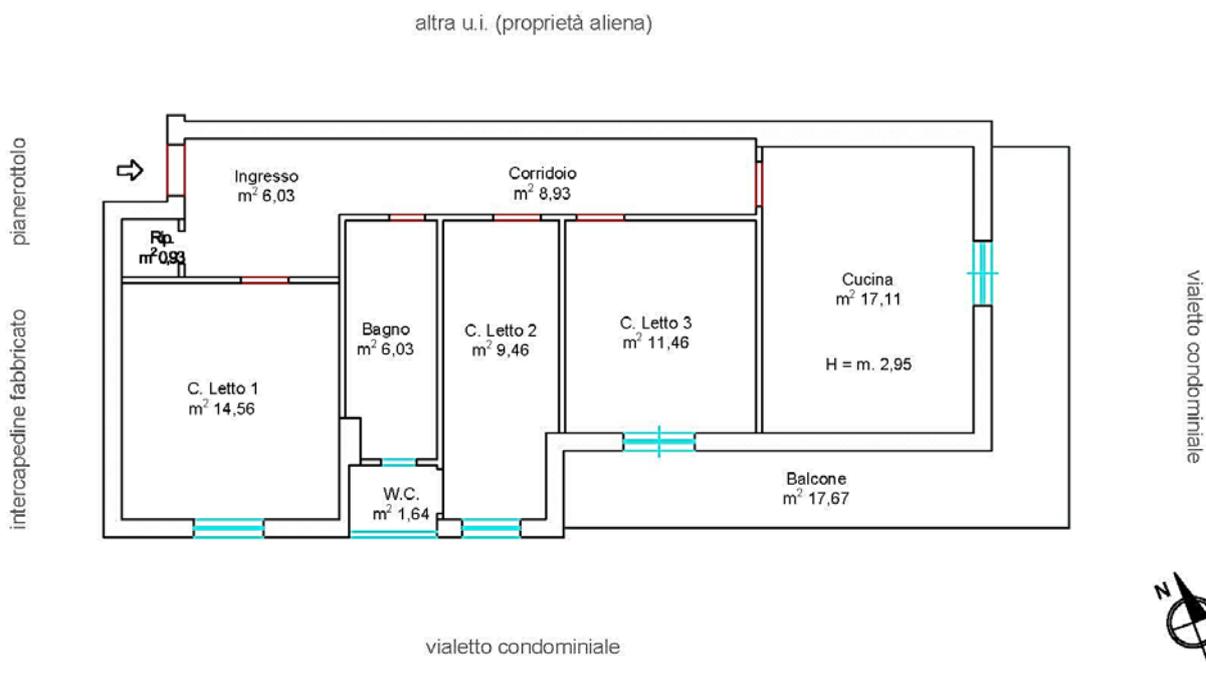
Planimetria stato dei luoghi immobile

Il confronto tra lo stato attuale dei luoghi e la planimetria catastale rinvenuta ha evidenziato che sono state effettuate delle modifiche in ordine alla chiusura dell'originaria apertura esistente sul balcone (lato Sud) nonché

alla chiusura con veranda dell'originario balconcino presente nell'attuale vano w.c..

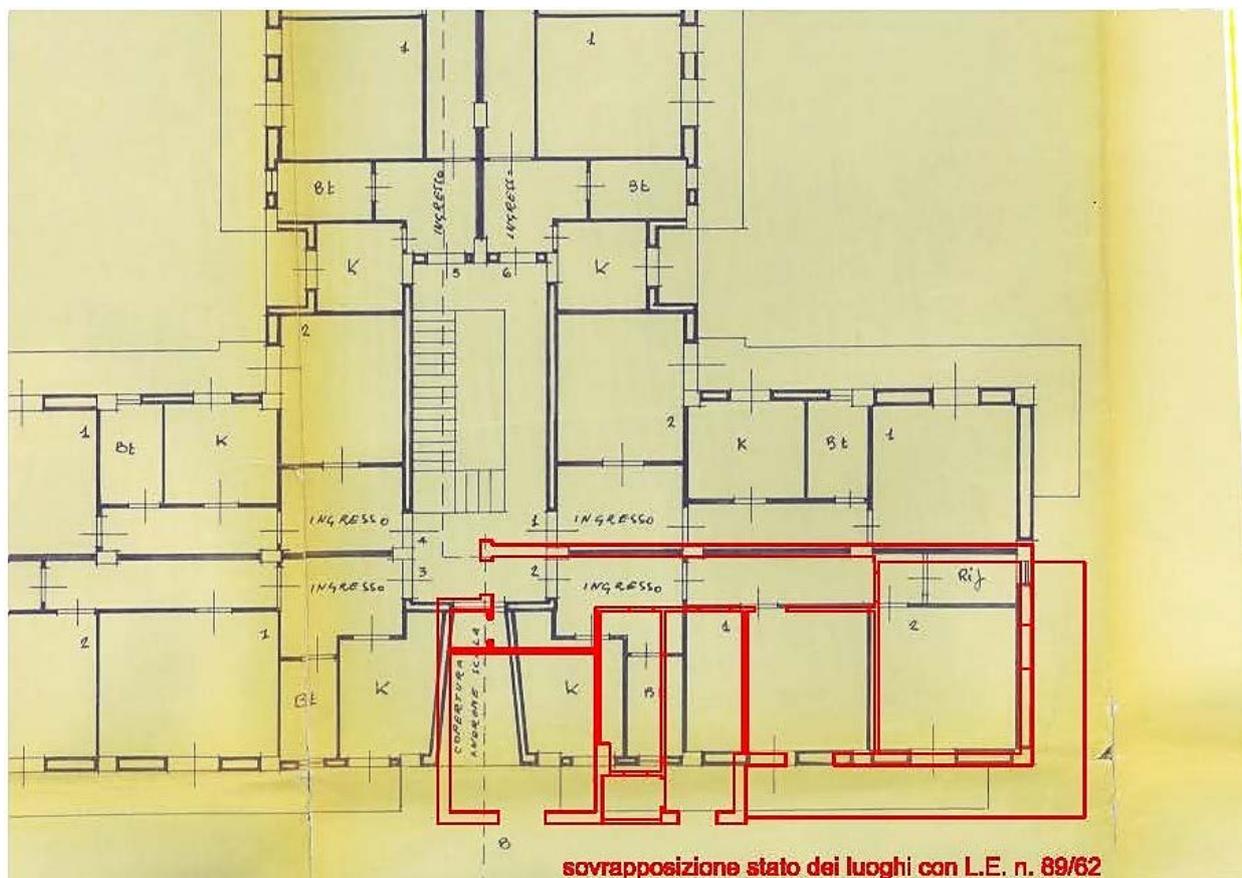
sovrapposizione stato dei luoghi con L.E. n. 89/62

Più precisamente dal confronto dell'attuale stato dei luoghi con la "*pianta piano tipo*" della menzionata Licenza edilizia si rilevano le seguenti difformità:

- avanzamento e ampliamento di una porzione dell'u.i. sul lato Sud - Ovest con conseguente modifica della sagoma (creazione di risega) e riduzione della superficie del balcone originario (in pratica volumi ampliati e/o creati in corrispondenza delle attuali c. letto 1, w.c. chiuso con veranda e c. letto 2);
- prolungamento con conseguente ampliamento della superficie del balcone originario che attualmente dal lato interno ruota ad angolo anche sul lato Nord - Est (cioè quello prospiciente Via G. Capuozzo);
- disposizione e/o creazione diversa delle aperture sia sul lato Sud - Ovest sia sul lato Nord - Est;
- diversa distribuzione di alcune tramezzature interne (ad es. l'attuale cucina include anche la superficie che sulla "*pianta piano tipo*" era destinata a ripostiglio e tale vano invece, allo stato, risulta realizzato in adiacenza della porta d'ingresso dell'appartamento).

Sovrapposizione rilievo stato dei luoghi con la "pianta piano tipo" assentita con L.E. n. 89 del 24.03.1962

Va altresì evidenziato che le difformità concernenti la sagoma dell'u.i. (con ciò intendendo gli ampliamenti, le diverse aperture e l'ampliamento del balcone) riguardano tutte le verticali del fabbricato lato Nord – Est e lato Sud – Ovest, sicché si potrebbe ipotizzare che, verosimilmente, le segnalate difformità di cui innanzi siano state realizzate all'epoca in cui fu edificato il fabbricato.

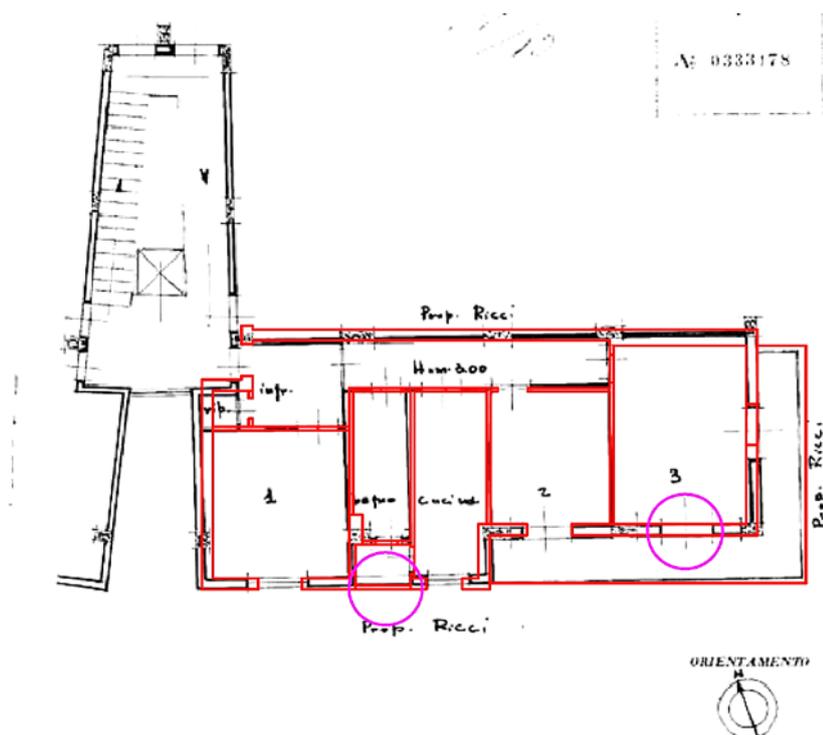
D'altra parte, anche volendo ipoteticamente accettare la planimetria catastale come documento di confronto, nell'istanza di sanatoria non è stata segnalata come opera da sanare la difformità dovuta alla chiusura dell'apertura sul lato Sud - Est dell'u.i. in oggetto ma prende in considerazione soltanto la chiusura con veranda del balconcino afferente il vano w.c. .

Sovrapposizione di confronto tra rilievo stato dei luoghi e planimetria catastale (difformità cerchiata in magenta)

In definitiva partendo dalla procedura in oggetto le difformità rilevate non sono sanabili *ex novo* con un'istanza di sanatoria né in base all'art. 36, D.P.R. 380/01 né in base al combinato disposto art. 40, comma 6°, L. 47/85 e art. 46 DPR 380/01 s.m.i. ma, eventualmente, un aggiudicatario potrà avvalersi
