TRIBUNALE DI NAPOLI
5^ Sezione Civile

RELAZIONE PERITALE

Procedura R.G. 662/2019
Unipol Banca spa
Contro

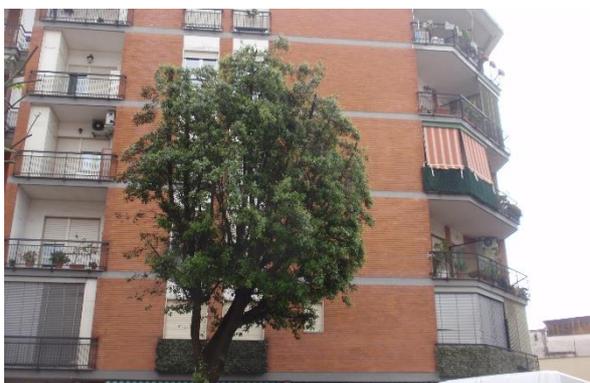
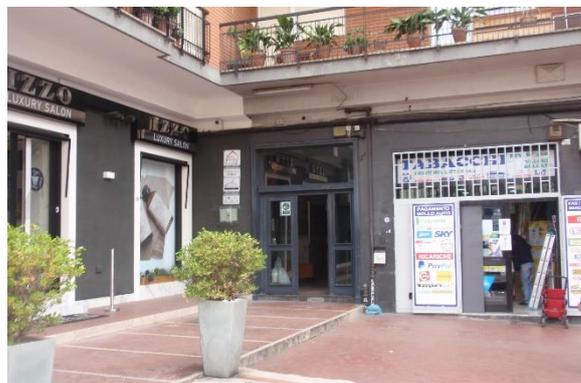
Il fabbricato, di cui l'immobile è parte, è un edificio per civili abitazioni di 6 piani fuori terra, realizzato negli anni '60 e articolato in più scale con ingresso comune dall'esterno attraverso il portone individuato con il civico n.80. L'accesso al portone

comune avviene transitando su un'area scoperta antistante il fabbricato di cui i costruttori si riservarono la proprietà esclusiva, concedendo la servitù di passaggio pedonale ai proprietari delle unità immobiliari comprese nell'edificio. Alla scala A si accede transitando sulla piccola corte interna comune. La struttura portante dell'edificio è in cemento armato, le tamponature esterne sono in muratura e la copertura è piana. Le facciate rivolte verso la strada pubblica sono rivestite in mattoni rossi facciavista mentre quelle interne sono intonacate e tinteggiate con colori chiari. Gli esterni si presentano nel complesso in buone condizioni manutentive. L'edificio è dotato di ascensore e servizio di portierato. Gli interni, la cassa scale e l'androne presentano finiture datate risalenti all'epoca di costruzione ma sono nel complesso in buone condizioni manutentive.

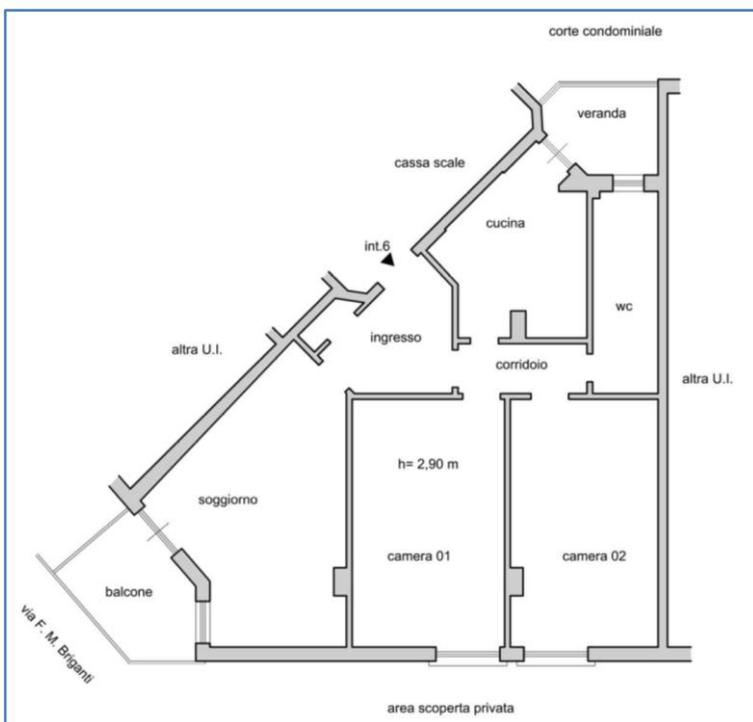
è la prima a sinistra di chi giunge al piano salendo le scale. L'appartamento è composto da: ingresso, piccolo ripostiglio, soggiorno, cucina, 2 camere, corridoio, wc e 2 balconi. Sul balcone con affaccio verso la corte interna è stata realizzata una veranda installando infissi in

alluminio e vetro all'interno della ringhiera. Il cespite è dotato di doppio affaccio: sulla corte interna e verso via Filippo Maria Briganti. L'organizzazione planimetrica e la distribuzione degli spazi interni è funzionale e gli ambienti sono spaziosi. L'altezza netta interna misura 2,90 m circa. L'illuminazione e l'areazione degli ambienti è buona.

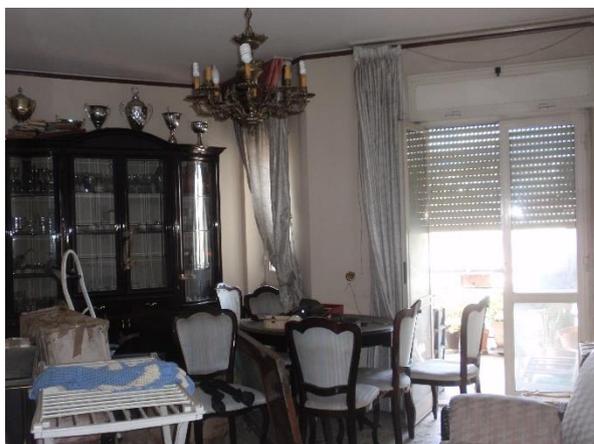
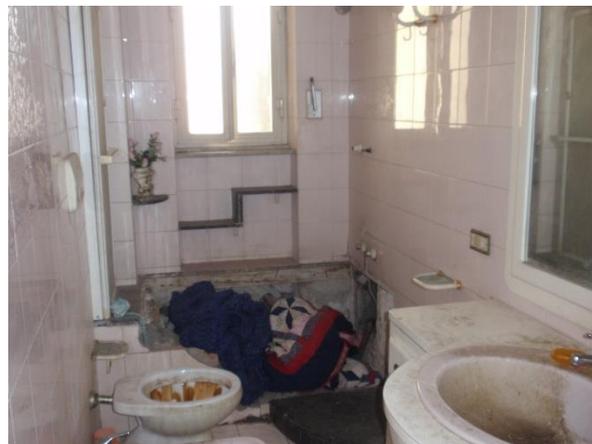
Lo stato di conservazione generale dell'unità immobiliare è sufficiente. Le finiture, le porte e gli infissi esterni sono datati e di livello medio. I pavimenti di tutti gli ambienti e i rivestimenti della cucina sono in discrete condizioni. Il servizio igienico si presenta con la vasca da bagno divelta e in pessime condizioni. Tinteggiature e rivestimenti in carta da parati sono in mediocri condizioni manutentive. Si segnala che la porta di caposcala risulta esternamente danneggiata. L'immobile nel complesso necessita di interventi di manutenzione ordinaria e, per il bagno, di manutenzione straordinaria. L'allaccio alla rete di distribuzione idrica risulta ancora attivo poiché l'appartamento è

dotato di acqua corrente mentre l'allaccio alla rete di distribuzione dell'energia elettrica è disattivato. Gli impianti sono sprovvisti di certificazione di conformità e, quindi, da adeguare alla normativa vigente. I costi di adeguamento sono quantificabili complessivamente in **€ 4.000** circa.

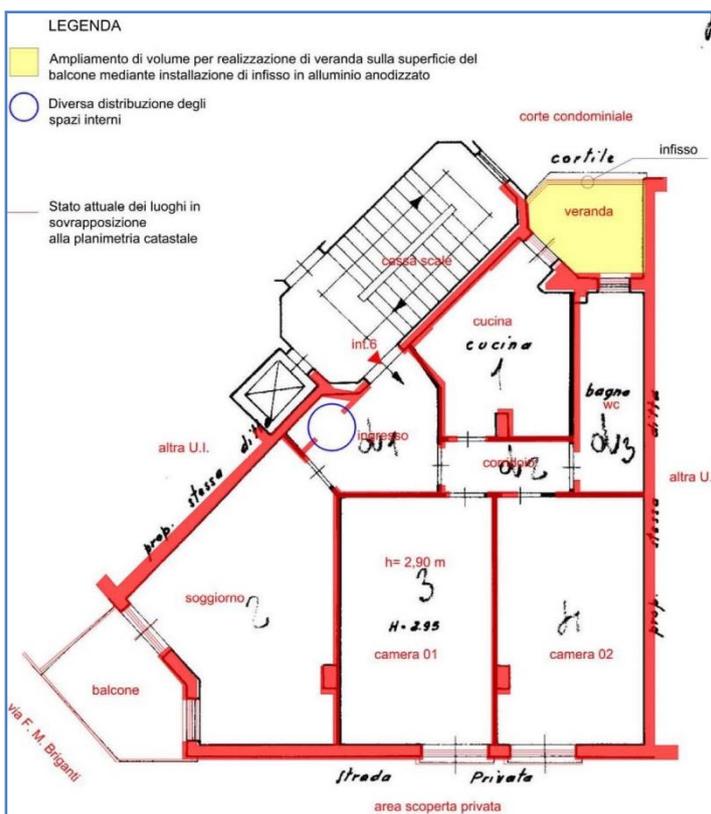
Dall'elaborato di confronto (Allegato F_01) fra lo stato attuale dei luoghi e la planimetria catastale in atti del 16/03/1965 si rilevano le seguenti difformità:

1. Diversa distribuzione degli spazi interni per realizzazione del tramezzo del ripostiglio;
2. Ampliamento di volume per realizzazione di una veranda mediante l'installazione di infissi in alluminio e vetro sul balcone con affaccio interno sulla corte comune;

Una volta sanate le difformità edilizie ed urbanistiche ed effettuati i necessari ripristini, di cui si esporrà in seguito, si dovrà provvedere all'aggiornamento ed alla rettifica della planimetria catastale il cui costo è quantificabile in **500 €**, incluso l'onorario di un professionista per la presentazione della pratica Docfa.

La difformità di cui al punto 2 è da ritenersi NON sanabile né in via ordinaria ai sensi degli artt. 36 e 37 del DPR 380/01 né applicando l'art.40 della L.47/85 e l'art.46, comma 5, del DPR 380/01 in quanto le ragioni del credito sono successive all'ultima legge di condono edilizio risalente al 2003.

Di conseguenza si rende necessario il ripristino del balcone mediante rimozione degli infissi in alluminio e vetro in modo da riportare l'immobile allo stato rappresentato nella planimetria catastale in atti.

Il costo di rimozione degli infissi è quantificabile complessivamente in circa **€ 1.000,00** incluso il trasporto a discarica dei materiali di risulta e gli oneri di smaltimento.

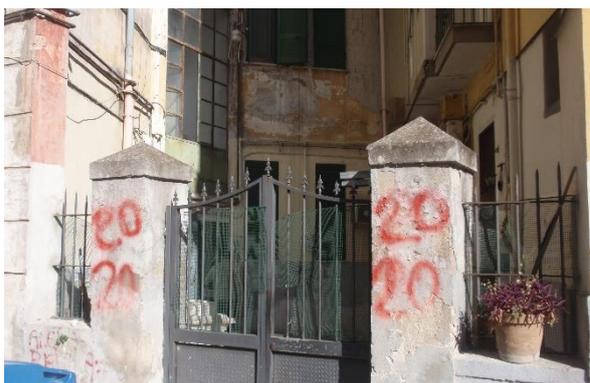
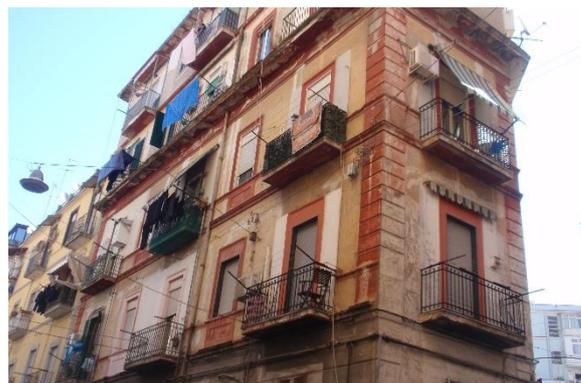
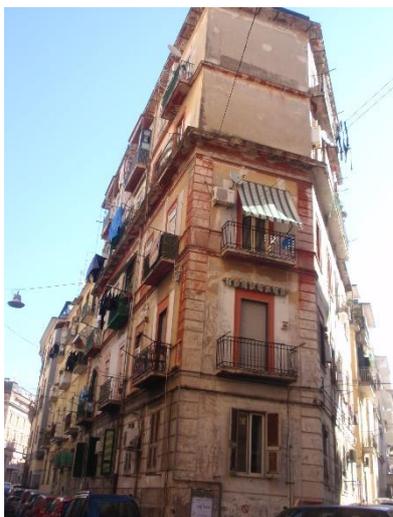
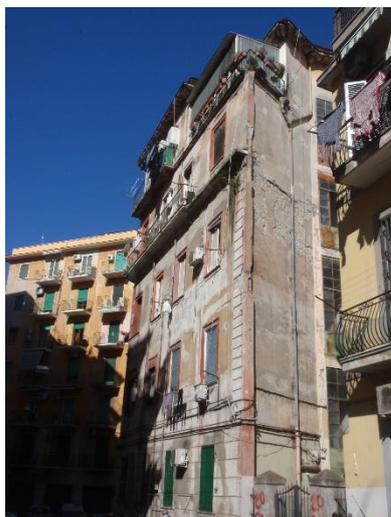
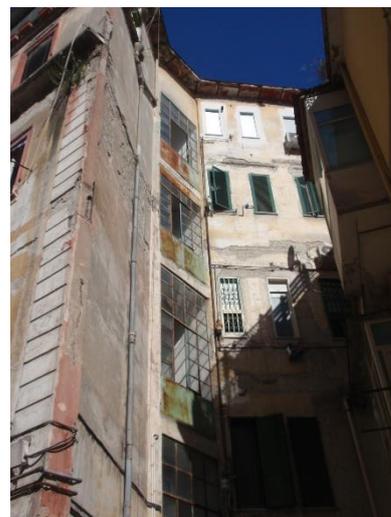
Il fabbricato è un antico edificio di edilizia popolare costruito fra fine '800 ed inizio'900 di 5 piani fuori terra privo di impianto di ascensore. Il suolo su cui insiste è di forma irregolare, approssimabile ad un triangolo, poiché ubicato all'intersezione fra via Giacinto Albino e via Sant'Antonio Abate. L'edificio, quindi, prospetta su entrambe le

vie. L'accesso al portone avviene transitando su una piccola area di corte scoperta antistante il fabbricato e delimitata da un cancello privo di numero civico. La struttura portante è in muratura di tufo, le facciate sono intonacate e tinteggiate con colori chiari e si presentano in scadenti condizioni manutentive con intonaci e tinteggiatura scrostati su quasi la totalità dei prospetti. La cassa scale si presenta anch'essa in scadenti condizioni manutentive con finiture interne datate.

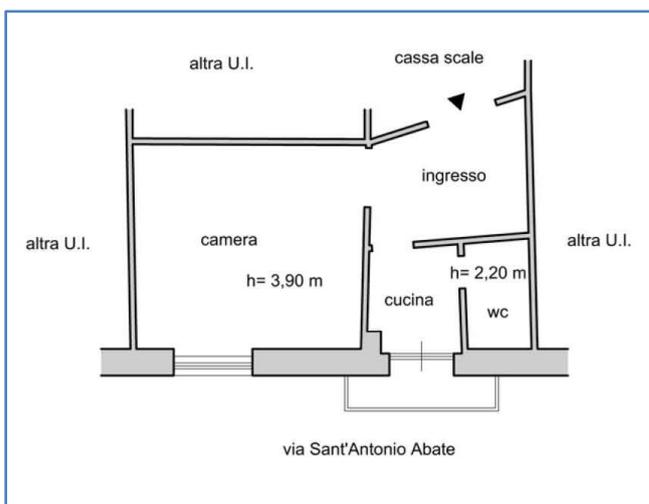
Il cespite pignorato è un piccolo appartamento ubicato al primo piano con accesso dalla seconda porta a destra di chi sale al piano dalle scale. L'appartamento è composto da: ingresso, una camera, cucina, wc e balcone. Al bagno si accede direttamente dal piccolo ambiente della cucina e sullo stesso è stato realizzato un soppalco/ripostiglio non calpestabile. Il cespite è dotato di unico affaccio verso via

Sant'Antonio Abate. L'organizzazione planimetrica è irregolare e l'immobile presenta tutte le pareti "fuori squadra". L'altezza netta interna dell'appartamento misura 3,90 m circa ad eccezione del bagno sul quale è stato realizzato il soppalco e

che, pertanto, presenta l'altezza interna di 2,20 m circa. L'illuminazione e l'areazione degli ambienti è sufficiente.

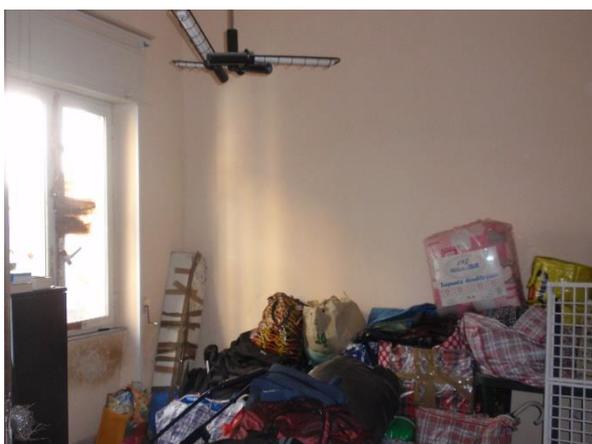
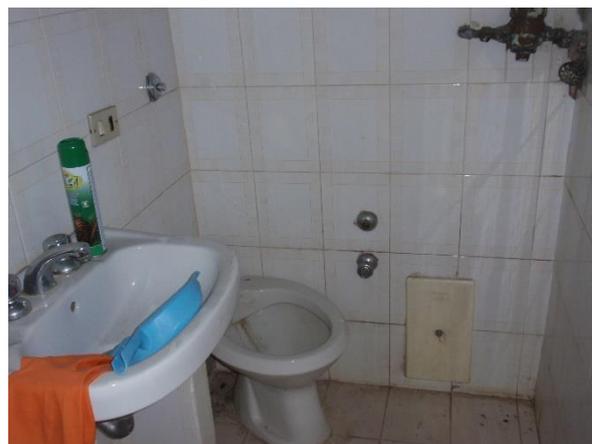
Lo stato di conservazione generale dell'unità immobiliare è mediocre. Le finiture, le porte, gli infissi esterni, i pavimenti, i rivestimenti del bagno, la tinteggiatura degli ambienti sono scadenti, vetusti e di tipo economico. L'immobile nel complesso necessita di interventi di manutenzione ordinaria e straordinaria. Gli impianti sono sprovvisti di certificazione di conformità e, quindi, da adeguare alla normativa vigente. I costi di adeguamento sono quantificabili complessivamente in € **1.500** circa.

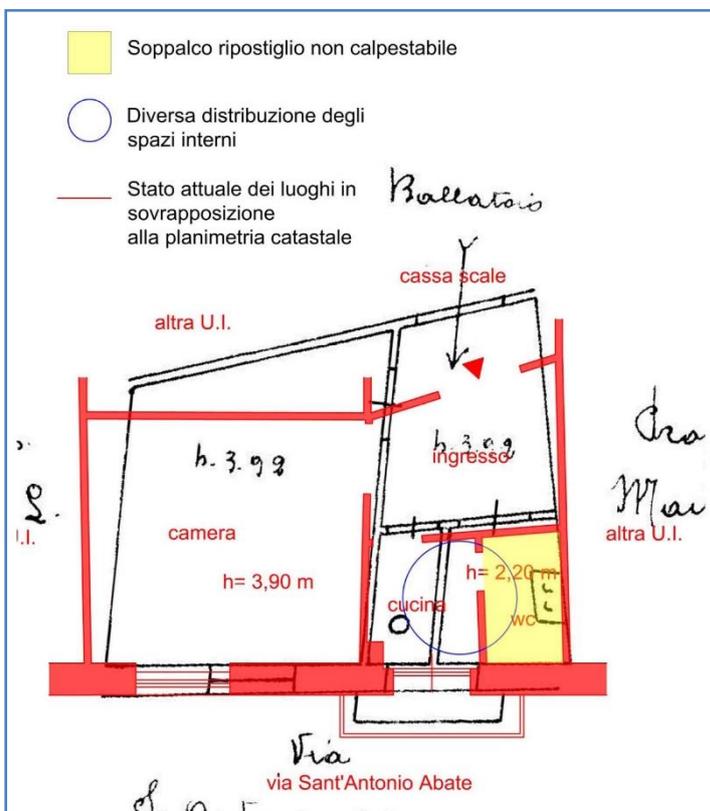
1. Diversa distribuzione degli spazi interni per spostamento del tramezzo divisorio tra cucina e bagno;
2. Realizzazione di un soppalco/ripostiglio non calpestabile in corrispondenza del bagno;
3. Errata rappresentazione grafica. La difformità di consistenza che emerge dal confronto fra lo stato dei luoghi e la planimetria catastale in atti è da ascrivere ad un'errata ed approssimativa rappresentazione grafica di quest'ultima e non a trasformazioni fisiche apportate al bene. La planimetria catastale, infatti, risale al

1939, epoca in cui, per l'accatastamento, era sufficiente una rappresentazione schematica dell'unità immobiliare.

Una volta sanata la difformità edilizia e rimosso il soppalco di cui si esporrà in seguito, si dovrà provvedere all'aggiornamento ed alla rettifica della planimetria catastale il cui costo è quantificabile in **500 €**, incluso l'onorario di un professionista per la presentazione della pratica Docfa.
