**ILL.MO SIG. GIUDICE DELLE ESECUZIONI IMMOBILIARI
DEL TRIBUNALE DI CASSINO
DOTT. [REDACTED]**

[REDACTED] nominato Esperto ex art. 568 c.p.c. per la causa R.G.E. n° 54/2015 e in data 26 ottobre 2015 accettava l'incarico e prestava giuramento di rito.

Relazione su esiti taglio della vegetazione ricoprente il fabbricato

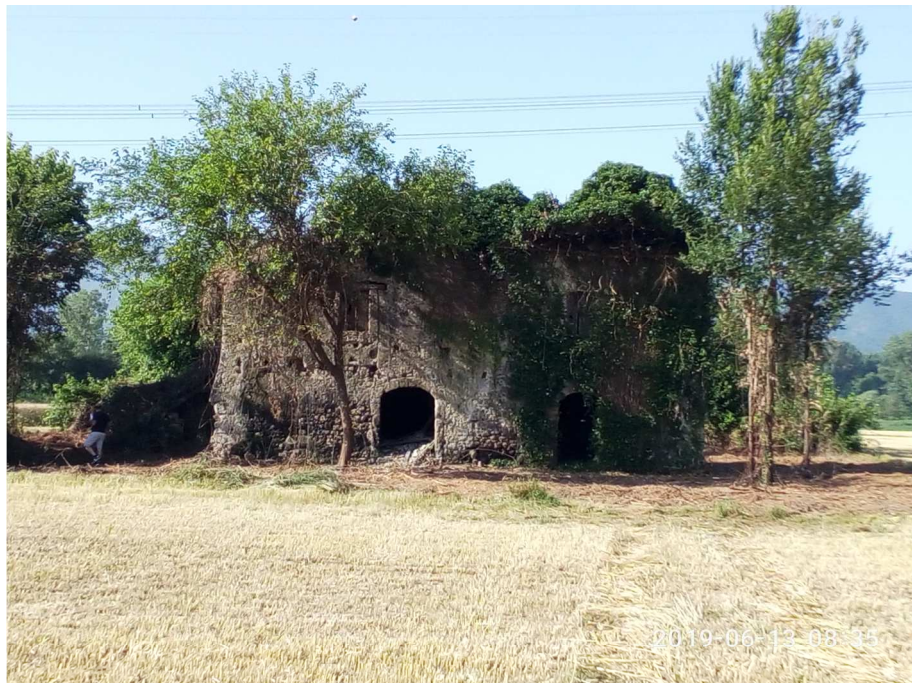
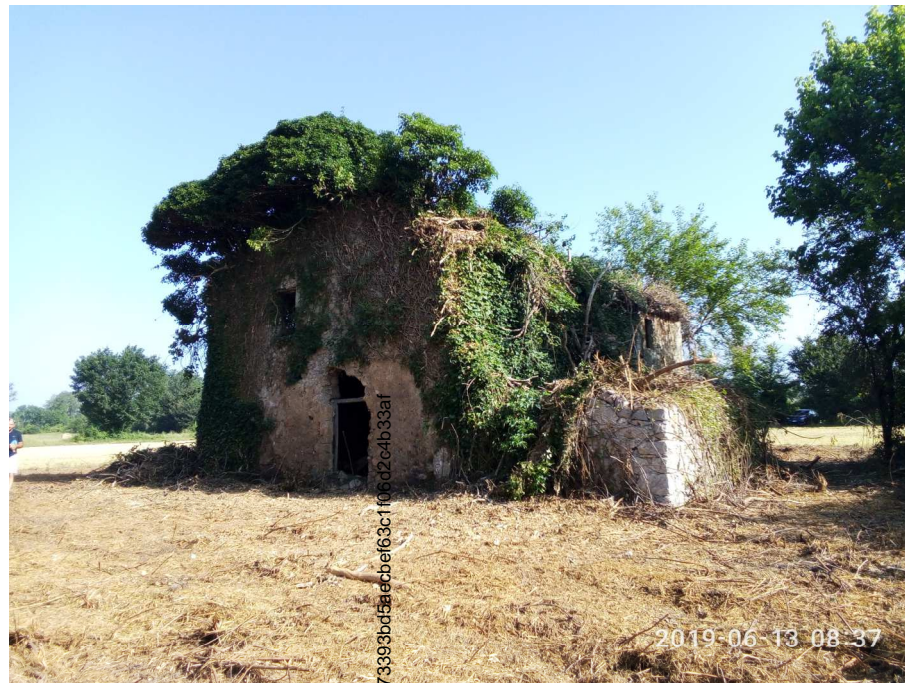
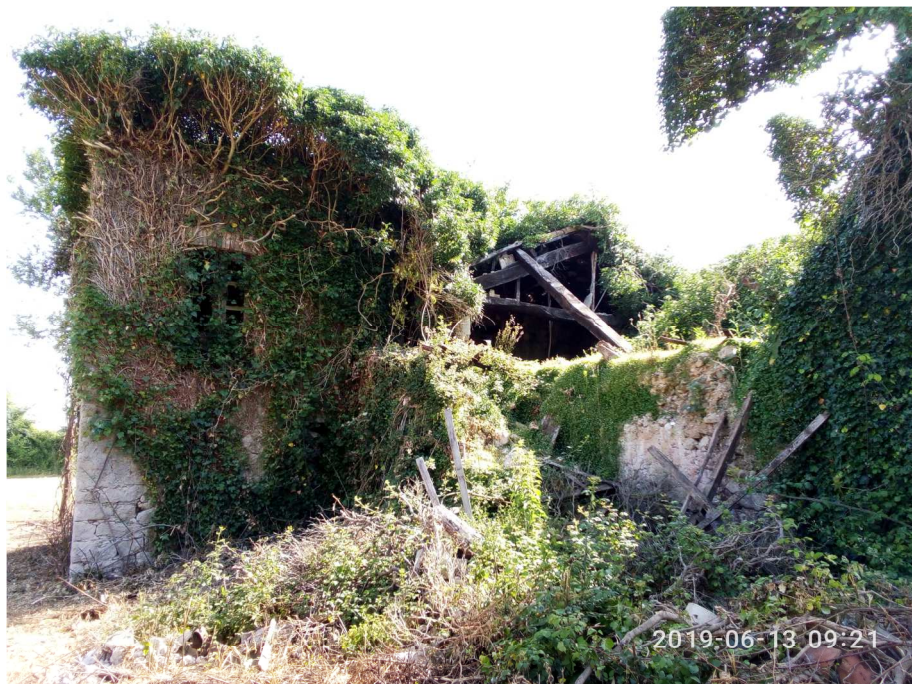
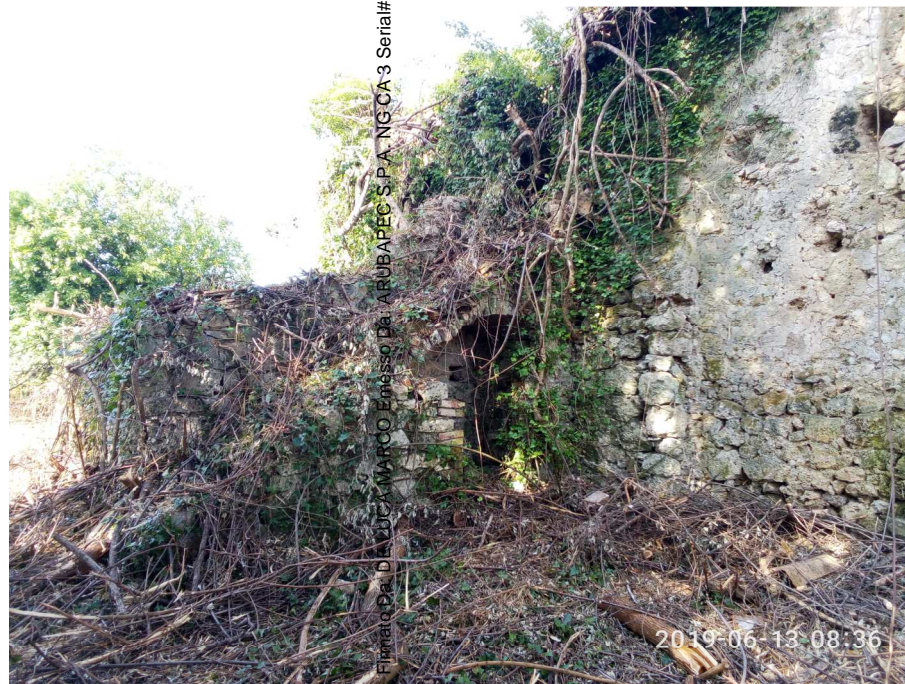
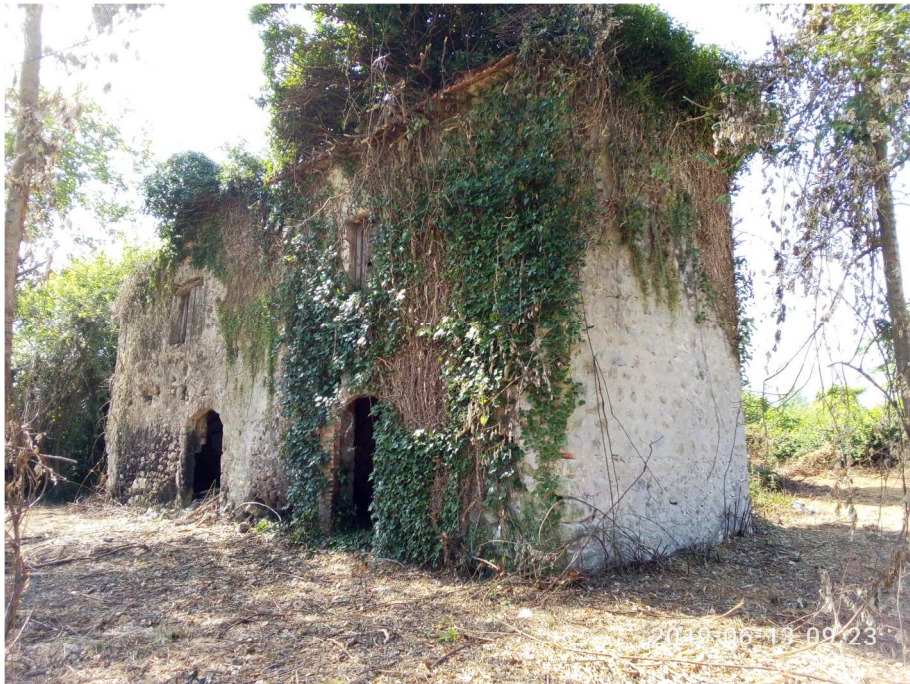
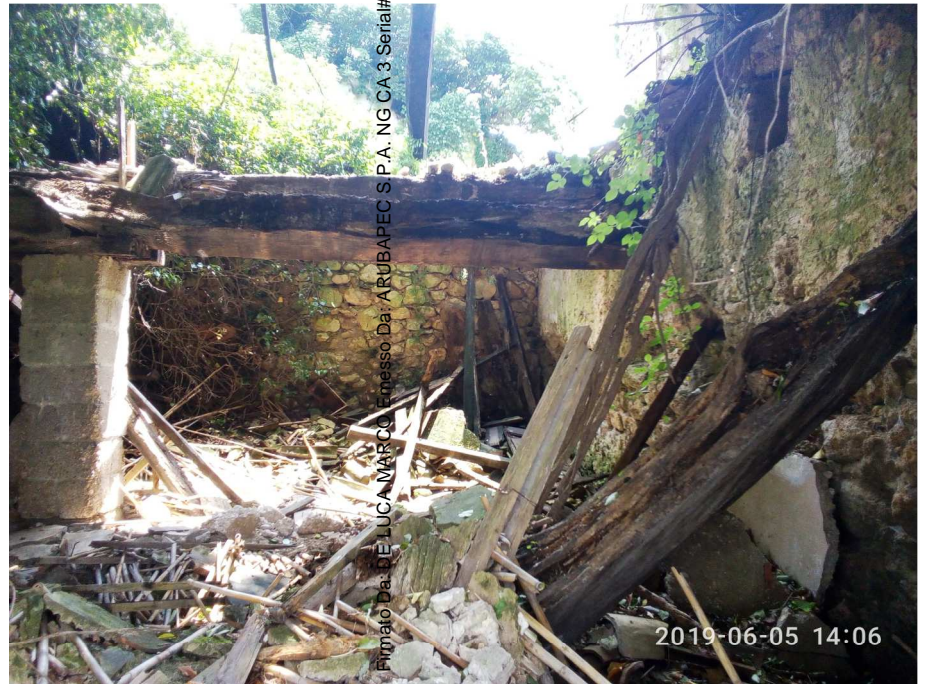
- a- il fabbricato è un edificio costruito in struttura portante di pietra arenaria che, per essere rimasto decenni senza manutenzione, e con l'azione disgregatrice degli arbusti cresciuti sulle murature, e fin sopra la copertura, oggi esso si trova in pessime condizioni statiche e strutturali a tal punto che, parte della muratura perimetrale posta al piano primo (fronte ovest) è crollata rovinando a terra nelle adiacenze esterne dell'edificio causando, di conseguenza, anche il crollo di una porzione del sovrastante tetto. Al piano primo le pareti divisorie tra i vari locali erano costruite in legno come pure era in legno le strutture portanti del solaio intermedio, oggi, per la quasi totalità, crollato nel sottostante piano terra. Il rilievo dei locali interni è stato necessariamente ridotto all'essenziale in quanto le precarie condizioni statiche delle strutture consigliavano di non addentrarsi oltre soprattutto dopo che il mezzo meccanico, anche se sono state adottate le precauzioni del caso, aveva sollecitato le pareti perimetrali strappando – ove capitava – le radici della vegetazione infiltratesi tra le pietre di costruzione;

- b- l'edificio consta di due piani: terra e primo (per una migliore comprensione della descrizione qui narrata, vedansi le foto allegate). Al piano terra si trovano quattro locali ciascuno indipendente dagli altri per avere accesso autonomo dall'esterno. Il sopralluogo ha rilevato che tre di essi erano adibiti a stalla (visibili ancora le mangiatoie in calcestruzzo leggero), mentre il quarto (fronte est) aveva copertura propria del tipo a una falda spiovente, quindi altezza variabile. Al primo piano ci si accedeva per mezzo di due scale che, però, al momento del sopralluogo erano impraticabili. Secondo le risultanze ottenute dal sommario rilievo al primo piano erano ubicati due mini appartamenti ciascuno servito da una delle due scale. Come detto al punto a), il piano primo si trova in condizioni ancor peggiori rispetto al piano terra: pareti verticali, pavimento, porzioni di copertura e parte della muratura perimetrale non sono più nel loro alloggiamento originario.
