TRIBUNALE CIVILE E PENALE DI BARI
IV Sezione Civile – Ufficio Fallimenti

Procedura R.F. N°82/2021

ALLEGATO 6: Scheda Immobile BENE C

4.3) BENE C: Abitazione sita in Palo del Colle (foglio 10, particella 767, subalterno 9), Via Pietro Micca n. 68, piano 2

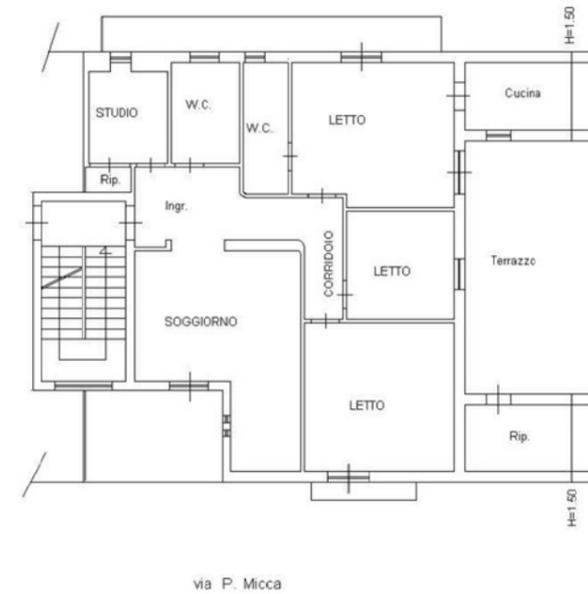
Planimetria catastale -non conforme

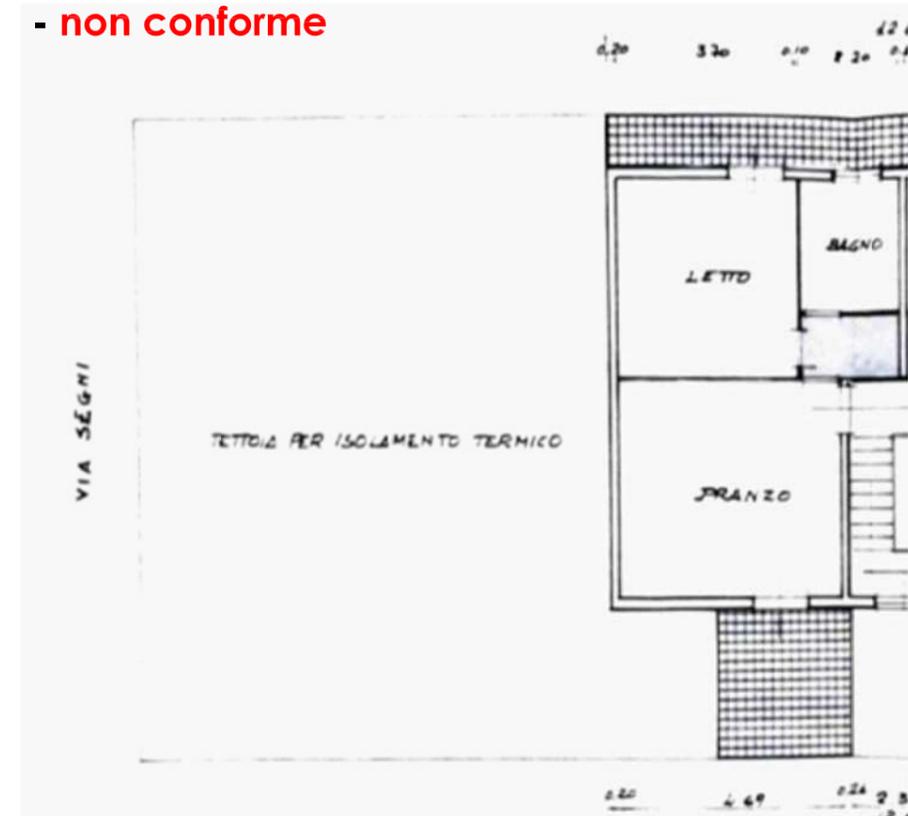
Planimetria Licenza Edilizia n. 1592 del 02.05.1991 - non conforme

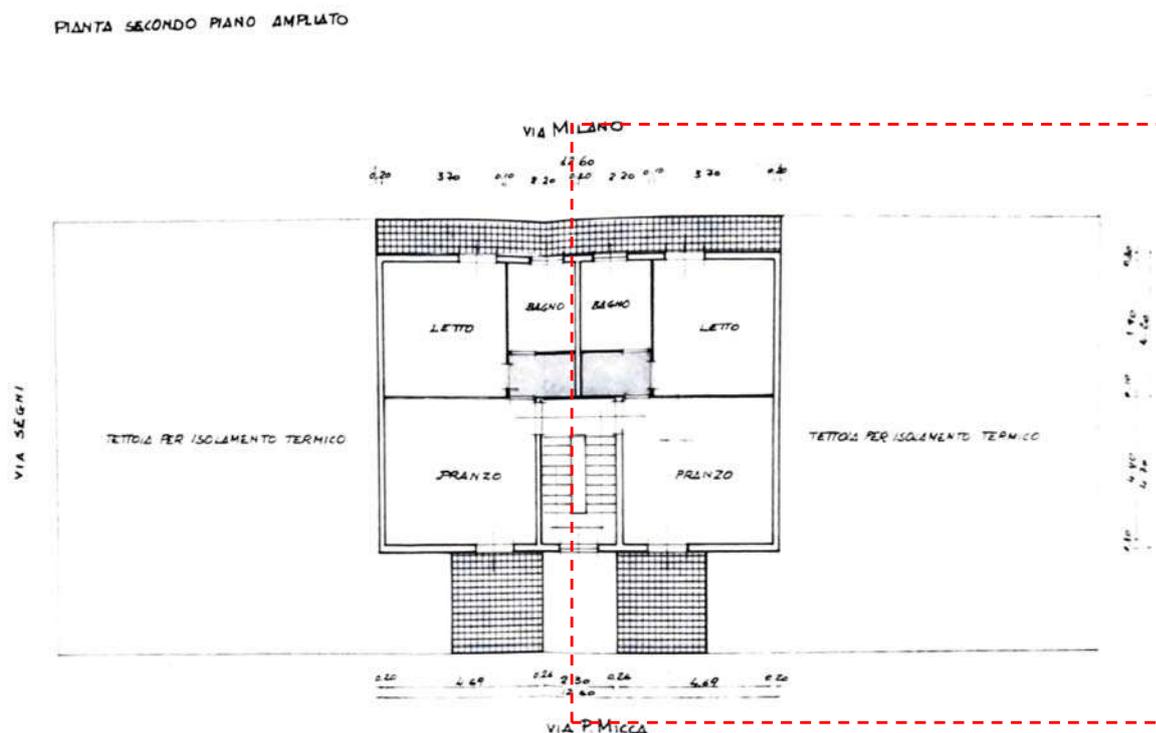
Fig.n.24: BENE C- Stralcio L.E. n.1592/91

Nello stato di fatto l'immobile è notevolmente difforme rispetto all'ultimo titolo edilizio in capo all'immobile per diversa distribuzione interna degli spazi, presenza di in una tettoia in legno, la presenza di notevole ampliamento volumetrico mai autorizzato; nello specifico dove era stata autorizzata la realizzazione di una tettoia termica sono stati realizzati locali le cui superfici sono state annesse alla parte residenziale dell'immobile.

DUE DILIGENCE / ANALISI DI CONFORMITÀ	Conformità
Analisi della provenienza dei beni	-
L'immobile denominato Bene C (Abitazione in Paolo del Colle alla via Micca, 68) è stato realizzato con prat. edilizia n. 820 del 1972 intestata a ***** e ***** rilasciata in data 21.12.1976, successive variante pratica edilizia n. 820/bis autorizzata in data 21.12.1976 e successiva pratica Licenza Edilizia n. 1592 del 02.05.1991	
Verifica dello stato di possesso dei beni	Occupato
L'unità immobiliare al momento del sopralluogo risultava nelle disponibilità dei Proprietari	
Verifica della conformità (regolarità) catastale	Non conforme
L'unità immobiliare presenta difformità dello stato di fatto rispetto a quanto denunciato al catasto. Occorre eseguire denuncia di variazione.	
Verifica della conformità (regolarità) urbanistica edilizia	Non conforme
L'unità immobiliare presenta difformità dello stato di fatto rispetto all'ultimo titolo. Occorre eseguire accertamento di conformità ai sensi degli artt. 36 e 37 del D.P.R. 380/01 e s.m.i.

Verifica dell'esistenza della dichiarazione di agibilità o abitabilità	Non Presente
L'unità immobiliare non è dotata di certificato di abitabilità	
Stima costi di ripristino non conformità	€ 38.600

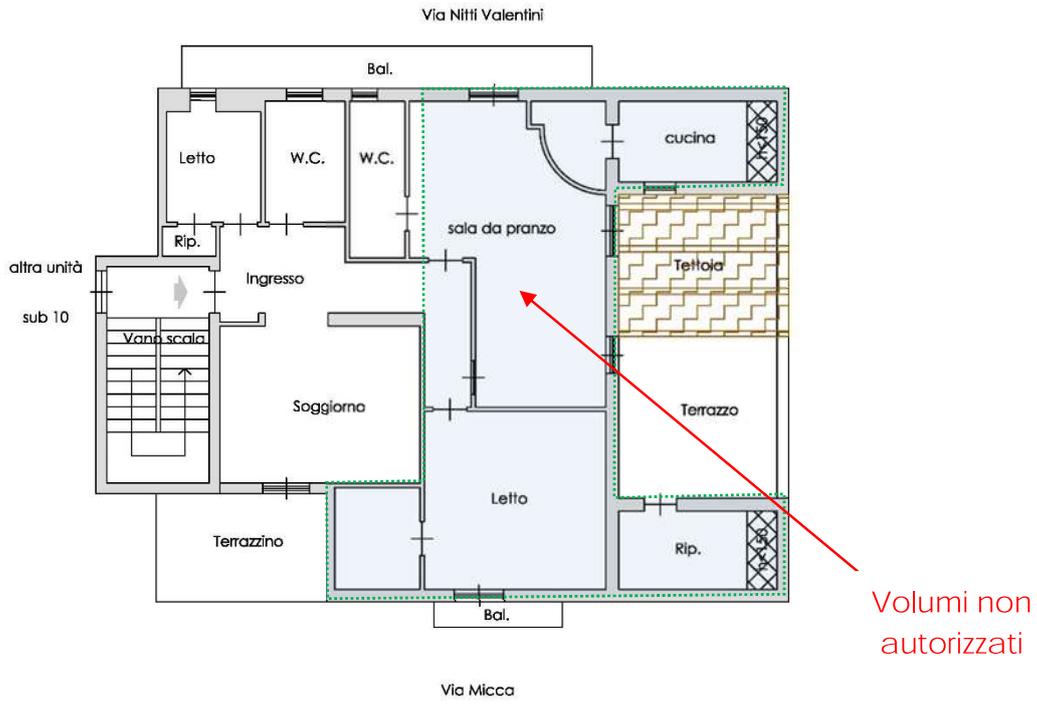
Fig.n.25: BENE C- Planimetria stato di fatto (da rilievo)

L'abitazione è accessibile con ingresso da via Micca civ.68 da vano scala condominiale. E' costituito da un a soggiorno, n.2 stanze da letto, un piccola cucina, una sala da pranzo, due servizi igienici e un ripostiglio, un terrazzino parzialmente coperto con una tettoia in legno.
