**TRIBUNALE CIVILE E PENALE DI BARI**  
**IV Sezione Civile – Ufficio Fallimenti**

**Procedura R.F. N°82/2021**

**ALLEGATO 4: Scheda Immobile BENE A**

**4.1) BENE A:** Autorimessa sita in Palo del Colle (foglio 10, particella 767, subalterno 1), Via Pietro Micca n. 68, piano T

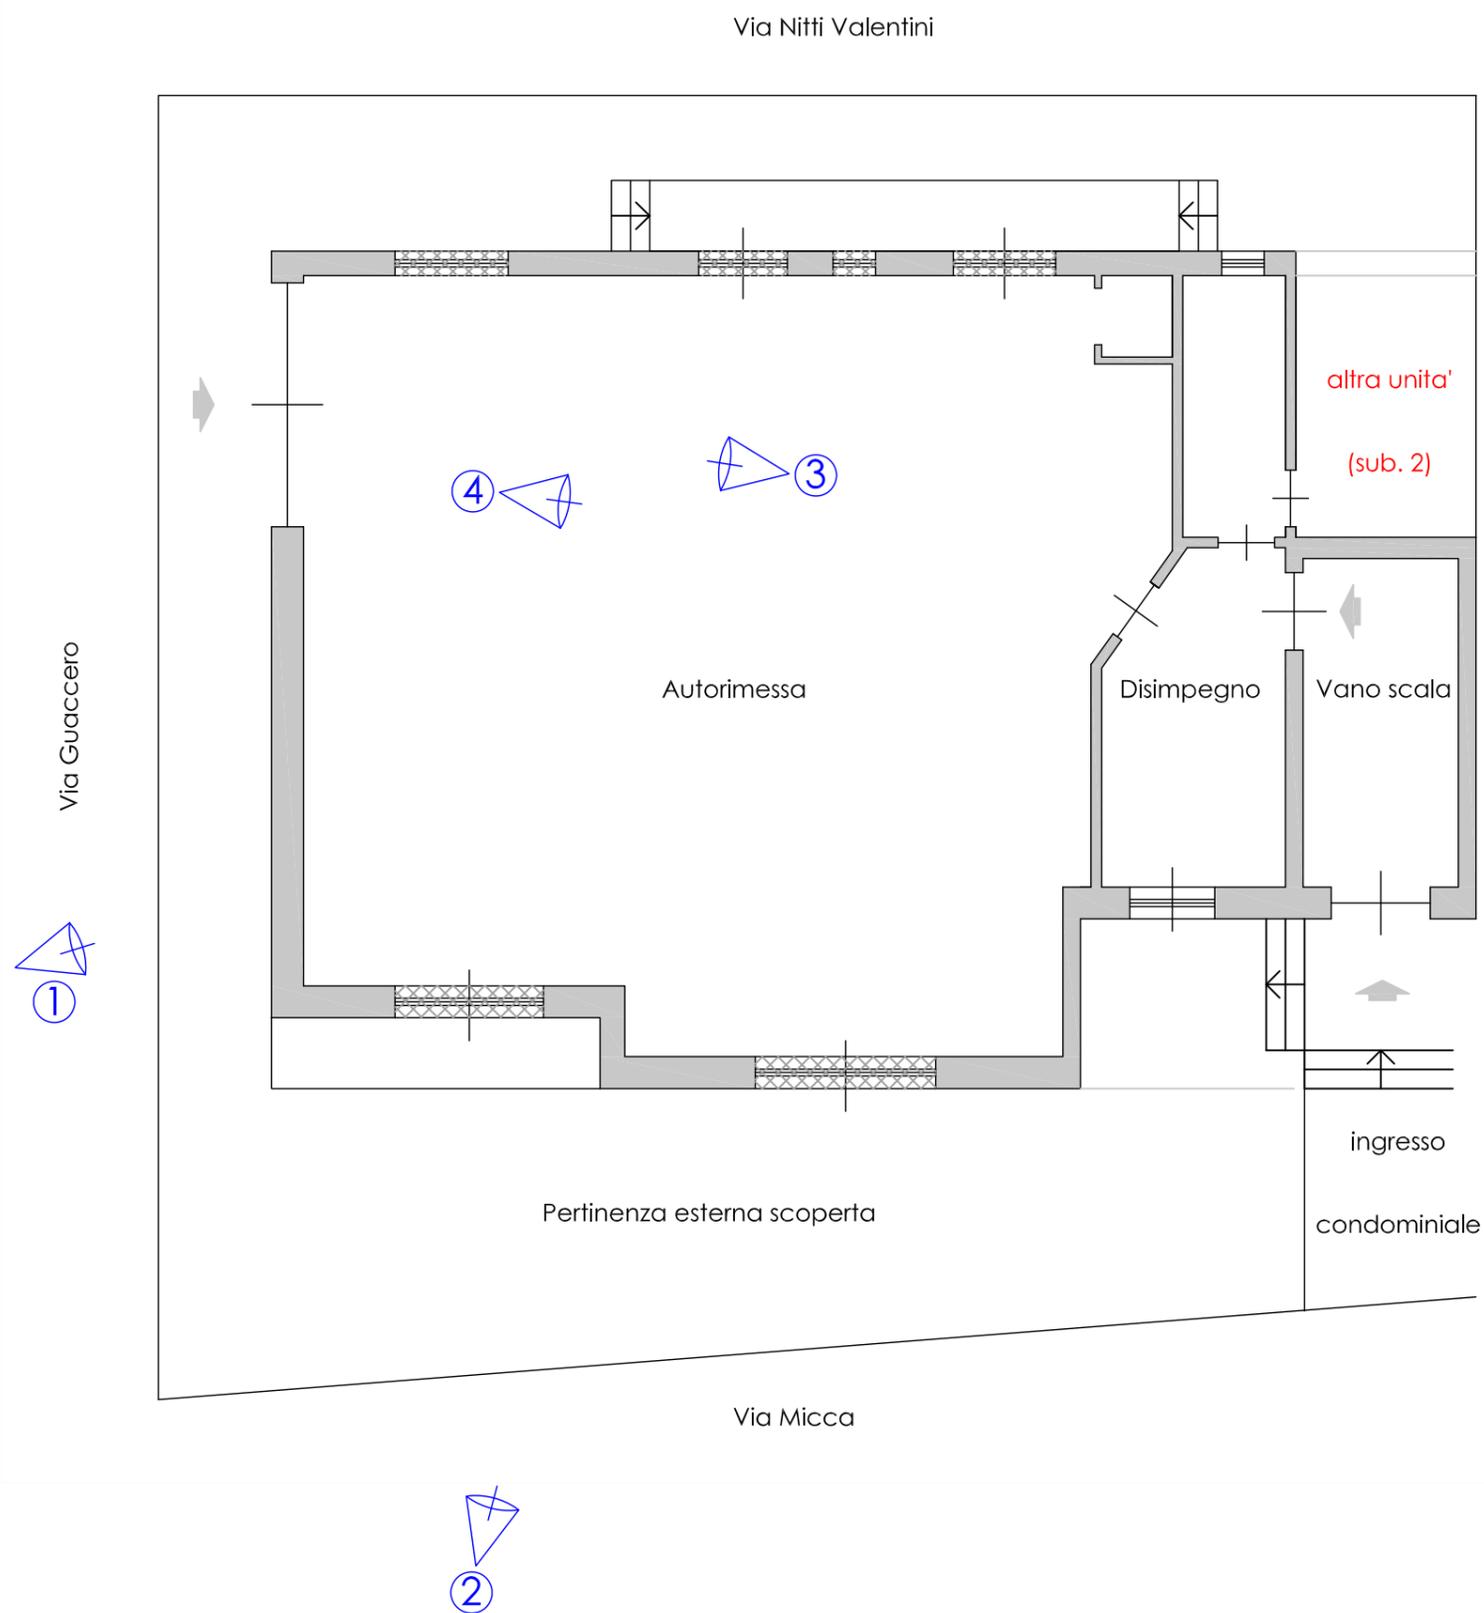
Planimetria da rilievo

Nello stato di fatto l'immobile è difforme rispetto all'ultimo titolo edilizio in capo all'immobile per modifiche nella distribuzione interna e chiusura delle delle finestre e porte finestre sui prospetti.

L'unità immobiliare presenta difformità dello stato di fatto rispetto all'ultimo titolo. Occorre eseguire accertamento di conformità ai sensi degli artt. 36 e 37 del D.P.R. 380/01 e s.m.i.	<b>conforme</b>
<b>Verifica dell'esistenza della dichiarazione di agibilità o abitabilità</b>	<b>Non Presente</b>
L'unità immobiliare a piano primo è dotata di certificato di abitabilità	
<b>Stima costi di ripristino non conformità</b>	<b>€ 4.000</b>

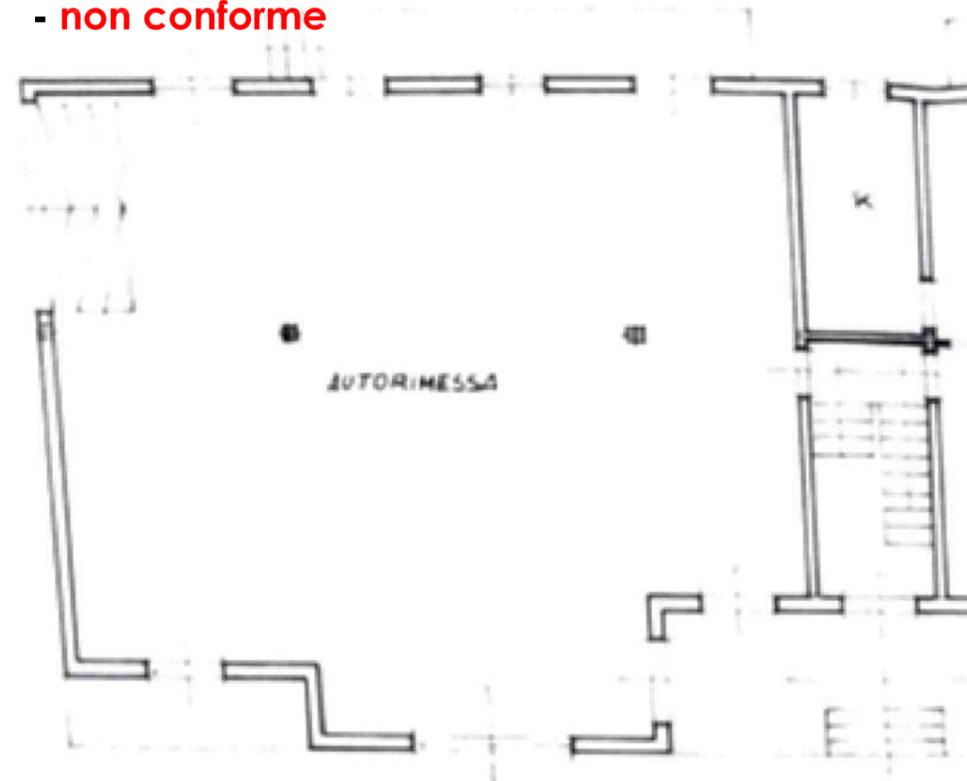
Planimetria Licenza Edilizia n. 1592 del 02.05.1991 - non conforme

Con Licenza Edilizia n. 1592 del 02.05.1991 il BENE A veniva cambiato di destinazione d'uso da appartamento ad autorimessa. A seguito della variazione d'uso tuttavia non è stata richiesta nuova agibilità.

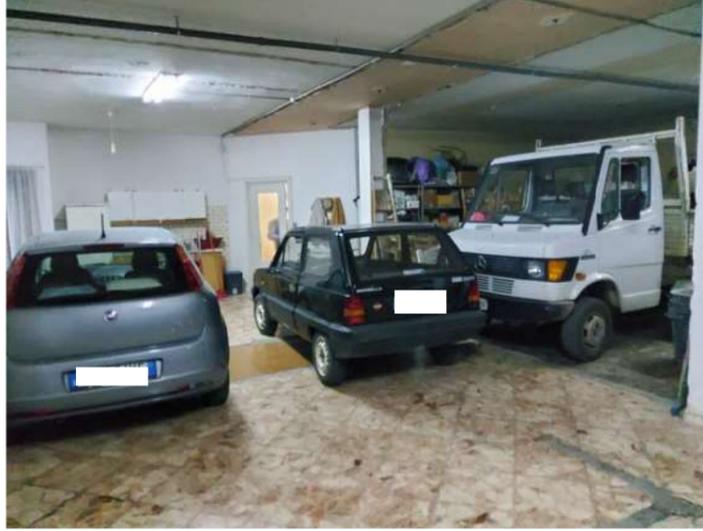
Foto 1: Ingresso carrabile su via Guaccero

L' autorimessa è accessibile con ingresso carraio da via Guaccerò, ma possiede ingressi pedonali anche da via Micca, 68 e Via Nitti Valentini, di cui quello principale consente l'ingresso da vano scala condominiale.

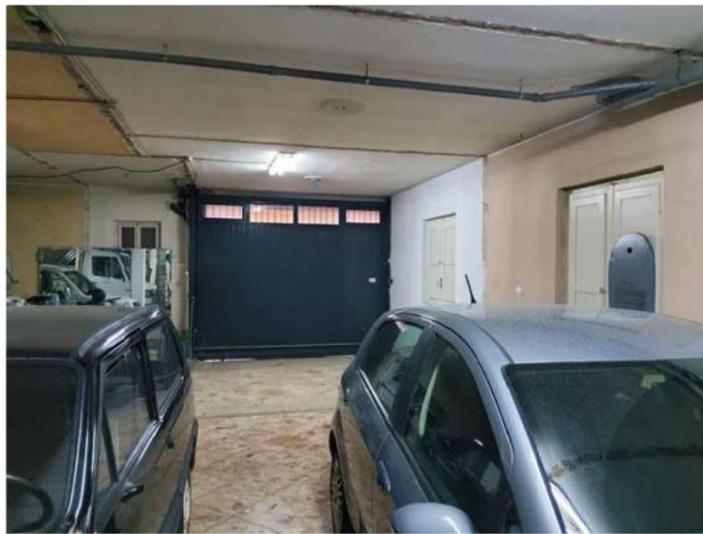
Foto 3: Autorimessa

L'intero fabbricato in cui l'immobile ricade si trova complessivamente in discreto stato di manutenzione. L'immobile è pavimentato con varie pavimentazioni (alcune zone a mattonelle, altre a cemento a vista); le pareti ed il soffitto quasi totalmente intonacate e tinteggiate; il portone di ingresso in carraio in ferro, mentre quello di accesso da vano scala è in legno. Sono presenti impianti idrici, fognati ed elettrici, ed in particolare l'impianto termico è costituito da terminali modulari in ghisa posti a parete e generatore a gas murale. Attualmente l'unità immobiliare è direttamente collegato all'abitazione a confine mediante il locale di disimpegno.

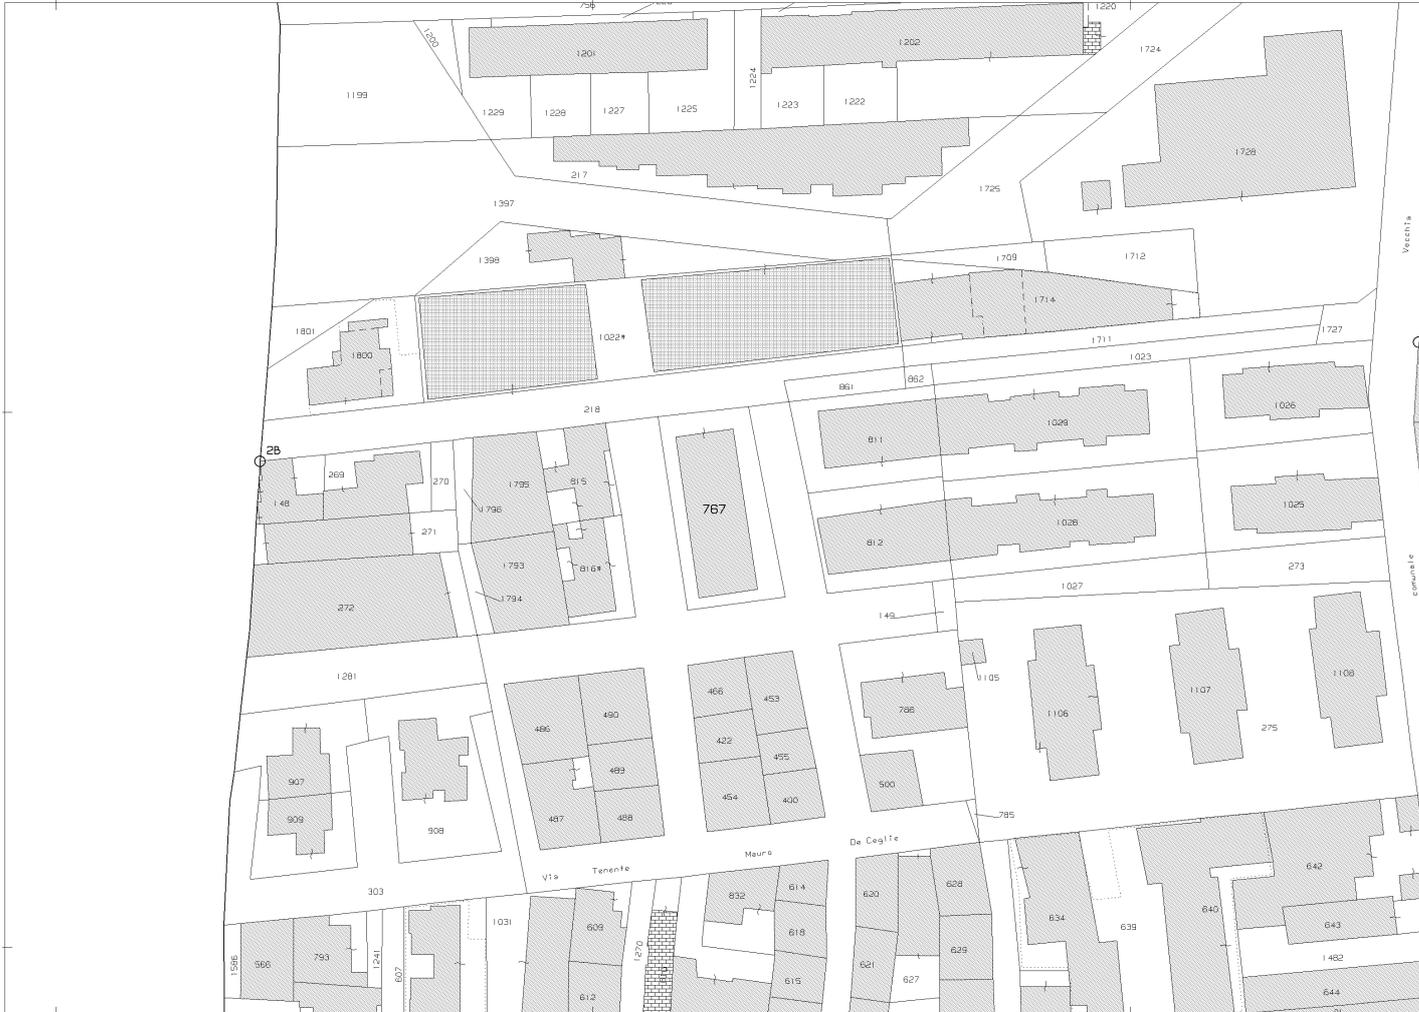
Scala originale: 1:1000  
 Dimensione cornice: 267.000 x 189.000 metri  
 Comune: PALO DEL COLLE  
 Foglio: 10 All: B

I Particella: 767

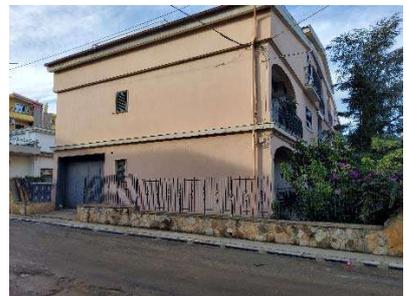
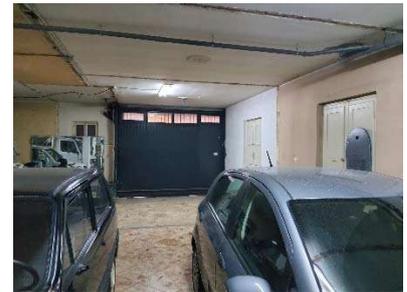
L'unità immobiliare Bene A è un' autorimessa che fa parte di un fabbricato condominiale di n. 3 piani fuori terra. L'intero fabbricato, a struttura mista, è circondato da aree pertinenziali esterne di esclusiva proprietà delle porzioni immobiliari poste a piano terra, con esclusione della zona condominiale necessaria all'accesso ai vari immobili del fabbricato.
