**TRIBUNALE DI PALERMO
SEZIONE IV CIVILE
FALLIMENTARE**

FALLIMENTO N. 129/2018

Relazione di consulenza tecnica di ufficio

**LOTTO UNICO
Via del Melograno n. 25**

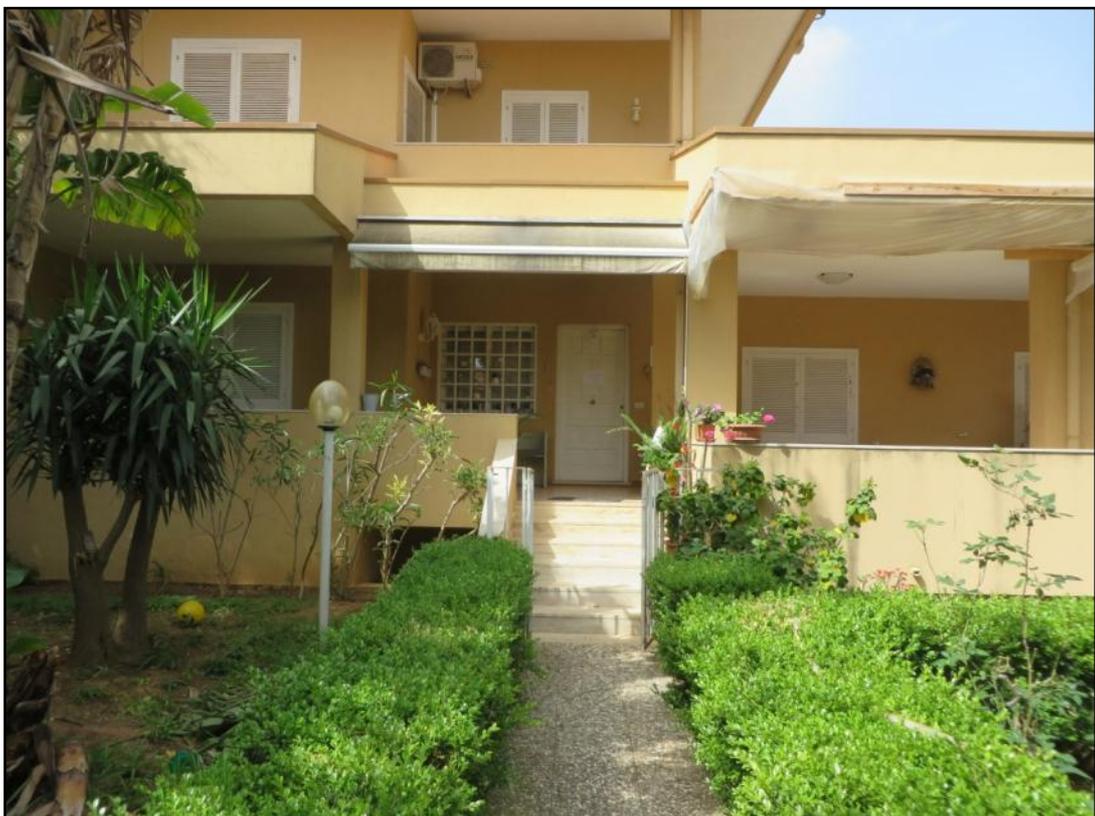
L'appartamento si sviluppa su due elevazioni fuori terra oltre piano seminterrato e presenta struttura intelaiata in conglomerato cementizio armato. Le pareti esterne sono rifinite con intonaco per esterni e tinteggiatura. La copertura dell'edificio è a falde inclinate con manto di tegole.

Prospetto principale dell'unità immobiliare

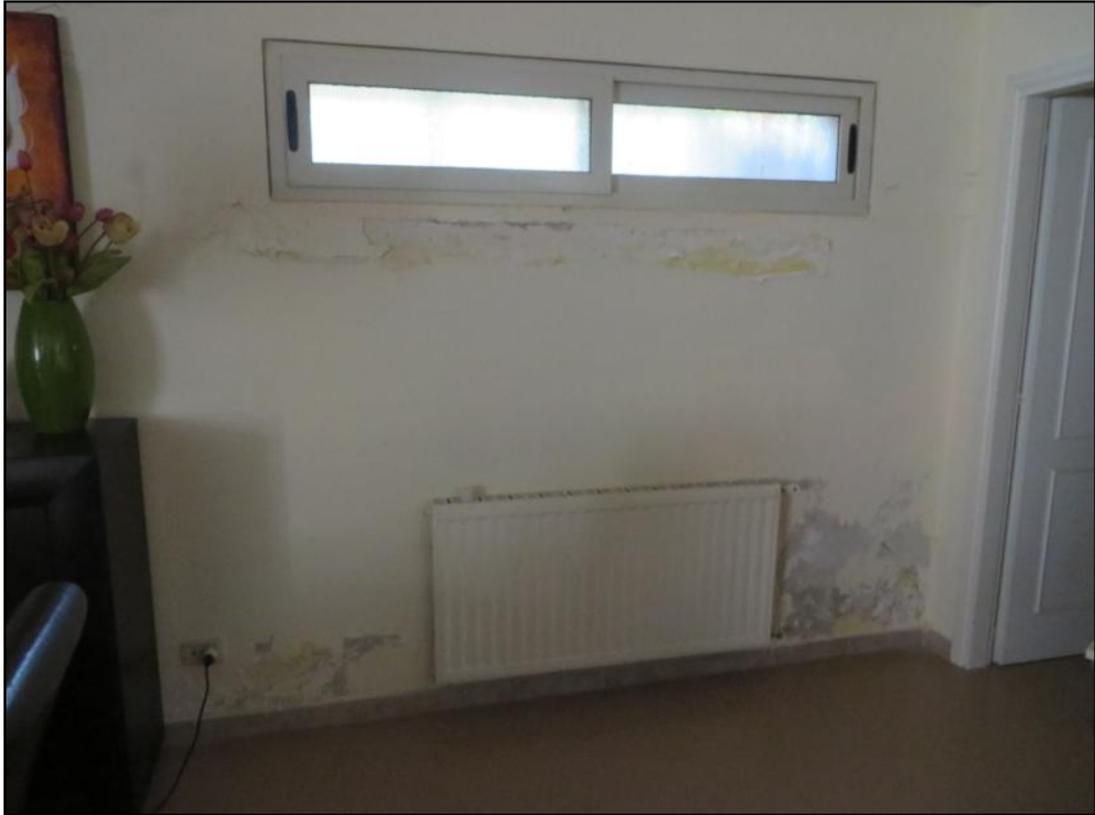
Ammaloramento della parete perimetrale (piano seminterrato)

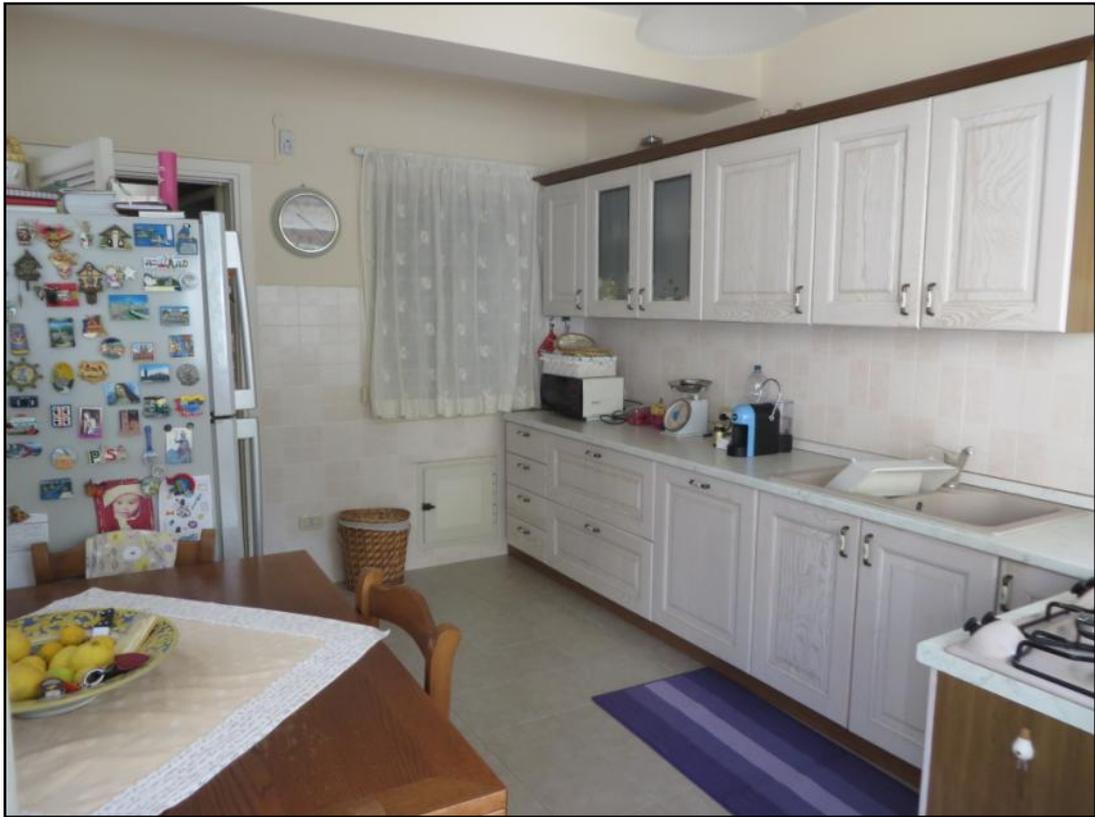
Il piano seminterrato non è accessibile dal piano rialzato e, sebbene vi sia la predisposizione per il completamento della scala che conduce al primo piano, presenta accesso indipendente posto in corrispondenza del retrospetto dell'edificio. Oltrepassando una porta di ingresso in legno ci si immette in un ampio vano adibito a soggiorno-salone (con un pilastro al centro) e da questo, mediante le porte poste frontalmente rispetto all'ingresso, a due camere ed ad un servizio igienico. Dal soggiorno-salone è inoltre possibile accedere, mediante la prima porta posta sulla destra ad un breve corridoio che conduce ad una veranda adibita a cucina, mentre mediante la seconda porta posta sulla destra ad un piccolo disimpegno. Quest'ultimo conduce a due camere ed ad un servizio igienico. Si rileva infine che la camera da letto posta in corrispondenza del prospetto principale permette inoltre l'accesso ad una piccola lavanderia. Il piano presenta pavimentazione in mattoni di ceramica e pareti rifinite con intonaco civile ed idropittura, a meno dei servizi igienici che presentano pavimentazione e rivestimento parietale in piastrelle di ceramica smaltate. Le porte interne sono in tamburato, mentre gli infissi esterni sono in legno e vetro singolo e sono dotati di persiane, anch'esse in legno. La veranda è realizzata con profili di alluminio e vetrocamera.

Cucina di piano seminterrato ricavata nella veranda

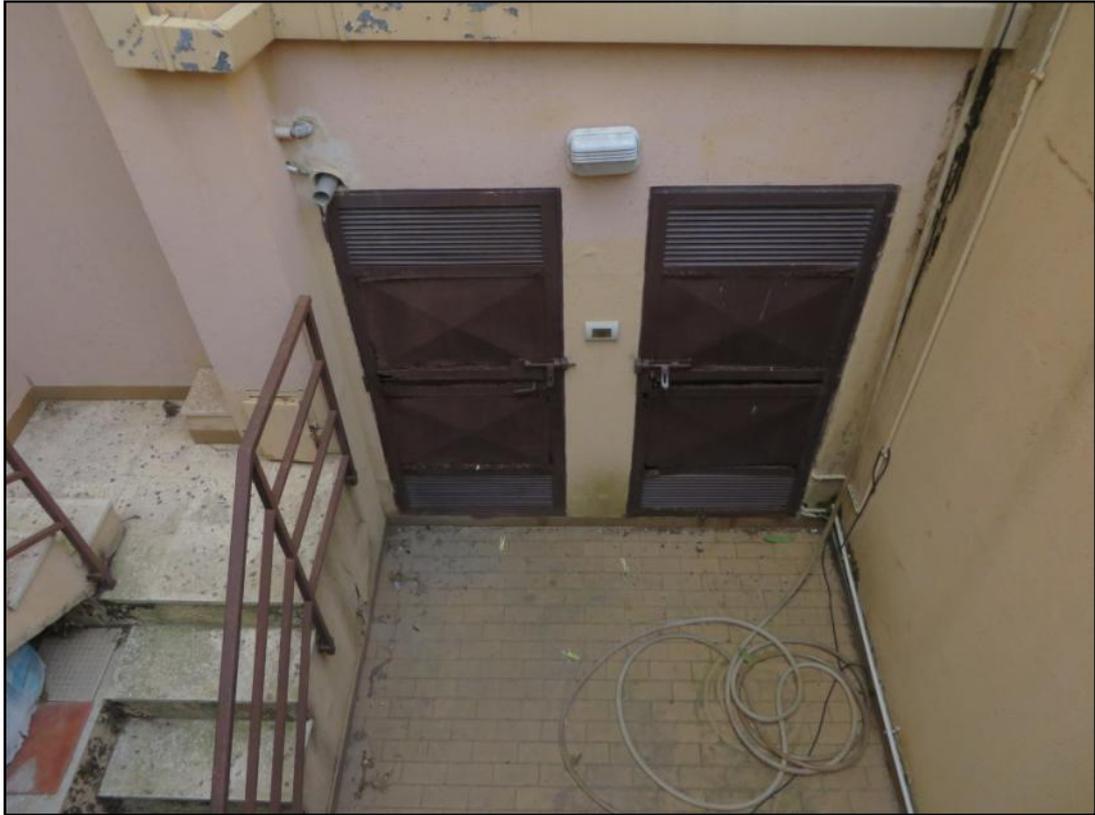
due locali tecnici posti al di sotto del piano seminterrato di 13,50 mq e 4,00 mq oltre al terreno circostante (in parte pavimentato) per circa 520,00 mq.

Locali tecnici ricavati al di sotto del piano seminterrato
