# TRIBUNALE DI BENEVENTO

**Procedimento N. 86/2016 Trib. BN**

## CONSULENZA TECNICA

## **SVOLGIMENTO DELLE OPERAZIONI DI SOPRALLUOGO E DESCRIZIONE DEI CESPITI**

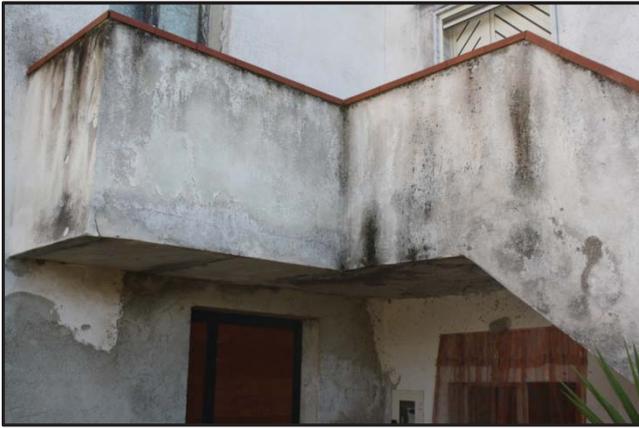
Il fabbricato abitativo è porzione di un edificio più ampio dove trovano allocazione più unità immobiliari di altri titolari. La porzione di interesse si compone di due piani fuori terra con scala esterna di collegamento.

*La scala di collegamento  
dei due piani del fabbricato*

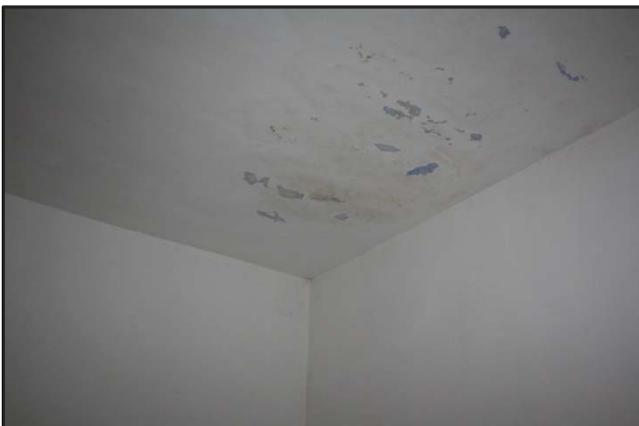
La struttura portante del fabbricato è in muratura di tufo cenerino con solai in ferro e laterizi (tavelloni) con intonaci di tipo civile sia esterni che interni. Pavimenti in ceramiche economiche al piano primo e in scaglie di marmo al piano terra. Gli infissi sono in alluminio preverniciato ma comunque tutto l'edificio non si presenta nelle migliori condizioni manutentive. Esistono, infatti, al piano primo, diverse macchie di umidità ai soffitti provenienti dal sottotetto che, sicuramente, presenta dei percolamenti di acque meteoriche che, ristagnando sul solaio di soffitto, alla lunga, si infiltrano fino a rendersi evidenti all'intradosso del medesimo.

*Le macchie di umidità ai soffitti*

La parte di fabbricato abitato dalla madre del Sig.ra identificato con il numero 23 sub 6, in considerazione del miglior stato di conservazione dovuto al fatto che risulta abitato, ma considerato anche che il medesimo ha bisogno quanto meno di una revisione della copertura, è stato valutato in € 36.000 e, **quindi, per la quota di competenza in testa al sig. € 8.000,00.**

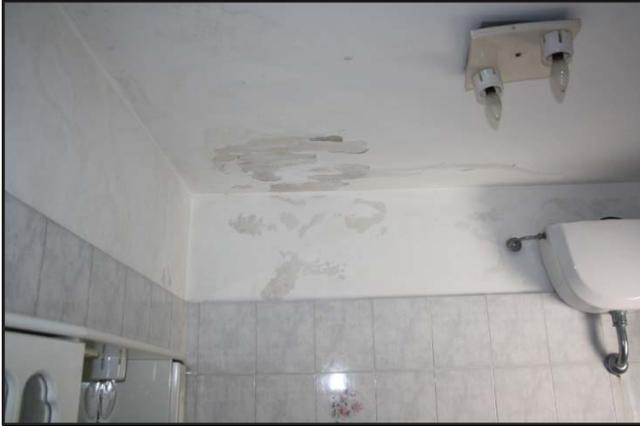
*Altre macchie di umido al soffitto del W.C.*

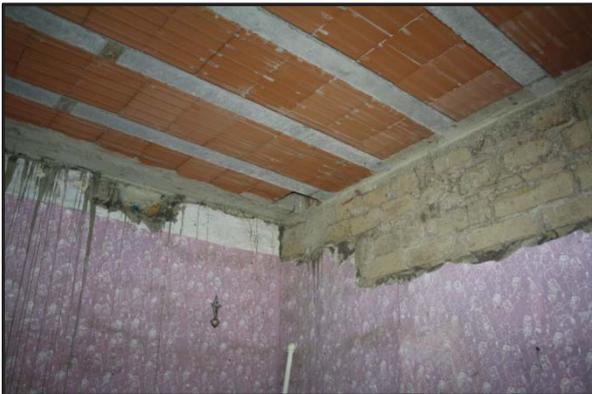
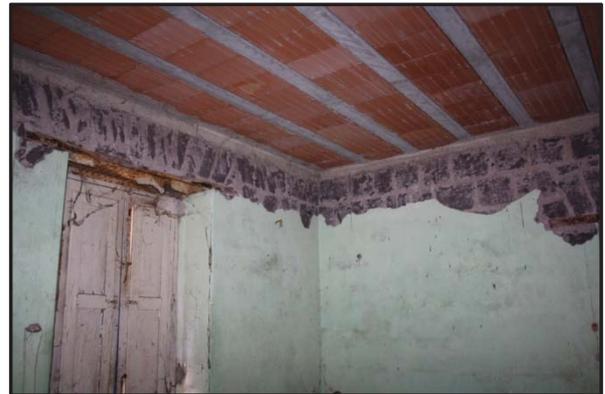
*Primo Piano*

Oltre all'alloggio visionato ed occupato dalla madre del nel medesimo fabbricato, esistono altri due vani, uno al piano terra ed un altro al primo piano, che sono stati rinvenuti in corso di ristrutturazione ed ancora privi di rifiniture. I locali si presentano con i solai di interpiano e di soffitto ricostruiti in laterizi e cemento armato così come la copertura inclinata. Totalmente privi di rifiniture quali intonaco, pavimenti, impianti.

Per quanto attiene gli immobili siti in Via Soviano, la porzione composta di due vani tra piano terra e primo con la scala esterna di collegamento che è in corso di ristrutturazione con il vano al piano terra utilizzato come deposito di fortuna, in catasto al foglio 11 p.lla 23 sub 2, è stato valutato in € 10.000,00 e, **quindi, per la quota di competenza in testa al sig. € 5.000,00.**

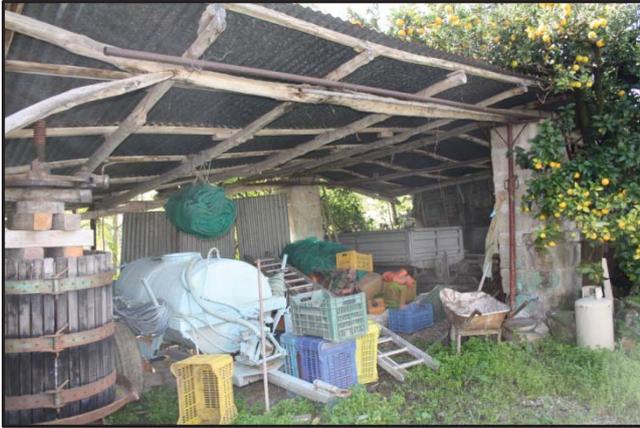
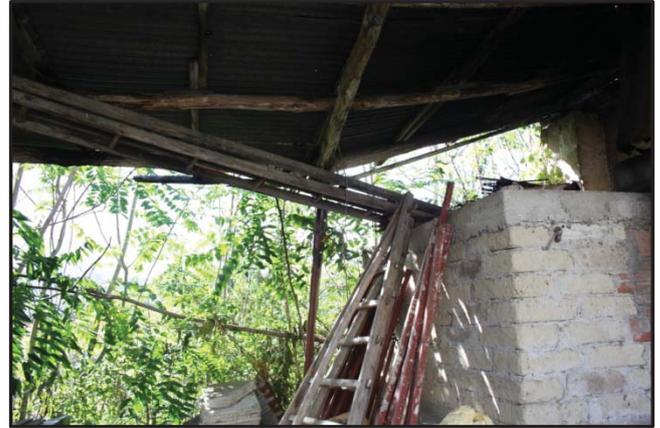
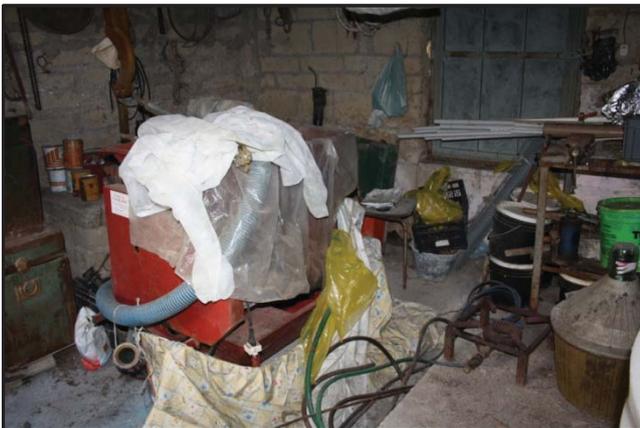
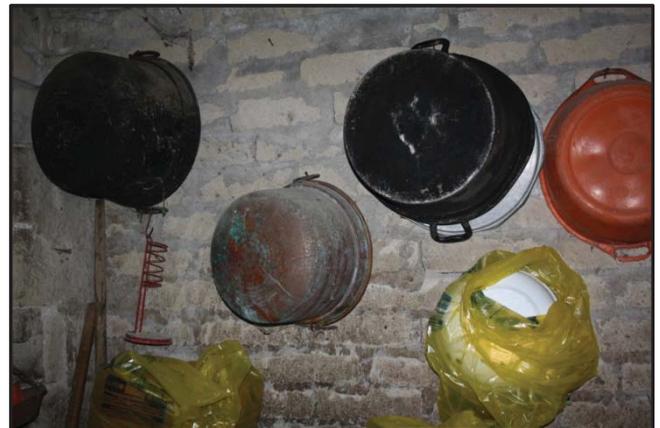
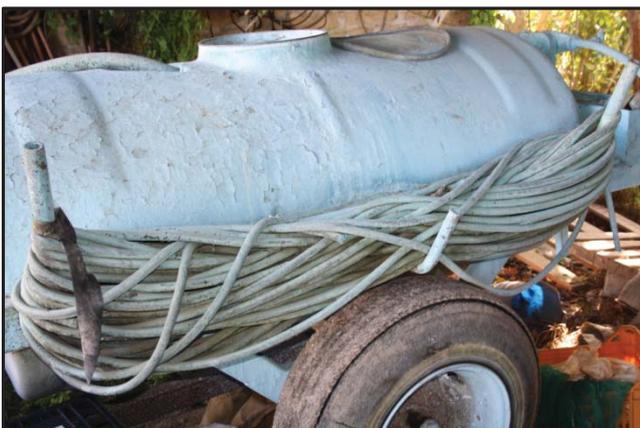
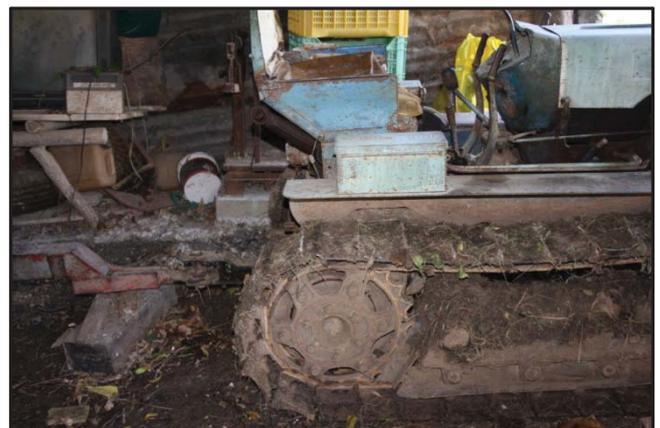
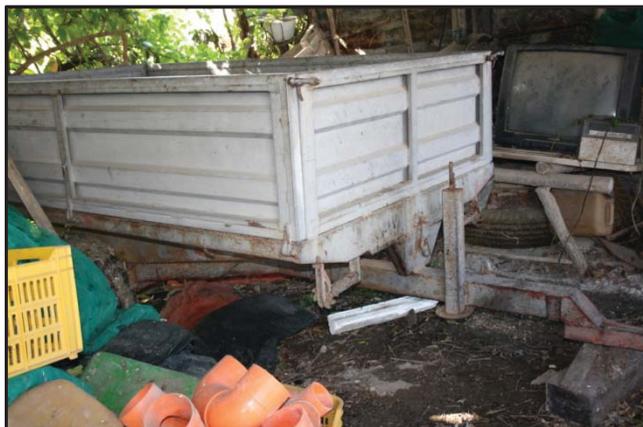
Lateralmente al fabbricato contenente le porzioni immobiliari appena descritte, distaccato da esso, si rinviene altra costruzione rappresentata da due tettoie latitanti ad un vano in muratura. Le tettoie hanno copertura in legname in parte fatiscenti, poggiate su pilastri in muratura e su parte della muratura del vano. Tali superfici coperte servono da riparo a varie masserizie lì accatastate tra cui

materiali di cantiere quali tavole per anditi e per casseforme, tegole in cotto, mattoni e mattonelle. Il vano centrale è adibito a deposito e qui si rinvenivano pentole di varie misure, una deraspatrice utilizzata in tempi di vendemmia, vari contenitori per la conservazione di olio alimentare e vino.

*Le foto raffigurano i due capannoni e l'interno del vano in muratura*

L'immobile censito d'ufficio con i numeri 1210 sub 1 e 1210 sub 2, in effetti non è altro che un piccolo locale deposito con due tettoie fatiscenti laterali. Il locale è in muratura di tufo e le tettoie sono realizzate con pilastri in muratura che fungono da appoggio alle coperture in legno e lamiera. Tale costruzione è stata valutata in € 10.000,00 e, **quindi, per la quota di competenza in testa al sig. € 2.300,00.**

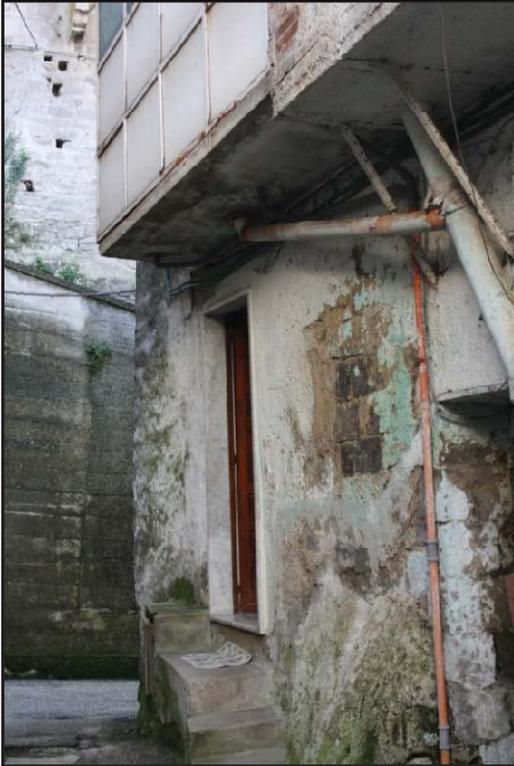
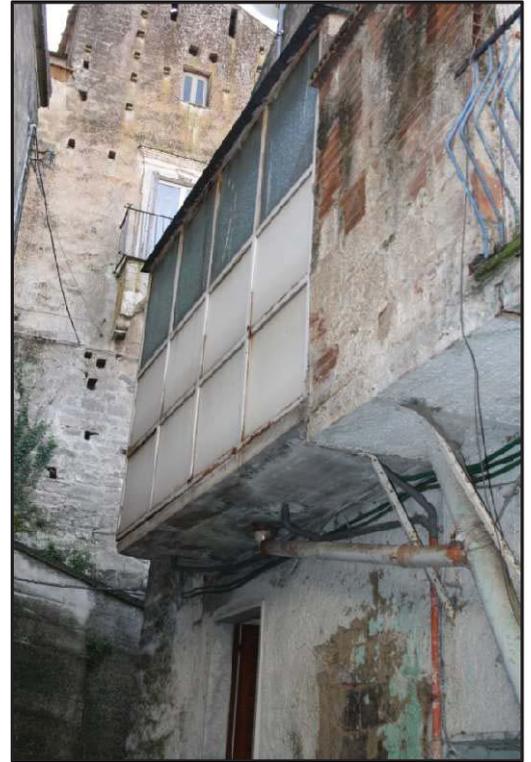
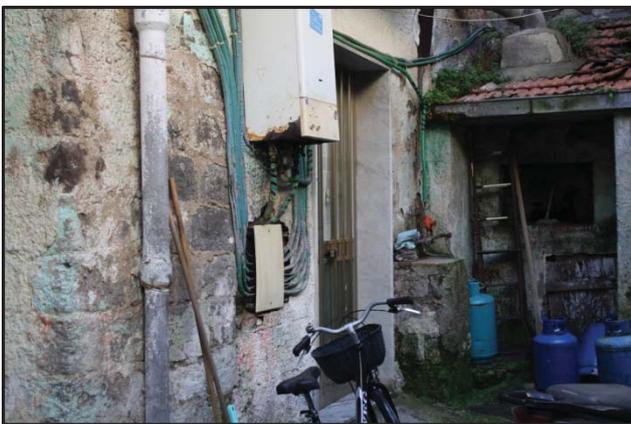
*L'esterno della casa di località Faggiano*

La casa, molto modesta, è tenuta male con poca manutenzione interna ed esterna con le pareti da tinteggiare ed infissi esterni ed interni malmessi.
