**TRIBUNALE DI SIRACUSA
ESECUZIONI IMMOBILIARI**

Esecuzione n. **170/2016** - G.E. dott.ssa **LEONARDI GABRIELLA ANNA**

RELAZIONE INTEGRATIVA DI CONSULENZA TECNICA n° 2 del 26/10/2021

IL C.T.U.
arch. Rosaria Allegra

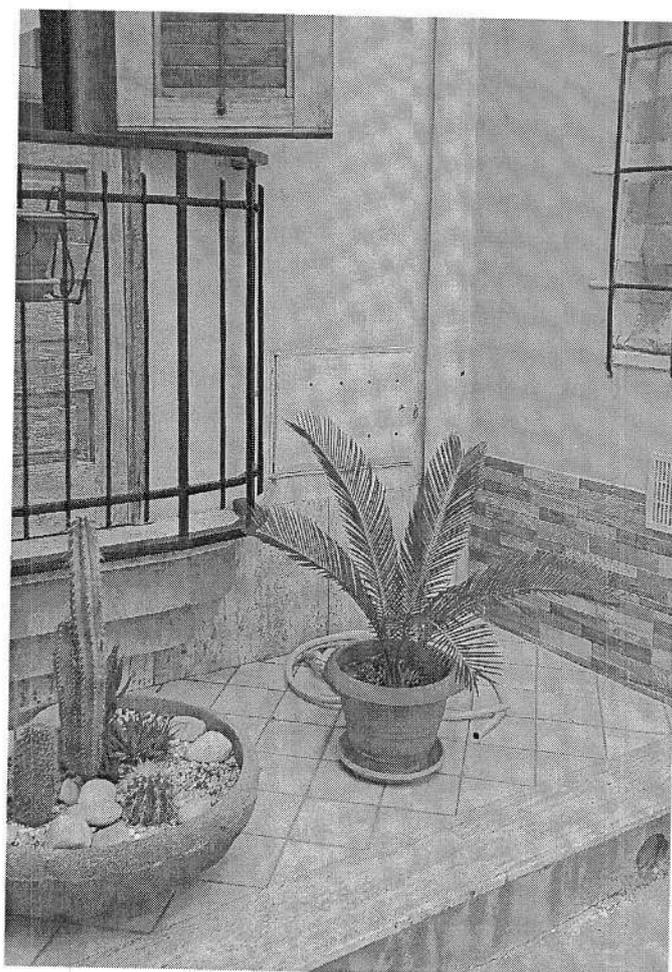
Foto 1 – Contatore idrico

Relativamente all'impianto idrico, l'approvvigionamento dell'acqua avviene attraverso l'allacciamento alla rete pubblica dell'acquedotto, con contatore installato esternamente sul prospetto principale dell'immobile pignorato (Foto 1).

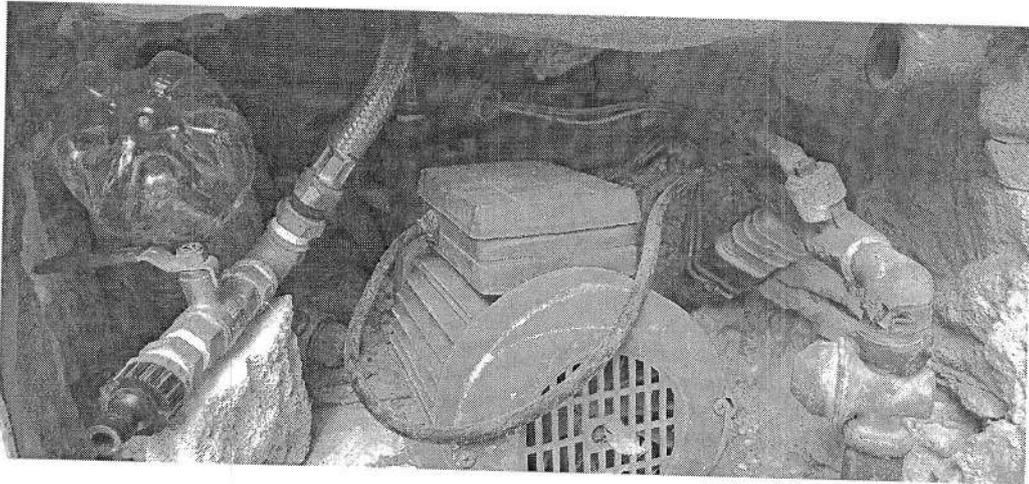
Foto 2 – Motore autoclave

Poiché l'erogazione dell'acqua non avviene H24 ed anche la pressione non è sufficiente, è stato installato un sistema di sollevamento ausiliare (autoclave - Foto 2-3), in maniera da raggiungere i piani superiori del fabbricato (ove è ubicato un serbatoio di accumulo), così da ovviare agli inconvenienti dati dalla non continua erogazione pubblica e scarsa pressione.

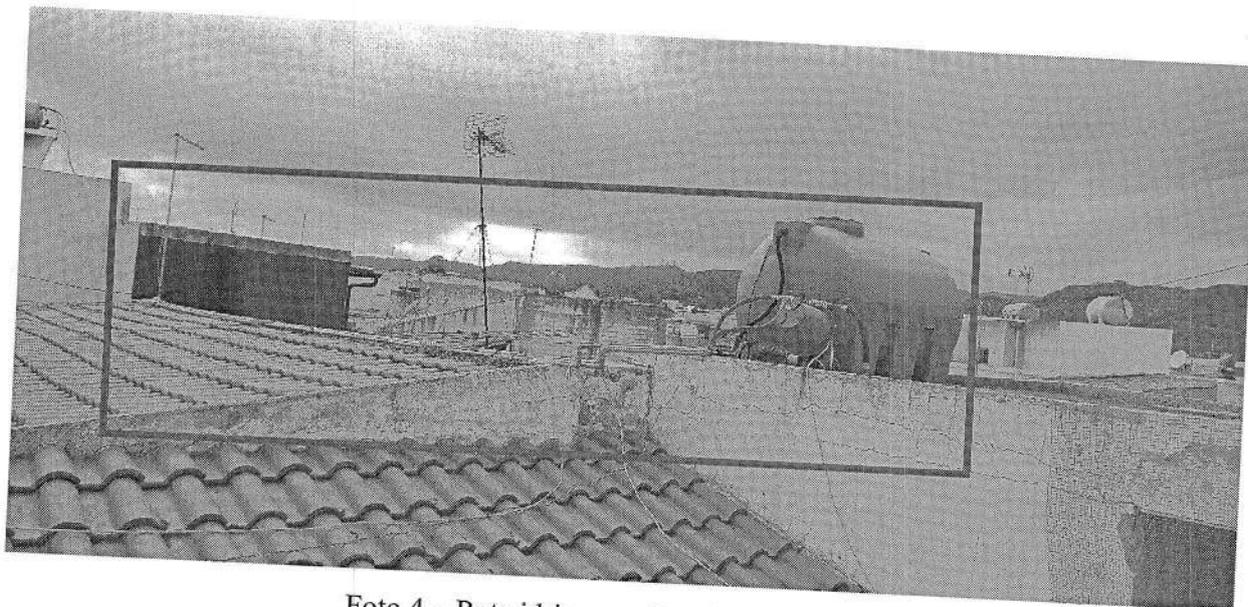
Foto 4 – Rete idrica e serbatoio di accumulo

Tuttavia, mentre la rete idrica si sviluppa sull'immobile oggetto del pignoramento (Foto 4), il serbatoio di accumulo (Foto 4 - 5) è ubicato sul terrazzino dell'unità immobiliare non oggetto di pignoramento.

Questo fa sì che l'impianto sia in comunione tra le due unità.

Per ovviare all'inconveniente, occorrerebbe pertanto intercettare la condotta idrica in un punto ricadente all'interno dell'immobile oggetto del pignoramento, dove poter allocare il serbatoio. Tale serbatoio potrebbe essere posto agevolmente all'interno della stessa unità immobiliare, nel locale ripostiglio al II piano, la cui linea idrica (come rappresentato nella Foto 6) è installata fuori traccia.

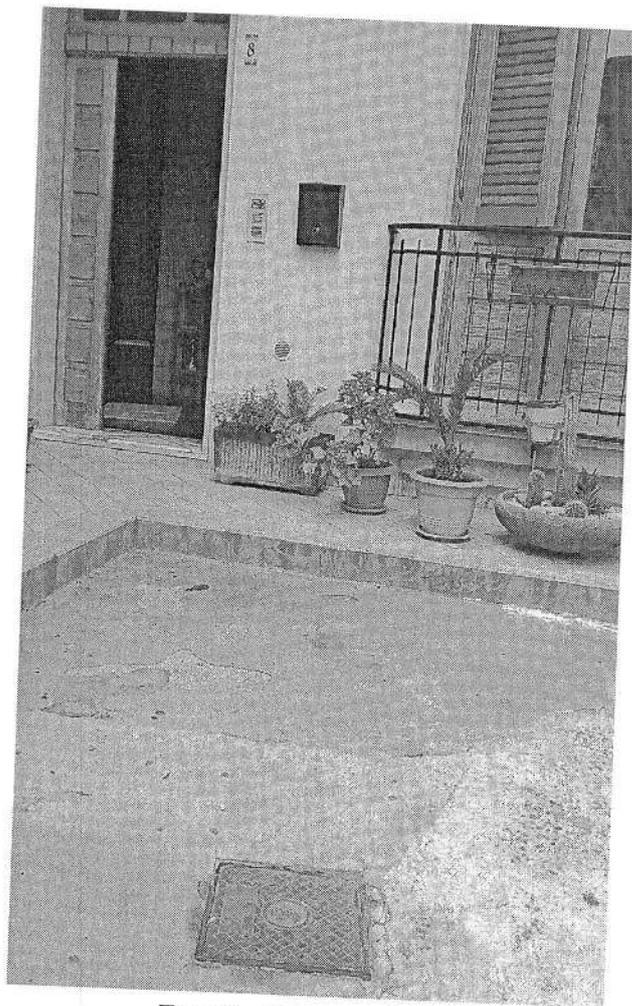
Foto 7 – Pozzetto fognario

Relativamente all'impianto fognario, allacciato alla rete comunale, è stato effettuato un esame visivo del pozzetto esterno (Foto 7), dal quale è emerso che sono presenti due scarichi che in esso confluiscono (Foto 8):

Al fine di rendere indipendente l'impianto, occorrerebbe intercettare la linea originale della condotta fognaria e realizzare il nuovo allaccio, detraendo il costo dei lavori dal valore dell'immobile.

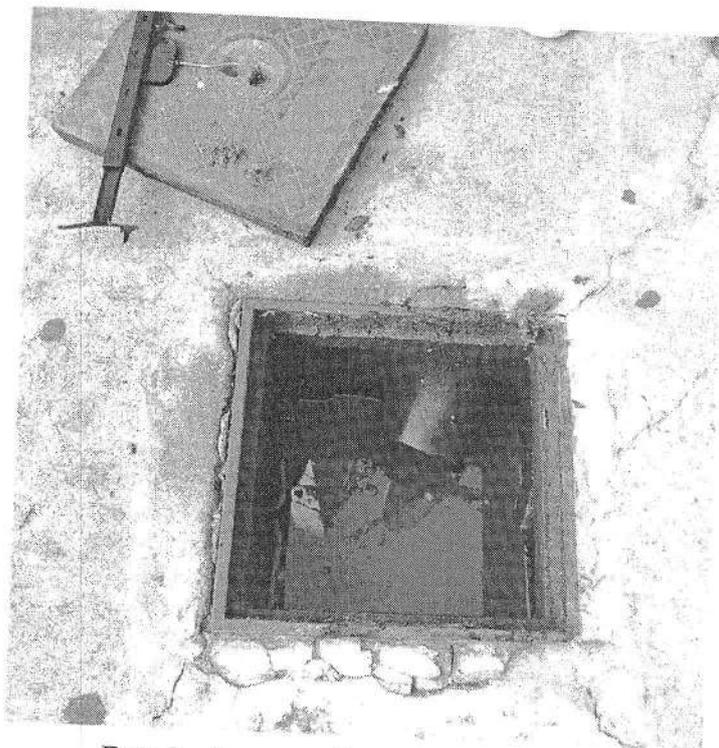
Foto 8 – Presenza di n° 2 linee di scarico

- il primo proveniente dalla condotta del bagno, che scarica nel succitato pozzetto;
- il secondo proveniente dalla cucina, che, però, risulta tappato (Foto 9), lasciando presupporre che lo scarico avvenga in altra parte.
