TRIBUNALE DI SANTA MARIA CAPUA VETERE

N°179/19 R.G.E.

APPARTAMENTO AL PIANO TERRA

VIA ALESSANDRO VOLTA N.17 – CAPODRISE (CE)

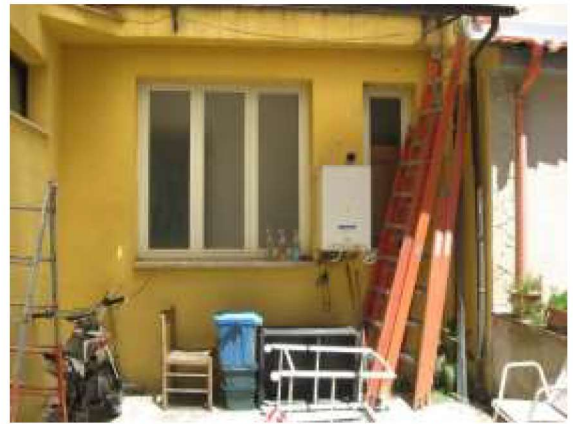
Inoltre, l'appartamento al piano terra a cui si accede tramite il cortile e l'androne comune rappresenta una tipologia abitativa tipica della zona residenziale del Comune di Capodrise, appartenendo ad un corpo di fabbrica senza ascensore con poche unità abitative e dislocate in una corte comune, avente una struttura portante in muratura di tufo ed in cemento armato con solai latero cementizi.

Figura 9 facciata nord del fabbricato prospiciente il cortile comune

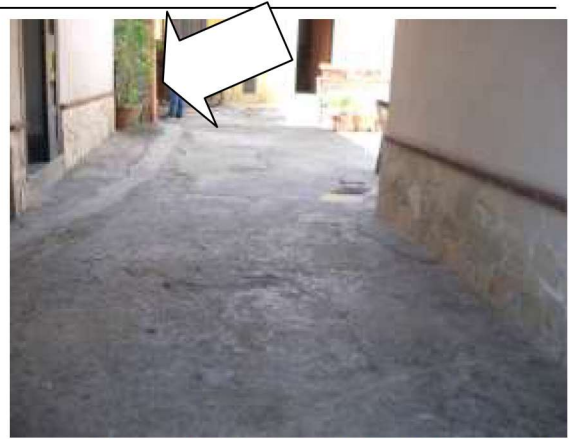
Figura 23 eventuale realizzazione della scala di accesso alla cantinola dal cortile comune
