Foto 1-2 - Viste dall'alto tratte da Google Earth Pro con cerchiata la zona (a nord di Lentini) con l'immobile condominiale in cui si trovano l'abitazione e il locale di sgomabero, oggetto di stima.

Foto 3 - Vista dall'alto dell'immobile condominiale costituito da quattro appartamenti per piano. La posizione dell'abitazione (angolo nord-est) è evidenziata in rosso.

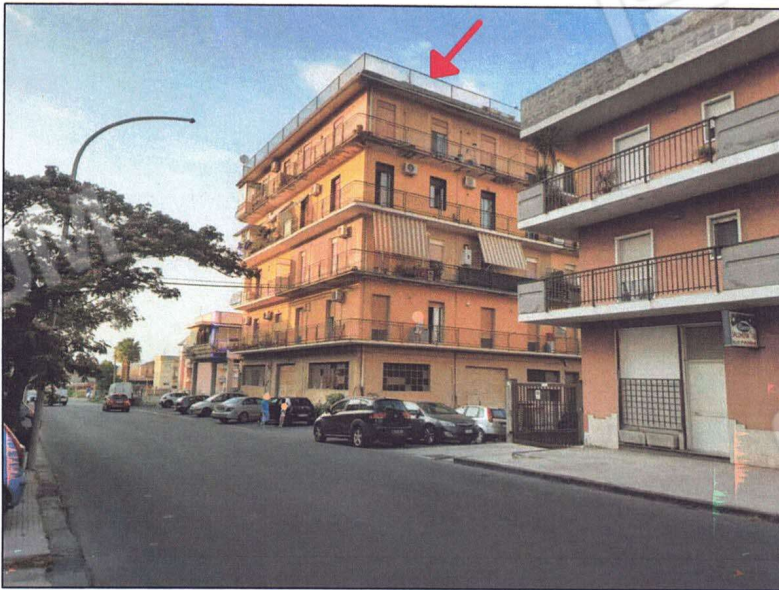
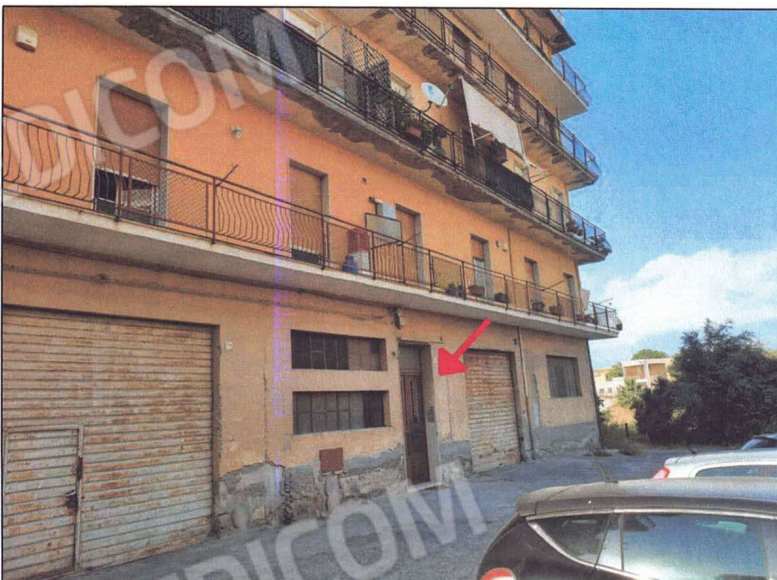
Foto 4-5 - Foto dell'immobile condominiale scattata da Viale Riccardo Da Lentini. Esso è costituito da magazzino al piano terra, da abitazioni al 1°, 2°, 3°, 4° piano, locali di sgombero e terrazza al 5° piano. Vista dell'unico ingresso (a sud del condominio) da Viale Riccardo Da Lentini n. 156

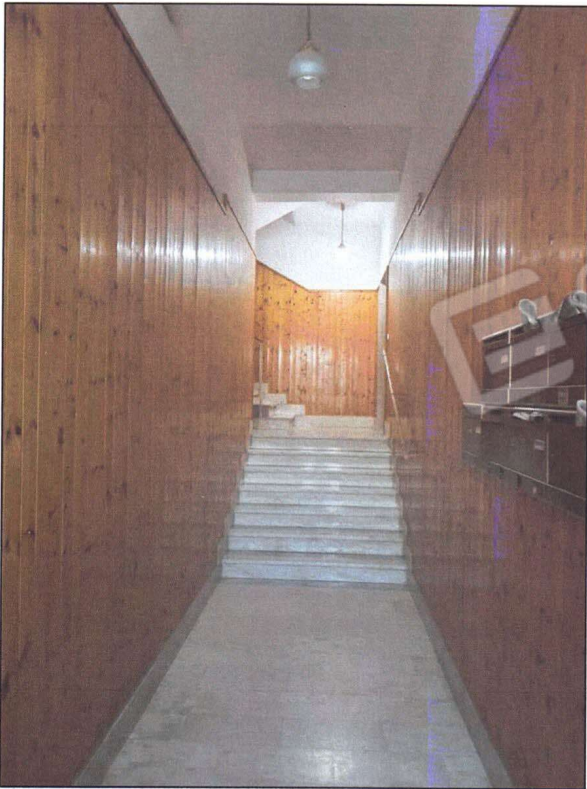
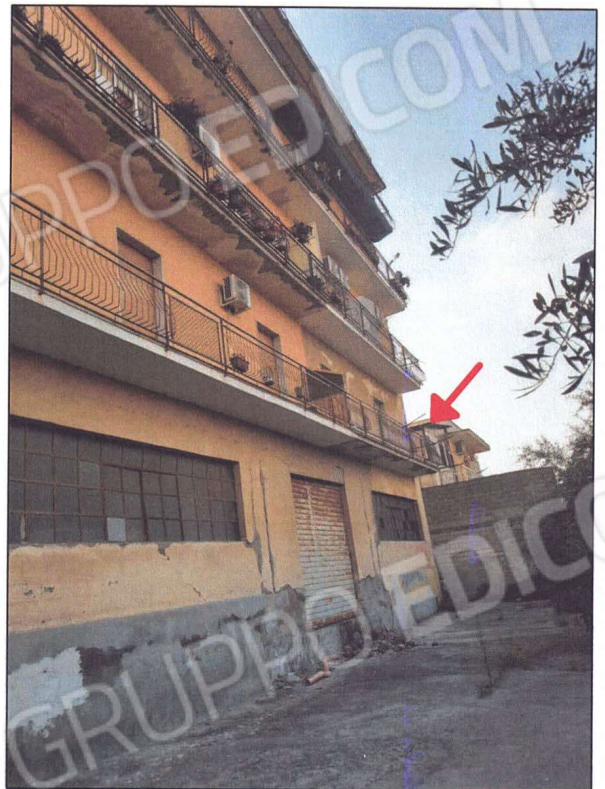
**Foto 6-7 - Foto dell'androne e del corpo scala ascensorato.
Foto del prospetto sul lato est in cui al primo piano si affaccia l'abitazione su cortile restrostante.**

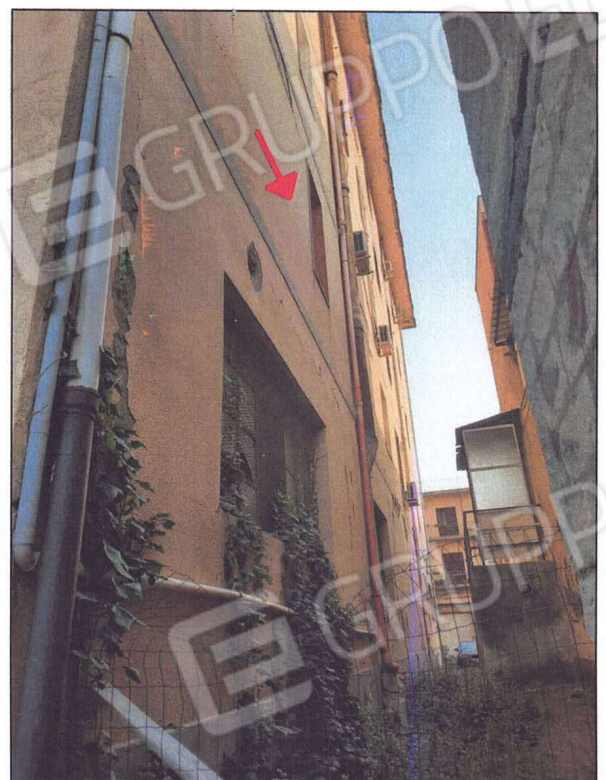
Foto 9 - Foto del propetto nord in cui si affaccia l'abitazione con sole finestre su un'area molto ristretta.
