**RILIEVO FOTOGRAFICO U.I. SUB. 7 E SUB. 8**

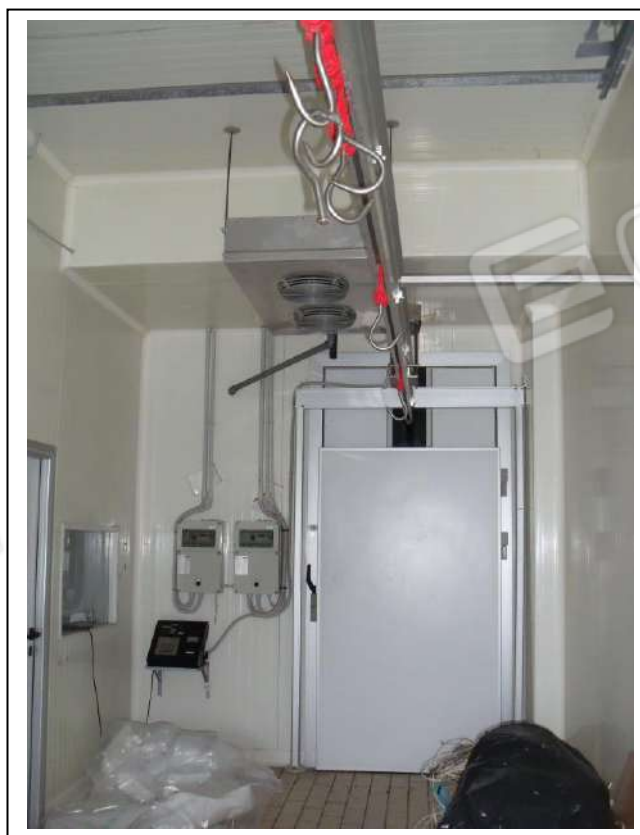
11. Interno "ingresso merci" dell'unità immobiliare al piano terra con vista lato nord-ovest, in foto sufficiente stato di manutenzione.

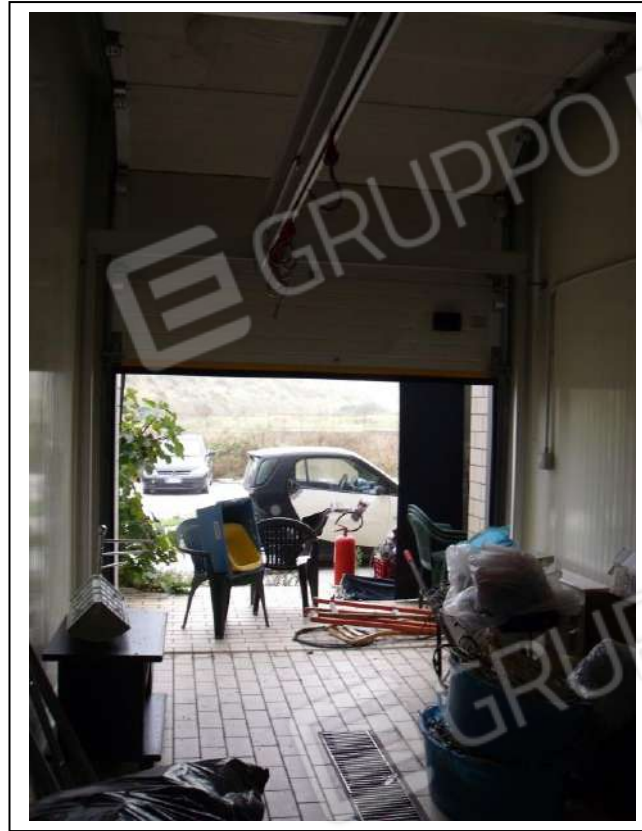
12. Interno “ingresso merci” dell’unità immobiliare al piano terra con vista lato sud-est, in foto sufficiente stato di manutenzione. Presenza di oggetti di varia natura.

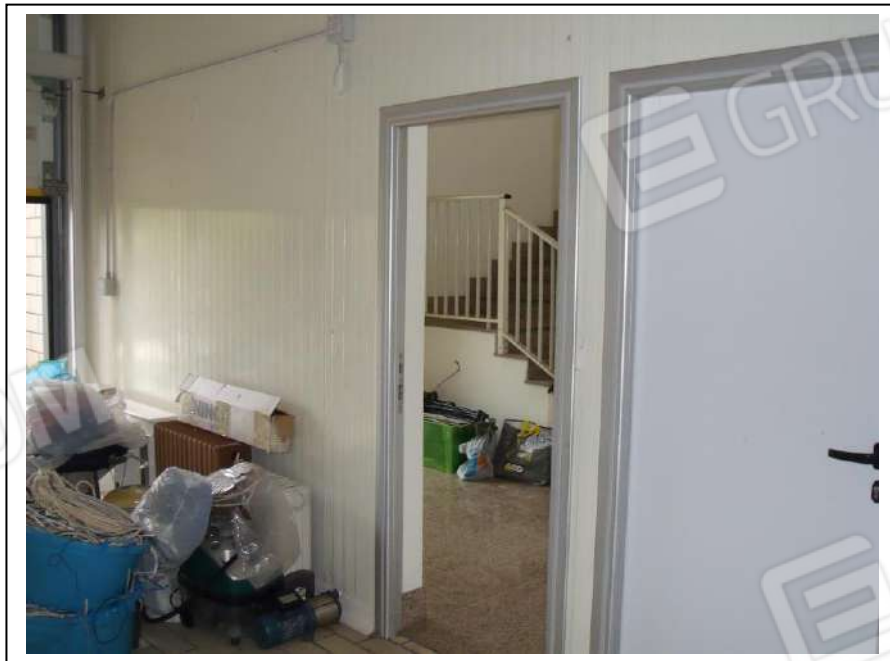
13. Interno “ingresso merci” dell’unità immobiliare al piano terra con vista lato sud, in foto sufficiente stato di manutenzione. Presenza di oggetti di varia natura.

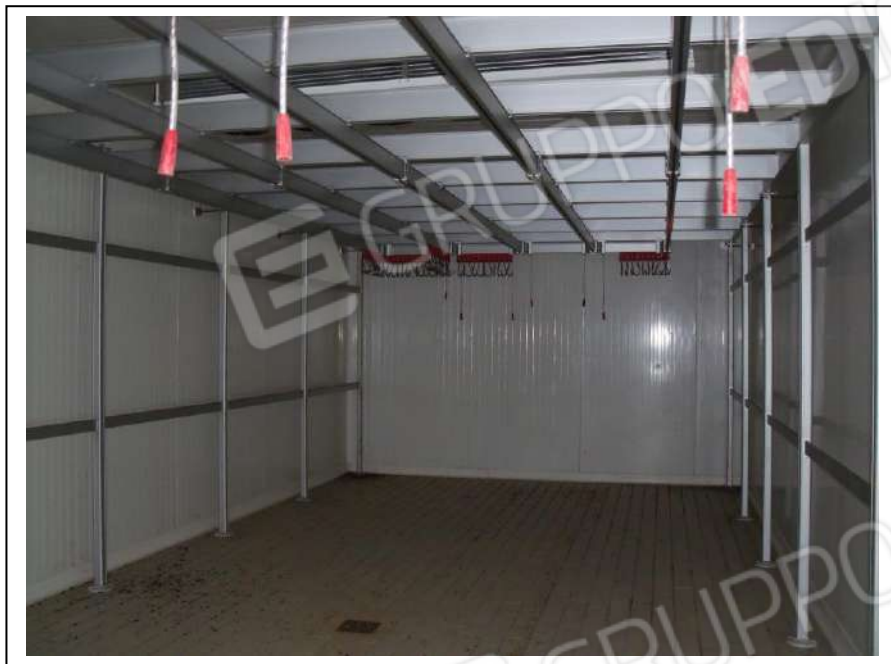
14. Interno “cella preconfezionati” dell’unità immobiliare al piano terra con vista lato ovest, in foto sufficiente stato di manutenzione.

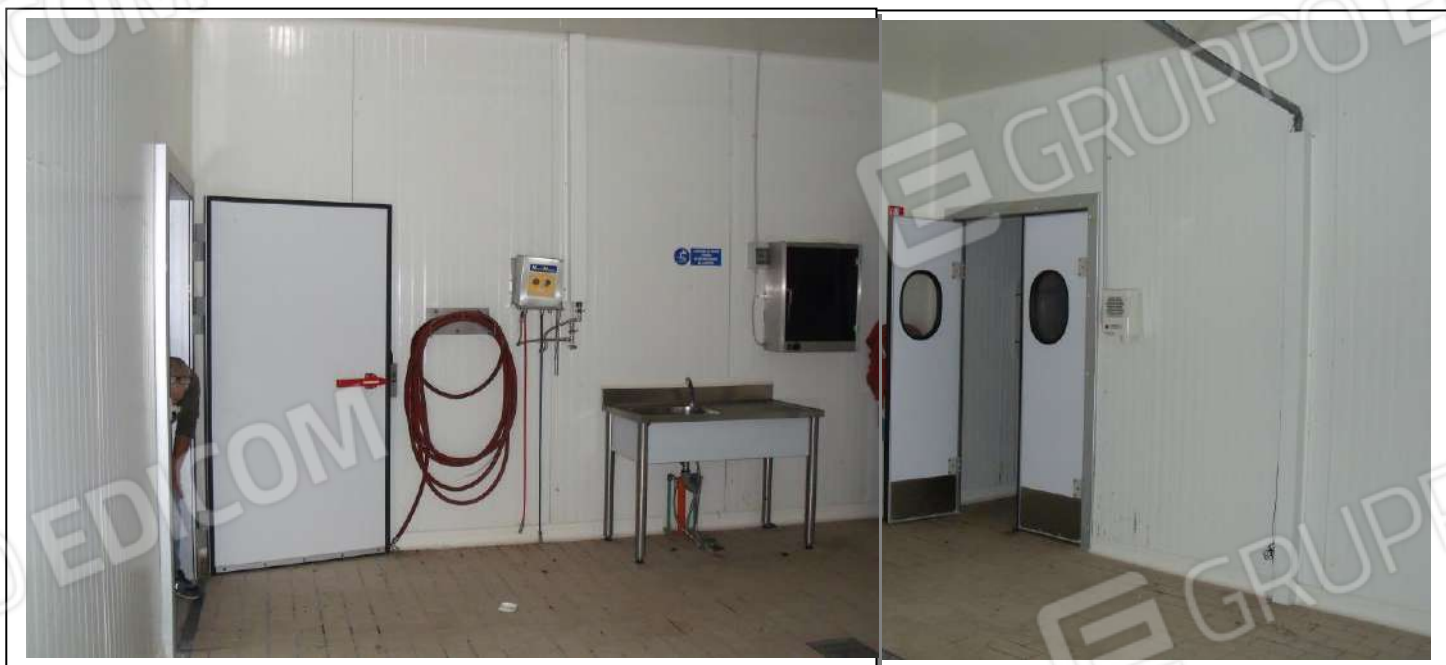
15. Interno “sala selezione” dell’unità immobiliare al piano terra, con vista lato sud-est, in foto sufficiente stato di manutenzione.

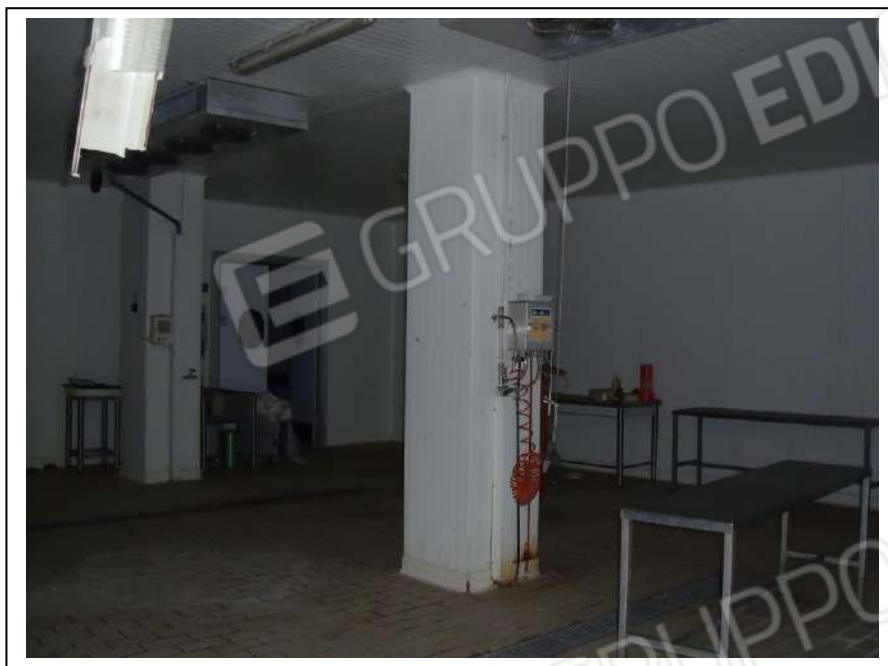
16. Interno vano “laboratorio sezionamento busti” dell’unità immobiliare al piano terra, con vista lato sud-ovest, in foto discreto stato di manutenzione.

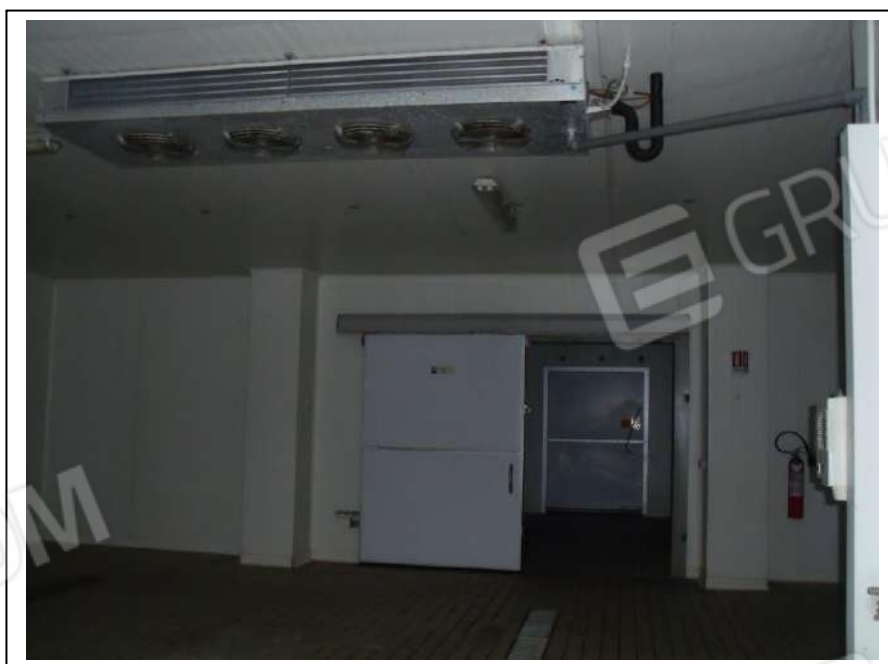
17. Interno vano “laboratorio sezionamento busti” dell’unità immobiliare al piano terra, con vista lato sud-est, in foto discreto stato di manutenzione.

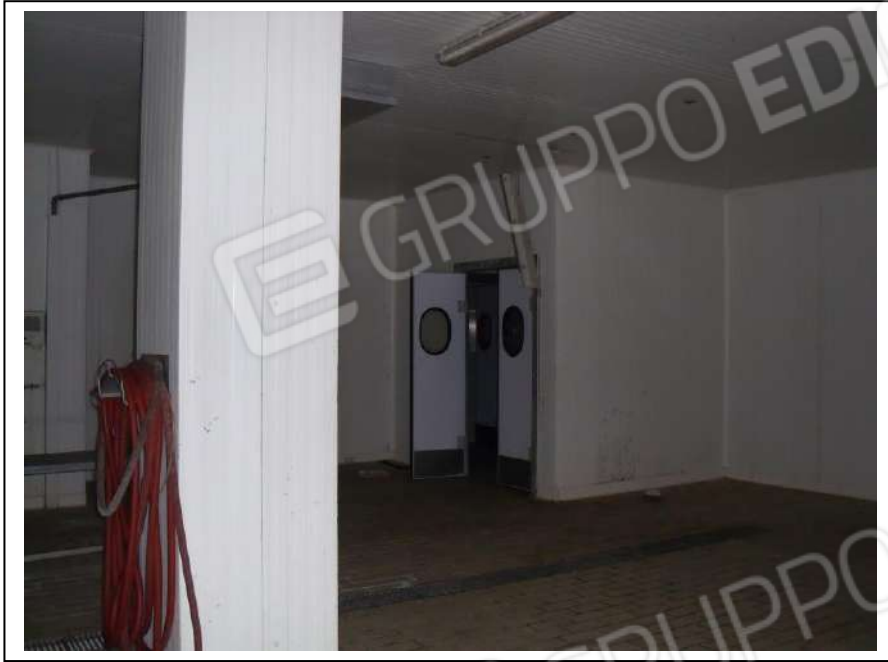
18. Interno vano “laboratorio sezionamento busti” dell’unità immobiliare al piano terra, con vista lato est, in foto discreto stato di manutenzione.

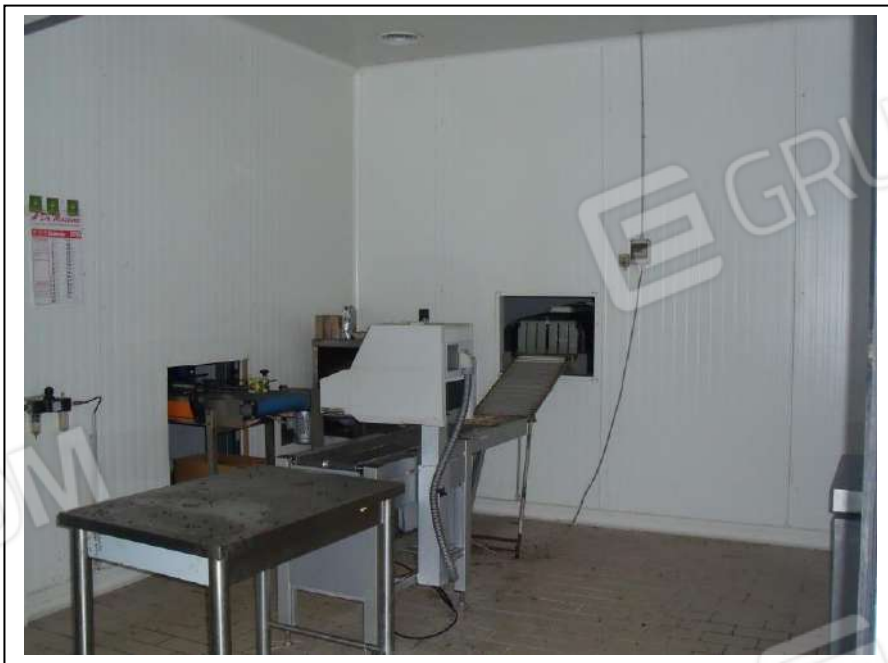
19. Interno “sala imballaggio” dell’unità immobiliare al piano terra, con vista lato ovest, in foto sufficiente stato di manutenzione.

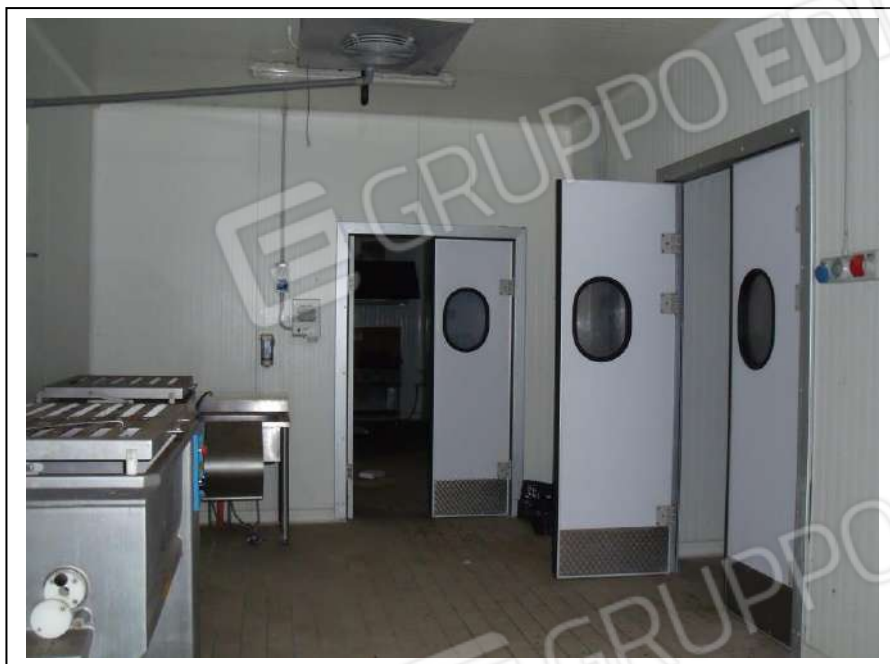
24. Interno “sala selezione e controllo” dell’unità immobiliare al piano terra, con vista lato sud-ovest, in foto discreto stato di manutenzione.

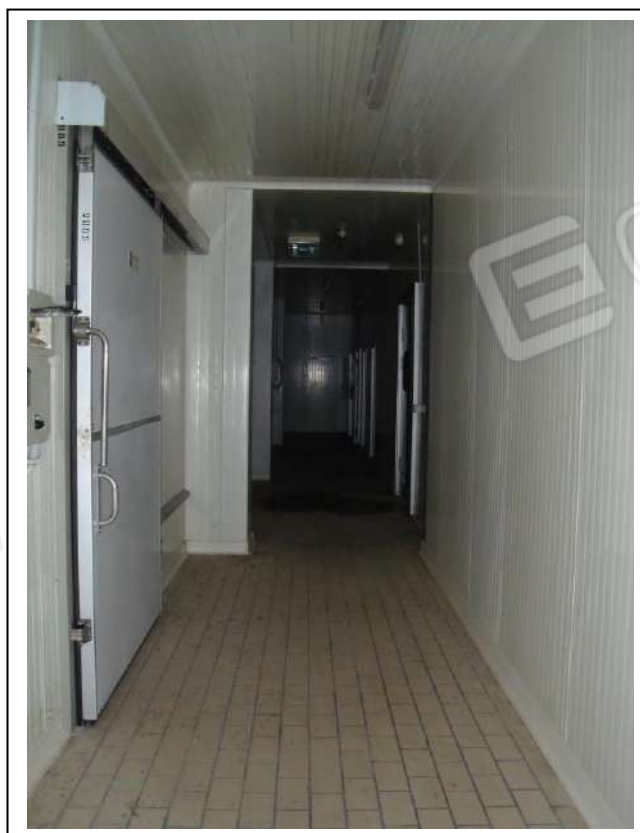
25. Interno “anti-cella” dell’unità immobiliare al piano terra, con vista lato sud-est, in foto sufficiente stato di manutenzione.

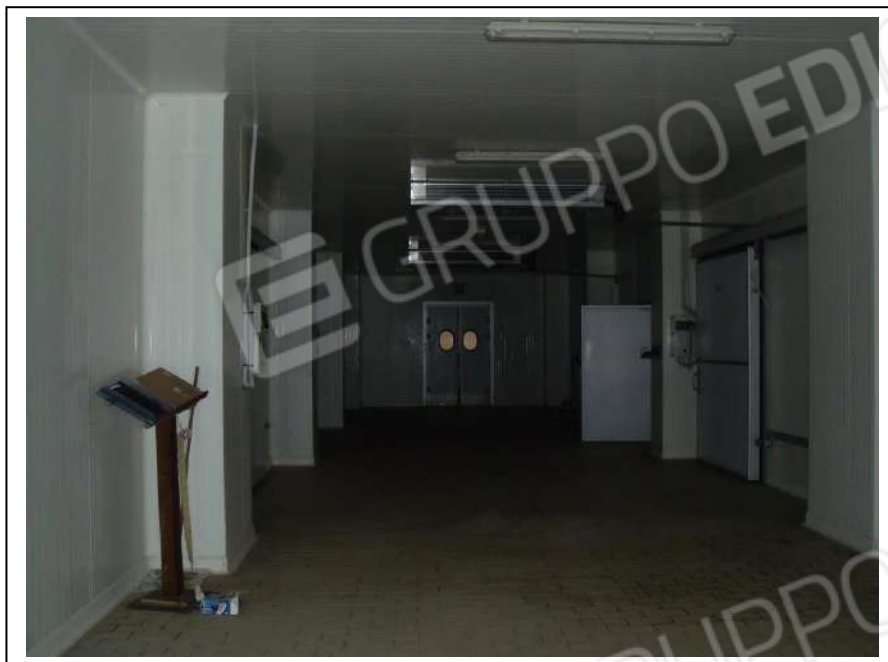
26. Interno “zona movimento merce” dell’unità immobiliare al piano terra, con vista lato nord-est, in foto discreto stato di manutenzione.

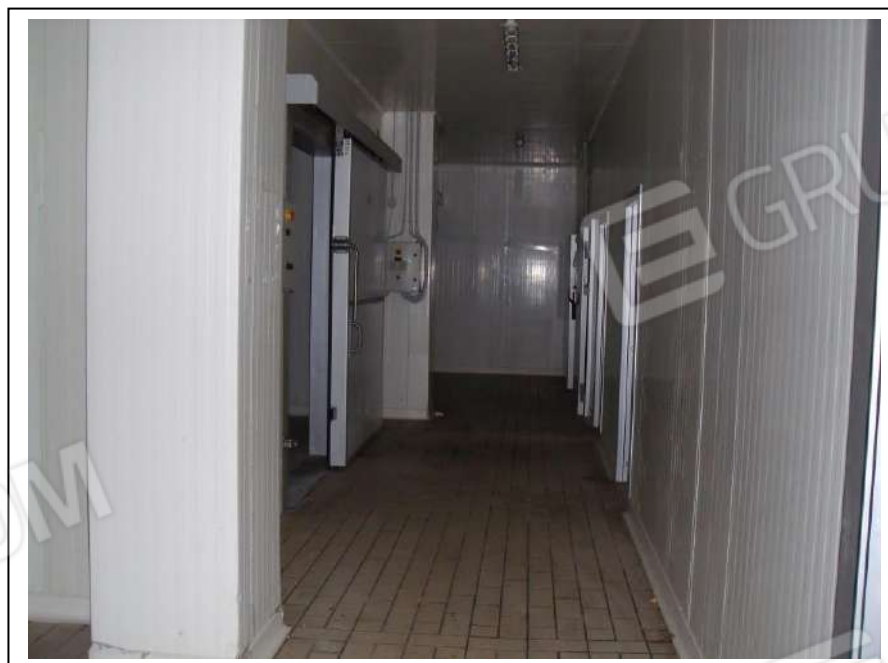
27. Interno “anti-cella” dell’unità immobiliare al piano terra, con vista lato sud-est, in foto sufficiente stato di manutenzione.

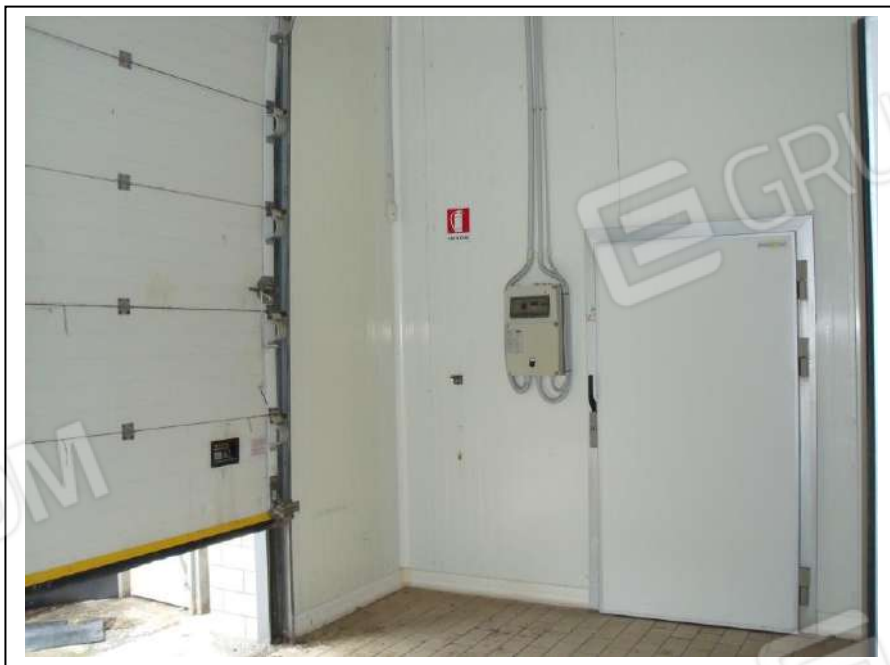
29. Interno "ingresso merci" dell'unità immobiliare al piano terra con vista lato ovest, in foto sufficiente stato di manutenzione.

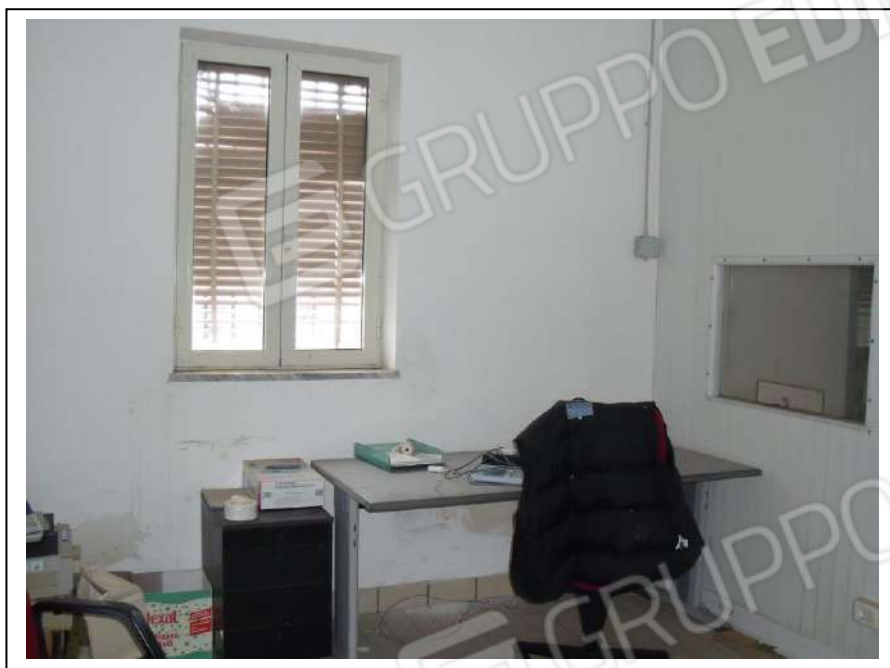
30. Interno “ufficio movimentazioni merci” dell’unità immobiliare al piano terra con vista lato sud-ovest, in foto discreto stato di manutenzione.

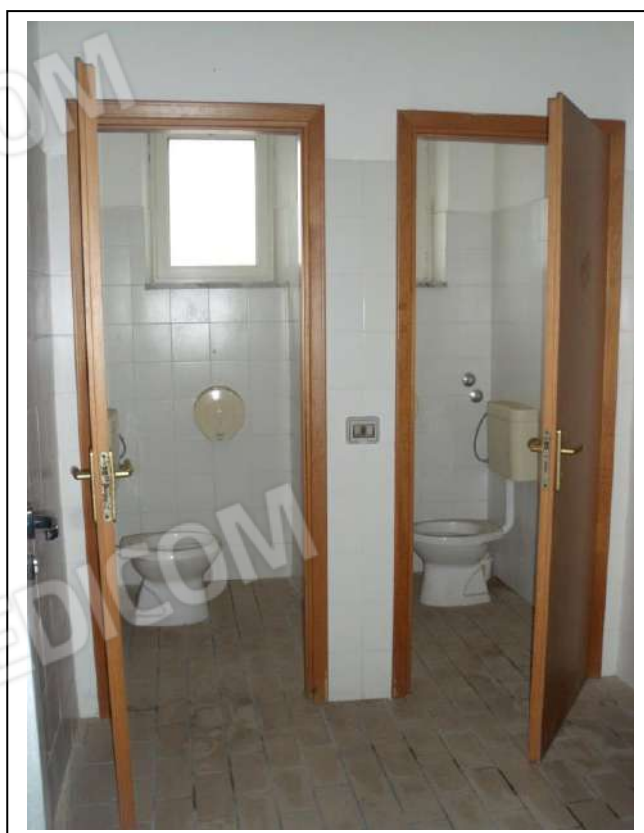
31. Interno servizi igienici dell’unità immobiliare al piano terra, con vista lato sud-ovest, in foto sufficiente stato di manutenzione.

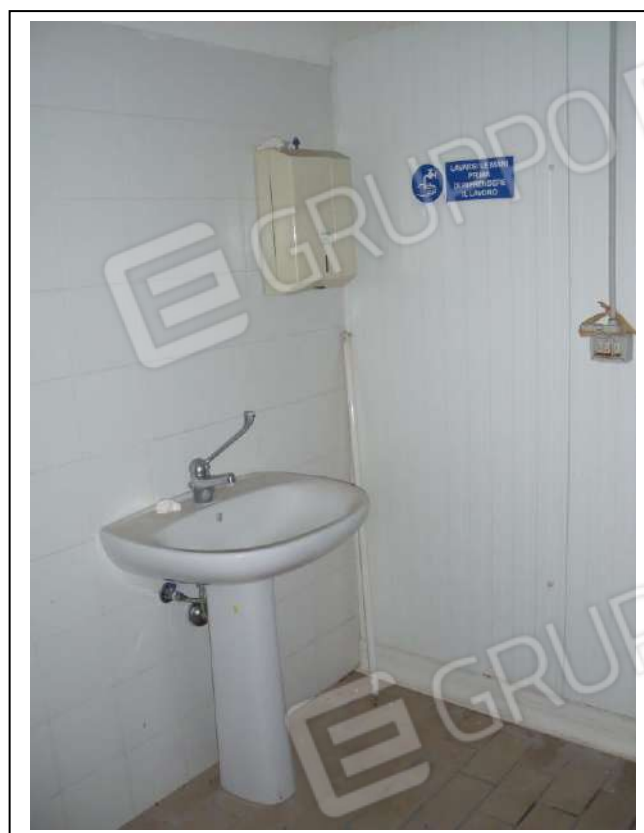
32. Interno antibagno dell’unità immobiliare al piano terra, con vista lato nord, in foto sufficiente stato di manutenzione.

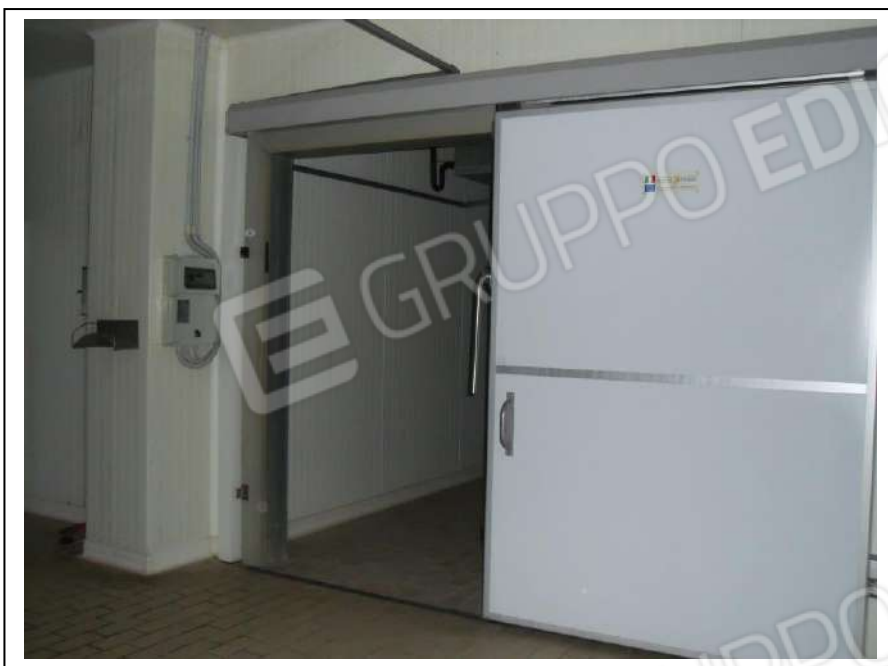
33. Interno “anti-cella” dell’unità immobiliare al piano terra, con vista lato nord, in foto sufficiente stato di manutenzione.

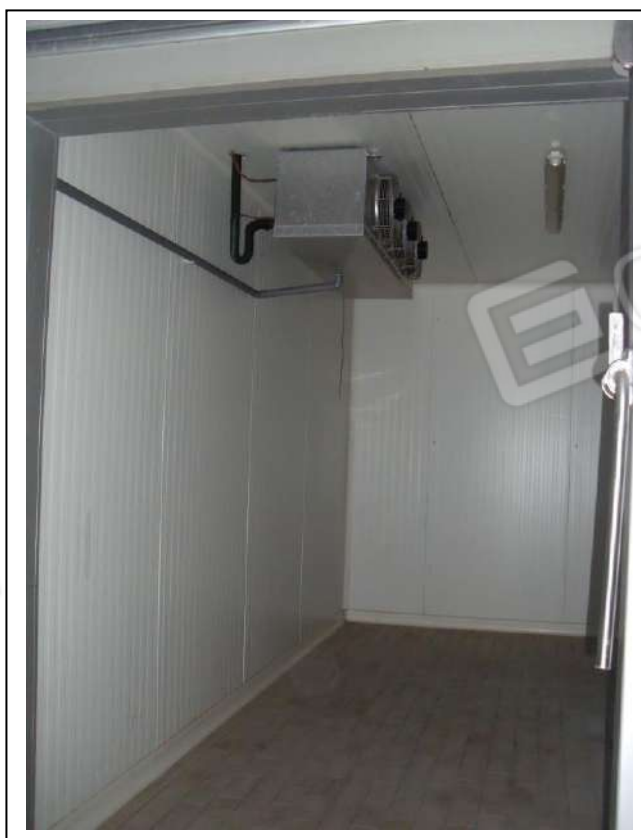
34. Interno “cella frigorifera” dell’unità immobiliare al piano terra, con vista lato nord-est, in foto sufficiente stato di manutenzione.

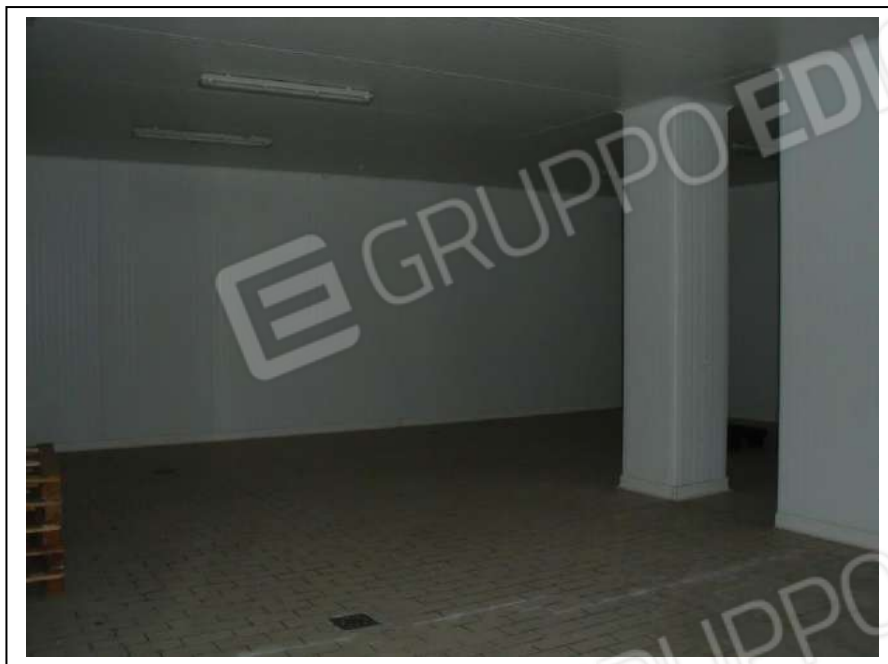
35. Interno “cella frigorifera” dell’unità immobiliare al piano terra, con vista lato est, in foto sufficiente stato di manutenzione.

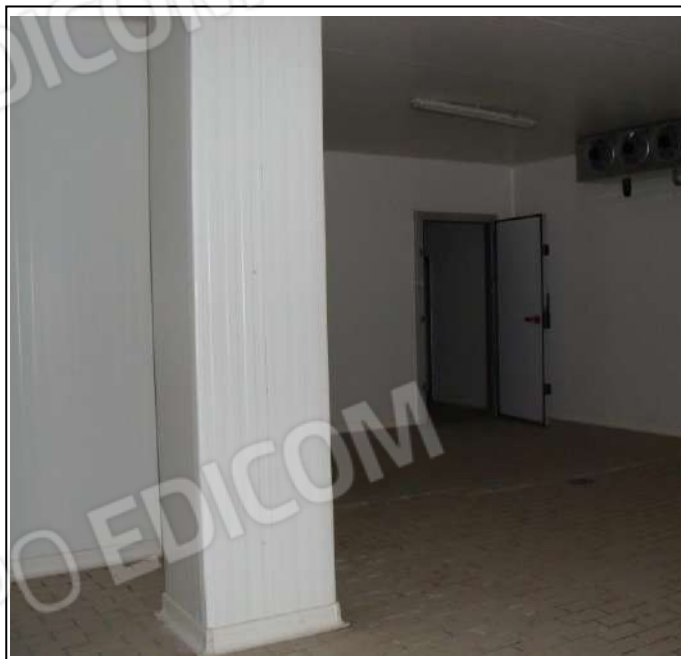
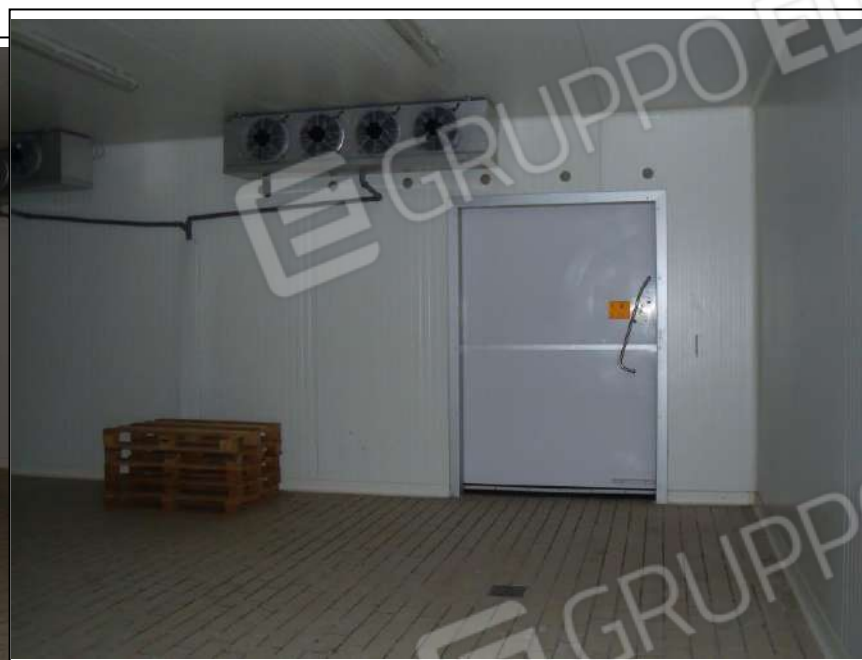
36-36a. Interno “cella frigorifera” dell’unità immobiliare al piano terra, con vista lato ovest, in foto sufficiente stato di manutenzione.

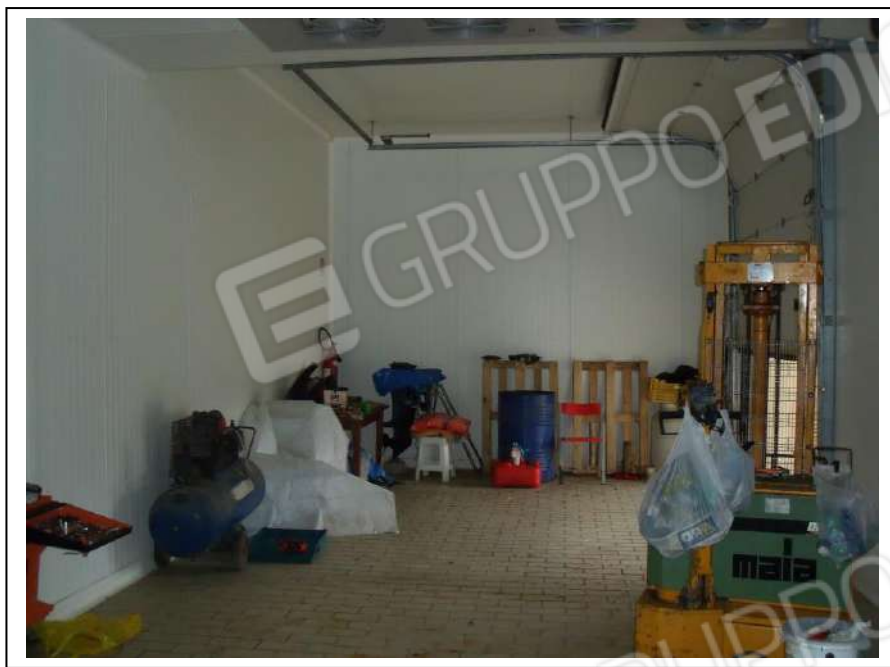
37. Interno “zona scarico merci” dell’unità immobiliare al piano terra, con vista lato nord-est, in foto sufficiente stato di manutenzione.

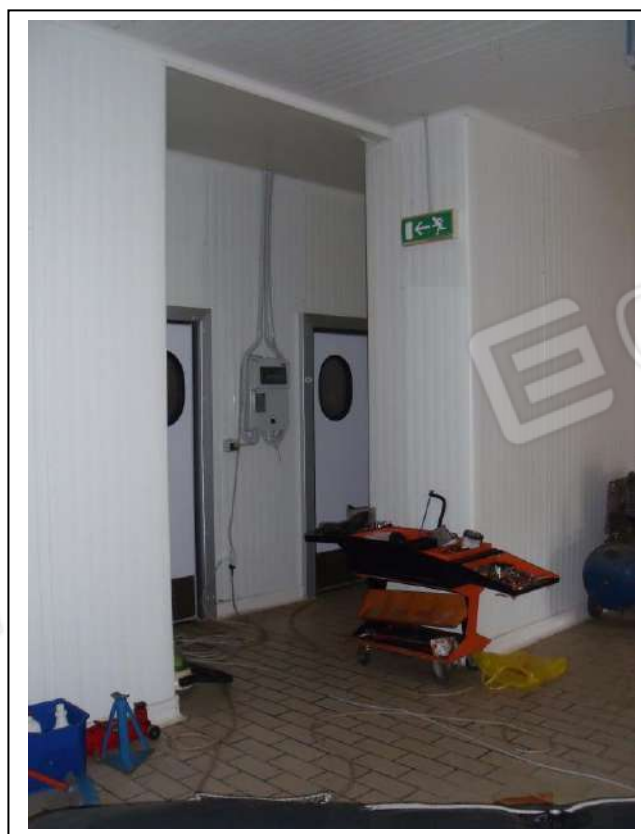
38. Interno “zona scarico merci” dell’unità immobiliare al piano terra, con vista lato nord, in foto sufficiente stato di manutenzione.

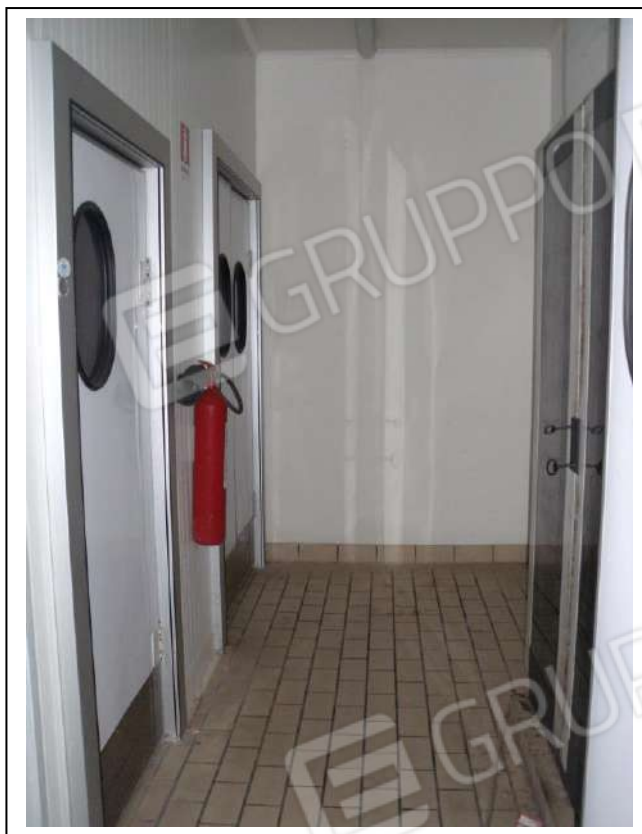
39. Interno disimpegno dell'unità immobiliare al piano terra, con vista lato nord-ovest, in foto sufficiente stato di manutenzione.

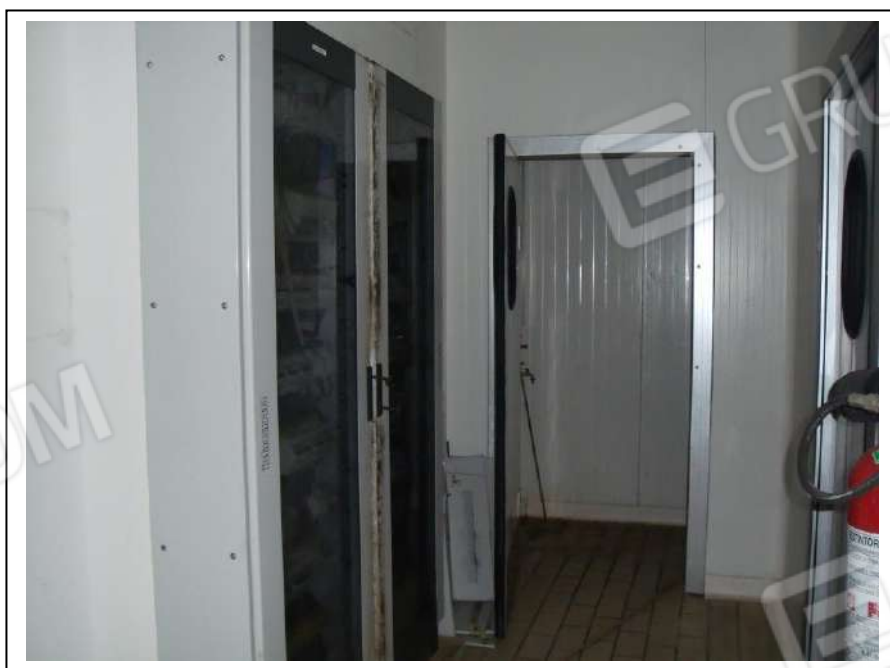
40. Interno disimpegno dell'unità immobiliare al piano terra, con vista lato sud-est, in foto sufficiente stato di manutenzione.

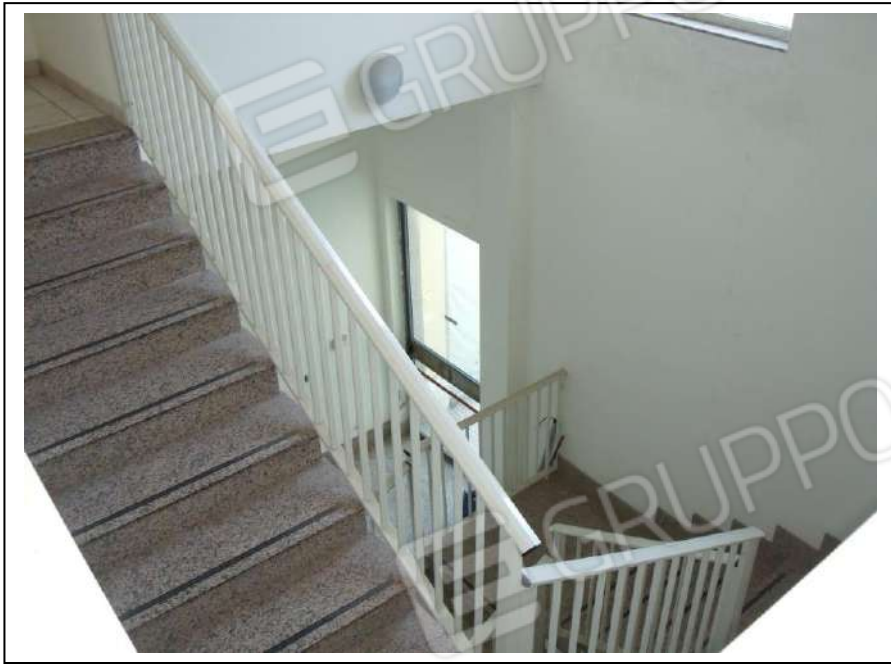
41. Interno dell'unità immobiliare (uffici industria) al piano primo con vista lato est, in foto corpo scala di collegamento con il piano inferiore (industria). Buono lo stato di manutenzione.

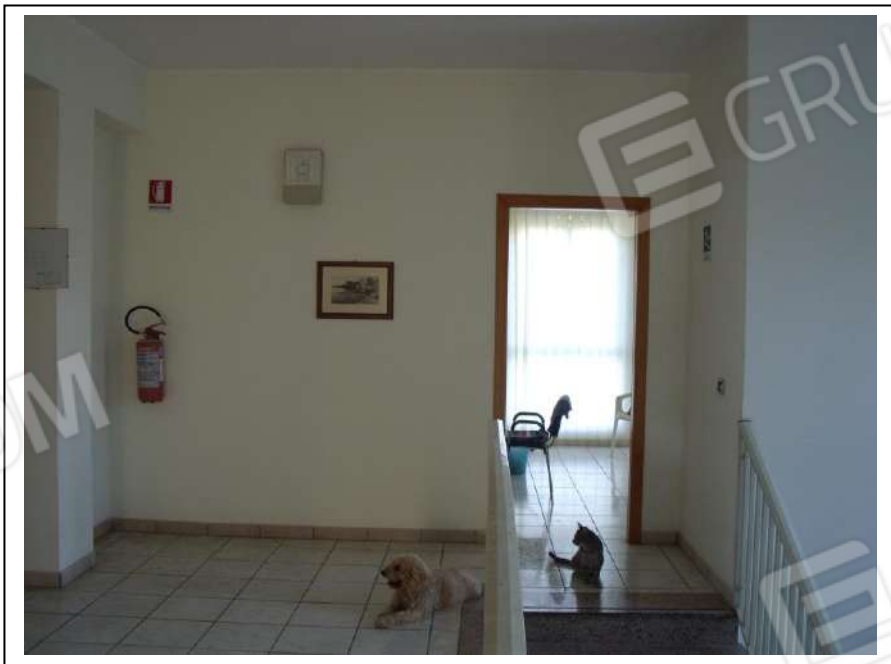
42. Interno "zona disimpegno" dell'unità immobiliare al piano primo, con vista lato nord-est, in foto buono stato di manutenzione.

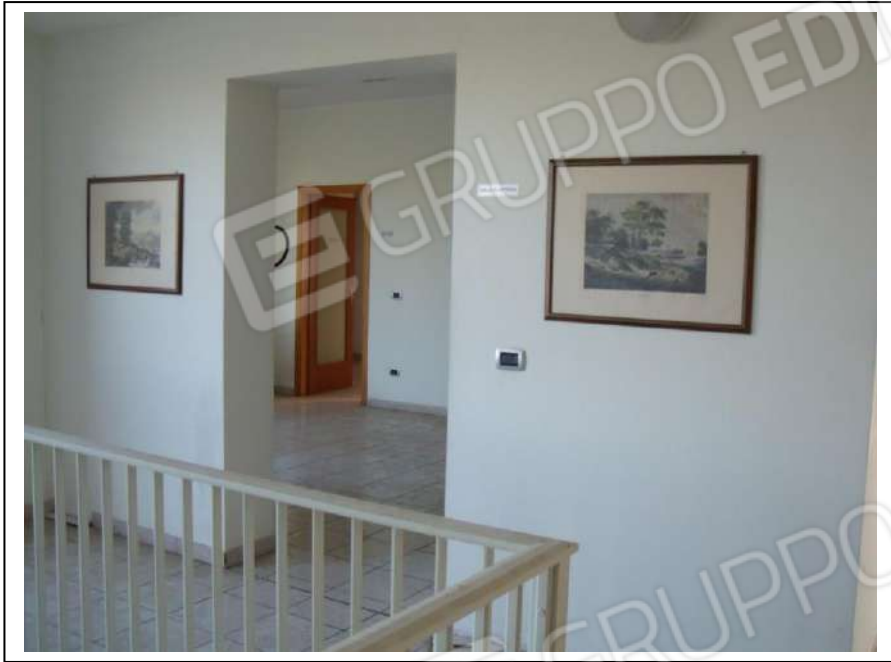
43. Interno “zona disimpegno” dell’unità immobiliare al piano primo, con vista lato sud, in foto buono stato di manutenzione.

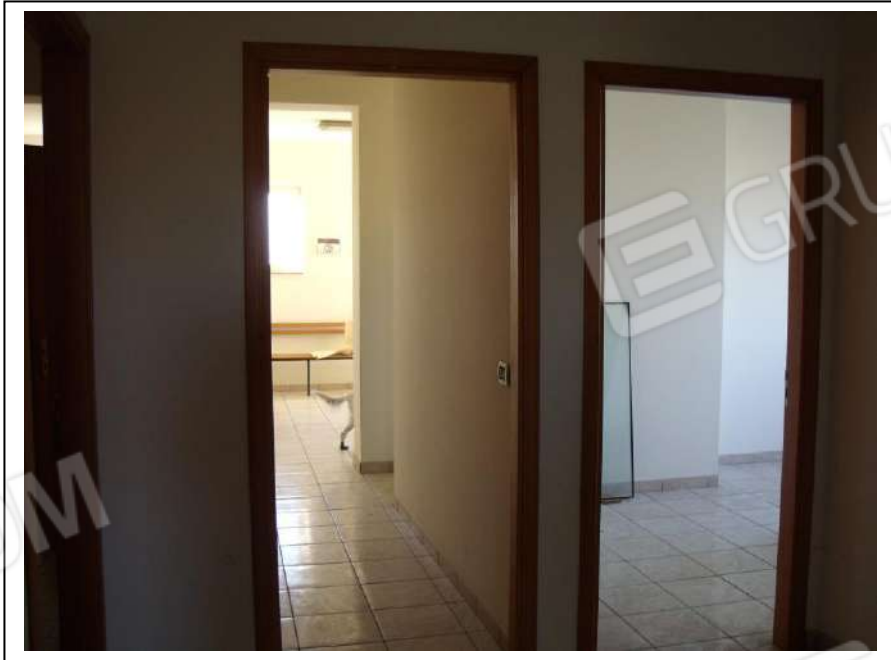
44. Interno “zona disimpegno” dell’unità immobiliare al piano primo, con vista lato nord-ovest, in foto buono stato di manutenzione.

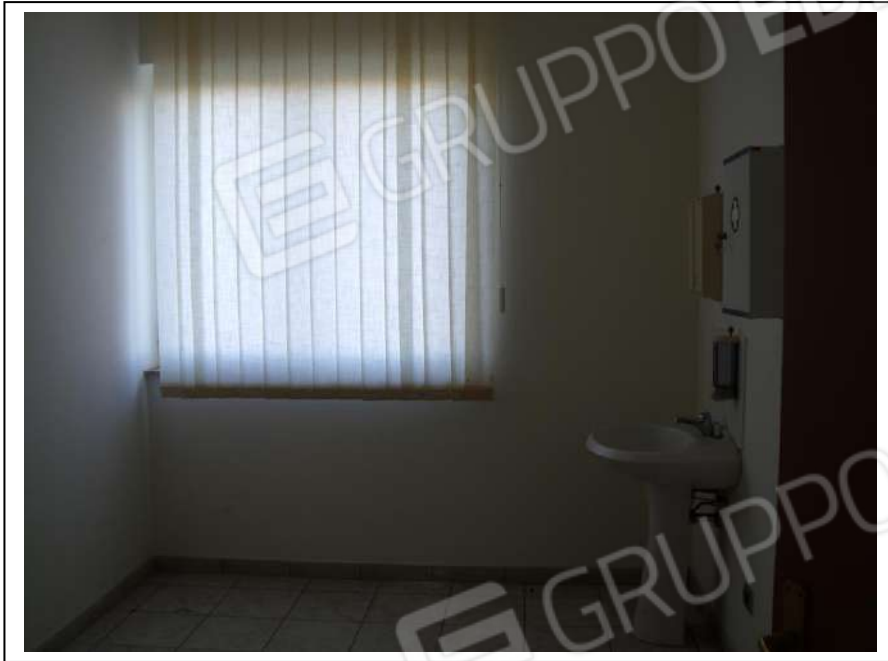
45. Interno "infermeria" dell'unità immobiliare al piano primo, con vista lato nord-est, in foto buono stato di manutenzione.

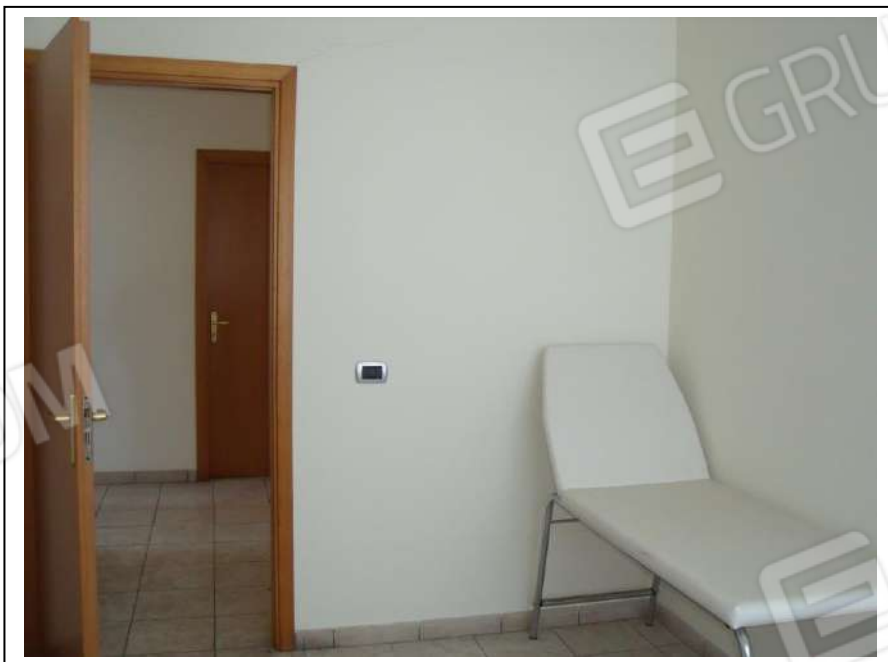
46. Interno "infermeria" dell'unità immobiliare al piano primo, con vista lato sud-ovest, in foto buono stato di manutenzione.

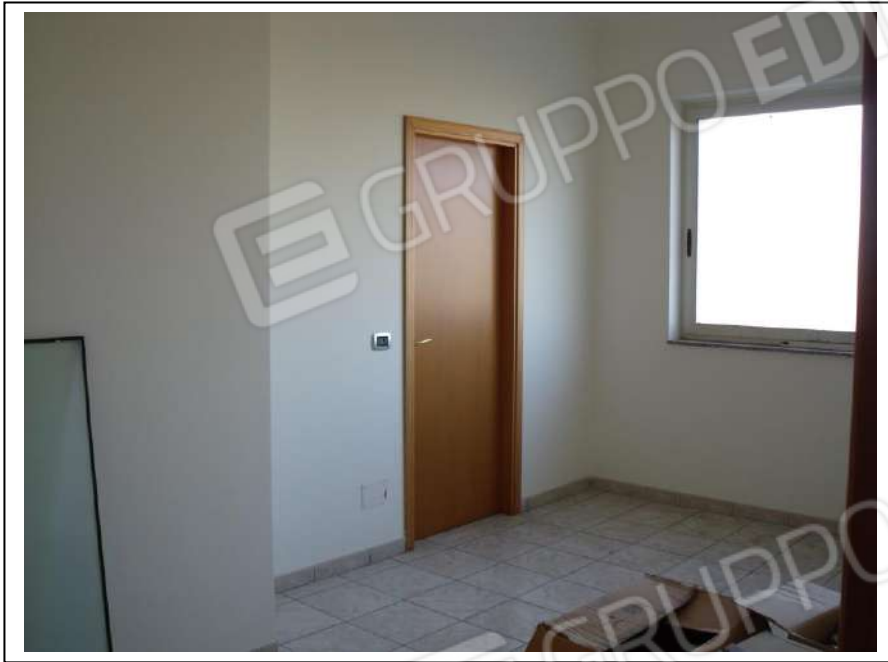
47. Interno “spogliatoio donne” dell’unità immobiliare al piano primo, con vista lato nord, in foto buono stato di manutenzione.

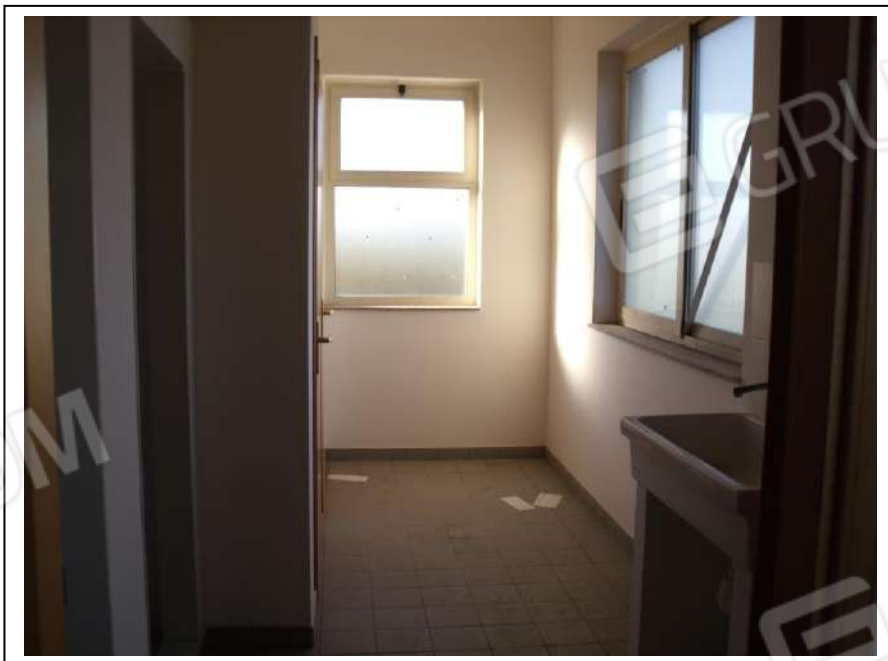
48. Interno “antibagno spogliatoio donne” dell’unità immobiliare al piano primo, con vista lato nord, in foto buono stato di manutenzione.

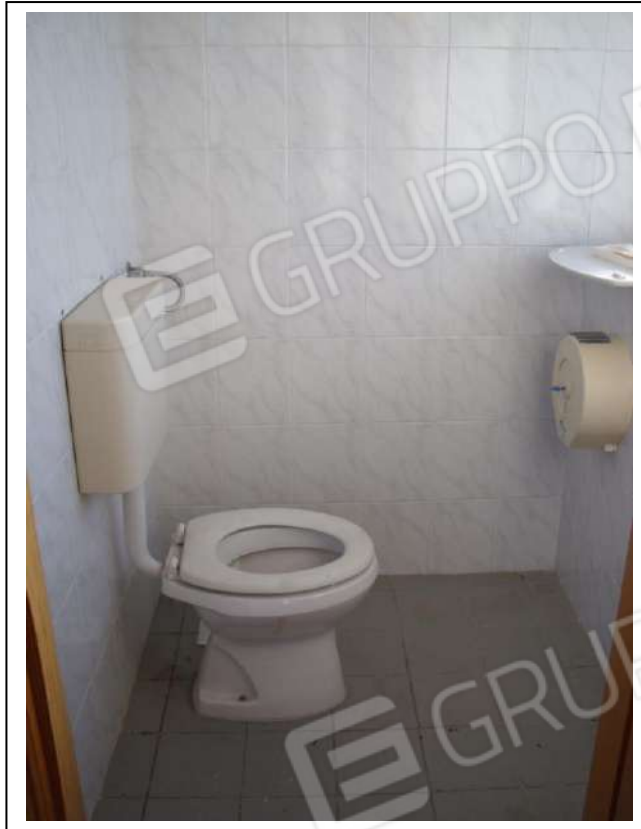
49. Interno “servizio igienico spogliatoio donne” dell’unità immobiliare al piano primo, con vista lato sud-ovest, in foto sufficiente stato di manutenzione.

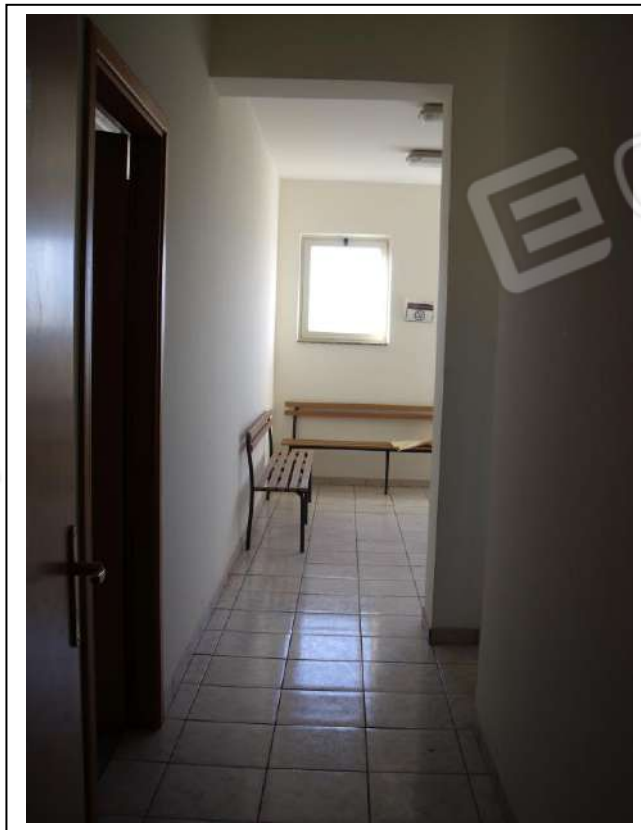
50. Interno “spogliatoio uomini” dell’unità immobiliare al piano primo, con vista lato nord-ovest, in foto buono stato di manutenzione.

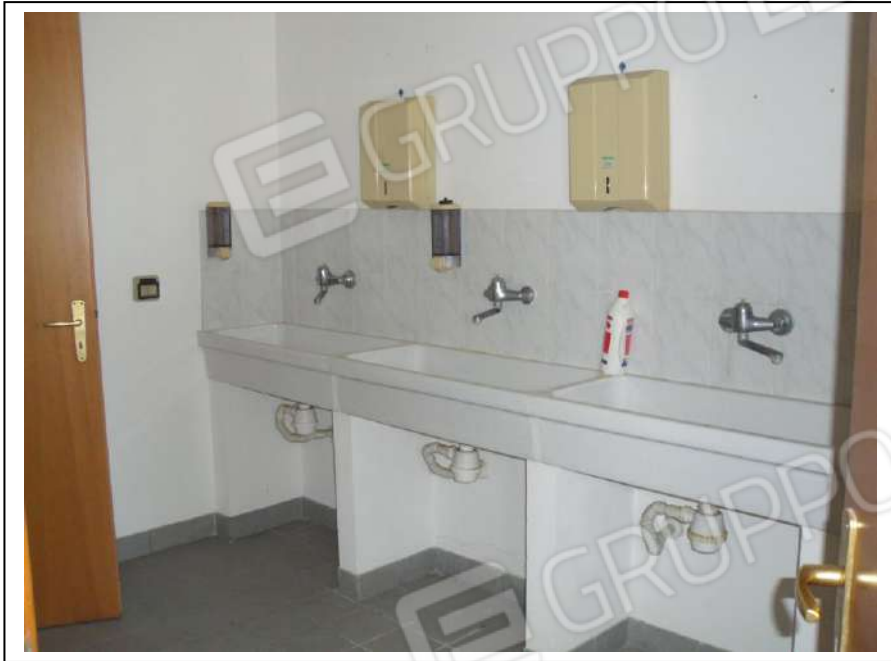
51. Interno “antibagno spogliatoio uomini” dell’unità immobiliare al piano primo, con vista lato sud, in foto buono stato di manutenzione.
