**RILIEVO FOTOGRAFICO U.I. SUB. 7 E SUB. 8**

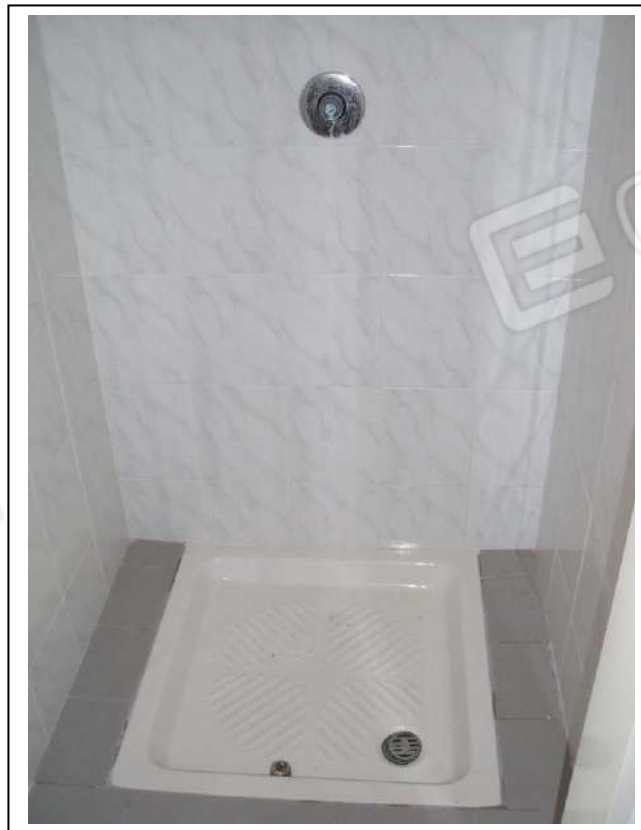
52. Interno “docce spogliatoio uomini” dell’unità immobiliare al piano primo, con vista lato nord-ovest, in foto buono stato di manutenzione.

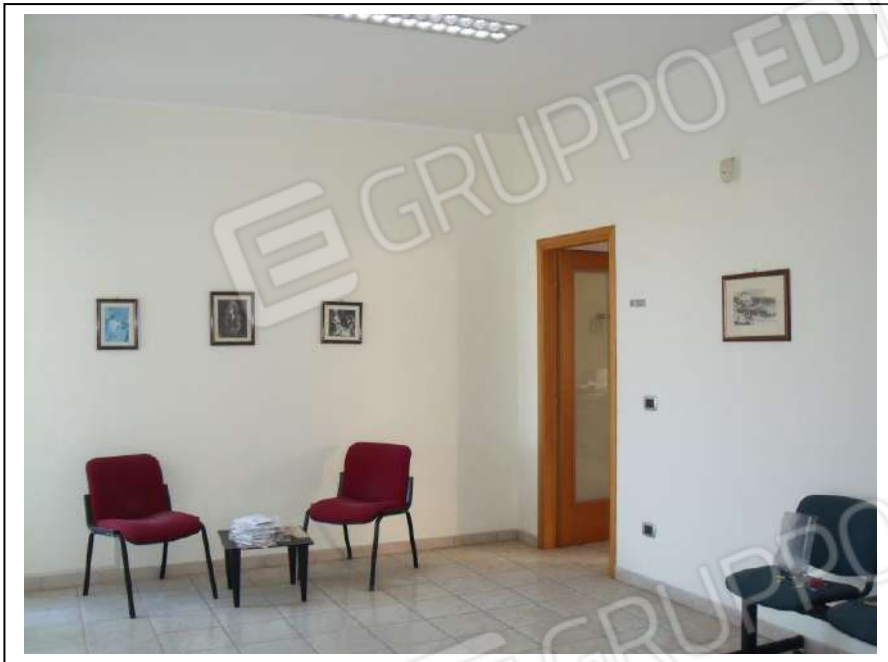
53. Interno "reception" dell'unità immobiliare al piano primo, con vista lato sud, in foto buono stato di manutenzione.

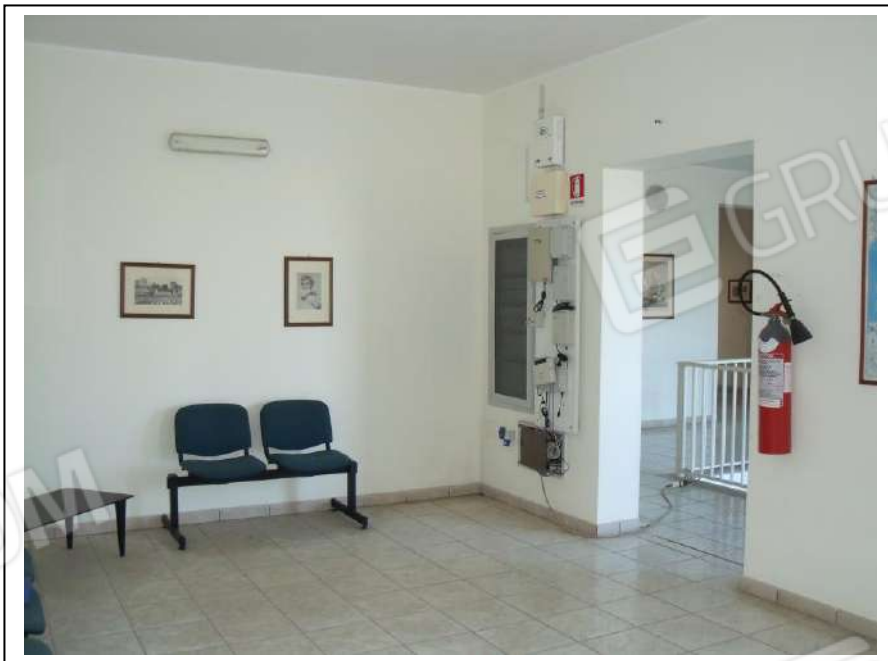
54. Interno "reception" dell'unità immobiliare al piano primo, con vista lato nord, in foto buono stato di manutenzione.

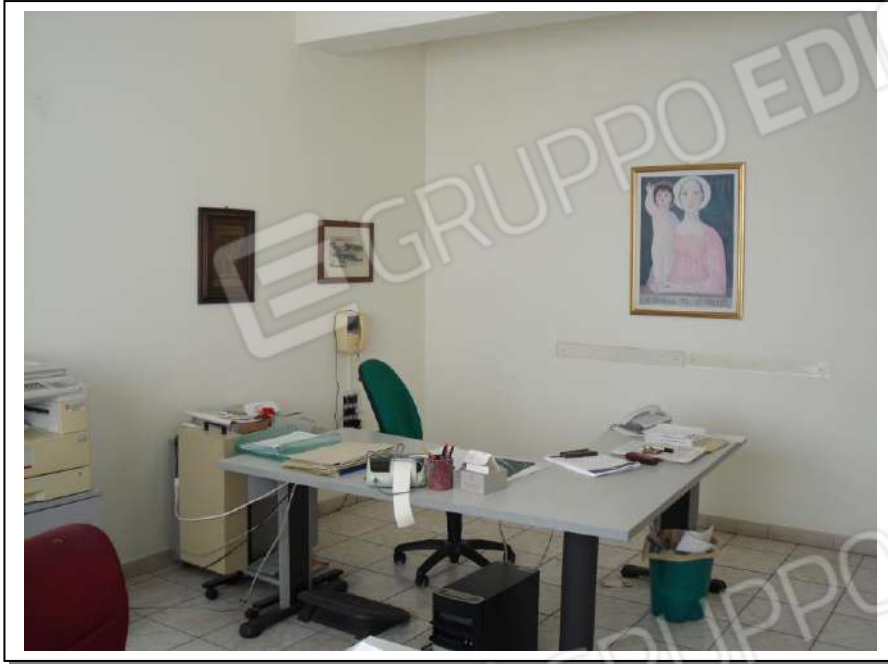
55. Interno "ufficio" dell'unità immobiliare al piano primo, con vista lato nord, in foto buono stato di manutenzione.

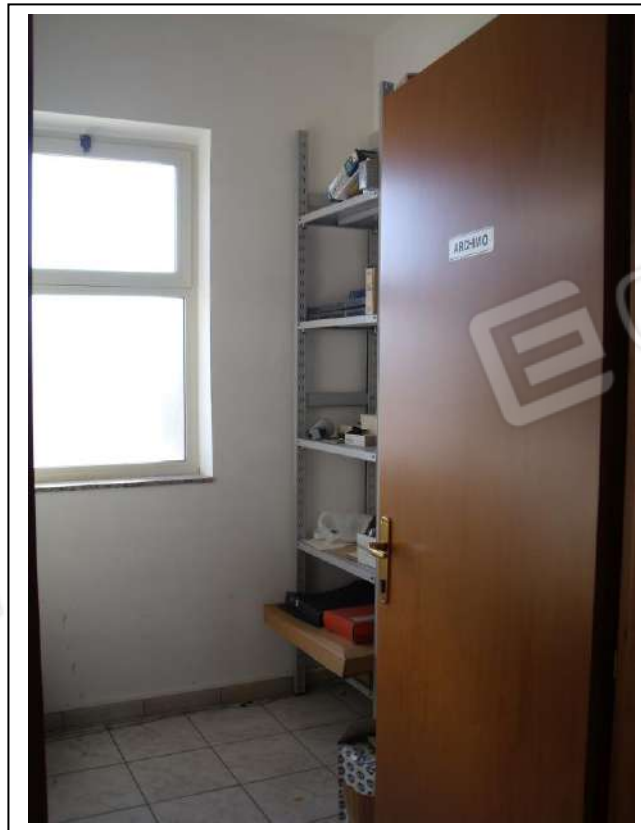
56. Interno "archivio" dell'unità immobiliare al piano primo, con vista lato nord, in foto sufficiente stato di manutenzione.

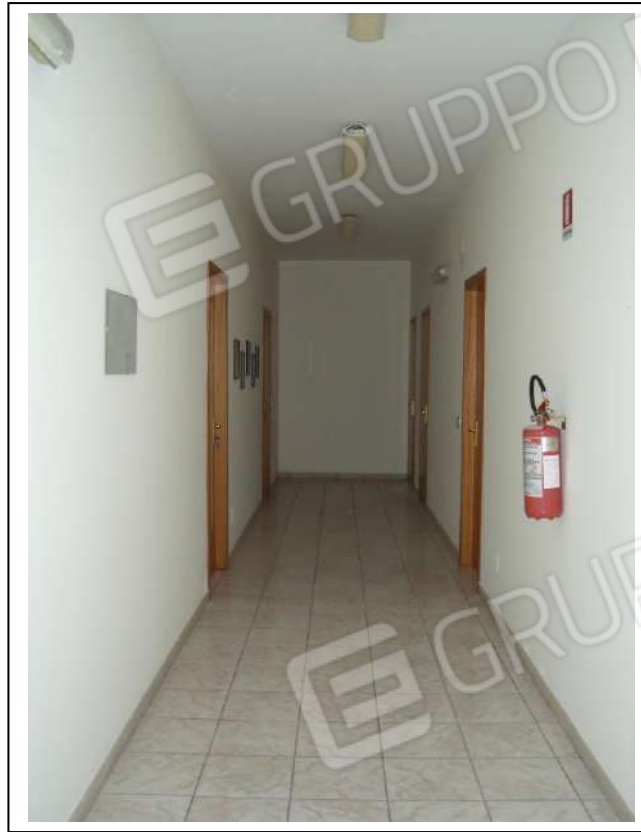
57. Interno “corridoio uffici” dell’unità immobiliare al piano primo, con vista lato sud-est, in foto buono stato di manutenzione.

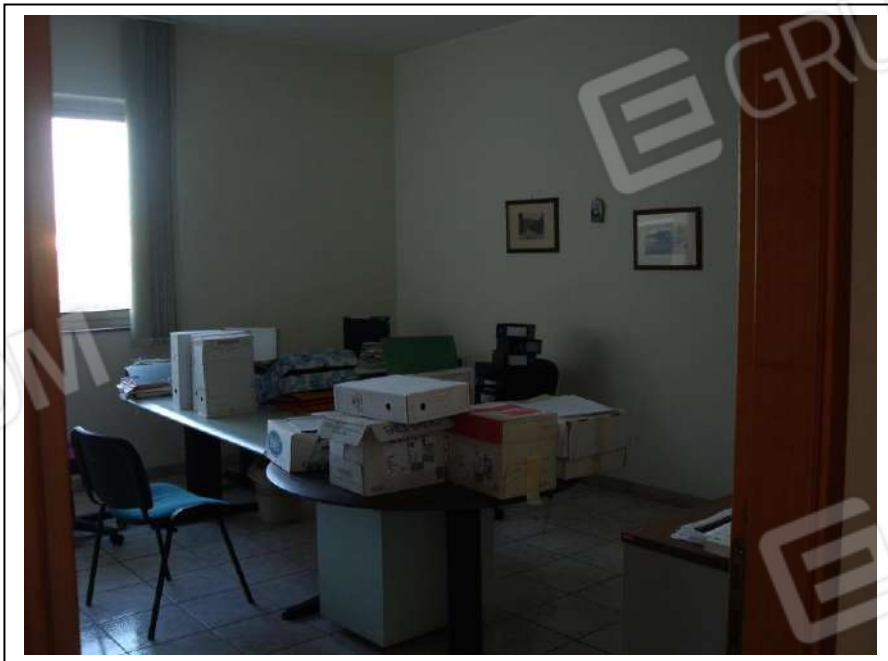
58. Interno “ufficio” dell’unità immobiliare al piano primo, con vista lato est, in foto buono stato di manutenzione.

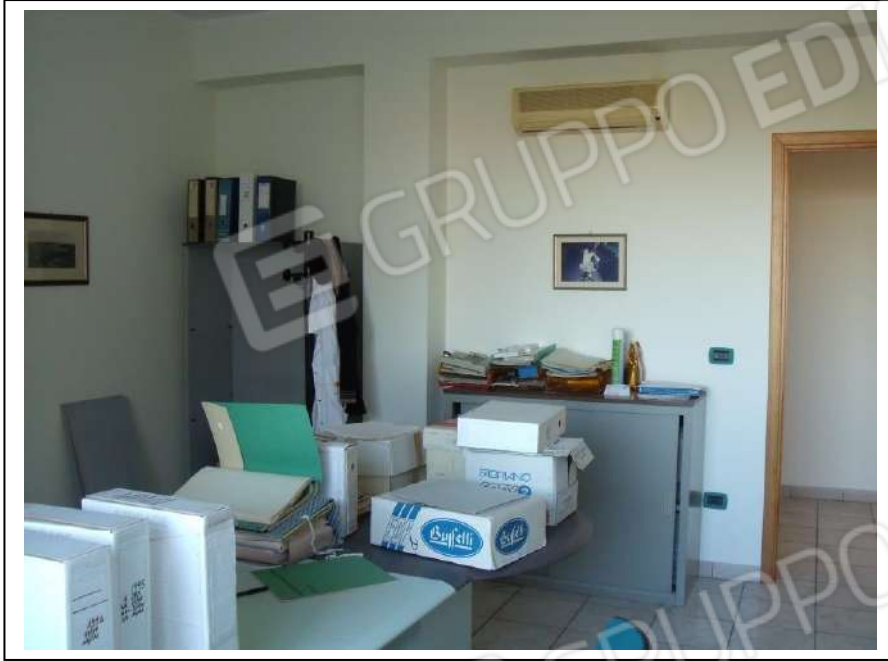
59. Interno “ufficio” dell’unità immobiliare al piano primo, con vista lato sud, in foto buono stato di manutenzione.

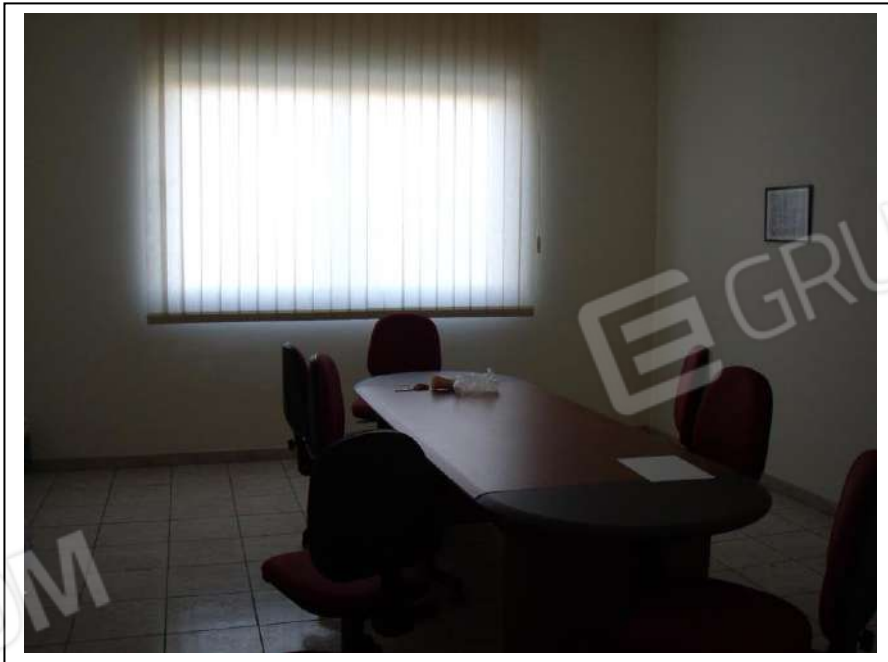
60. Interno “sala riunioni” dell’unità immobiliare al piano primo, con vista lato est, in foto buono stato di manutenzione.

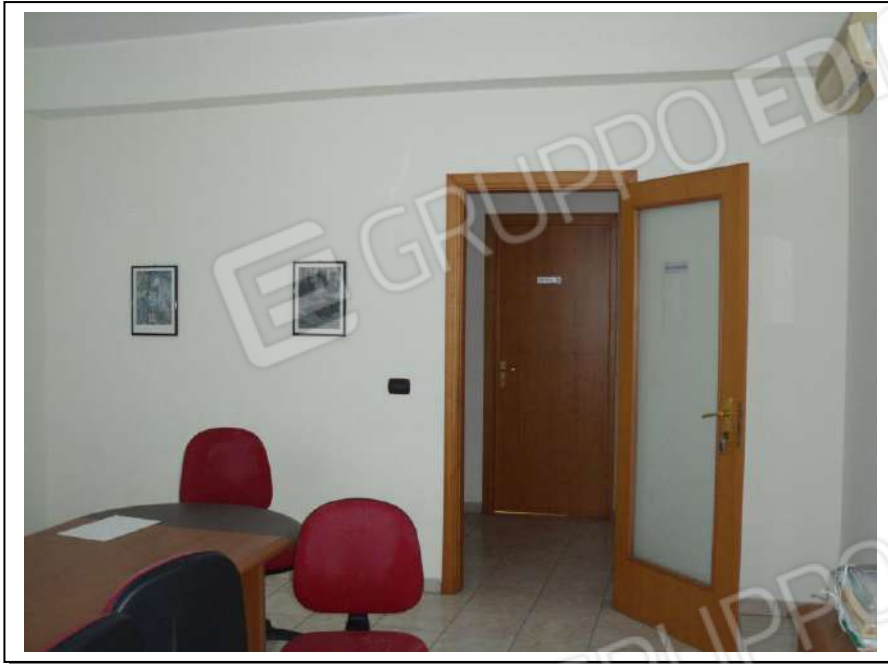
61. Interno “sala riunioni” dell’unità immobiliare al piano primo, con vista lato sud, in foto buono stato di manutenzione.

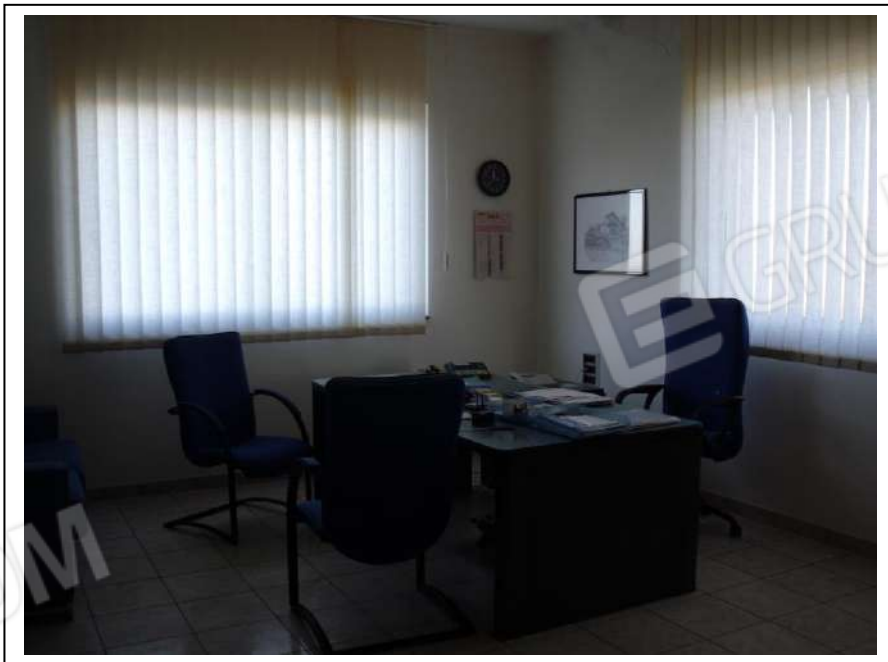
62. Interno “ufficio direzione” dell’unità immobiliare al piano primo, con vista lato est, in foto discreto stato di manutenzione.

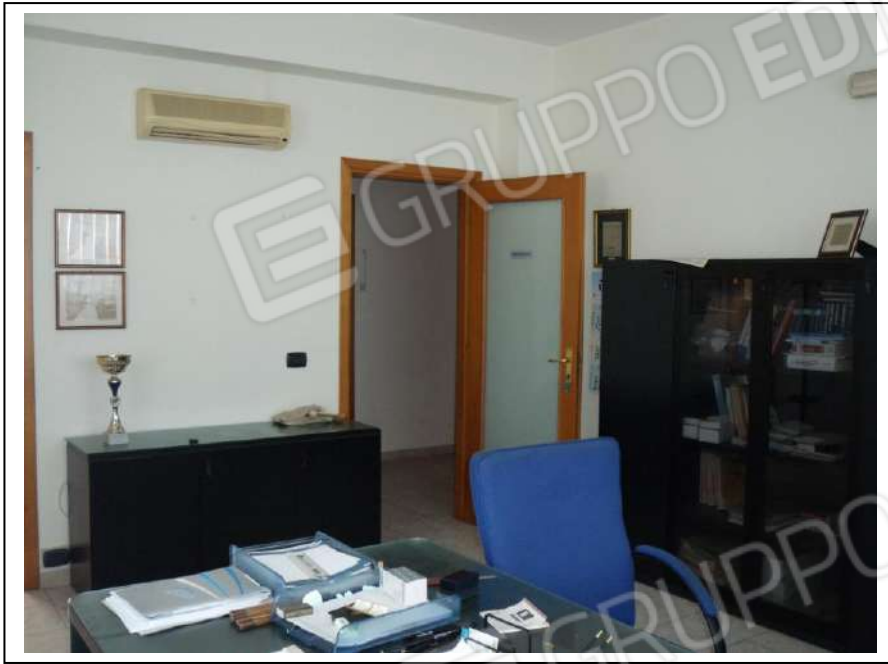
63. Interno “ufficio direzione” dell’unità immobiliare al piano primo, con vista lato ovest, in foto buono stato di manutenzione.

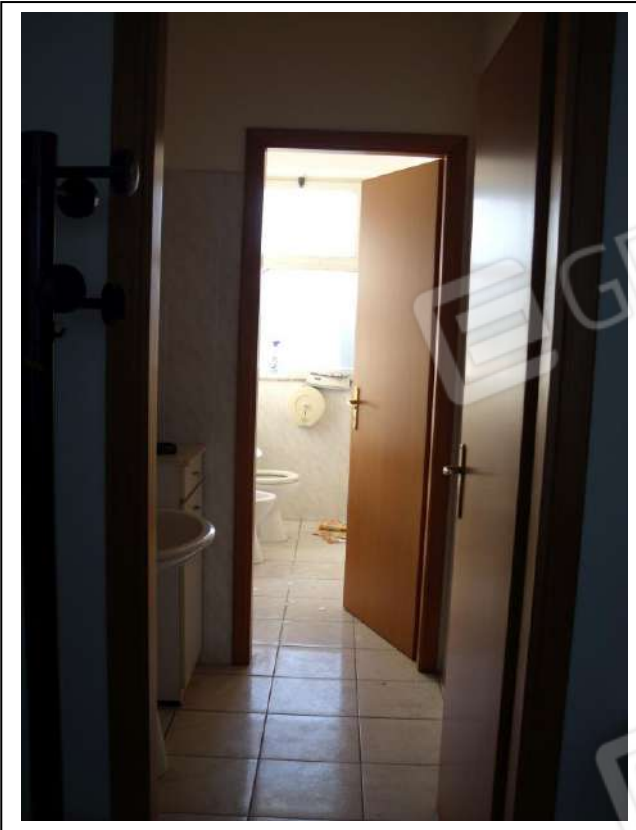
65. Interno “antibagno servizio igienico dell’uff. direzione” dell’u. i. al piano primo, con vista lato sud-ovest, in foto discreto stato di manutenzione.

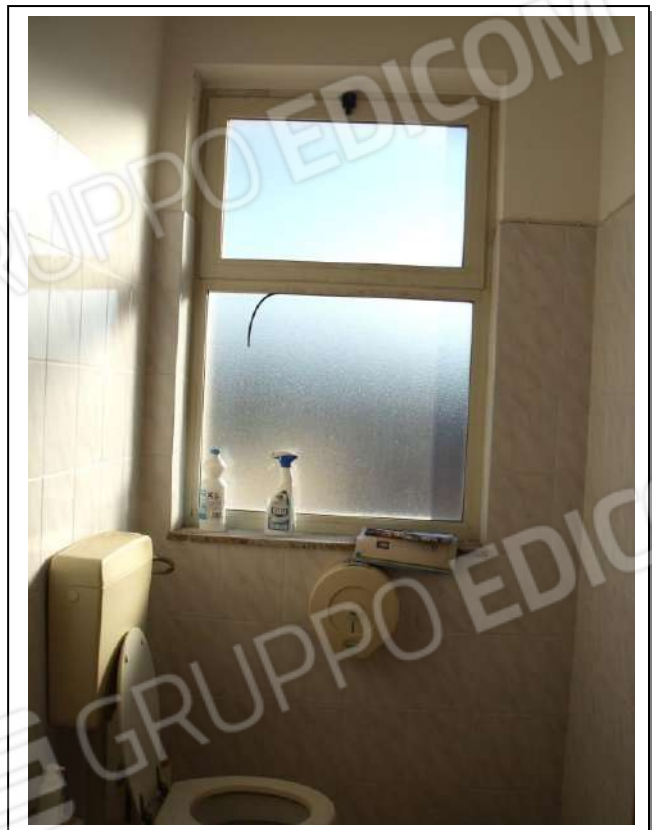
66. Interno “servizio igienico dell’uff. direzione” dell’u. i. al piano primo, con vista lato sud-ovest, in foto discreto stato di manutenzione.

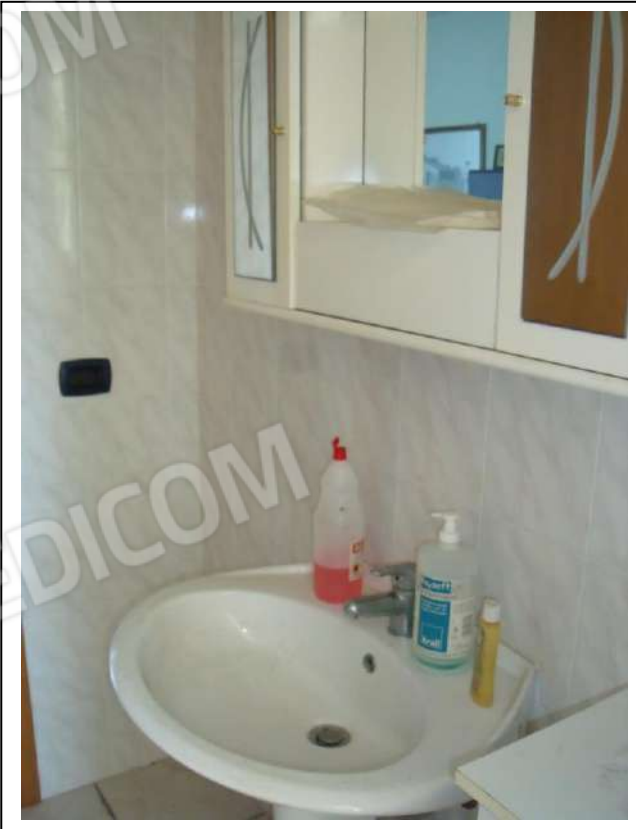
67. Interno “antibagno servizio igienico dell’uff. direzione” dell’u. i. al piano primo, con vista lato est, in foto sufficiente stato di manutenzione.

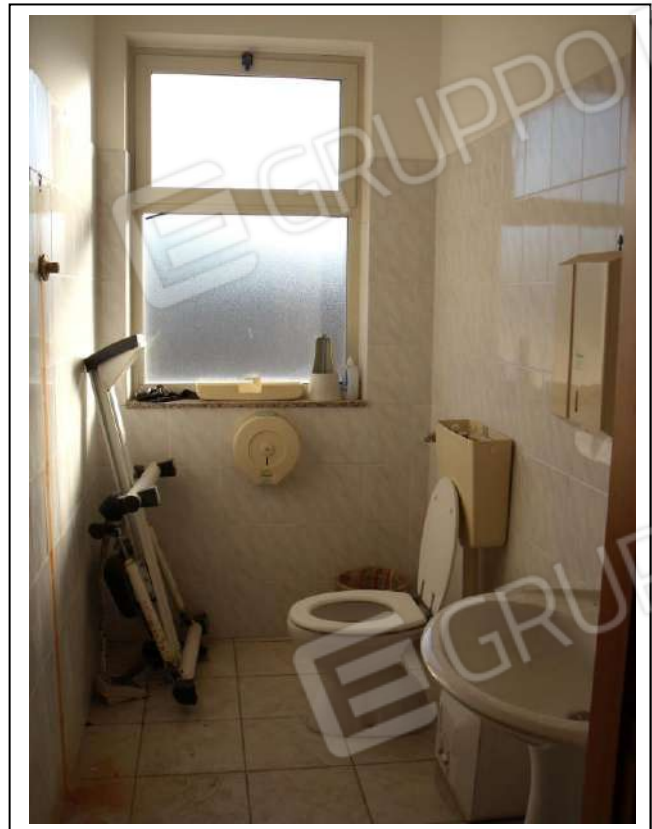
68. Interno “servizio igienico” dell’u. i. al piano primo, con vista lato sud-ovest, in foto sufficiente stato di manutenzione.

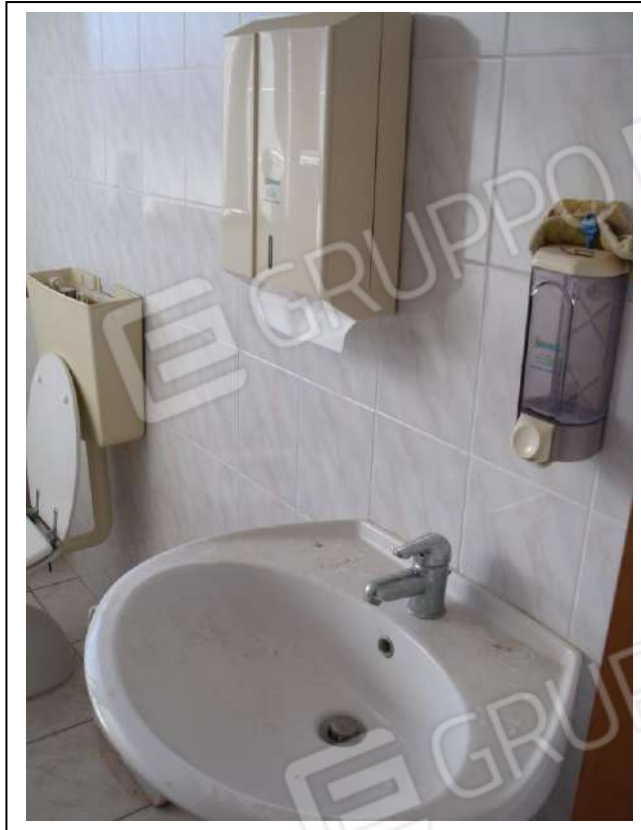
69. Interno “servizio igienico” dell’u. i. al piano primo, con vista lato ovest, in foto sufficiente stato di manutenzione.

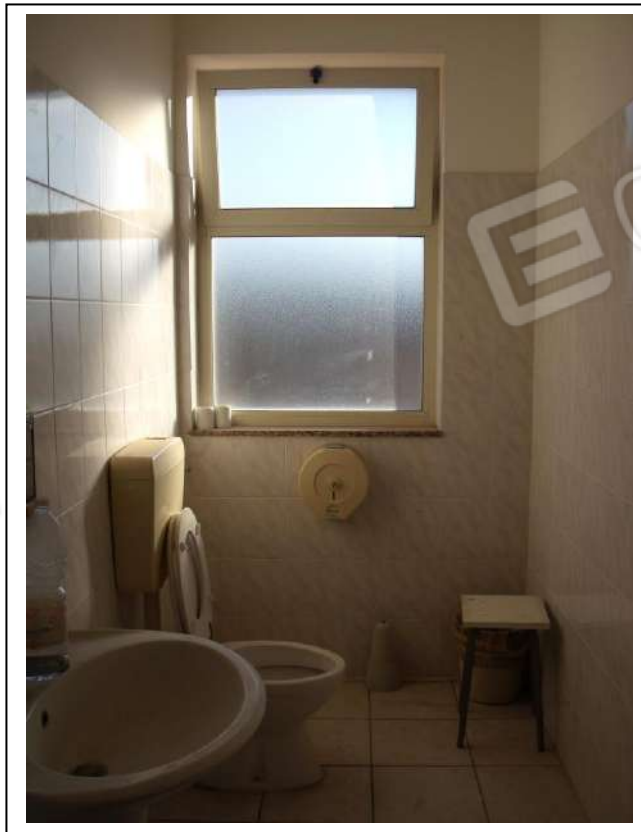
70. Interno “servizio igienico” dell’u. i. al piano primo, con vista lato sud-ovest, in foto sufficiente stato di manutenzione.

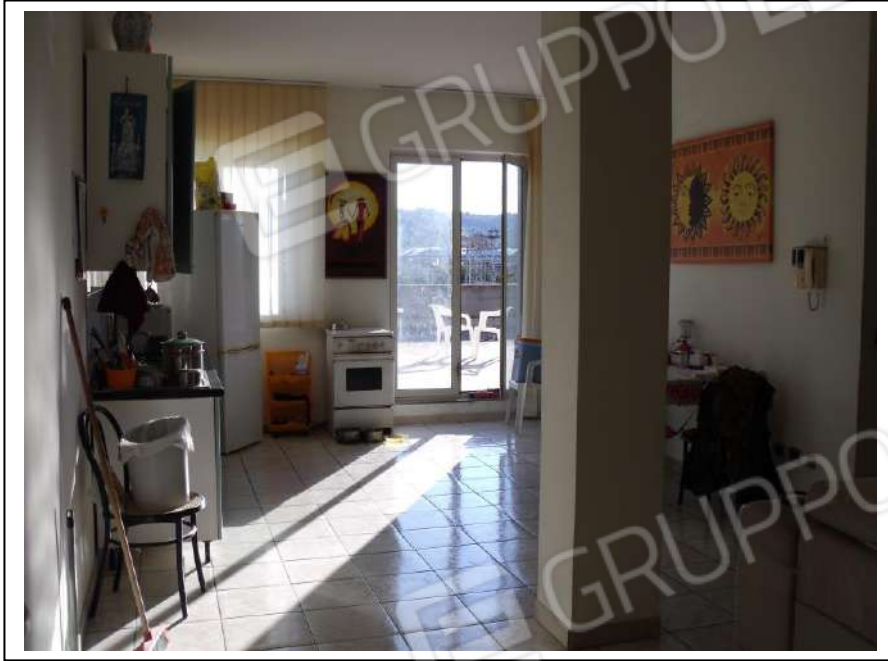
74. Interno “soggiorno-cucina” dell’unità immobiliare al piano primo, con vista lato sud-ovest, in foto buono stato di manutenzione, in fondo porta-finestra di accesso al terrazzo.

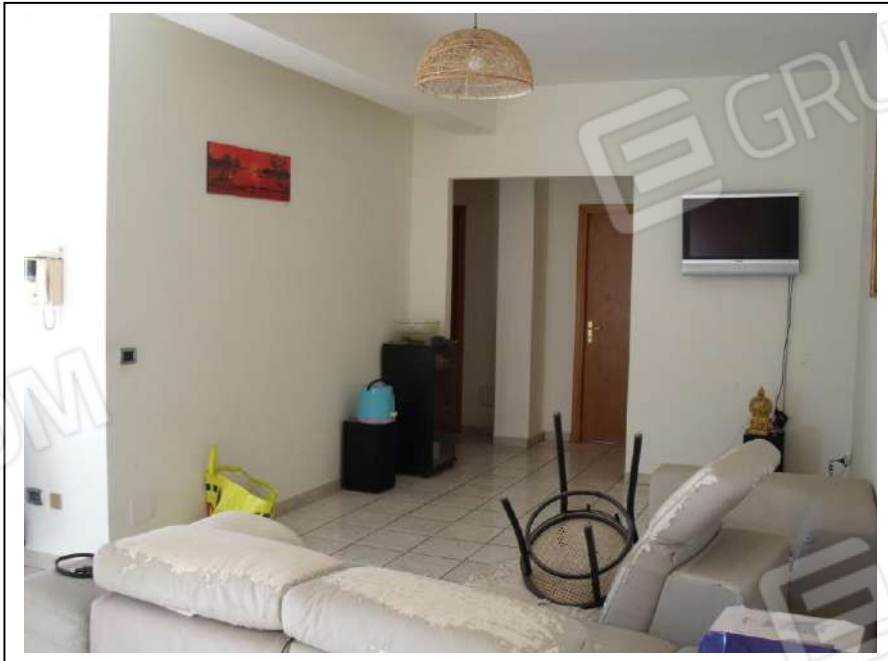
75. Interno “soggiorno-cucina” dell’unità immobiliare al piano primo, con vista lato ovest, in foto buono stato di manutenzione.

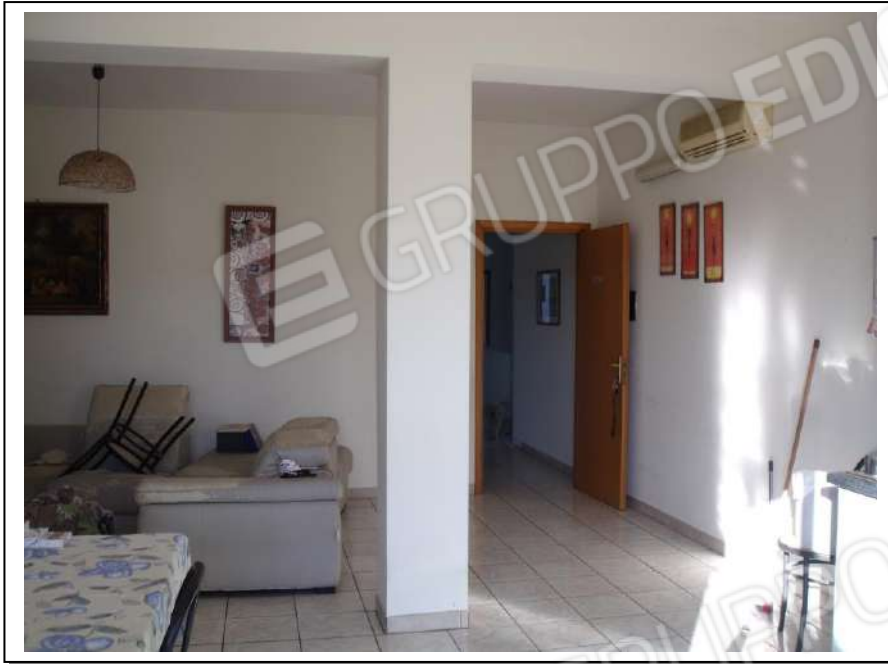
76. Interno “soggiorno-cucina” dell’unità immobiliare al piano primo, con vista lato est, in foto buono stato di manutenzione, in fondo porta di accesso all’u. i. adibita a casa del custode.

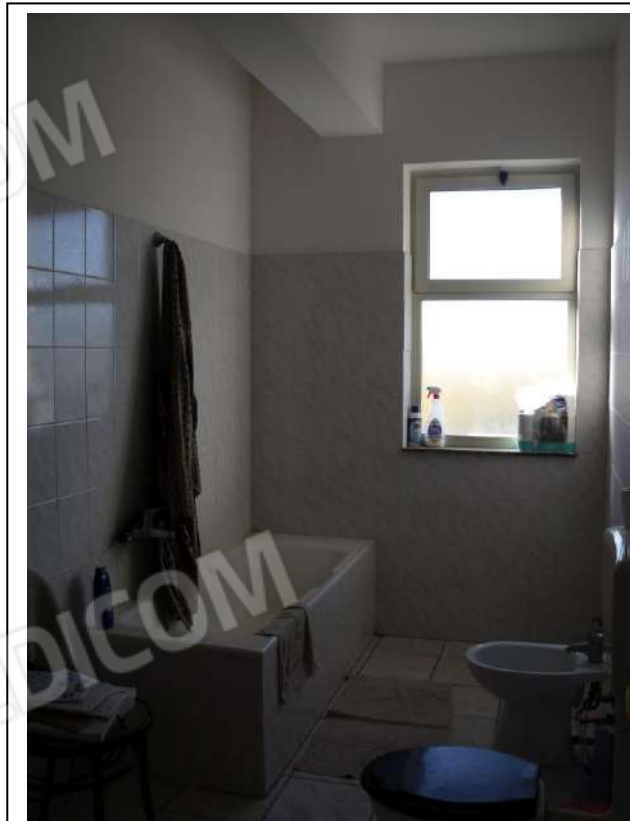
77. Interno “servizio igienico” dell’unità immobiliare al piano primo, con vista lato ovest, in foto buono stato di manutenzione.

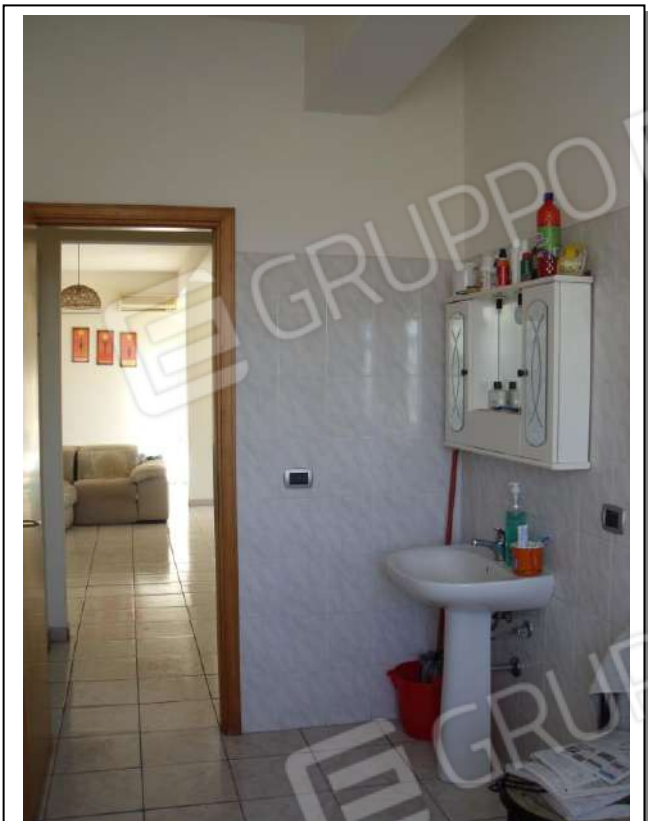
78. Interno “servizio igienico” dell’unità immobiliare al piano primo, con vista lato est, in foto buono stato di manutenzione.

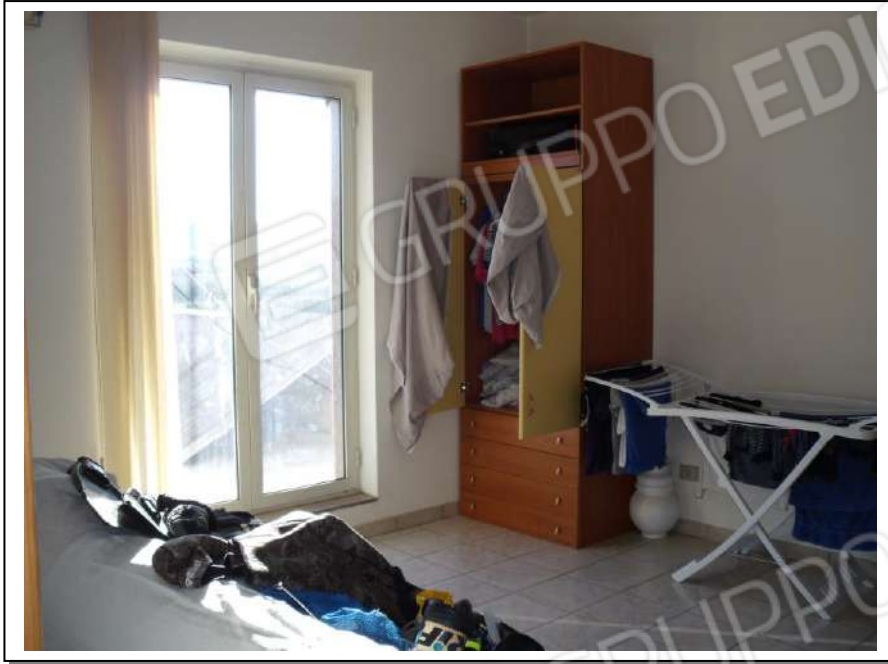
79. Interno “camera letto singolo” dell’unità immobiliare al piano primo, con vista lato ovest, in foto buono stato di manutenzione.

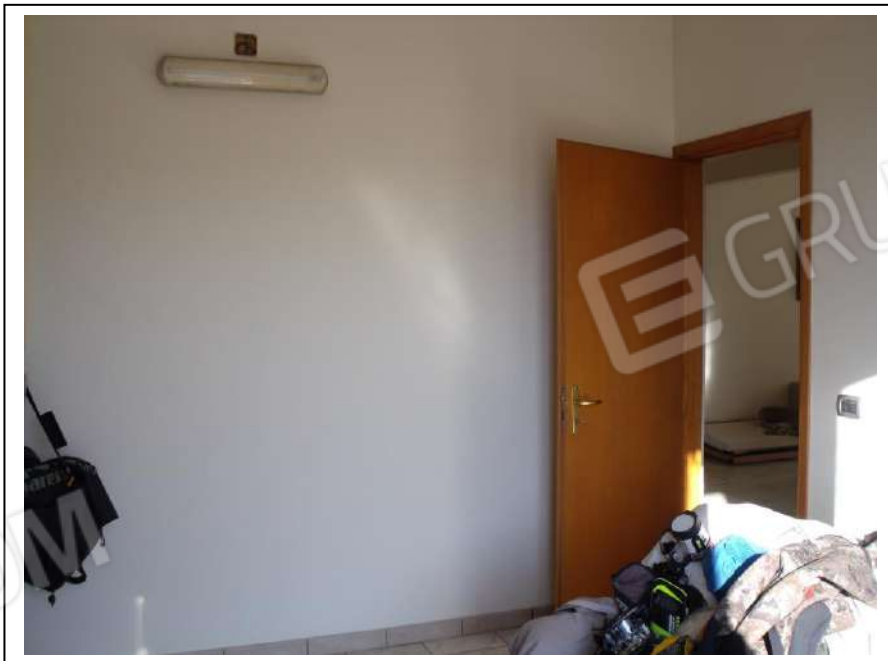
80. Interno “camera letto singolo” dell’unità immobiliare al piano primo, con vista lato est, in foto buono stato di manutenzione.

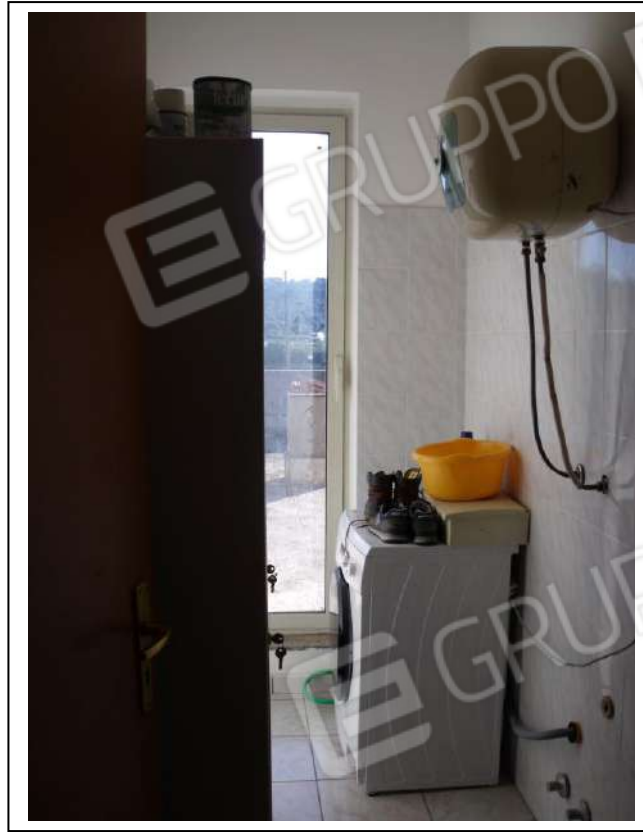
81. Interno “servizio igienico” dell’unità immobiliare al piano primo, con vista lato sud-ovest, in foto buono stato di manutenzione.

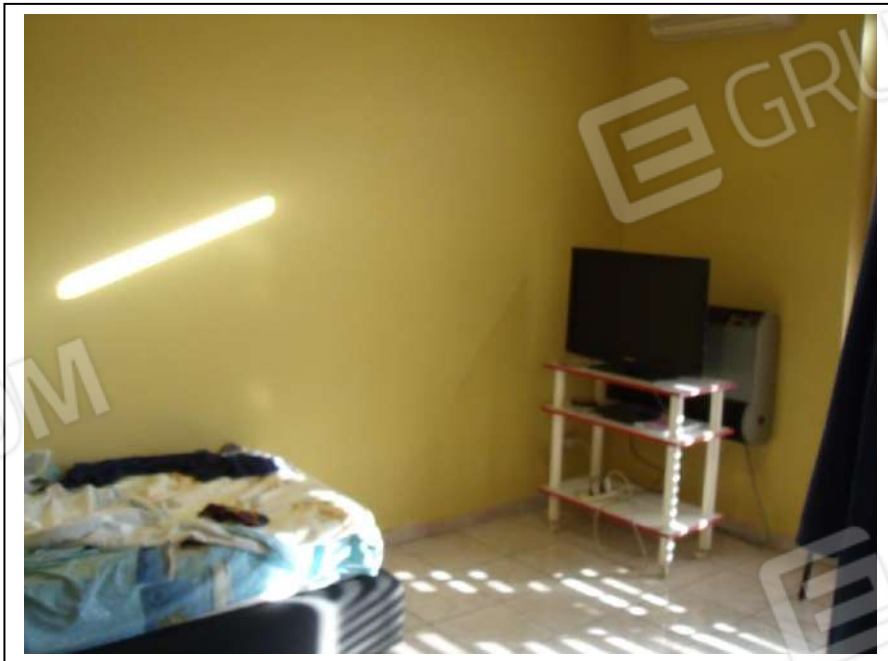
82. Interno “camera letto singolo” dell’unità immobiliare al piano primo, con vista lato sud, in foto buono stato di manutenzione.

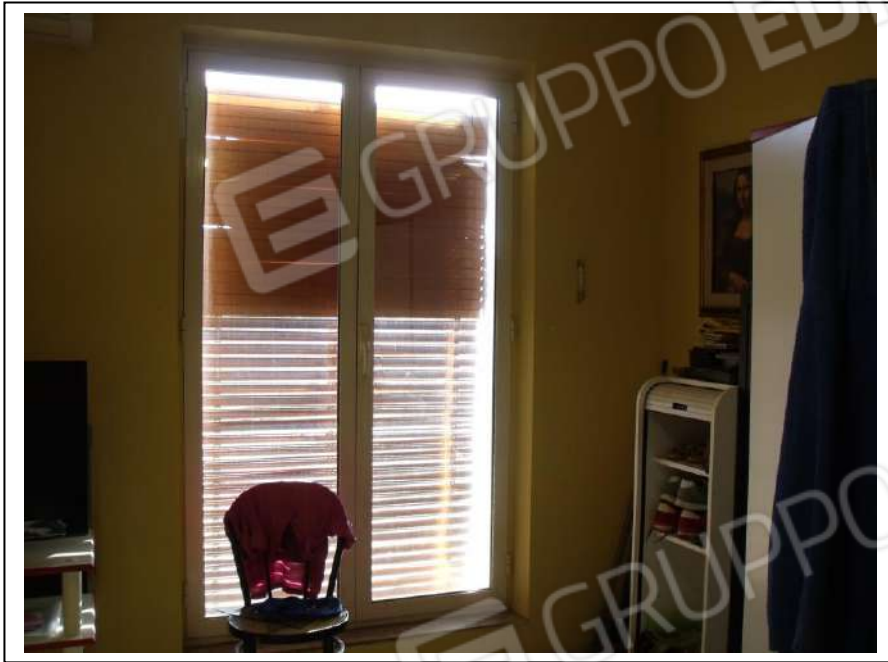
83. Interno “camera letto singolo” dell’unità immobiliare al piano primo, con vista lato ovest, in foto buono stato di manutenzione.

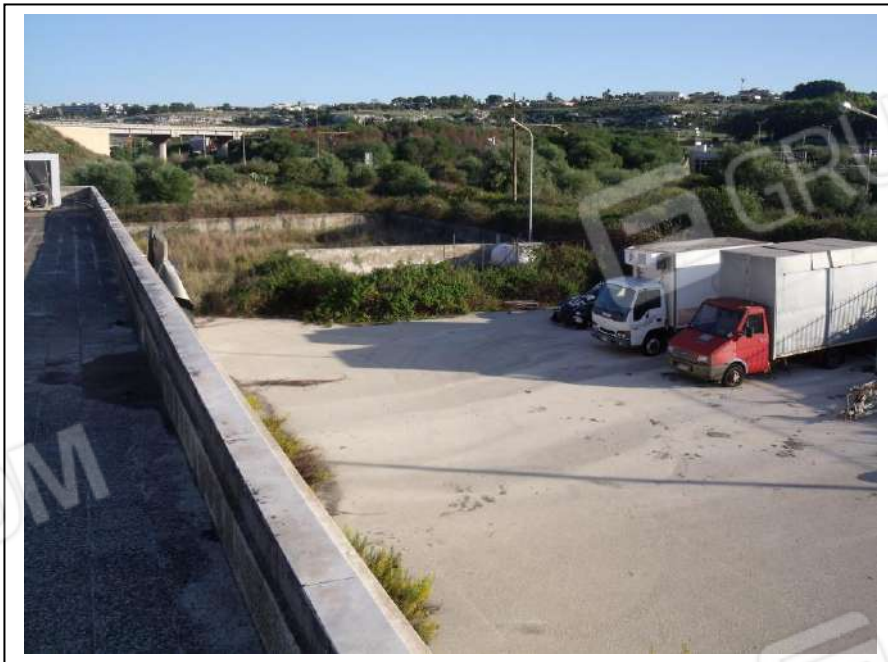
90. Esterno “terrazza praticabile” dell’unità immobiliare al piano primo, con vista lato sud, verso area di pertinenza retrostante al fabbricato.

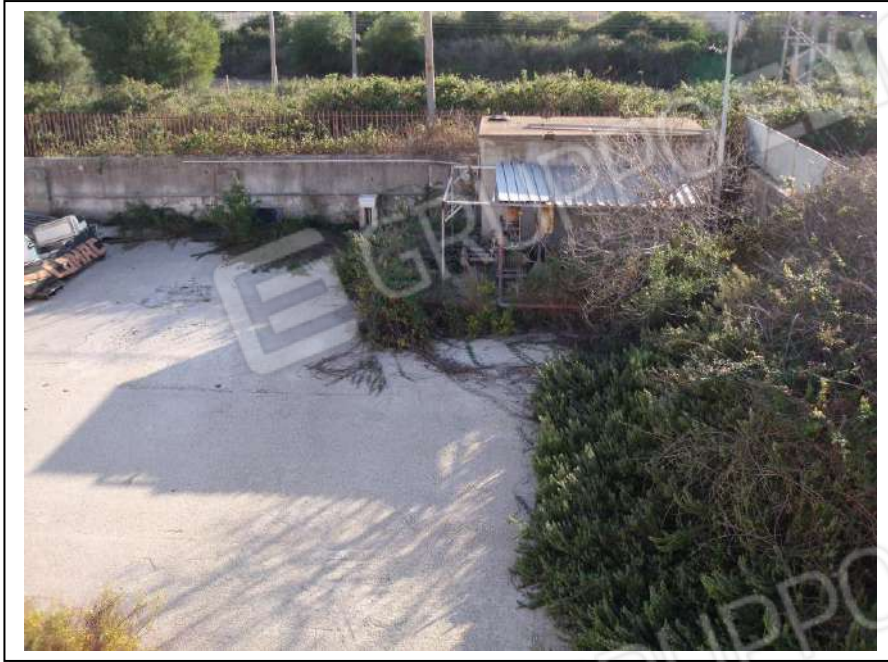
91. Esterno “terrazza praticabile” dell’unità immobiliare al piano primo, con vista lato sud-ovest, verso area di pertinenza retrostante al fabbricato.

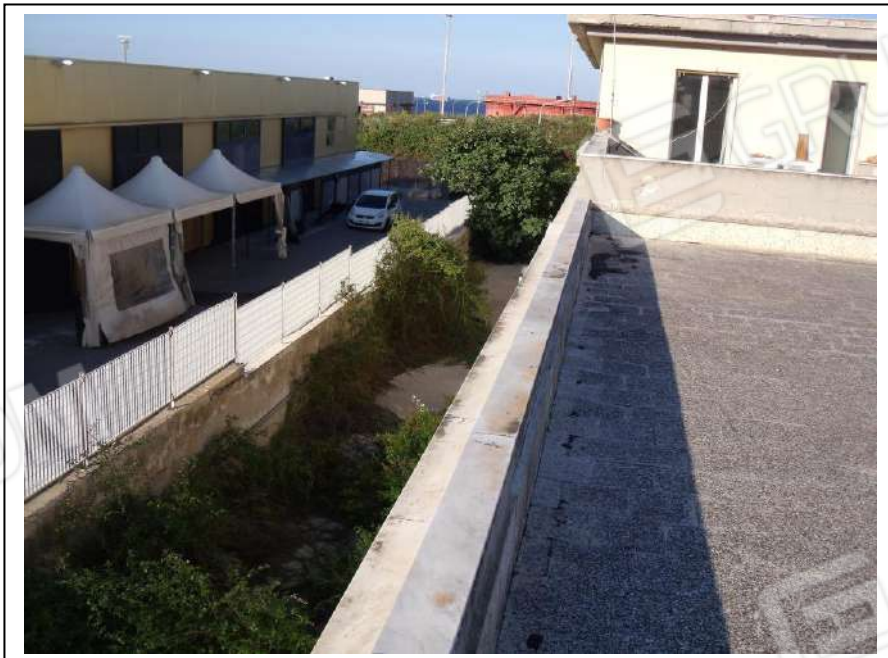
92. Esterno “terrazza praticabile” dell’unità immobiliare al piano primo, con vista lato nord, verso area di pertinenza laterale al fabbricato.
