**RILIEVO FOTOGRAFICO
UNITA' IMMOBILIARE SEMINTERRATO
(PART. 911 SUB 2)**

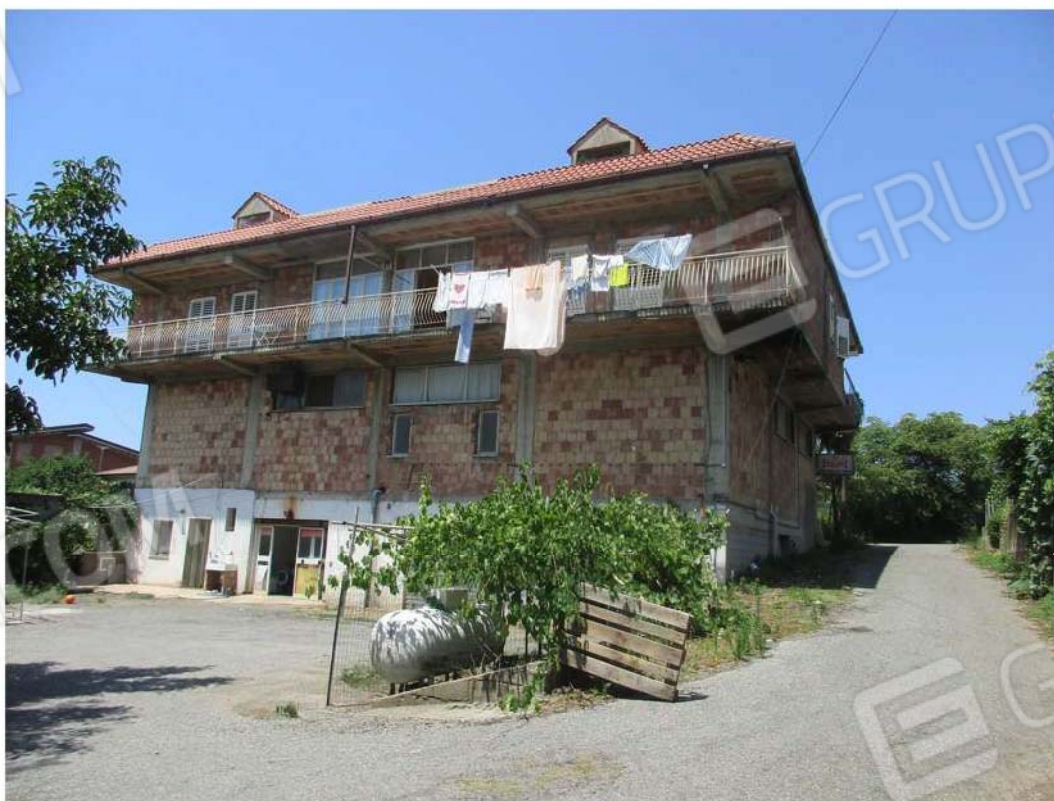
Foto 4: Prospetto est del fabbricato

Due aperture dei locali adibiti ad abitazione civile

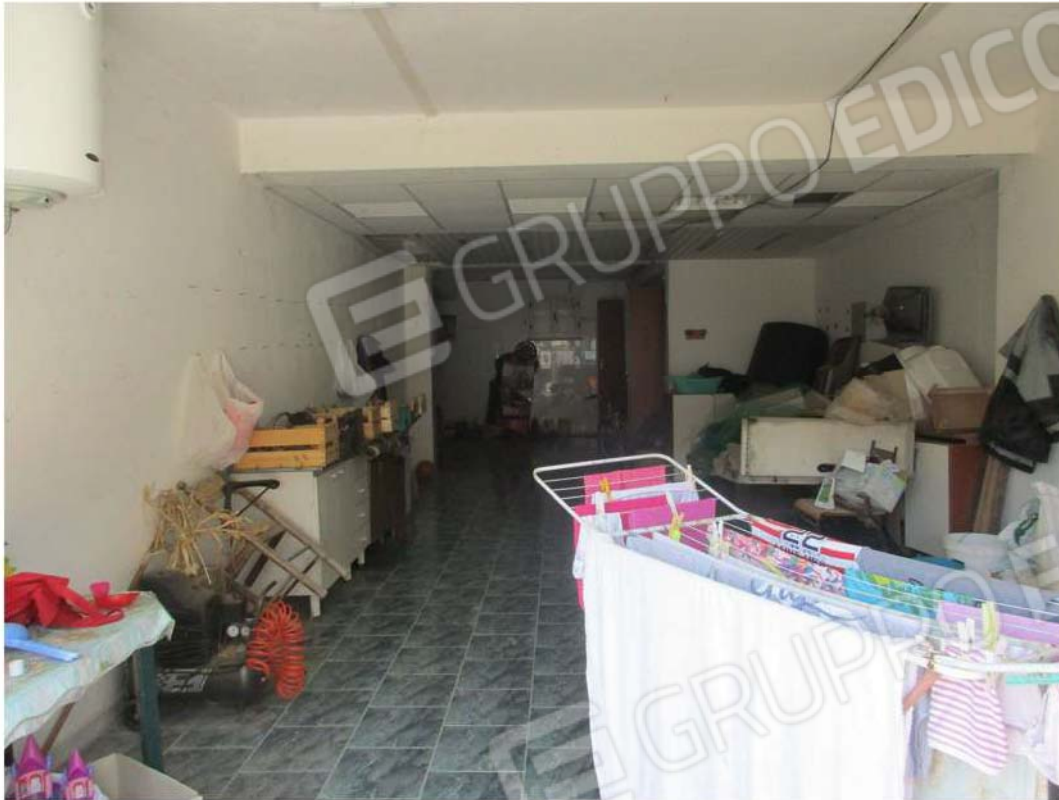
Foto 13: Porzione del seminterrato adibita a lavanderia, locale di servizio per le abitazioni

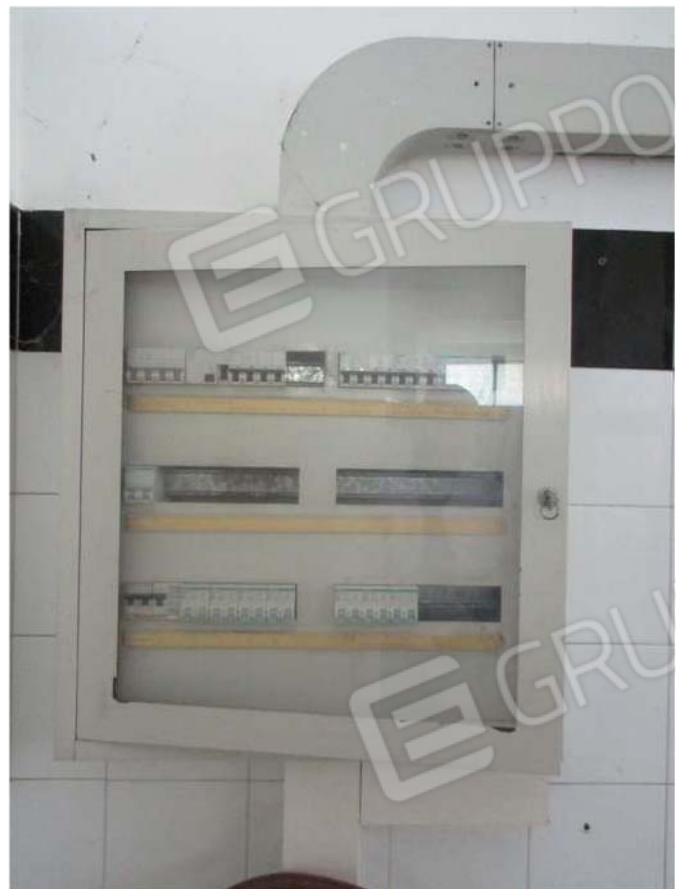
Foto 40: Particolare del quadro elettrico

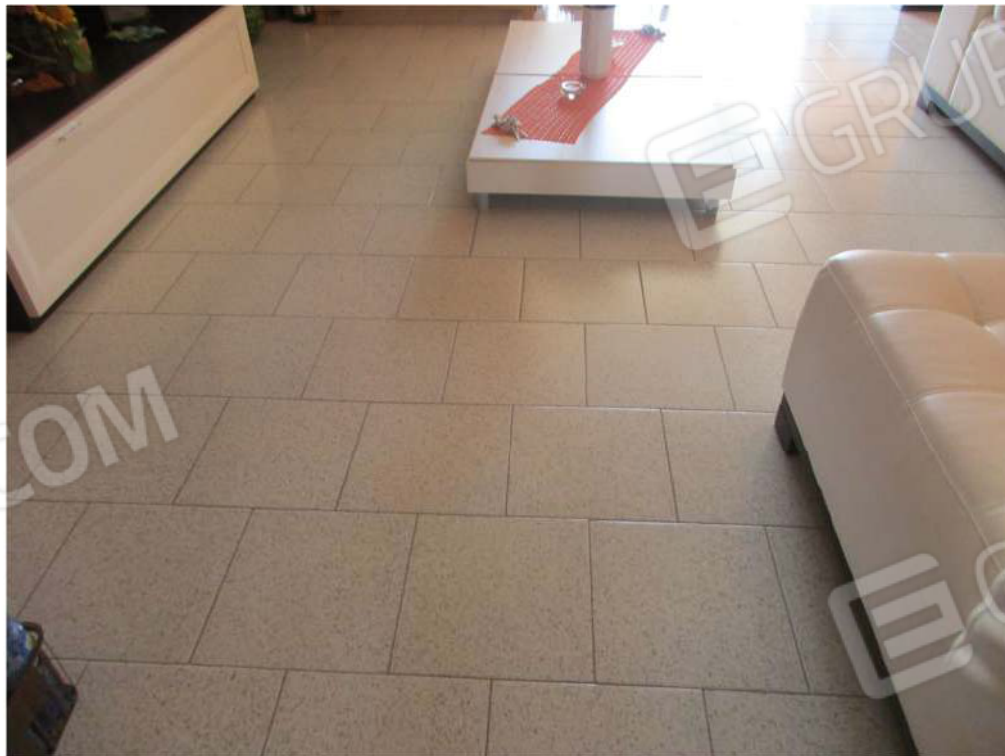
Foto 56: Particolare della pavimentazione del salone

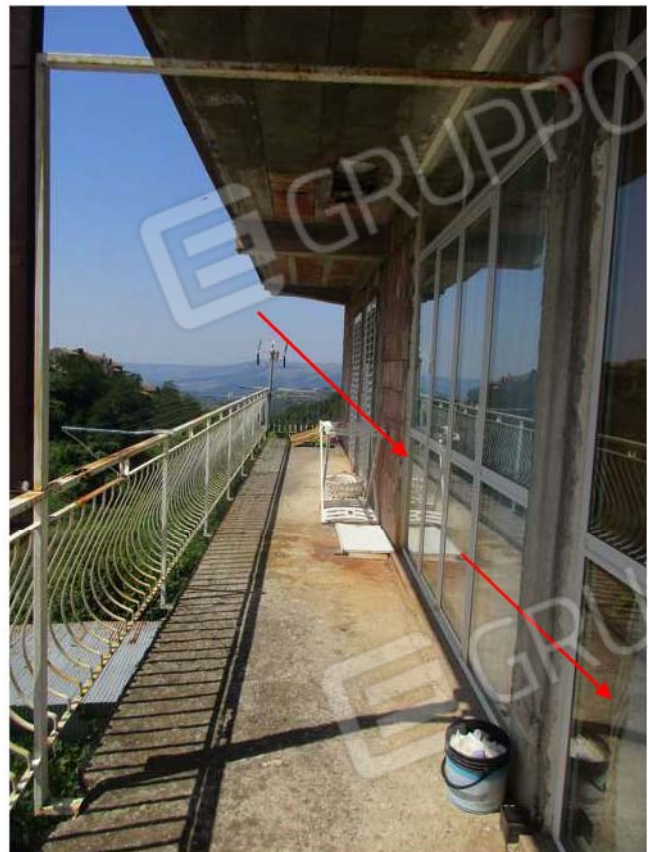
Foto 58: Il balcone sul fronte est: in evidenza le due vetrate con le quali è stata confinata l'area destinata a veranda

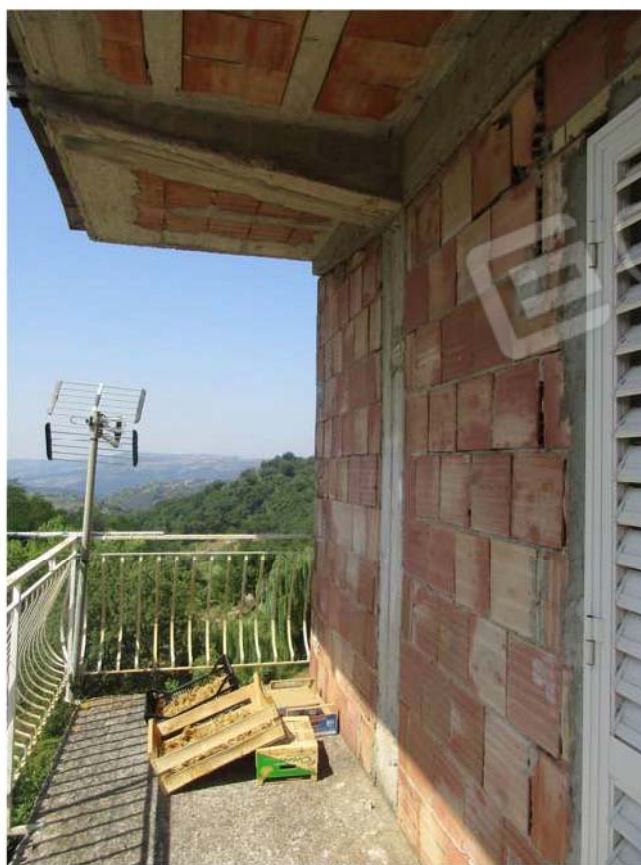
Foto 78: Il lato opposto del balcone di cui alla precedente foto
