- **ALLEGATO VI – Rilievo metrico e fotografico**

appartamento sub 47 sito al primo piano
con ingresso da via Falcone n. 8
scala 1:100

garage sub 12 sito al piano seminteritato
con ingresso da via Falcone n. 6
scala 1:100

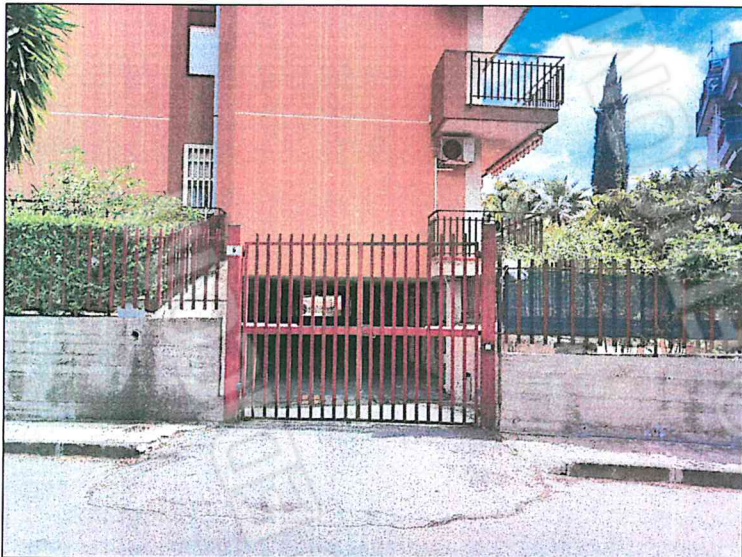
Foto 16 - Foto dell'ingresso carrabile da via Falcone n. 6 (con cancello automatico), ai garage siti a piano seminterrato.
