**Tribunale di Belluno**  
**PROCEDURA DI ESECUZIONE IMMOBILIARE**

**RAPPORTO DI VALUTAZIONE**  
**Lotto 001 - ALBERGO**

Beni in Rocca Pietore (BL)  
Via Marmolada, n. 10

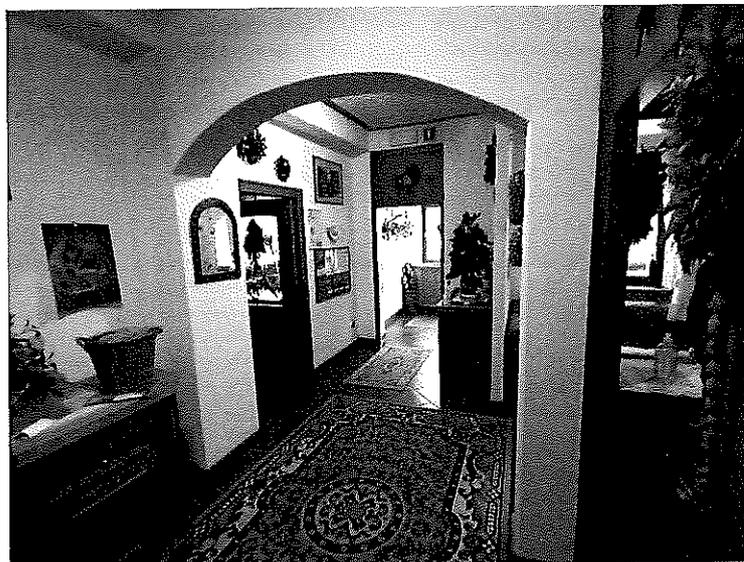
Hotel (sub 4) – ingresso/hall

La parte principale (sub 4) è formato da porzione a destinazione hotel che si sviluppa su tre livelli collegati dalla scala centrale a cui si accede dalla hall. Dalla hall si prosegue sia alla zona bar e saletta tv che alla zona pranzo ed ulteriori vani.

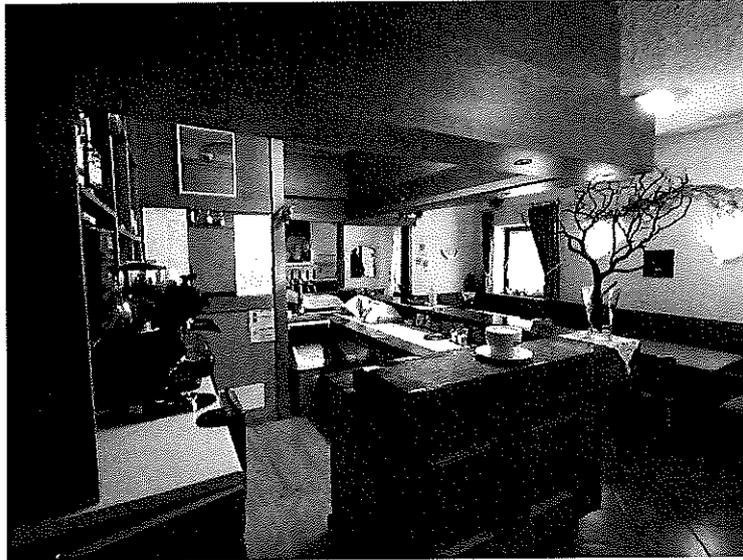
Hotel (sub 4) - bar

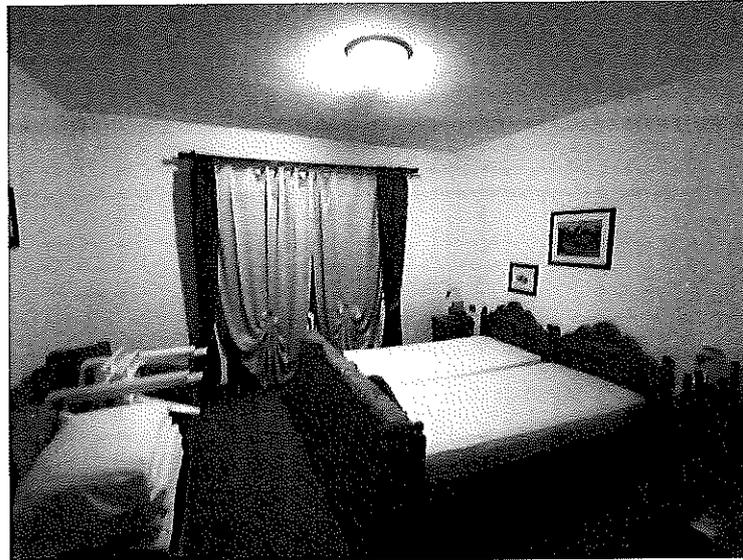
Hotel (sub 4) - camera tipo

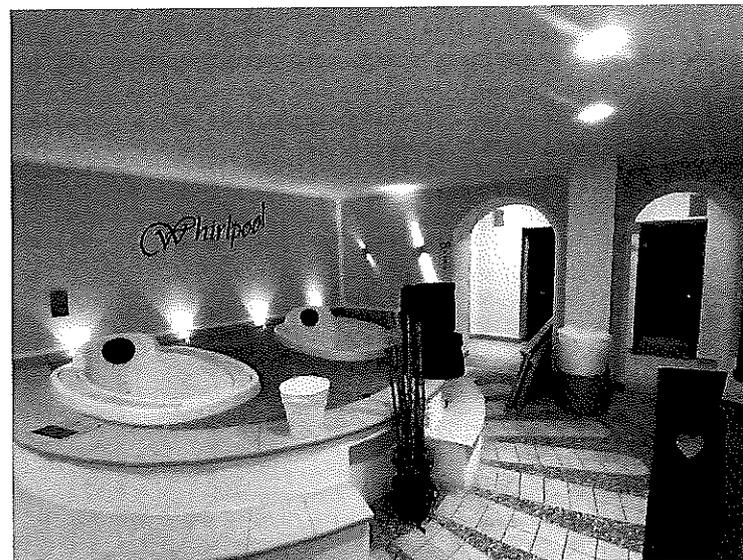
Hotel (sub 4) - centro benessere

Sempre dalla hall, proseguendo per la scala centrale realizzata in cls e rivestita in marmo con le pedate ricoperte con materiale adeguato (simil moquette) e con parapetto in ferro, si accede alle camere disposte ai piani primo e secondo. Al piano terra, facente parte dell'hotel, sul lato sud-ovest si può accedere alla zona benessere, sauna e zona massaggi.
