COMUNE DI ROVIGO

EDIFICIO A DESTINAZIONE DIREZIONALE

ROVIGO - CORPO A

INTERVENTO DI RISANAMENTO CONSERVATIVO

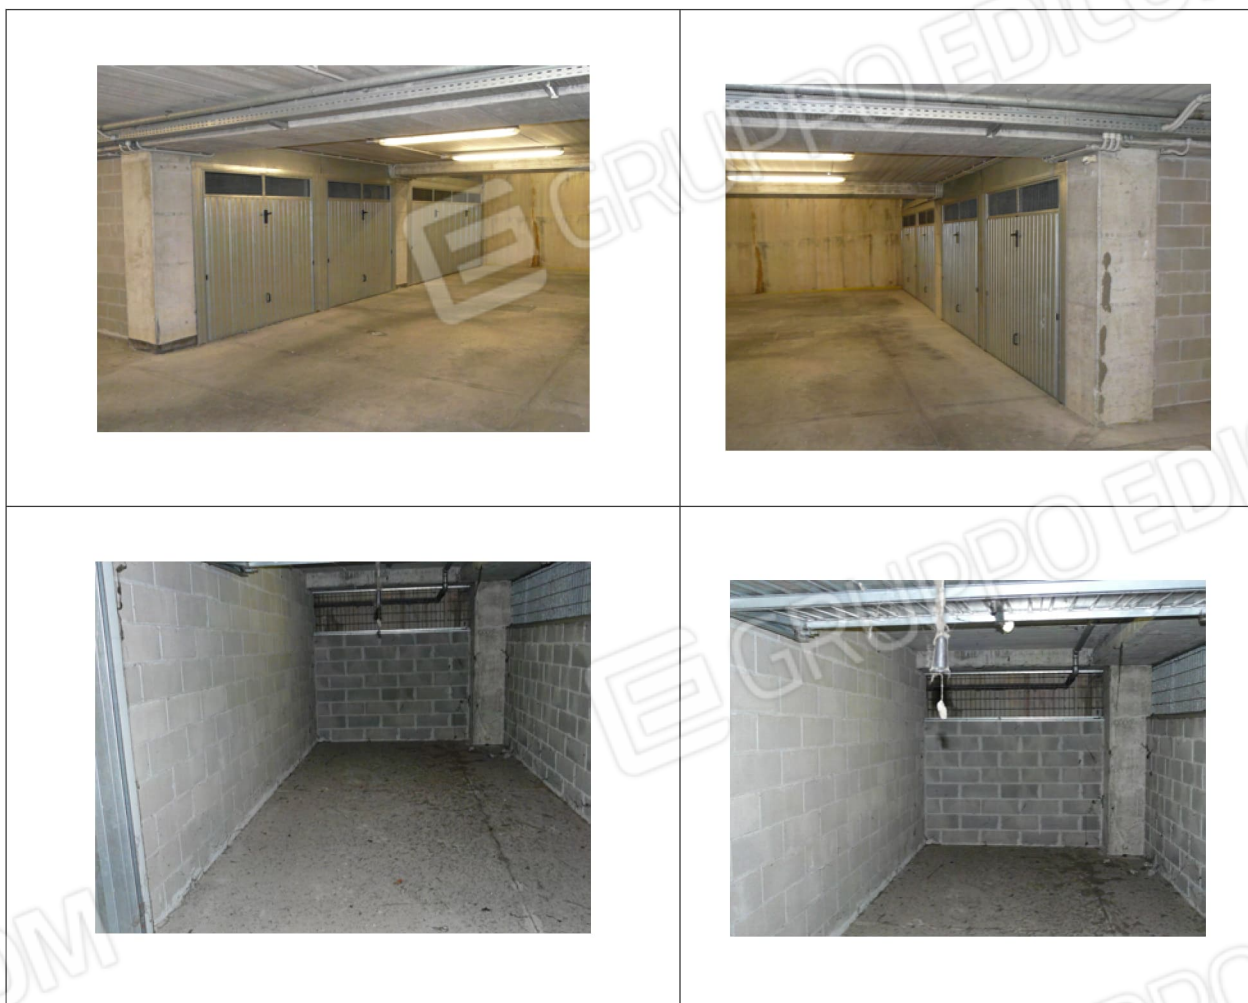
Immagini dello stato di fatto

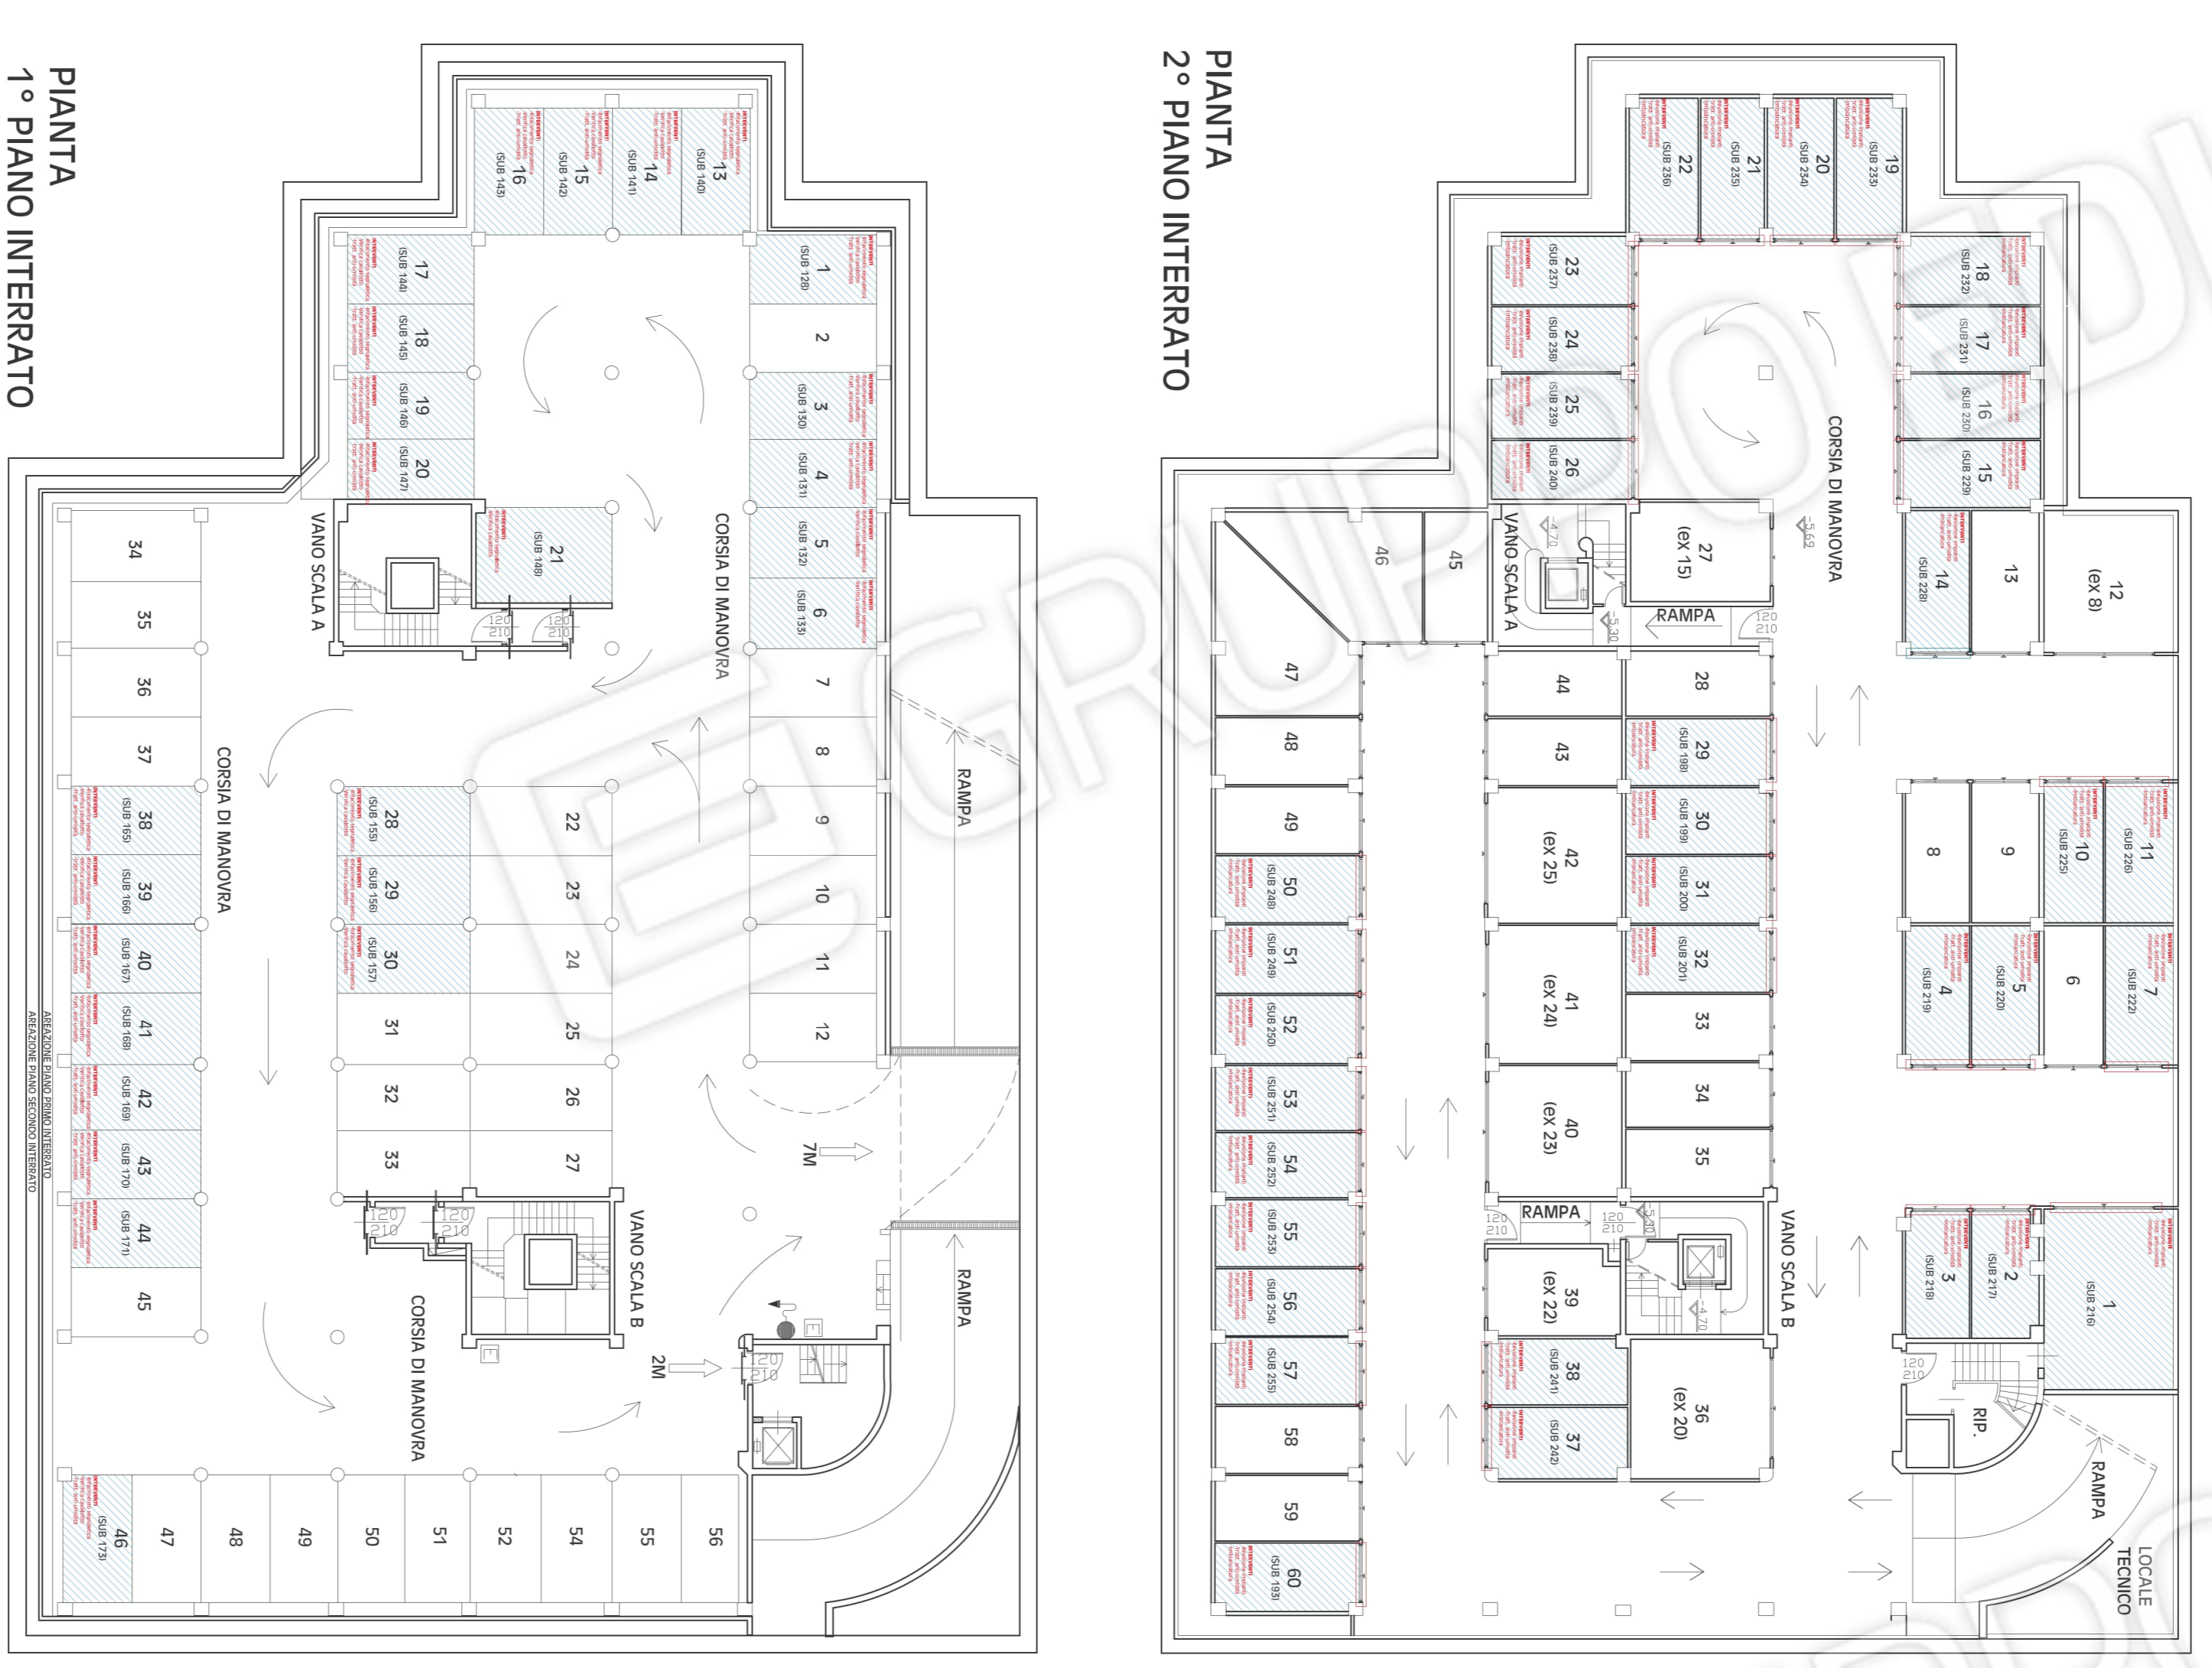
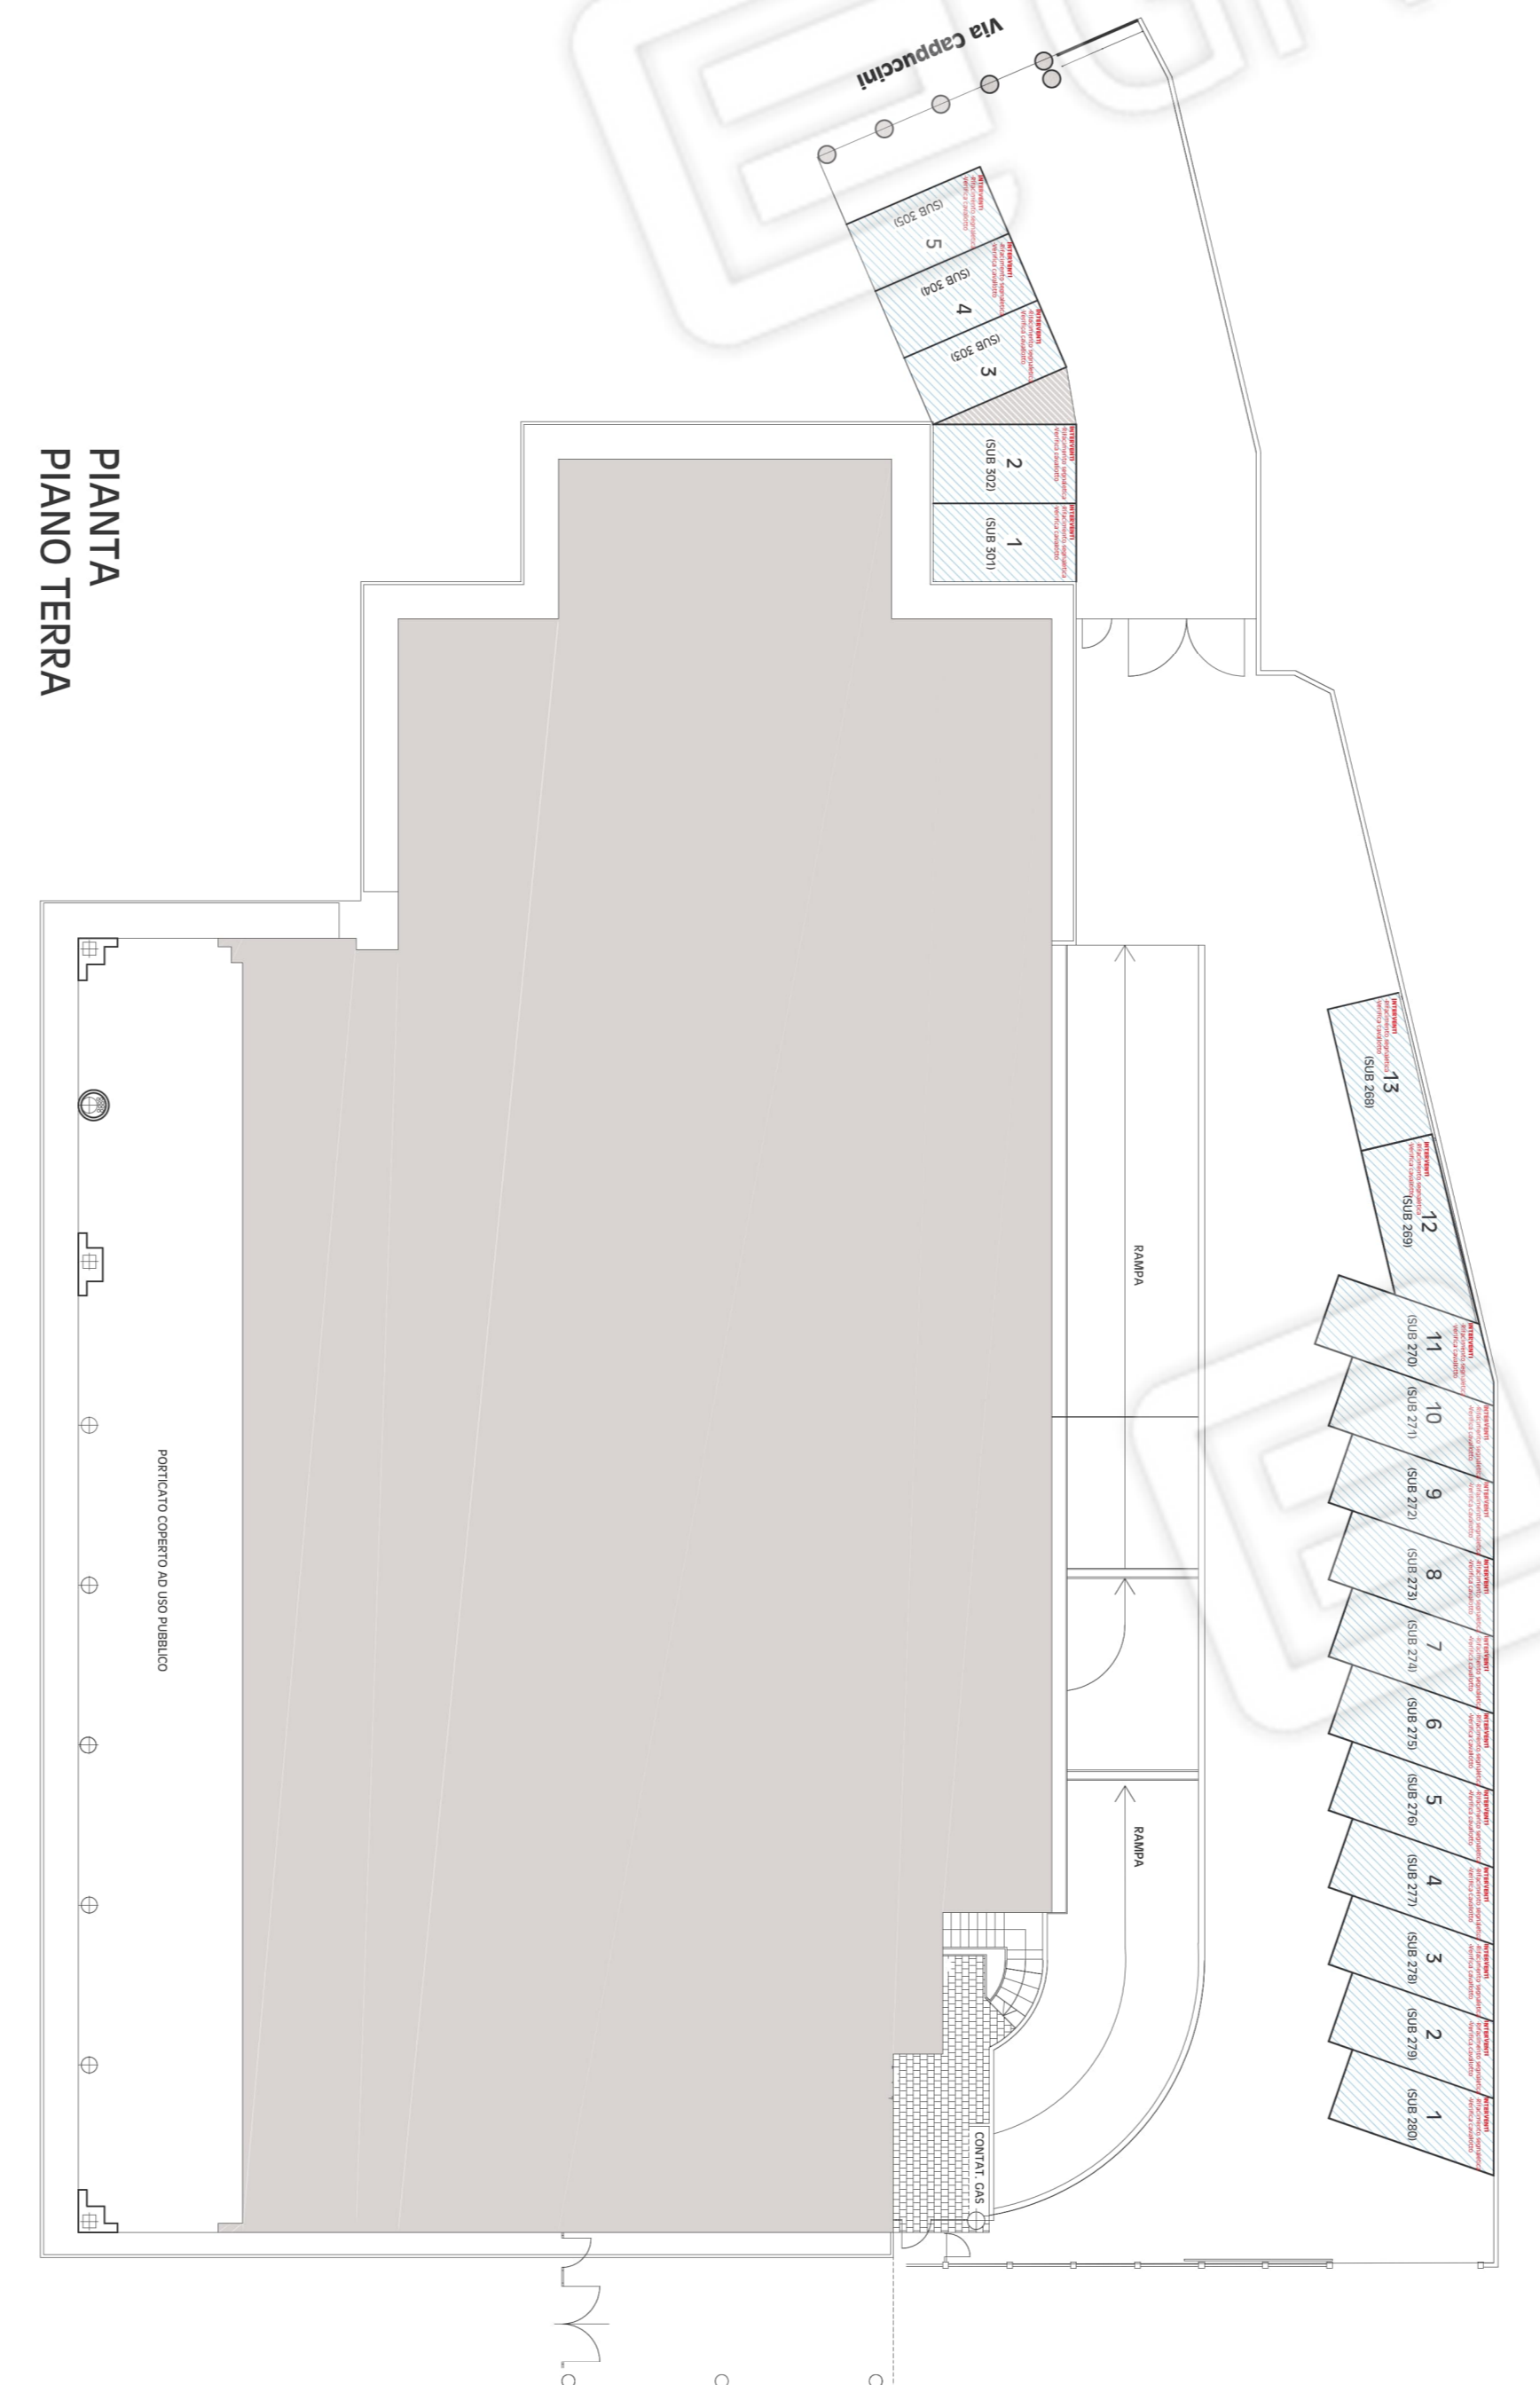
Rovigo:
Condominio "Via Cappuccini"
Corpo A

COMUNE DI ROVIGO		EDIFICIO A DESTINAZIONE DIREZIONALE	
ROVIGO - CORPO A		INTERVENTO DI RISANAMENTO CONSERVATIVO	
Pianimetria sovrapposizioni			
TAVOLA N°	TITOLO LABORATO	SINTESI	Pianimetria interventi
3	SCALA	INDICI CATASTRALI	Comune di Rovigo Foglio 26 - mapp. 50 - sub. var. n. 4 scala in relazione tecnica
Codice di archiviazione		Data di consegna	
		7 gennaio 2016	
Sede legale ed amministrativa: 20090 MIZANO (VI) - Indroscuro 2/27 Tel.: 0423846051 Fax: 0423840119 E-mail: info@edico-gruppo.com			
PROGETTISTA	ESECUTORE	CLIENTE	NOTAIO
Arch. G. L. Polino		Novara srl
