**RILIEVO FOTOGRAFICO
UNITA' IMMOBILIARE SEMINTERRATO
(PART. 911 SUB 2)**

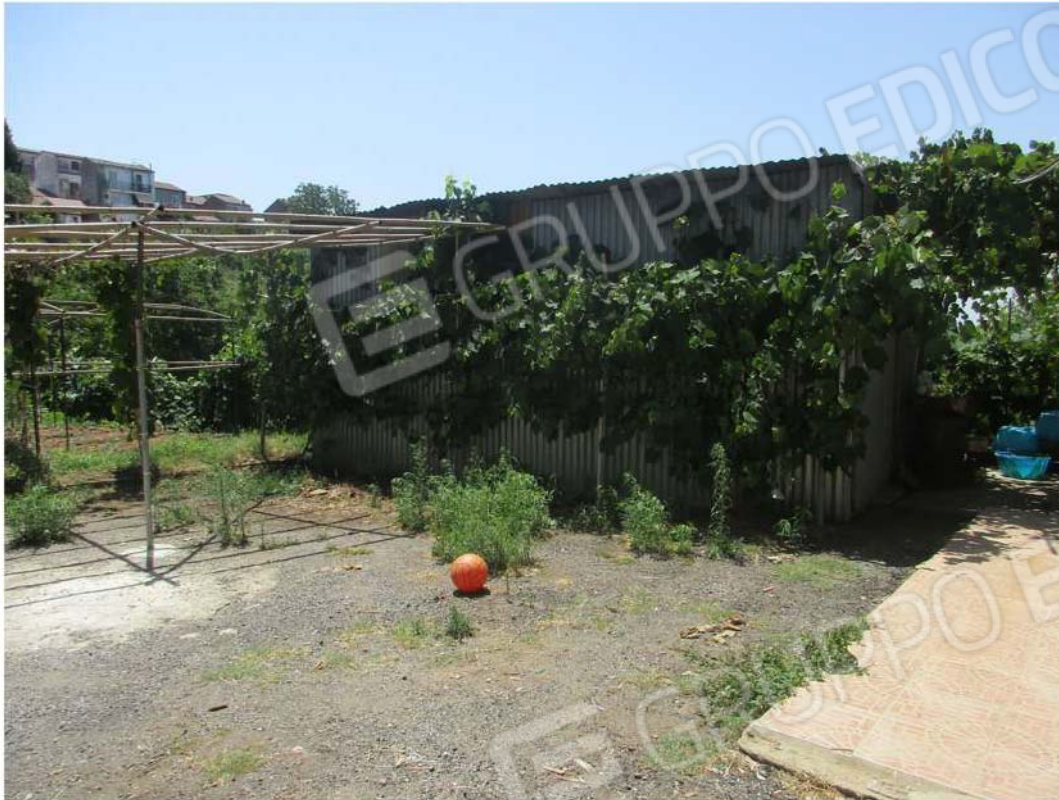
Foto 9: Vista del pergolato e di un'altra baracca in lamiera situati sul terreno (part. 912)

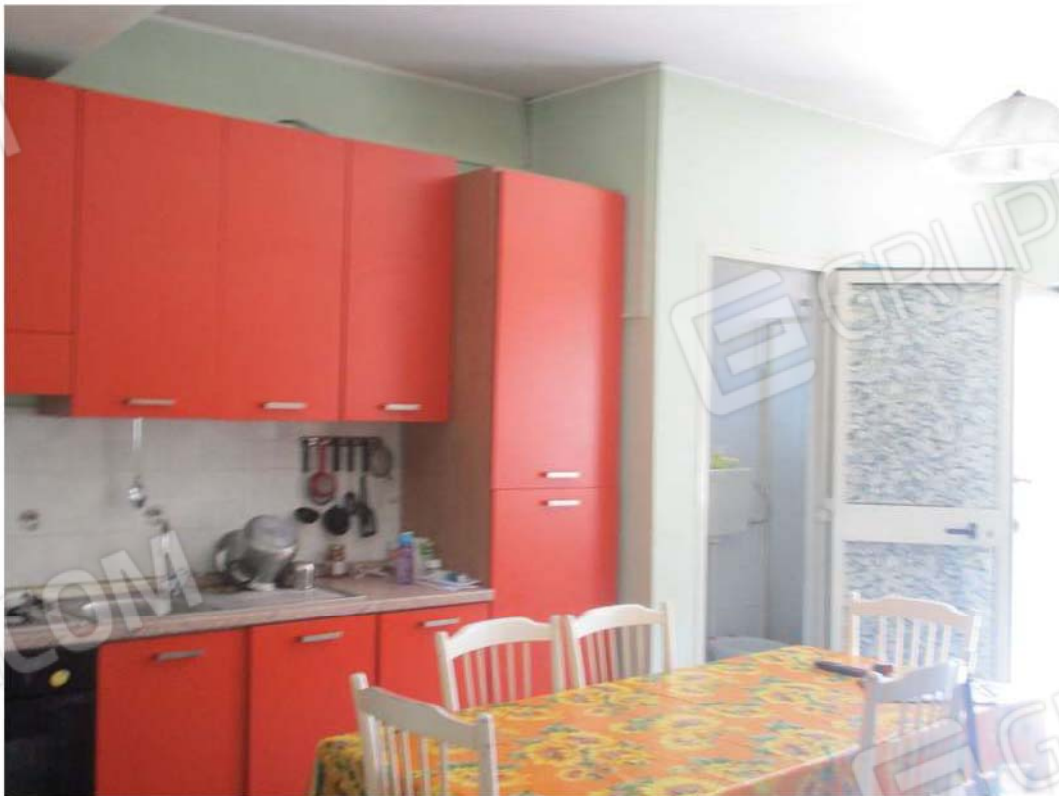
Foto 20: Vano adibito a cucina , sulla sinistra l'ingresso al servizio igienico

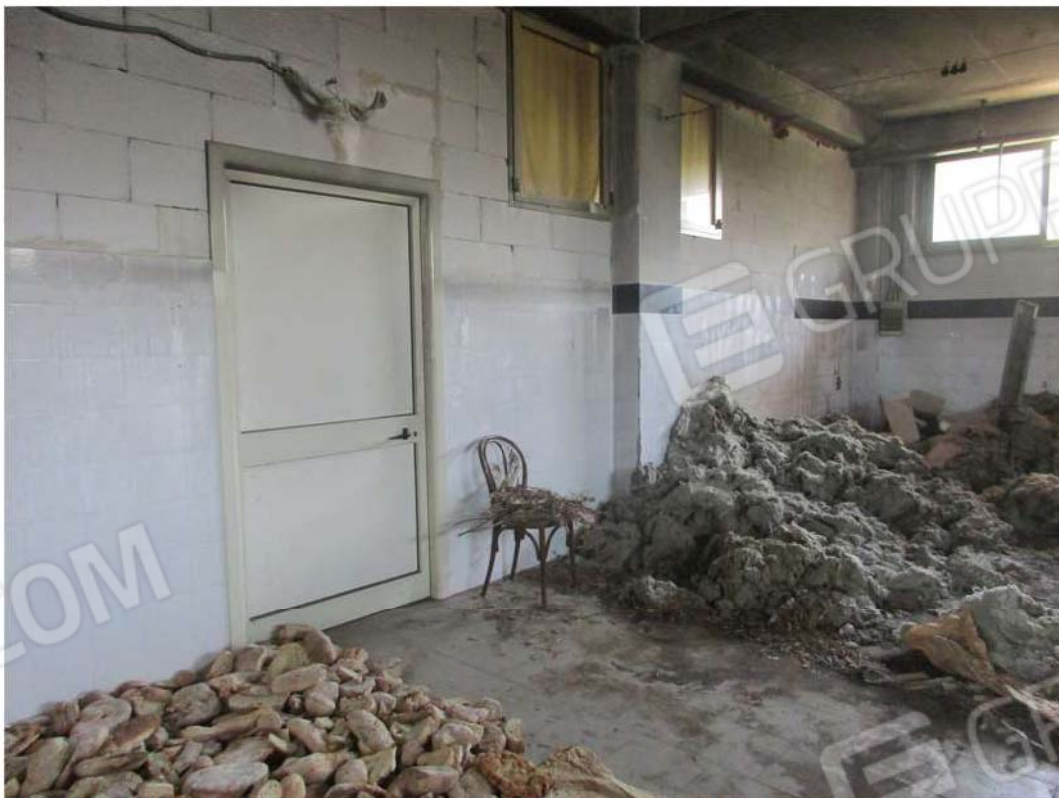
Foto 26 Vista da altra angolazione: in evidenza la parete di separazione con la porzione adibita a magazzino

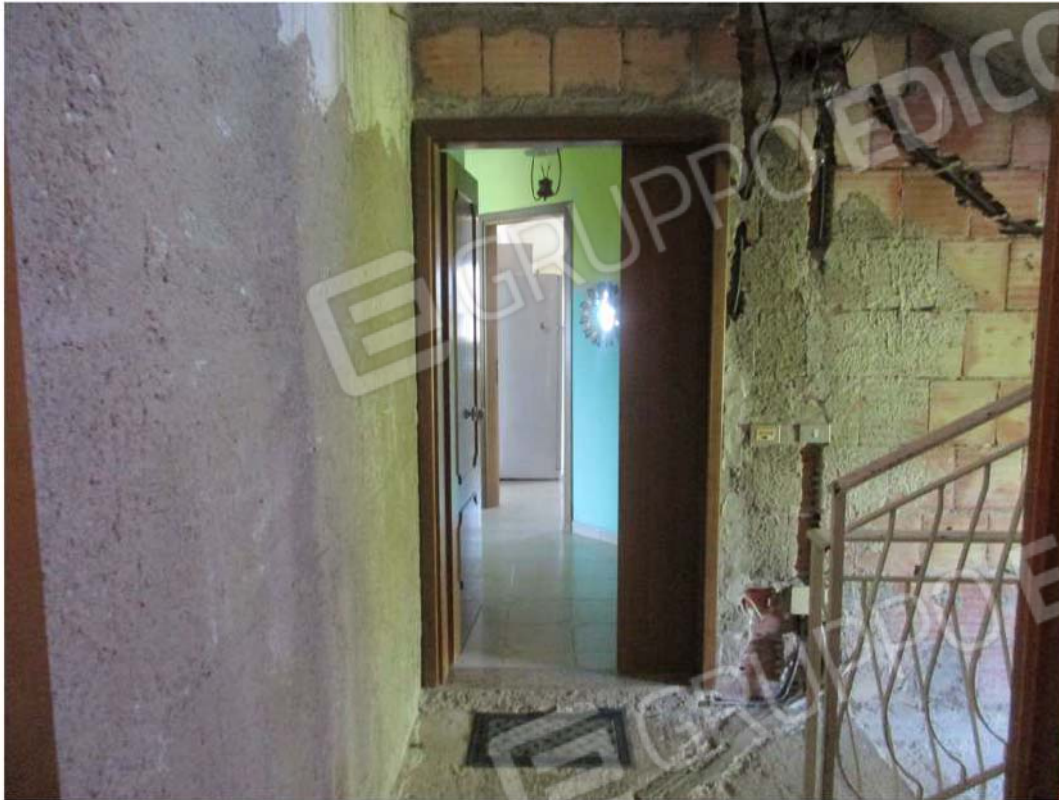
Foto 41: L'ingresso all'appartamento. Il vano scale al rustico

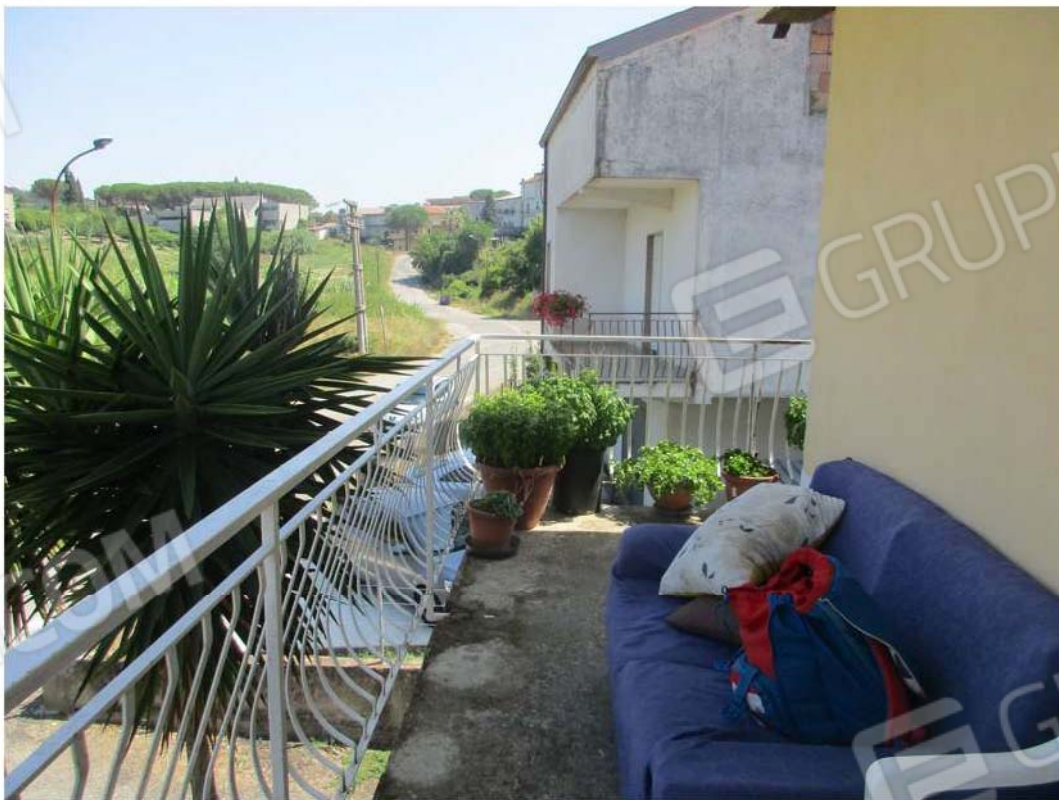
Foto 54: Il balcone ovest dal lato opposto

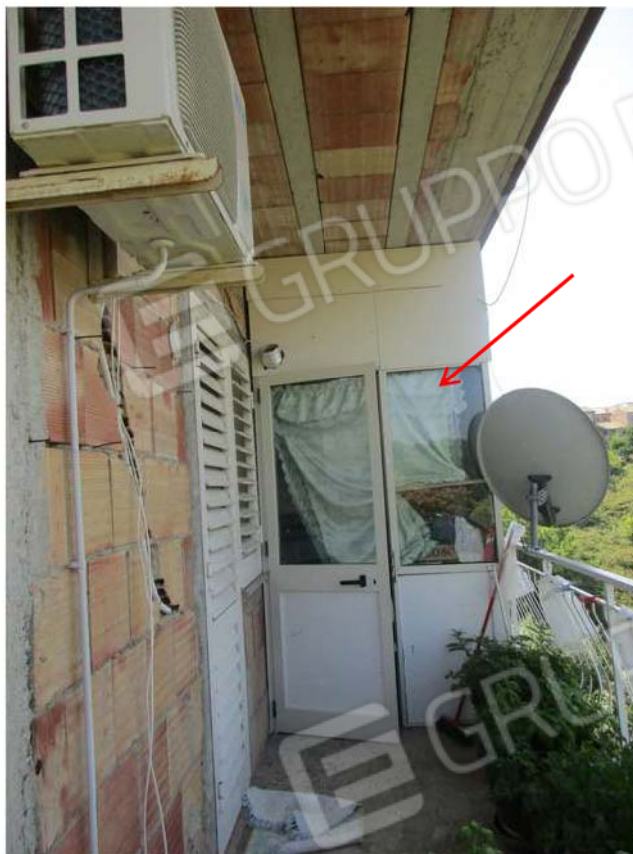
Foto 77: Balcone sul fronte sud del fabbricato: in evidenza il locale realizzato senza titolo edilizio
